MEMORÁNDUM N° 021

MAT. : Solicita Medida Provisional que indica

FECHA : 19 de mayo de 2020

1.- Que, con fecha 14 de mayo del presente, se realiza actividad de fiscalización a la Unidad Fiscalizable “Vertedero Osorno”, en el marco de la Resolución Exenta N°5, que aprobó el Programa de Cumplimiento del proceso sancionatorio en curso **Rol F-036-2018** de esta Superintendencia.

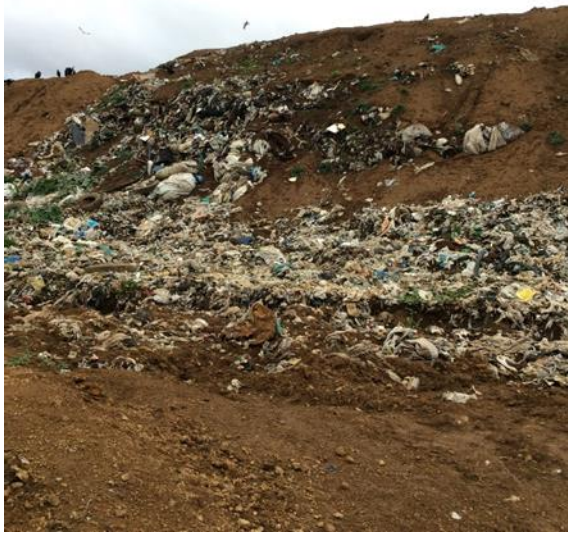
En el sector Este del vertedero, se observa gran cantidad de residuos de nylon expuestos en la superficie en la base de la torta, y también pero en menos cantidad en el talud, en este se constata además grietas, que en algunos casos se constata residuos y escurrimiento de lixiviados hacia la zona de la base de la torta y la piscina impermeabilizada en construcción.

Fotografía N°5: Constatación de residuos principalmente nylon en talud y en base de la torta de residuos en el sector Este del vertedero.	Fotografía N°6: Se observan grietas y en ellas residuos principalmente nylon en el talud de la torta de residuos.

Debido a que en el sector Este del vertedero, se observó gran cantidad de residuos de nylon expuestos en la superficie en la base de la torta, y también, pero en menos cantidad en el talud, en este se constata además grietas, que en algunos casos se constata residuos y escurrimiento de lixiviados hacia la zona de la base de la torta y la piscina impermeabilizada en construcción. No se verificó la presencia de maquinaria destinada a la compactación de residuos

- k) Efectuar el reordenamiento de los residuos que se encuentran fuera del frente de trabajo activo del vertedero, en especial el retiro de todos los residuos que se encuentren fuera del área permitida para disponer residuos, los cuales deberán tener además cobertura diaria.
- l) Como medio de verificación se deberá presentar fotografía fechada y georreferenciada, de cada día, que muestre el estado al terminar la jornada de trabajo.
- m) Lo anterior, en un plazo no superior a los 10 días hábiles contados desde la notificación de la presente Resolución.

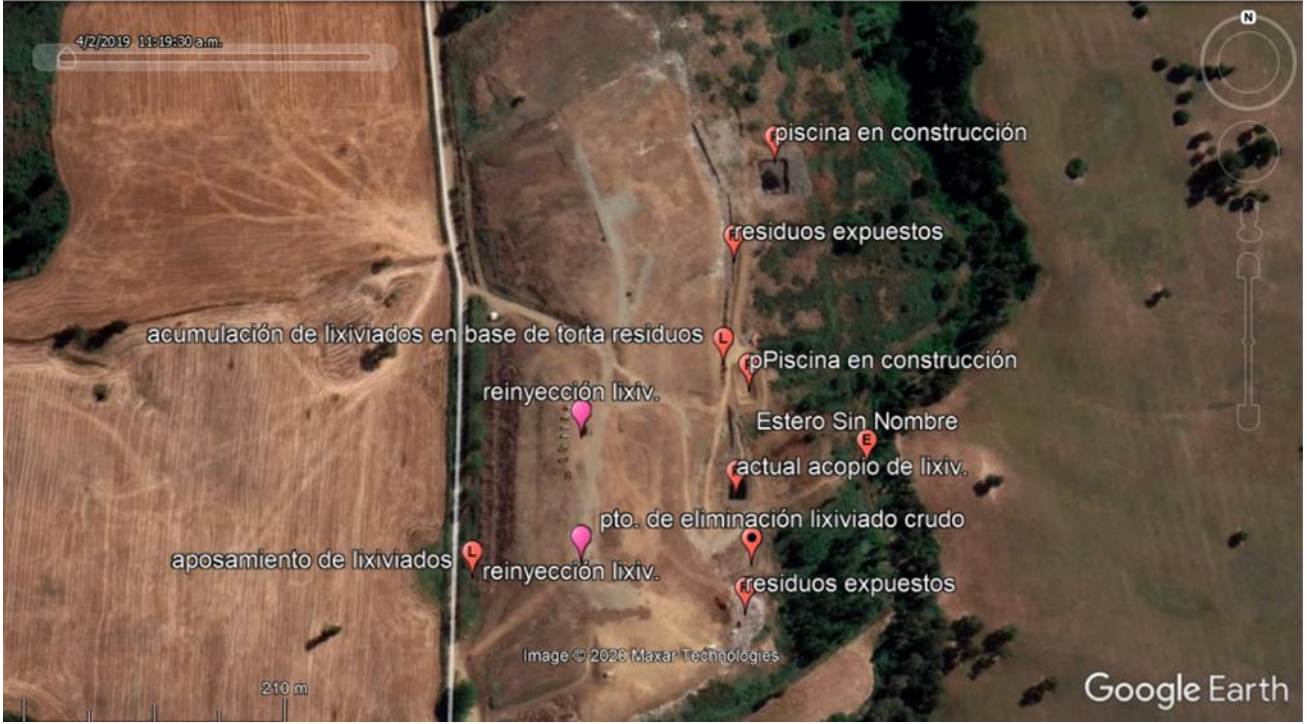
<p>Imagen N°2: Ubicación de las fotografías tomadas en los puntos indicados en el sitio del vertedero, que dan cuenta del manejo de residuos y manejo de lixiviados.</p>
