MEMORÁNDUM N° 024

MAT. : Solicita Medida Provisional Pre-procedimental que indica

3.- Con fecha 15 de junio del presente año, en virtud de la denuncia recibida, se realiza actividad de fiscalización a la Unidad Fiscalizable **"Relleno Sanitario Puntra"**. La actividad de inspección ambiental, se desarrolló con funcionarias de la oficina regional de la Superintendencia del Medio Ambiente (SMA), en las instalaciones de la UF "Relleno Sanitario Puntra".

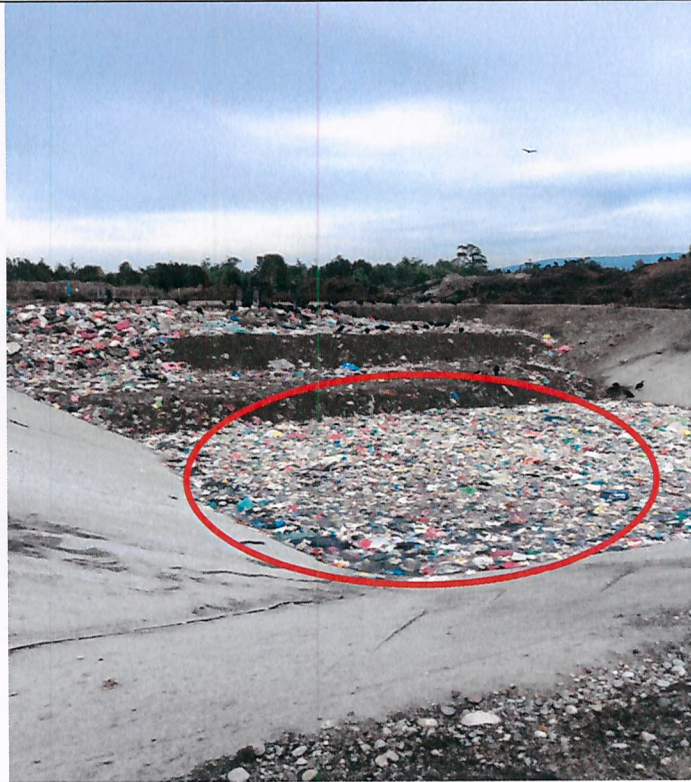
En el fondo de la zanja se constata agua lluvia acumulada, el Sr. Vargas indica que hay aproximadamente 2 metros de profundidad con aguas lluvias que se encuentra cubierta en su superficie con residuos plásticos. El Sr. Vargas indica que no han realizado extracción de las aguas que se han acumulado por las lluvias.

Fotografía N°1: Se constata aposamiento de aguas lluvias en el fondo de zanja de disposición cubierta de plásticos sobrenadantes (circulo rojo) y basura descubierta

También se constató que en la zona de la zanja para disposición de residuos que aún no es ocupada, se encuentra **acumulación de aguas lluvias** y se encuentra en la superficie residuos plásticos, según informa el encargado (s) existe aproximadamente 2 metros de profundidad de aguas lluvias.

- a) Extraer el agua lluvia mezclada con residuos acumulados en el área de la zanja donde aún no se han dispuesto residuos, trasladar y disponerla en lugar autorizado.

h) Efectuar el reordenamiento de los residuos que se encuentran fuera del frente de trabajo activo del relleno, en especial los residuos que se encuentran mezclados con la acumulación de aguas lluvias en el área de la zanja sin disposición de residuos.

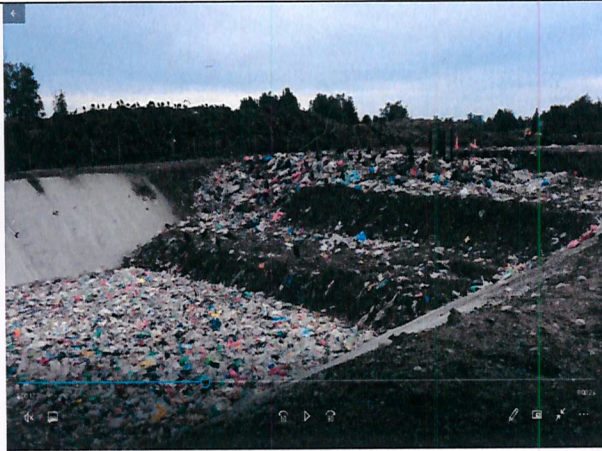
Se constata la existencia de una zanja que corresponde a la etapa 2 del sitio de disposición final, según indica el Sr. Vargas la zanja contaría con una vida útil de 3 meses aproximadamente. Se observa que el método de trabajo de disposición de residuos es mediante zanja con taludes de 3H:1V, se constata 3 taludes y en estos, residuos plásticos visibles.

Fotografía N°2: Imagen de captura de video se observa residuos en taludes sin cobertura.

j) Proponer un plan de cobertura diaria de residuos que son dispuestos en la zanja durante el día de trabajo, de manera de disminuir el ingreso de aguas lluvias al frente de trabajo. Así mismo, en dicho Plan se debe considerar también cubrir los residuos expuestos en los taludes

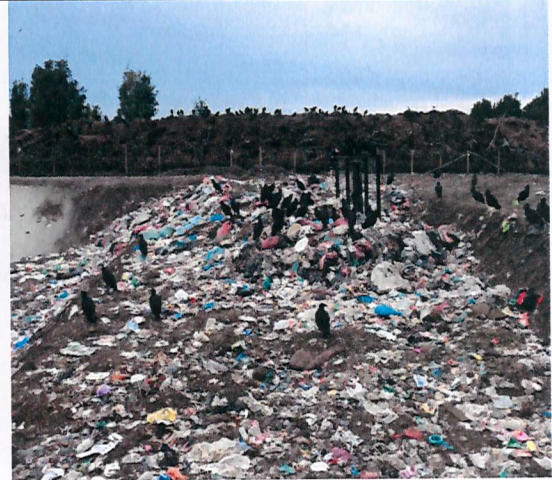
Fotografía N°3: Se observa punto de reinyección de lixiviados y residuos descubiertos.

Además, en la inspección ambiental se constató gran cantidad de **residuos descubiertos**, debido a esto se constata vectores aves (jotes) y genera olor molesto típico de la degradación de los residuos orgánicos.

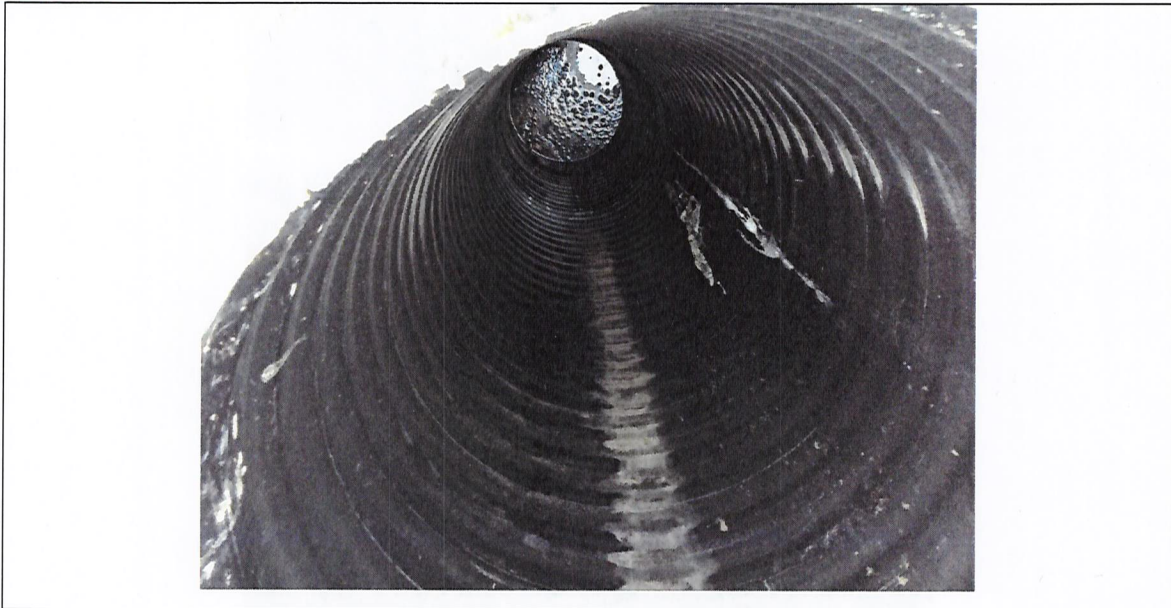
Se constata que en el área de disposición existen 2 chimeneas pasivas de biogás, construidas con tubería de HDPE corrugada las cuales se encuentran con aguas lluvias en su interior en ambas se constata al acercarse olor a biogás, en una de ellas se observa burbujeo del agua lluvia que se encuentra en el interior de ella, una cámara para reinyección de lixiviados del mismo material que según el Sr. Vargas no se ha realizado dicha acción aún, no al menos los días de su turno y no existe algún registro en oficina que se haya realizado, también se observa una cámara de monitoreo de lixiviados de HDPE corrugada ubicada en el vértice Sur Oeste del sitio de disposición, el cual ya se encontraba habilitado en inspección del 18 de enero 2020, esta se encuentra en su extremo superior descubierta, se solicitó al encargado Sr. Victor Vargas introducir la barilla de muestreo (9 Metros) el cual llegó a los 7 metros, al extraerla 2 mts. de ésta se constata mojada y con un leve olor a lixiviado.

Fotografía N°4: Imagen constata chimenea pasiva con aguas lluvias y burbujeo.

- c) En cuanto al ingreso de aguas lluvias a través de las chimeneas de ventilación pasiva de biogás, se deberá implementar un sistema tal, que impida el ingreso de aguas lluvias, sin interrumpir la adecuada evacuación de los gases

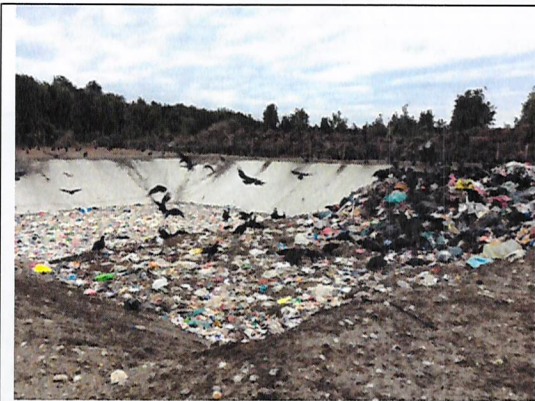
Se constata gran cantidad de aves (jotes) y olor a descomposición de residuos en la zona del sitio de disposición.

Fotografía N°5: Se observa vectores en zona de disposición de residuos.

Lo anterior, genera un riesgo ambiental, principalmente a la salud de las personas debido especialmente a que los residuos en estas condiciones, sin una cobertura diaria, generan abundantes vectores, como moscas y jotes, y se asocia a la generación de malos olores derivados de materia en descomposición, constituyendo un foco de insalubridad para las personas que habitan en las cercanías del vertedero.

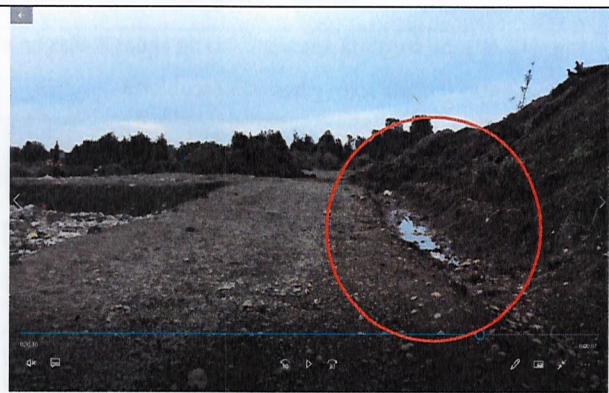
Con respecto a las zanjas perimetrales de aguas lluvias no se encuentra en su totalidad bien conformadas en el sector Oeste y también se constata que no se encuentra completa. Se constata que en las zonas Sur Oeste y Noroeste se encuentran áreas para evacuar las aguas lluvias las cuales dan a zona de bosque con pendiente, solo se constata aguas lluvias acumuladas en parte del sector Oeste.

Fotografía N°6: en imagen se resalta canalización de aguas lluvias de conformación deficiente en el sector Oeste del sitio de disposición de residuos.

En la actividad de fiscalización descrita anteriormente, en resumen se constató que las condiciones de operación del sitio de disposición de residuos sólidos domiciliarios cuenta con un **deficiente manejo de aguas lluvias**, no existiendo una adecuada canalización de aguas lluvias a los costados de la zona de disposición, debido a que la zanja de aguas lluvias no se encuentran bien definidas y además encontrándose en algunos sectores interrumpidos con tierra, lo que no permite el escurrimiento continuo de aguas lluvias.

Así mismo, y debido a la deficiente canalización para el manejo de las aguas lluvias, cuyo objetivo es justamente acumular dichas aguas, que éstas escurran de manera continua, para conducir las finalmente a un punto de descarga, es necesario relevar que el no hacerlo, genera sectores del

terreno con posible anegamiento, e inundación de las zonas adyacentes a la zanja, lo que genera un eventual riesgo de desestabilización del terreno.

- e) Implementar un sistema de canalización perimetrales de aguas lluvias a los costados de la zona de disposición de residuos, que permita el escurrimiento continuo de aguas lluvias, esto significa que deberá haber continuidad de las zanjas de aguas lluvias en las zonas en que no existen. Así mismo, estas zanjas deberán tener las dimensiones adecuadas, de acuerdo a un diseño hidráulico, que deberá considerar la aguas aportantes, ya sea por escurrimientos del terreno,

saturación del mismo y el aporte de aguas lluvias, con pendientes hacia zonas de salida de la instalación.

Una vez construidas es su totalidad, y habiendo igualmente retirado los restos de material terrígeno de los canales ya existentes, deberán implementar inspecciones semanales, con el fin de mantener una adecuada conservación de estos canales.
