**MEMORÁNDUM N° 31.577**

**MAT. : Solicita Medida Provisional Pre-procedimental que indica**

**FECHA : 24 de junio de 2020**

EL “Relleno Sanitario El Molle” se ubica en la Región de Valparaíso, Provincia de Valparaíso, comuna de Valparaíso, en el sector denominado Quebrada Verde, Cerro Colorado, camino La Pólvora, cuyo titular es Gestión Integral de Residuos SpA, RUT: 96.964.360-K. El sitio de disposición final de residuos recepciona residuos domiciliarios y asimilables a domiciliarios de las comunas de las comunas de Valparaíso, Viña del Mar, Quilpué, Limache y Concón.

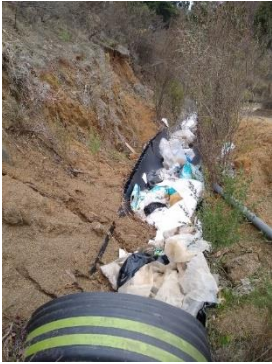
En sector ubicado entre muro y sector de bombas, el canal de aguas lluvias se encontraba obstruido por la presencia de residuos sólidos livianos los cuales impiden el normal flujo de las aguas.

<b>Fotografía 1.</b>	<b>Fecha:</b> 22/06/2020	<b>Fotografía 2.</b>	<b>Fecha:</b> 22/06/2020
<b>Descripción del medio de prueba:</b> Vista canal de aguas lluvias obstruido por la presencia de residuos sólidos livianos los cuales impiden el normal flujo.		<b>Descripción del medio de prueba:</b> Vista canal de aguas lluvias obstruido por la presencia de residuos sólidos gruesos los cuales impiden el normal flujo.

**3.1.1** Realizar la mantención de la red de canales perimetrales de evacuación de aguas lluvias del relleno sanitario, realizando la limpieza y retiro de los residuos en forma inmediata en aquellos puntos en que se produce la obstrucción del normal flujo de las aguas como también los que estén dispersos al interior del canal, (incluyendo material limpio).

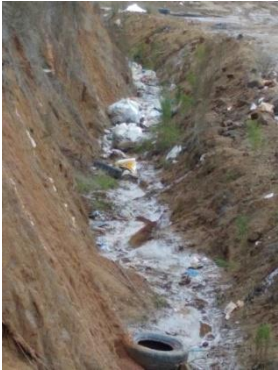
El canal existente en el sector nor- oriente presentaba obstrucción con residuos sólidos gruesos que impiden el normal flujo de las aguas.

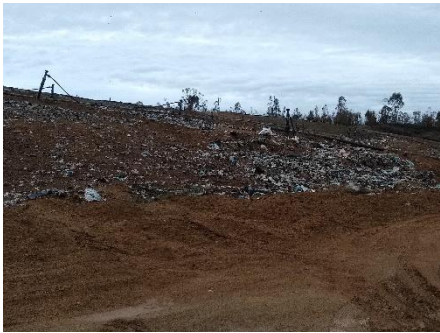
En el costado sur del relleno sanitario, en una cara del talud sellado se evidencian residuos sólidos que afloran, los cuales indicó el titular, se produjo por escurrimiento de lluvias.

<b>Fotografía 3.</b>	<b>Fecha:</b> 22/06/2020	<b>Fotografía 4.</b>	<b>Fecha:</b> 22/06/2020
<b>Descripción del medio de prueba:</b> Costado del relleno sanitario, en que una cara del talud sellado se observó afloramiento de residuos sólidos.		<b>Descripción del medio de prueba:</b> Piscina de lixiviados de emergencia con una altura cercana al metro vertical. Al fondo se observa el muro de tierra y entre ambos materiales espacio.

**3.1.4** Retirar desde la base del relleno sanitario el material térreo contaminado y los residuos sólidos dispersos que se encuentran expuestos, los que deberán disponerse en el relleno sanitario.

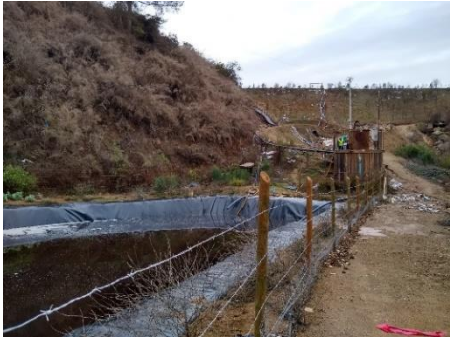
Se constató una piscina de lixiviados con una altura cercana al metro vertical, equivalente a un volumen de 1093 m<sup>3</sup> según la información de mediciones realizadas recientemente por la empresa.

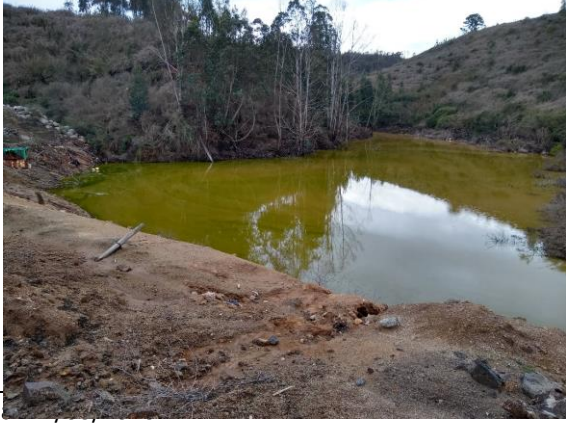
Este tranque se encuentra adyacente al muro del vertedero ubicado en el sector oriente, y no cuenta con evacuación natural de sus aguas. Este sector denominado tranque Valencia, se constató la acumulación de aguas que provendrían de la parte superior de la quebrada, tranque que no tiene evacuación de sus aguas.

En la fotografía N°7 se puede observar el tranque adyacente al muro del vertedero.

<b>Fotografía 7.</b>	<b>Fecha</b>
<b>Descripción del medio de prueba:</b> Acumulación de agua y lixiviados en tranque Valencia.

2.4 La acumulación de agua en el tranque Valencia, genera la mezcla de aguas lluvias no canalizadas proveniente de la parte alta del vertedero con líquidos lixiviados provenientes del vertedero. Esta acumulación de agua en la base del muro del vertedero puede generar inestabilidad en la base del relleno por infiltración de agua hacia la masa depositada y producir deslizamiento de material hacia la parte baja de la zona, afectando no solo la estructura del vertedero sino que también las operaciones del relleno sanitario y los componentes ambientales como suelo y agua de la quebrada que las evacúa y que posteriormente atraviesa el sector poblado de Laguna Verde. Como consta en el expediente de fiscalización DFZ-2018-1572-V-RCA, en el contexto del proceso de fiscalización iniciado el año 2018, la empresa informó a la SMA de las acciones a llevar a cabo para evitar la ocurrencia de acumulación de aguas en este sector, entre ellas la impermeabilización del muro de contención del vertedero, el drenaje y manejo del tranque Valencia. Sin embargo, en la visita de inspección de fecha 22 de junio de 2020, no se constató la ejecución de dichas acciones.

**3.3.1** Realizar un análisis de estabilidad del muro adyacente al tranque Valencia, que no cuenta con impermeabilización y que está en contacto continuo con la masa de agua del tranque con el fin de detectar condiciones de deterioro, ya sea por saturación de la masa de residuos como por presión del tranque, que pudiesen significar deslizamientos y/o afloramientos de lixiviados en el talud. En caso de detectarse condiciones de riesgo, el titular deberá adoptar las acciones pertinentes en forma inmediata con el fin de dar corrección a la condición detectada.

**3.3.2** Realizar las acciones que impidan la acumulación de líquidos en el sector oriente del vertedero, en el denominado tranque Valencia, evitando la afectación de la estabilidad del muro de contención del vertedero y la contaminación de las aguas provenientes de los sectores altos producto del contacto con lixiviados. Así como también realizar las acciones de retiro de material térreo y agua contaminada producto de la mezcla de lixiviados con aguas de origen natural en el tranque Valencia, los que deberán ser dispuestos en sitio autorizado.
