MEMORÁNDUM N°033

MAT. : Solicita Medida Provisional que indica

FECHA : 16 de agosto de 2020

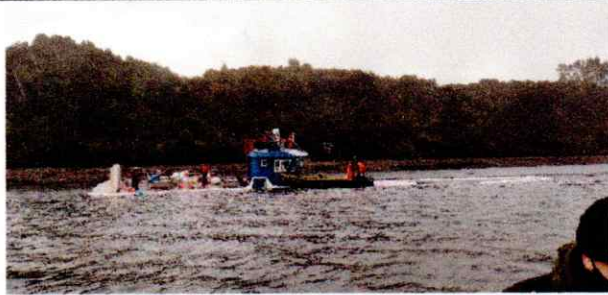
Imagen N°1: Ponton de la empresa Salmones Austral en sector Pichi-Quillaipe

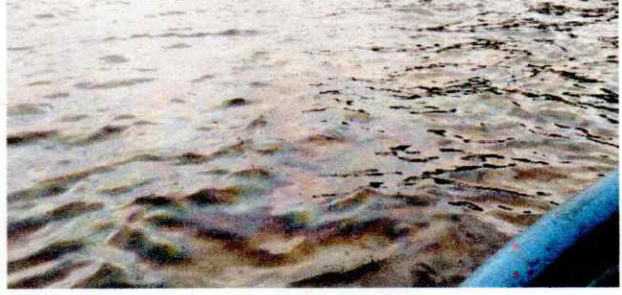
Finalmente se realiza inspección ocular en la superficie del agua, específicamente lado sureste del pontón hundido y parte de sector costero, en donde se observan tonalidades semejantes a combustible diesel (tornasol) en la superficie del agua, así como olor característico de este producto. En razón de lo anterior, se procedió a la toma de 6 muestras de agua, distantes (+/-) entre sí en 100 m, considerando un control a unos 800 m de distancia, hacia el NorWeste del lugar donde se ubica el pontón siniestrado.

Imagen N°2: Se aprecia en la superficie del mar, mancha oleosa con típico tornasol

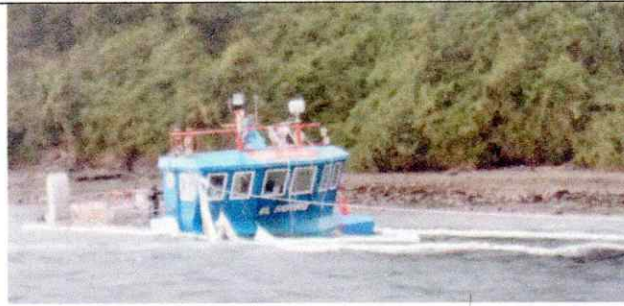
Cabe indicar que, durante la inspección, se observó que la parte del puente del artefacto siniestrado se encontraba sobre superficie del agua, y además que estaba instalada una boa absorbente para el confinamiento del derrame, solo por el lado Este del pontón.

Imagen N°3: Pontón hundido, se aprecia boa blanca para confinamiento del derrame.

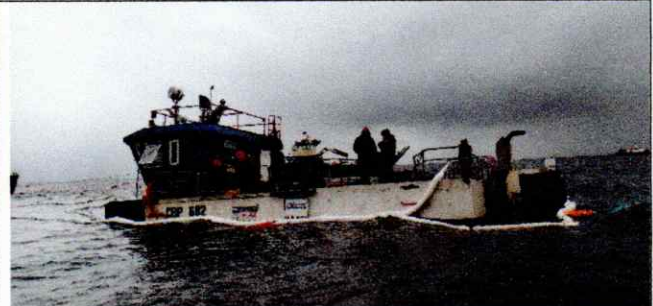
Imagen N°4: imagen desde el lado norte del pontón, se aprecia igualmente boa aboservente, además de personal de la empresa y de la Autoridad Marítima.

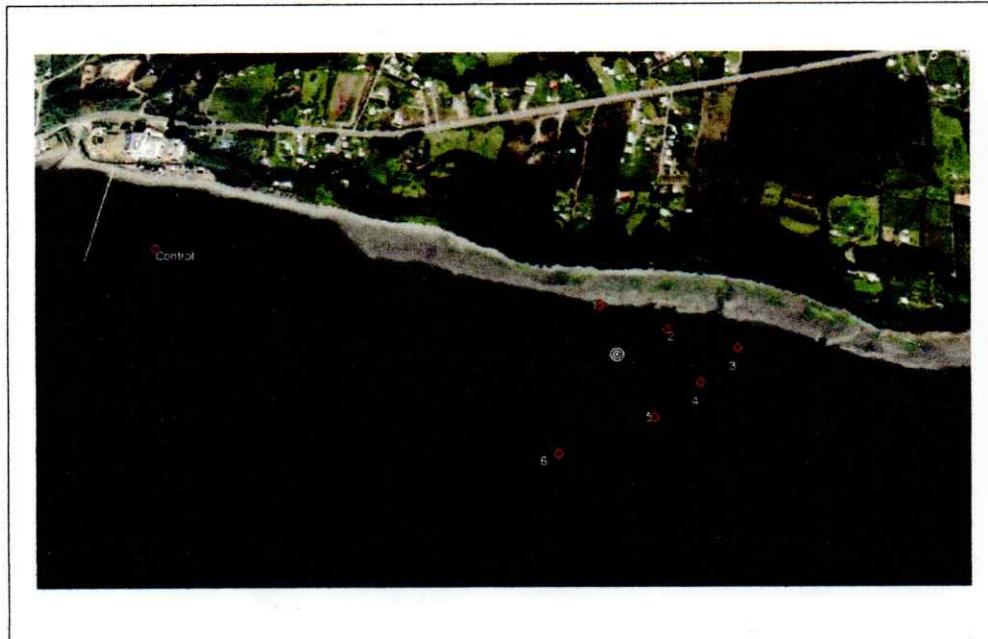
Imagen N°5: En círculo Blanco ubicación de pontón hundido, en círculos rojos ubicación de tomas de seis (6) muestra de agua superficial, más un (1) control, tomadas por la SMA.
