MEMORANDUM N° 39882/2020

MAT.: Solicita medida provisional Pre Procedimental que indica

La Unidad Fiscalizable "Línea de Transmisión Lo Aguirre - Alto Melipilla y Alto Melipilla - Rapel", cuyo titular corresponde a Eletrans II S.A., está constituida por el proyecto "Línea de Transmisión Lo Aguirre - Alto Melipilla y Alto Melipilla - Rapel", el cual fue calificado ambientalmente favorable a través de la Resolución Exenta N° 1542, del 21 de diciembre de 2018 (en adelante RCA N°1542/2018), de la Dirección Ejecutiva del Servicio de Evaluación Ambiental. El proyecto se emplaza en la Región Metropolitana (comunas de Pudahuel, Curacaví, Melipilla y San Pedro) y en la Región del Libertador Bernardo O'Higgins (comuna de Litueche) y, consiste en la construcción y explotación de una nueva línea de transmisión eléctrica de alta tensión (LAT) compuesta por las siguientes obras:

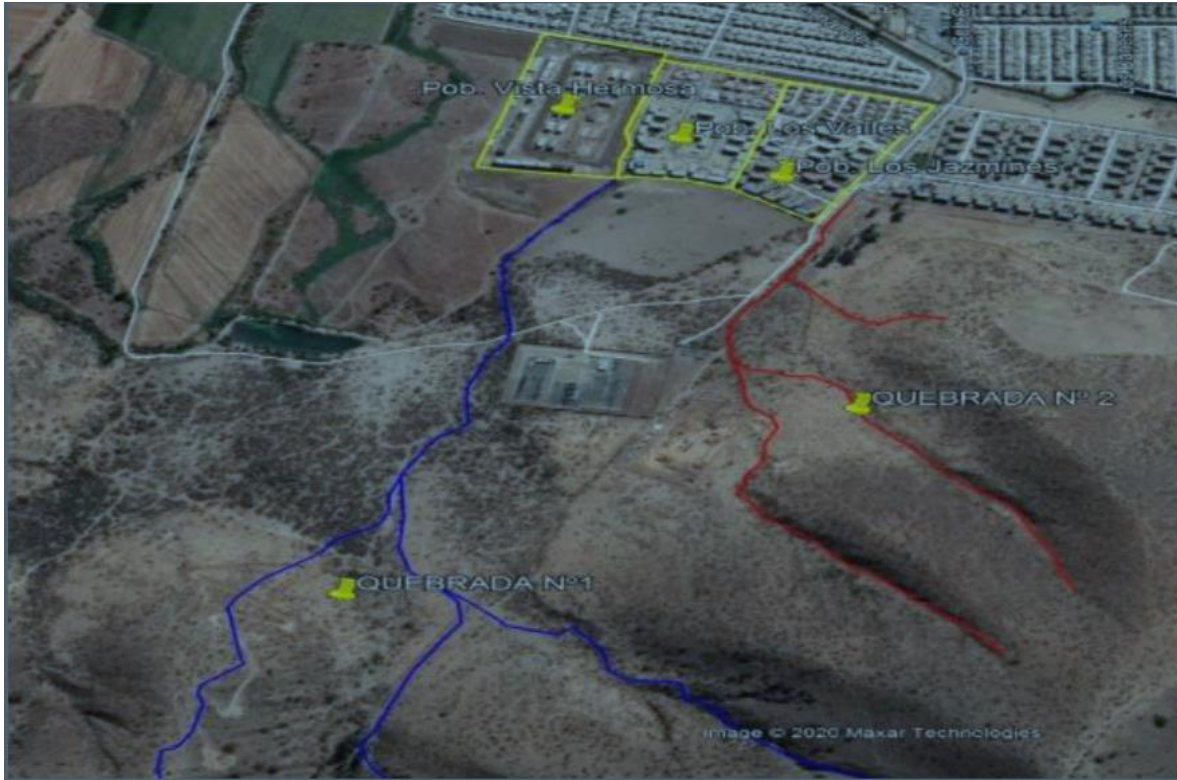
Con fecha 24 de julio de 2020, se ingresa denuncia individualizada con el ID 218-XIII-2020, presentada por la I.M. de Melipilla, en la cual se denuncia que las obras asociadas a movimientos de tierra que se encuentra realizando Eletrans II S.A., en el marco de la construcción de las torres y subestación Alto Melipilla Troncal, en el sector de Cerro Sombrero, en la comuna de Melipilla, incidieron en la activación de desplazamientos en masa que afectaron a vecinos de las Villas Los Valles 1 y 2 de la ciudad de Melipilla, indicando que una vecina del sector experimentó una inundación de su vivienda, perdiendo sus pertenencias domésticas y elementos de trabajo.

El incidente asociado al deslizamiento en masa, producto de las lluvias ocurridas el 12 de junio de 2020, de acuerdo a la denuncia recibida, estaría relacionado a la no implementación de una serie de medidas establecidas en la RCA N°1542/2018. Según lo señalado por la Municipalidad en su denuncia, ello incluye aspectos asociados a la estabilización de laderas y taludes, aspectos asociados a la minimización del impacto visual y movimiento de tierras y construcción de caminos.

Figura 1: Imagen contenida en Informe de Fiscalización Municipalidad de Melipilla, presentado a esta Superintendencia como complemento de denuncia ID 124-XIII-2020

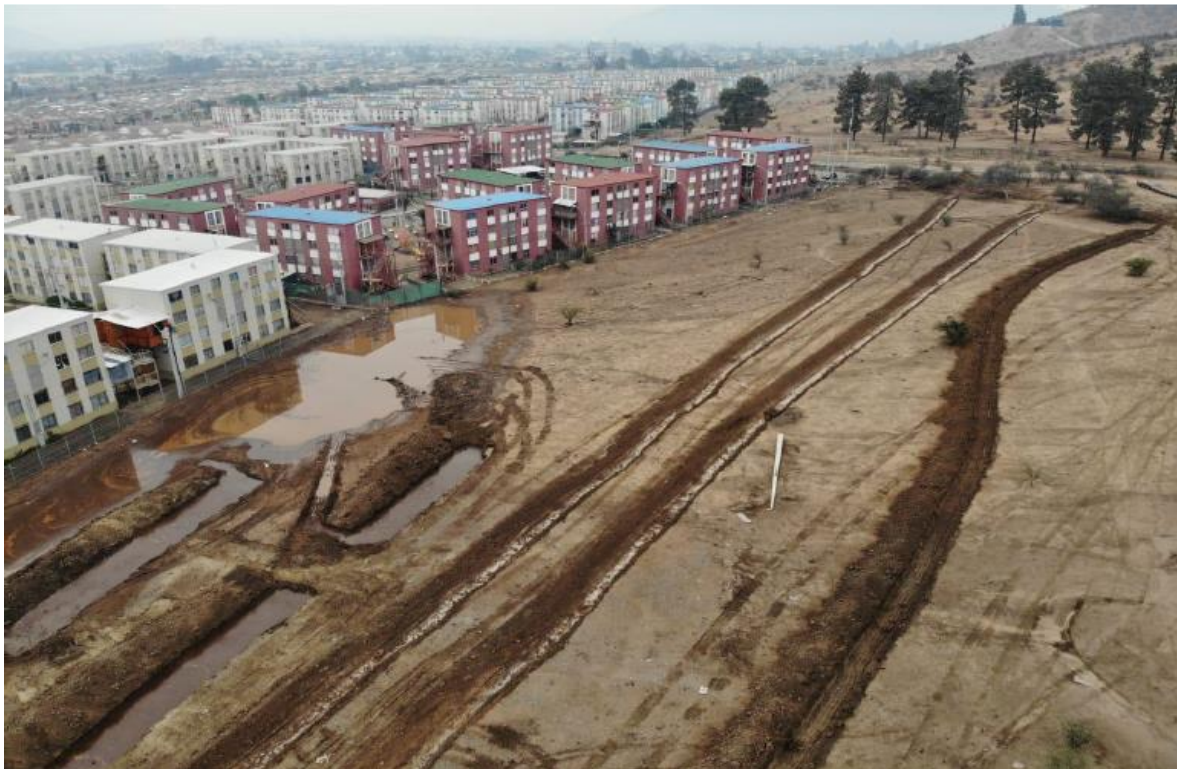
Figura 2: Sectores afectados por movimiento de sedimentos y aguas, fotografía contenida en Informe de Fiscalización Municipalidad de Melipilla, presentado a esta Superintendencia como complemento de denuncia ID 124-XIII-2020.

Con fecha 03 de agosto de 2020, ingresa una nueva denuncia a la SMA, individualizada con el ID 226-XIII-2020, en la que se denuncia la ocurrencia de un alud de agua y lodo que afectó a las viviendas de la Villa Los Valles de Melipilla, con fecha 12 de junio de 2020, lo que estaría asociado a las intervenciones que se están desarrollando en quebradas, suelos, flora y fauna en el Cerro Sombrero, por parte de la Empresa Eletrans II S.A., titular del proyecto Línea de Transmisión Lo Aguirre - Alto Melipilla y Alto Melipilla - Rapel, sin tomar las medidas respectivas.

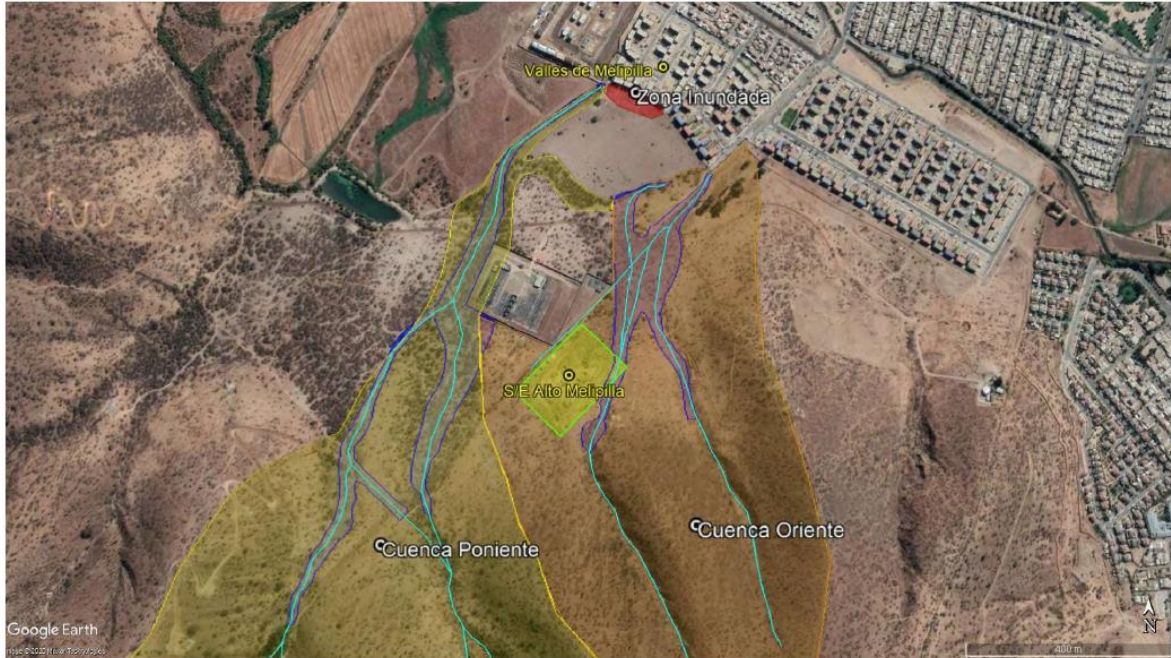
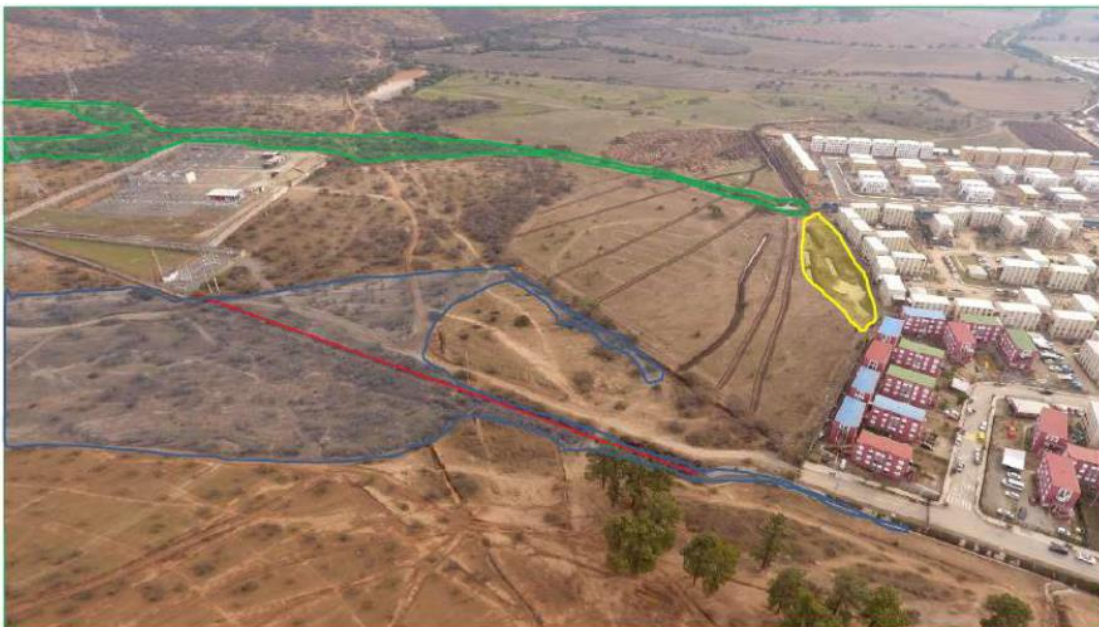
A mayor detalle sobre las obras de saneamiento hidráulico de la cuenca Oriente, el titular informa que las aguas se encauzan aguas abajo en un canal en zanja que opera como contrafoso el cual entrega las aguas a un canal colector revestido de la calle Carlos Avilés. Agrega el titular que a raíz de las precipitaciones de junio de 2020 el canal en zanja fue sobrepasado por el escurrimiento proveniente de la cuenca Oriente.

En azul se muestra la zona de deposición y de arrastre de la cuenca Oriente y en verde se muestra la zona de deposición y de arrastre de la cuenca Poniente.
En amarillo se muestra la zona inundada y en rojo se muestra canal zanja que opera como contrafoso de aguas lluvias de la Cuenca Oriente y que descarga en un canal revestido ubicado en la calle Carlos Avilés.

Figuras 3 y 4: Aportadas por el titular en su respuesta a Requerimiento de Información efectuado por la SMA. En las figuras se muestran las zonas donde se observó la activación de quebradas y arrastre de material debido a las precipitaciones del día 12 de Junio de 2020 y posteriores.

3. Evaluación de la factibilidad técnica para extender el trazado de la zanja de conducción de agua que fue construida por el titular en el sector oriente de la Subestación tras los eventos de precipitación de junio, con el objeto de analizar si es viable conducir las aguas lluvias al canal colector existente en la Calle Carlos Avilés, de modo de evitar el escurrimiento no controlado sobre el terreno natural.

Como parte de los antecedentes técnicos a generar para esta propuesta de saneamiento hidráulico, el titular deberá: (1) considerar en el diseño el aporte de todos los cursos de agua y quebradas identificadas por el titular en el sector de la Subestación en la cuenca Oriente, (2) evaluar si el canal de la Calle Carlos Avilés cuenta o no con la capacidad suficiente para recibir los escurrimientos desde la zanja, y (3) definir el trazado óptimo de la zanja entre su punto de inicio y su punto de término en la entrega al canal existente.

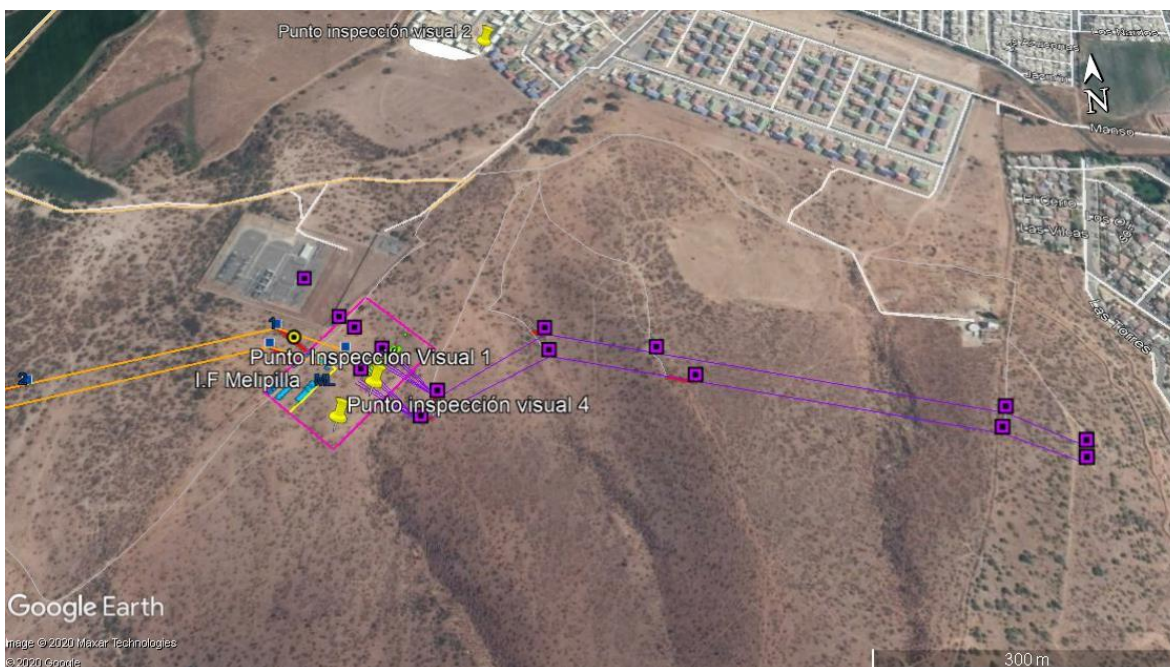
laderas y taludes en zonas susceptibles a erosión” no aplican en el sector afectado, debido a que éste no fue considerado como zona susceptible de erosión moderada o severa, de acuerdo a la evaluación ambiental del proyecto. El titular informa que como medida adicional en la Subestación Alto Melipilla se realizan monitoreos visuales al talud emplazado en el área, lo que se informa mediante "Informe Semestral de Seguimiento Ambiental de la Medida estabilización de ladera y taludes en zonas susceptibles a erosión" para el periodo febrero a julio de 2020, el cual se adjunta como anexo a la carta presentada. En dicho documento, se informa que se realizaron inspecciones visuales en 4 puntos en el sector LAAM, tres de los cuales se emplazan en el área de Cerro Sombrero, específicamente dos de los puntos de inspección visual se localizan en el área de emplazamiento de la Subestación Eléctrica Alto Melipilla. El informe adjunta anexo fotográfico, sin embargo no señala los aspectos monitoreados visualmente en cada punto. El informe señala además que en el semestre reportado no aplica la medida.

Figura 5: Emplazamiento de las obras asociadas a la subestación y la localización de los puntos de inspección visual 1, 2 y 4.
