**MEMORÁNDUM N° 039**

**MAT. : Solicita Medida Provisionales Procedimentales que indica**

1.- Que, con fecha 18 de agosto del presente, se realiza actividad de fiscalización a la Unidad Fiscalizable **“Vertedero Castro”**, en el marco de la Resolución Exenta N°7, que aprobó el Programa de Cumplimiento del proceso sancionatorio en curso **Rol F-041-2018** de esta Superintendencia.

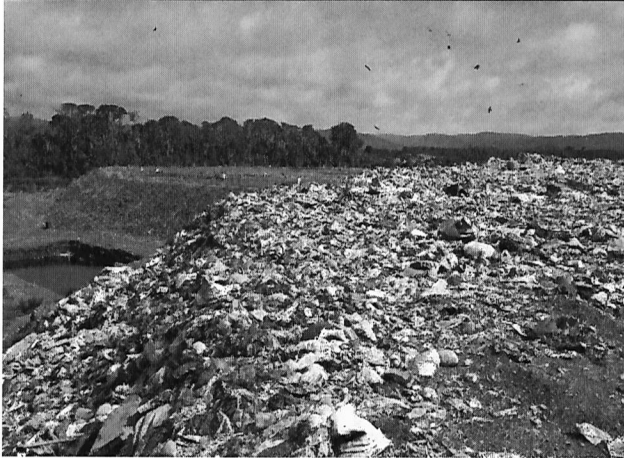
| Fotografía N°1: Se constata la falta de cobertura de los residuos tanto en superficie como en los taludes, y presencia de vectores. | Fotografía N°2: Se observa la descarga y acumulación de residuos sin cobertura. |

En actividad de fiscalización descrita anteriormente, se constató gran cantidad de residuos descubiertos, tanto en superficie como en el talud, apreciándose una masa continua de residuos dispuestos con la consecuente presencia de vectores (principalmente jotes), y la generación de mal olor, característico de la degradación de residuos orgánicos. En el lugar se observó la presencia de dos máquinas retroexcavadoras que realizaban labores de acomodación de los residuos.

Lo anterior constituye un riesgo ambiental y sanitario, con afectación a la salud de las personas debido a que la falta de cobertura y compactación diaria de los residuos favorece la proliferación de vectores y la volatilidad de elementos livianos, además de aumentar la probabilidad de generación de lixiviados y posible contaminación de aguas subterráneas, debido al contacto de las aguas lluvias con los residuos descubiertos. De igual forma, la falta de compactación y cobertura aumenta la probabilidad de riesgo de deslizamiento de la masa de residuos, al permitir el ingreso de las aguas lluvias, favoreciendo la saturación de la masa de residuos, lo que repercute en la disminución en la estabilidad y resistencia de la celda (lugar actual de disposición final de residuos).

- a) Implementar compactación y cobertura diaria de los residuos dispuestos en el vertedero durante la jornada de trabajo, de manera de disminuir el ingreso de aguas lluvias al frente de trabajo. Se debe considerar también la cobertura de los residuos expuestos en los taludes.

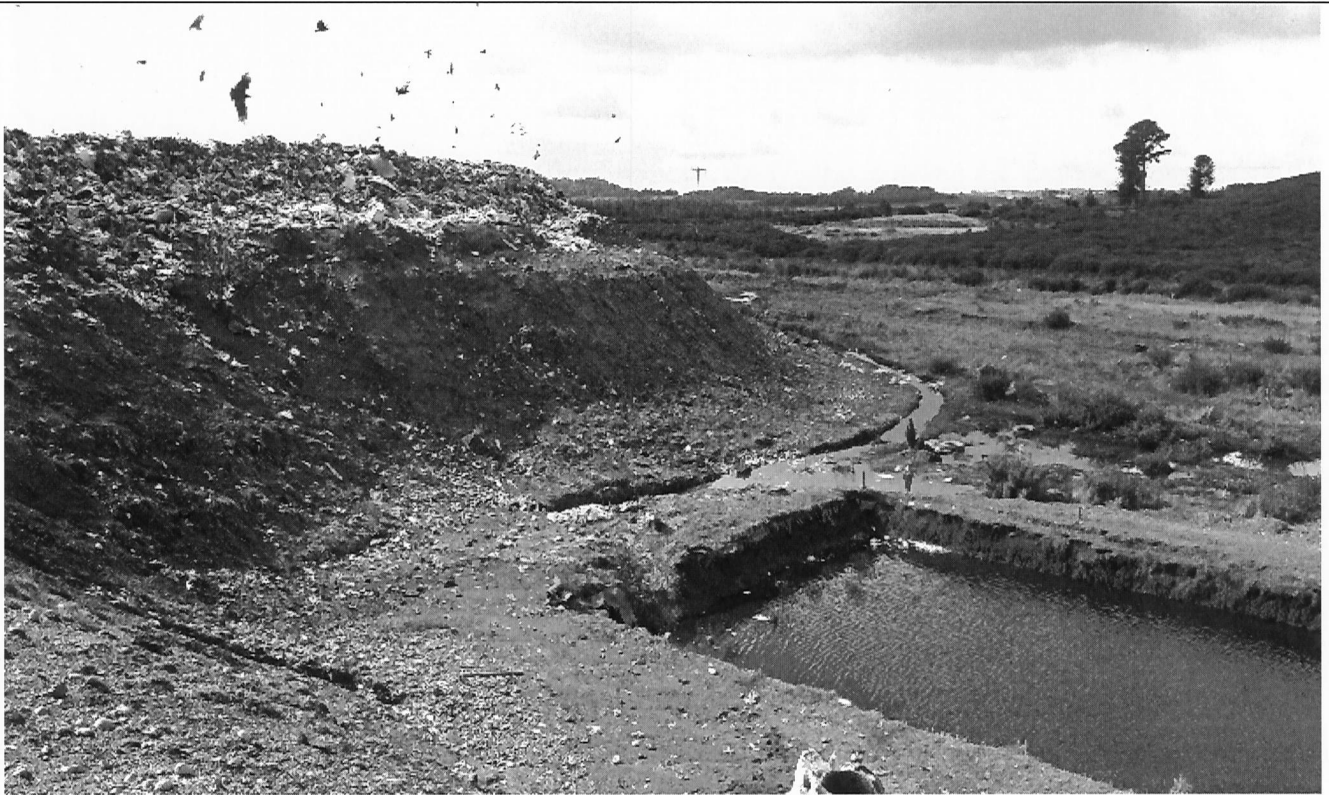
Fotografía N°3: Se observa escurrimiento de lixiviados provenientes de los residuos sin cobertura, con escurrimiento hacia la piscina de lixiviados no impermeabilizada, y hacia sectores cercanos a esta.

En inspección se constata que la falta de cobertura de los residuos provocó el escurrimiento de lixiviados por gravitación hacia la zona este de la base de la torta, llegando a la zanja de aguas lluvias que conduce hacia la piscina de lixiviados, la cual no se encuentra impermeabilizada, además de generar zonas con apozamiento de lixiviados mezclados con aguas lluvias. Lo anterior constituye un riesgo de contaminación a las napas subterráneas del sector, pudiendo afectar la calidad de las aguas debido a que la celda no cuenta con impermeabilización del suelo sumado a que, en un radio de 2 km a la redonda, existen siete (7) derechos de aprovechamiento de aguas subterráneas constituidos, siendo uno de ellos el otorgado al Comité de APR Putemun, ubicado a aproximadamente 1,6 km de distancia del vertedero. Lo anterior es de suma relevancia y constituye un riesgo a la salud de las personas, considerando que actualmente el Municipio aún no realiza la construcción de los dos pozos profundos de monitoreo de aguas subterráneas comprometidos en el Programa de Cumplimiento, y que en reporte de fecha 13-08-2020 no informa sobre monitoreo correspondiente al último trimestre (junio a agosto de 2020) desde pozo profundo en APR Putemun.

- c) Retirar los líquidos lixiviados mezclados con aguas lluvias que se encuentran al interior de la zanja de aguas lluvias y de la piscina de lixiviados no impermeabilizada, así como de cualquier otro sector al interior del vertedero, para ser trasladados y dispuestos en lugar autorizado.

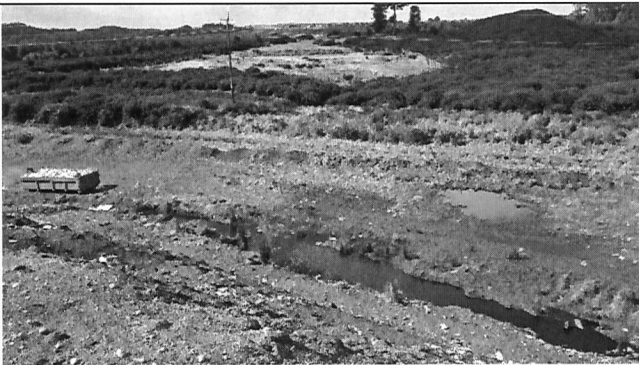
Fotografía N°4: Se constata presencia de lixiviados en zonas aledañas al canal de aguas lluvias.

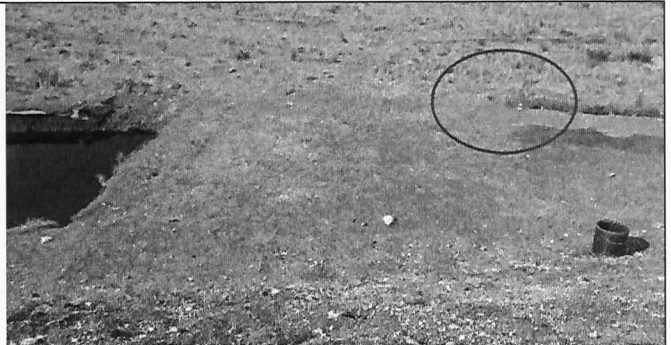
Fotografía N°5: Se observa discontinuidad del canal perimetral de aguas lluvias.

- k) Ejecutar la limpieza y delimitación del canal perimetral de aguas lluvias, dando continuidad a la zanja en las zonas en que no existe, y cumpliendo lo indicado en el Considerando N°3 RCA N°453/2009 y lo comprometido en el Programa de Cumplimiento.

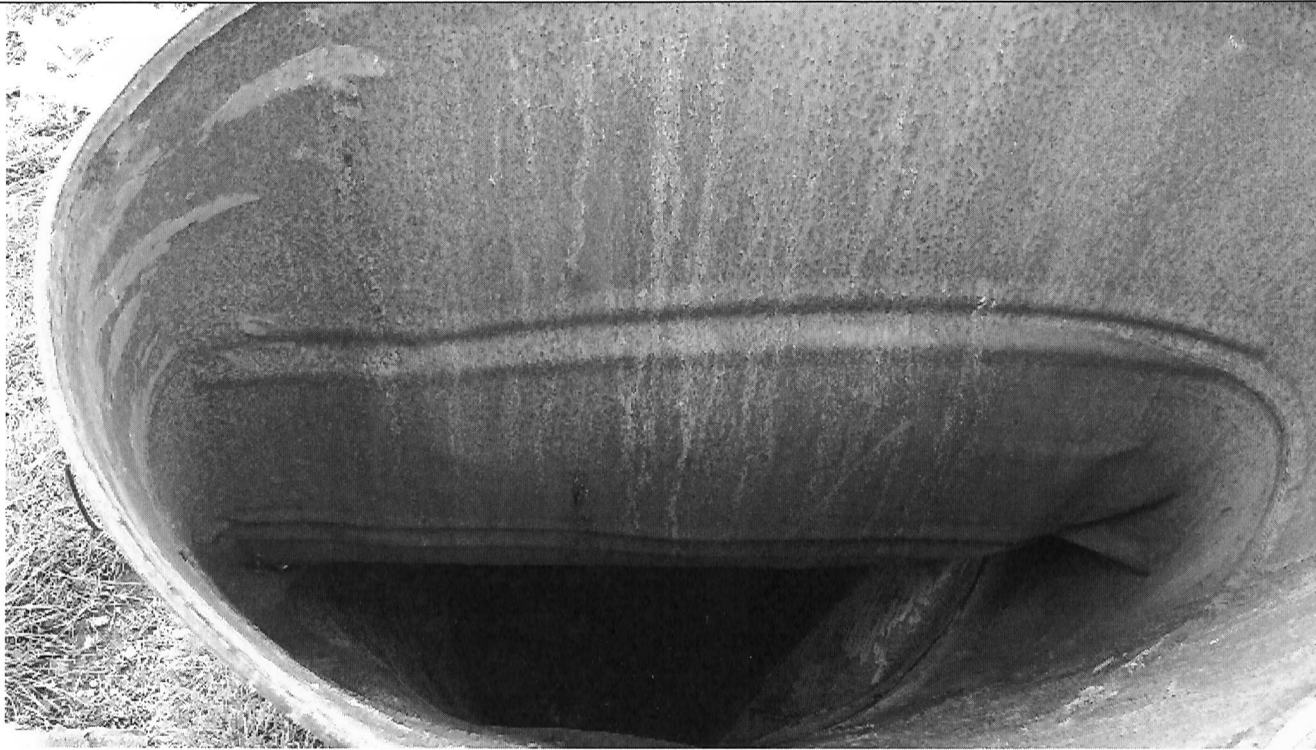
Fotografía N°6: Se constata chimenea de ventilación con presencia de tierra en su interior, y en mal estado.

Se constata que las chimeneas de ventilación de biogás se encuentran cubiertas con tierra y rocas, sin permitir el cumplimiento de su función principal. Además, se observa mal estado de las mismas, algunas deformadas, y sin cubierta para evitar el ingreso de aguas lluvias. No se percibe olor a biogás.

Lo anterior constituye un riesgo ambiental y a la salud de las personas, debido a que la falta de ventilación del biogás generado en la torta de residuos provoca una acumulación de gases, aumentando la probabilidad de riesgo de incendio al interior del vertedero, o fugas por lugares no controlados, pudiendo generar efectos nocivos en las personas que operan diariamente en el lugar.

- e) Extraer los residuos y cualquier tipo de material al interior de las chimeneas de ventilación
- f) Realizar un monitoreo de biogás en las chimeneas de ventilación.

- g) Implementar un sistema que impida el ingreso de aguas lluvias al interior de las chimeneas de ventilación de biogás, sin interrumpir la adecuada evacuación de los gases.
- h) Para verificar lo anterior, deberá presentar fotografías fechadas y georreferenciadas de las chimeneas de ventilación, dando cuenta de la limpieza y control del ingreso de las aguas lluvias.
- i) Lo anterior deberá ser ejecutado en un plazo no superior a los 20 días corridos contados desde la notificación de la presente Resolución.

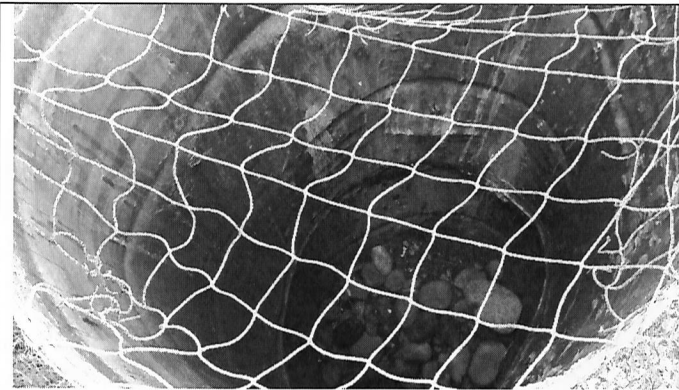
Fotografía N°7: Se observa presencia de rocas y tierra al interior de chimeneas.

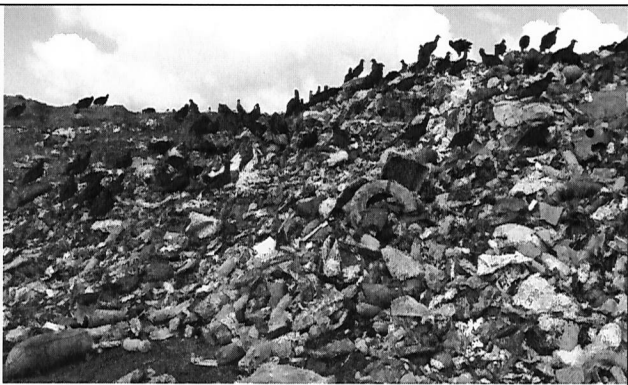
Fotografía N°8: Se observa presencia de vectores (jotes) en zona de disposición de residuos.
