MEMORÁNDUM N° 052

MAT. : Solicita Medida Provisional que indica

3.- Con fecha 3 y 4 de noviembre de 2020, funcionarias de esta Oficina Regional realizan Actividad de fiscalización a la Unidad Fiscalizable "Relleno Industrial Corcovado", constatándose lo siguiente:

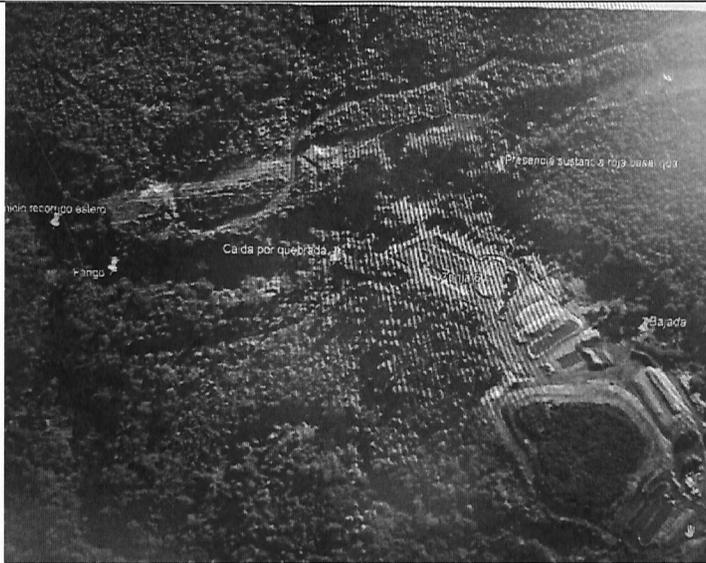
Fotografía 1: Imagen Google Earth, donde se indican algunos puntos relevantes (en pinchos amarillos), que dan cuenta del recorrido del derrame.

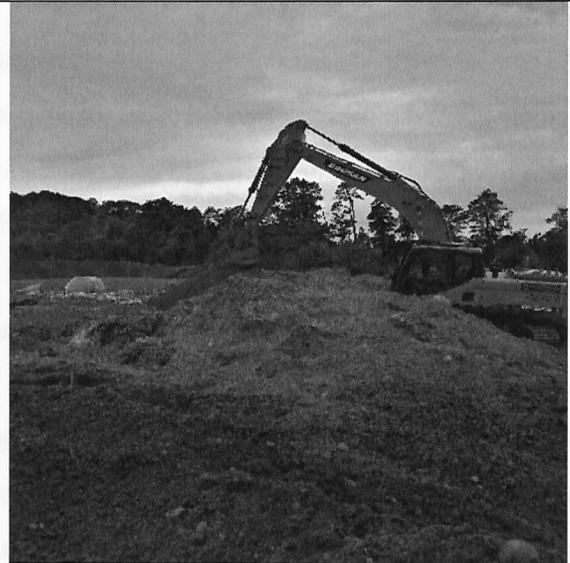
Se constató en terreno que maquinaria pesada se encuentra trabajando en la zanja N° 6, realizando pretil con material tipo arena en el sector Este, zona que colinda con la zanja N°7. Se recorre un camino que es del predio vecino por el lado Oeste del vertedero, el cual se constata que hubo trabajo con maquinaria pesada debido al material tipo tierra que fue puesto en la zanja de aguas lluvias (tipo camino que permite el tránsito de un vehículo) y por las huellas de la oruga de la maquinaria tipo excavadora; las cuales llegan hasta el punto de la quebrada donde se evacua aguas lluvias del predio vecino en todo este recorrido se percibe olor a lodos.

Fotografía 2: Maquinaria reforzando el pretil de la zanja N°6

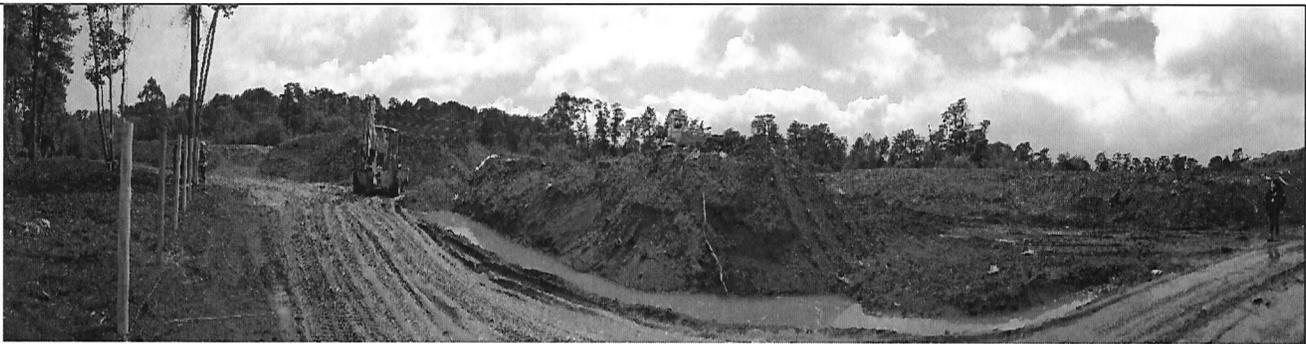
Fotografía 3: Panorámica donde se observa maquinaria pesada, trabajando en la contención de la zanja N°6

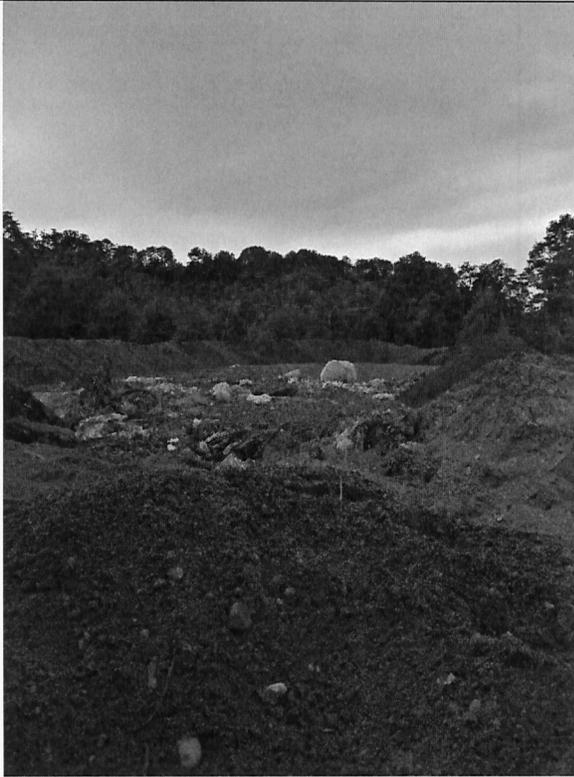
Fotografía 4: Interior de la zanja N°6

2) Extraer de la zanja N°6 y de las zanjas en proceso de cierre (N°7 y N°11) toda la fase líquida sobrenadante. Dicha fase líquida deberá tener el respaldo necesario para acreditar su traslado y disposición final. Una vez extraído el líquido, se deberá **ejecutar la inmediata reparación y reforzamiento del sistema de contención y sellado de la zanja N°6, así como también de las zanjas N°7 y N°11** y de aquellas que presenten daño en su contención o rotura.

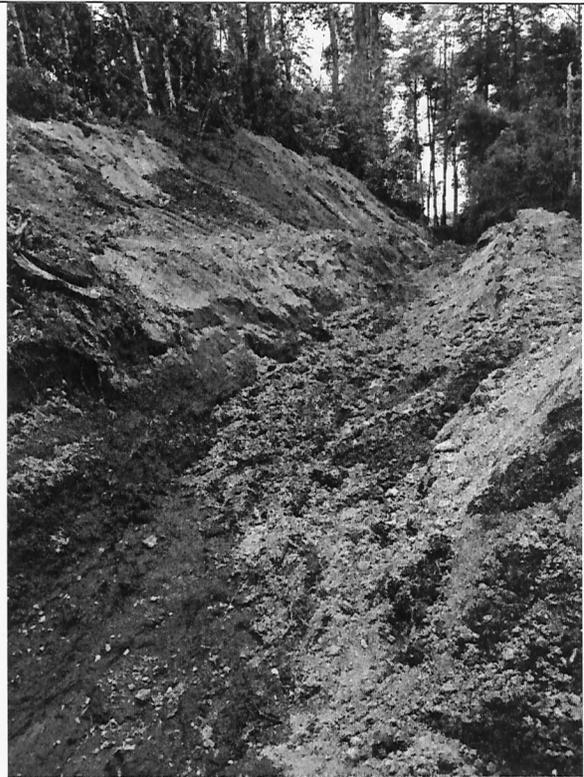
Fotografía 5: Área afectada por el derrame de lodo cercana a la quebrada.

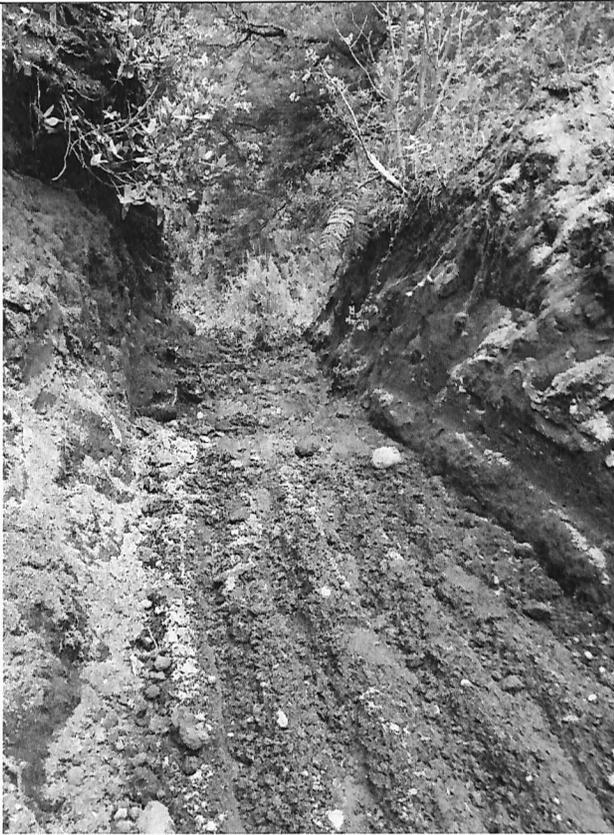
Fotografía 6: Lugar por donde se derramaron los lodos hacia la quebrada.

Dicho lo anterior, es dable señalar que la deficiente construcción del pretil, particularmente del lado Este de la zanja N°6, y la falta de extracción de la fase acuosa, generó el derrumbe de aproximadamente 5 metros de largo de éste pretil, el cual tuvo consecuencia el deslizamiento de este material al interior de la zanja, generando el movimiento de esta masa semisólida, la cual produjo el derrame de los lodos por fuera de la zanja, los cuales escurrieron gravitacionalmente y llegaron finalmente a afectar un predio vecino y los cursos de agua que circundan el relleno. (lo resaltado es nuestro)

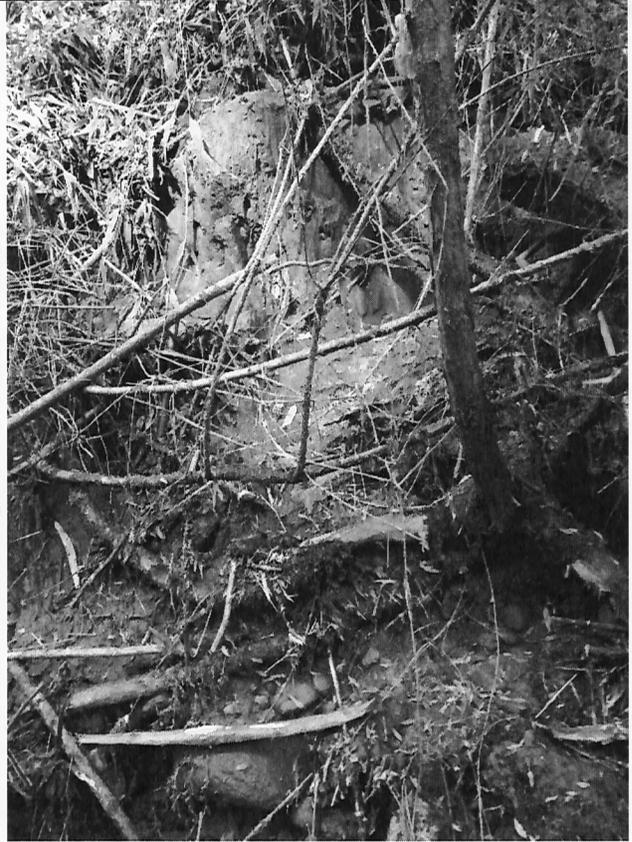
Fotografía 7: Restos de Lodo que quedó atrapado en vegetación que circunda el estero.

1) Realizar la extracción total e inmediata de todos los residuos sólidos (bins, plásticos, fierros, etc.) y semisólidos (lodos) del Estero Sin Nombre, así como del Río Carihueico.

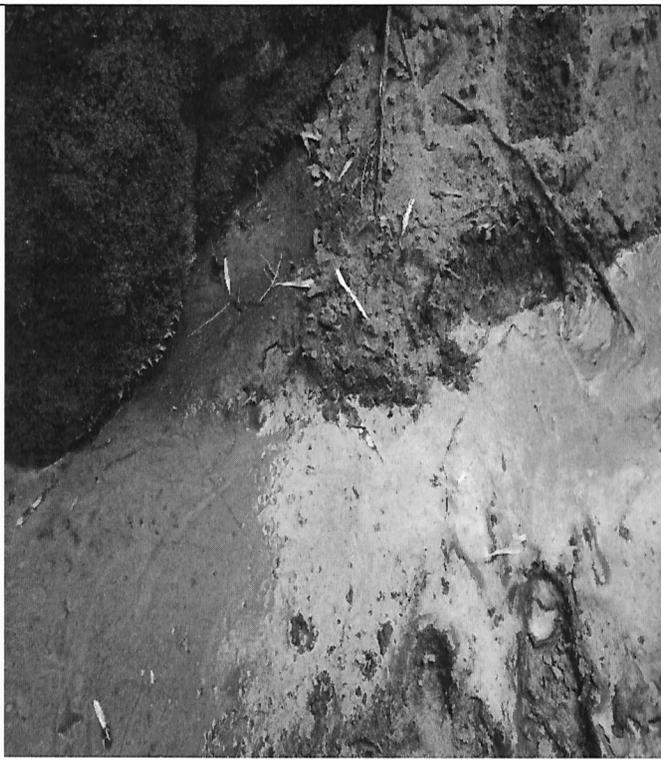
Fotografía 8: Lodo acumulado en zona del estero sin nombre

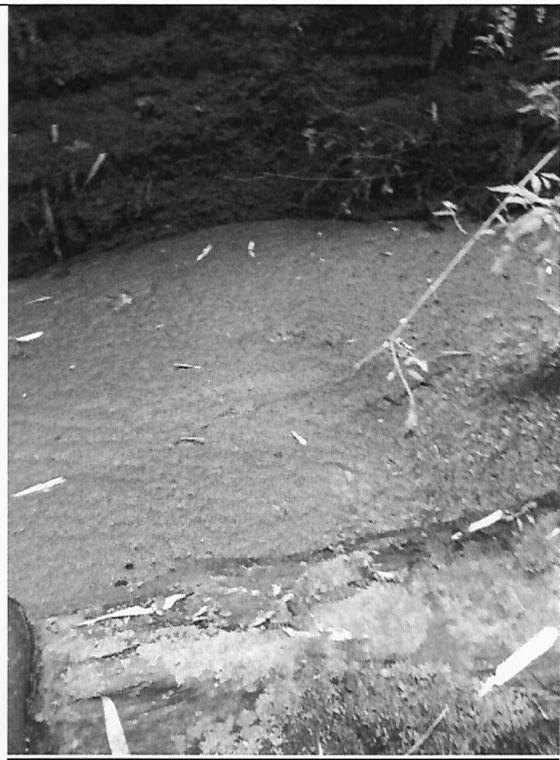
Fotografía 9: Zona en el estero sin nombre donde el lodo se acumula, generando malos olores.

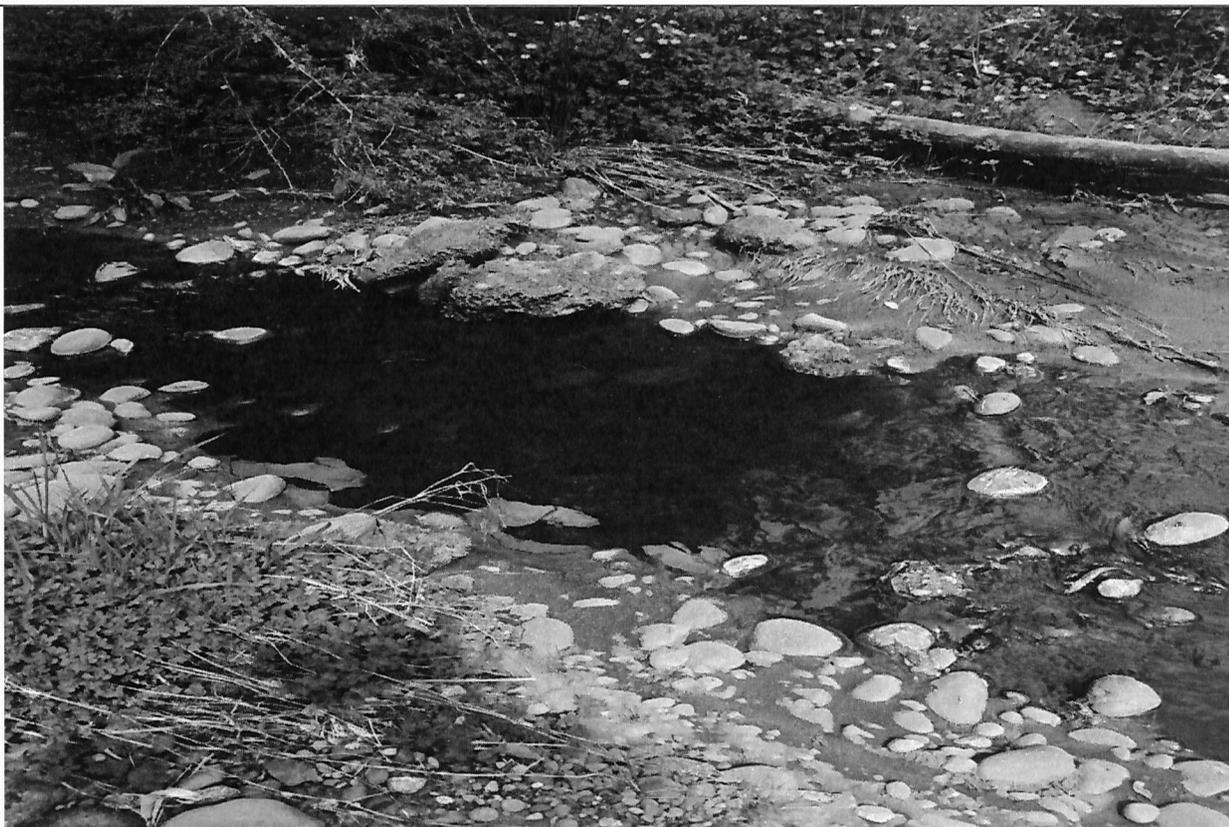
Se constató que el Estero presenta una coloración negra, que a lo largo del tramo del recorrido se percibe hedor desagradable, característico a lodos. La presencia de lodos con tonalidad plomizo, como también en algunos tramos un lodo espeso de color negro.; grumos de color negro en algunos tramos en la columna de agua, donde esta tiene más transparencia; rastros de lodos en la ribera del cauce, al igual que en rocas que están en el curso de agua, estas marcas se encontraban aproximadamente a 50 cm de altura., indicando esto hasta el nivel que habría llegado el lodo. (lo resaltado es nuestro)

Fotografía N°10: Se aprecia el estero sin nombre con tonalidad negra, producto del derrame de lodos al cuerpo de agua. En todo el recorrido de aprox 700 mts existe olor característico de los lodos de esta instalación.

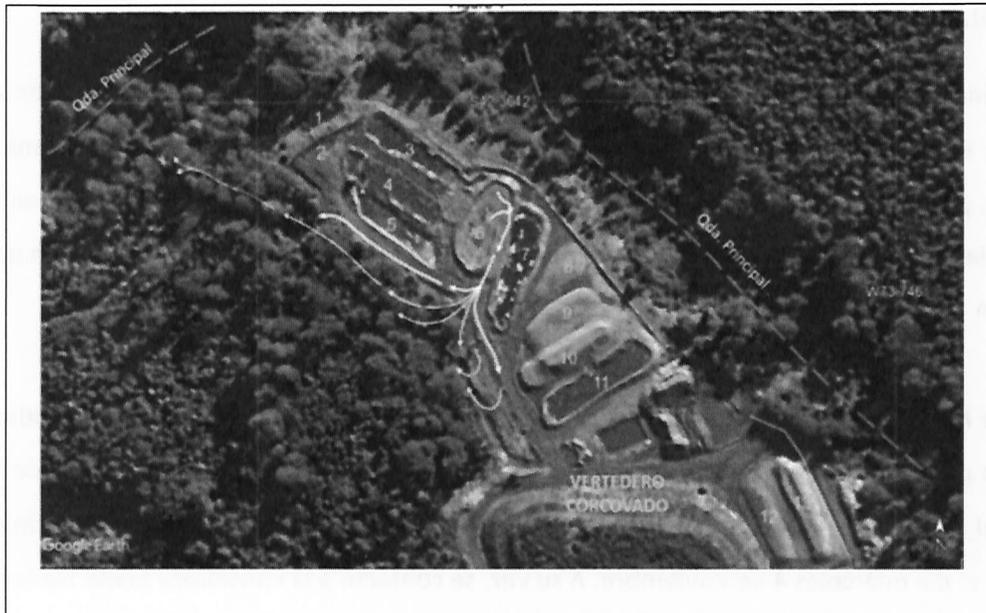
- a) El día **jueves 29 de octubre de 2020**, se rompió el pretil de la zanja N°6 y se derramaron unos **600 m3 de lodos. (lo resaltado es nuestro)**
- b) Una inspección ocular indica que la gran mayoría de estos lodos quedaron contenidos dentro del predio de Agrícola Corcovado S.A.
- c) Sin embargo, una parte de estos lodos escurrió hacia un camino del predio vecino del Sr. Hector Orozco a quien se le aviso de lo sucedido
- d) Como dicho camino tiene una cuneta de desagüe de aguas lluvias hacia una quebrada, se procedió a inspeccionar visualmente dicha quebrada.
- e) La quebrada al momento de la inspección llevaba un caudal de agua muy bajo.
- f) No se observaron impactos sobre las aguas de la quebrada ni impactos sobre la vegetación ripariana de la misma.

Se adjunta Figura que indica el recorrido del lodo desde la zanja N°6 hasta la quebrada adyacente.
