MEMORÁNDUM MAG N° 049

**MAT.** : Solicita medidas que se indican para el CES Este Punta Obstrucción, Península Barros Arana RNA N°120147 de la empresa Australis Mar S.A.

**FECHA** : 20 de noviembre de 2020

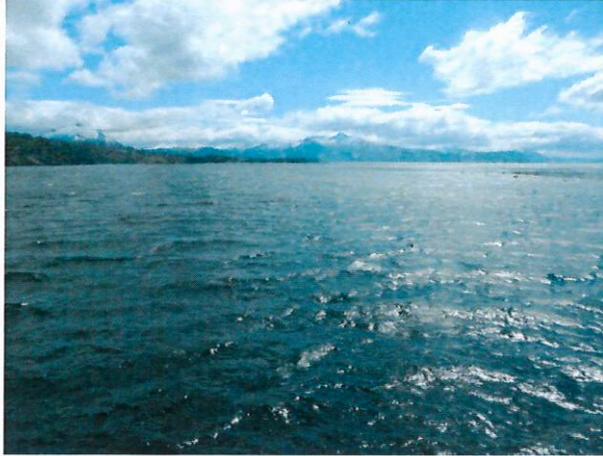
De igual modo, durante la actividad de fiscalización antes descrita se constató además, entre otras materias, que no existía presencia de manchas oleosas en la superficie del sector donde se produjo el hundimiento del pontón Australis 27 (**fotografías 1 y 2**). Adicionalmente, se observó que en algunas áreas del sector de playa en Punta Obstrucción (norte de Península Barros Arana), existía presencia de materiales y residuos presumiblemente arrastrados por la corriente desde el naufragio y que correspondían principalmente a elementos plásticos tales como tramos de tuberías/planzas, tambores y bidones de agua, además de cabos (**fotografías 3 y 4**).

| <b>Descripción del medio de prueba:</b> Vista general de área donde ocurrió hundimiento del artefacto naval Australis 27. | | | <b>Descripción del medio de prueba:</b> Vista general de área donde ocurrió hundimiento del artefacto naval Australis 27. Asimismo, se observa al fondo artefacto naval Australis 10 que se mantenía a flote en el lugar. | | |

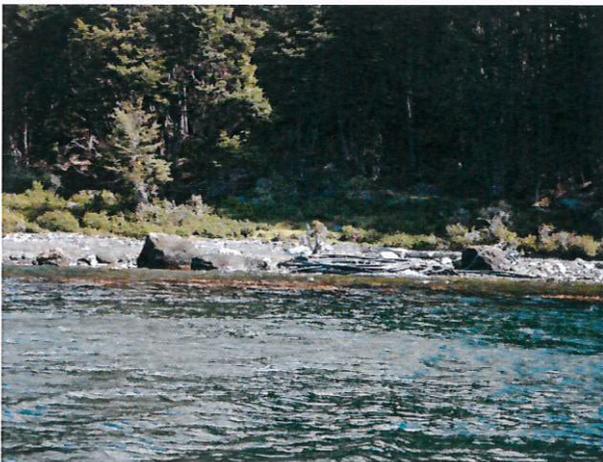
| <b>Descripción del medio de prueba:</b> Vista general de sector de borde costero adyacente al CES Obstrucción en el cual se advierte presencia de tuberías plásticas (planzas) presumiblemente arrastradas por la corriente producto del naufragio. | | | <b>Descripción del medio de prueba:</b> Vista general de sector de borde costero adyacente al CES Obstrucción en el cual se advierte presencia de tuberías plásticas (planzas) presumiblemente arrastradas por la corriente producto del naufragio.. | | |

- 9.2. Presentar un Plan de extracción y disposición final de los restos náufragos (materiales y residuos) acopiados en el borde costero circundante al centro producto de su arrastre por acción de las corrientes, el cual deberá contemplar acciones de limpieza de a lo menos 2 veces por semana desde la fecha de la presentación del plan y hasta 2 semanas después de efectuado el reflotamiento del pontón “Australis 27”, así como también una descripción del manejo que se dará a los materiales y residuos recuperados.
