MEMORÁNDUM N° 055

MAT. : **Solicita Medidas Provisionales que indica**

FECHA : **30 de noviembre de 2020**

1.- La Ilustre Municipalidad de Quellón, RUT N° 69.230.700-3, representada por el Sr. Cristian Ojeda Chiguay, RUT N° 12.663.256-4, es titular del proyecto “Vertedero municipal de la comuna de Quellón”, ubicado en la Ruta W908 km 2.16, comuna de Quellón, Provincia de Chiloé, Región de Los Lagos, el cual a la fecha no cuenta con Resolución de Calificación Ambiental.

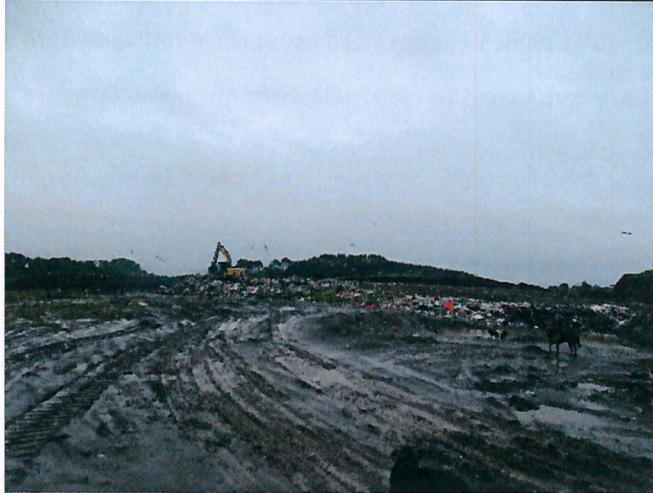
Fotografía N°1: Se constata la presencia de residuos dispersos fuera del frente de trabajo, y material de cobertura cercano al frente del trabajo (27.11.2020)

- a) Realizar la limpieza y recolección de los residuos dispersos en diferentes sectores del vertedero, en superficie y taludes de la masa de residuos, en canales de aguas lluvias, en zona perimetral del vertedero y por fuera de éste, con la posterior disposición en el frente de trabajo y aplicación de material de cobertura.

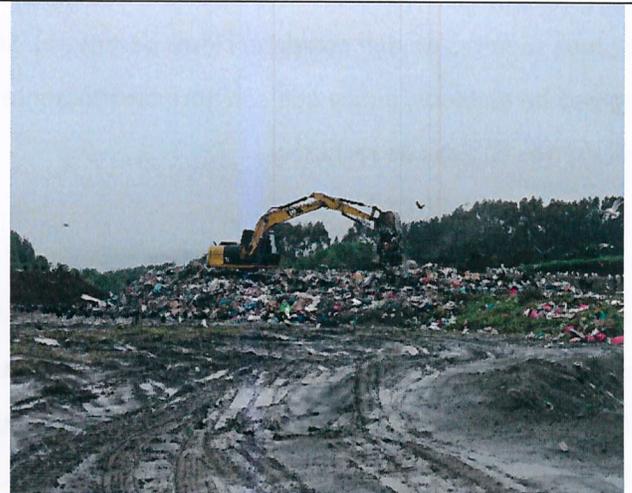
Fotografía N°2: Se constata la existencia de un frente de trabajo activo que forma parte del quinto nivel de la masa de residuos, con máquina retroexcavadora trabajando en el lugar. (27.11.2020)

- b) Implementar compactación y cobertura diaria de los residuos dispuestos en el vertedero durante la jornada de trabajo, de manera de evitar la dispersión de los residuos, disminuir el ingreso de aguas lluvias al frente de trabajo y disminuir la presencia de vectores. Estas obras deberán considerar la mantención

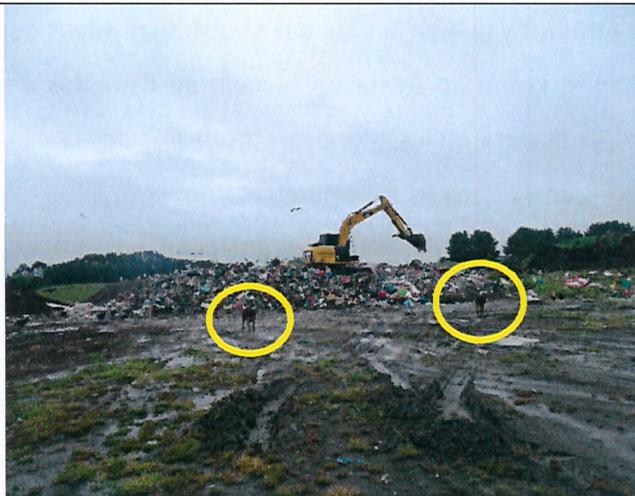
Fotografía N°3: Se constata presencia de perros al interior del recinto. (27.11.2020)

- l) Realizar el cierre perimetral completo del recinto, procediendo a reparar los sectores dañados, y los espacios en que no existe o que no se encuentra a ras de suelo, con el objetivo de impedir el ingreso de fauna silvestre (mamíferos) y/o animales domésticos, en todo el recinto.

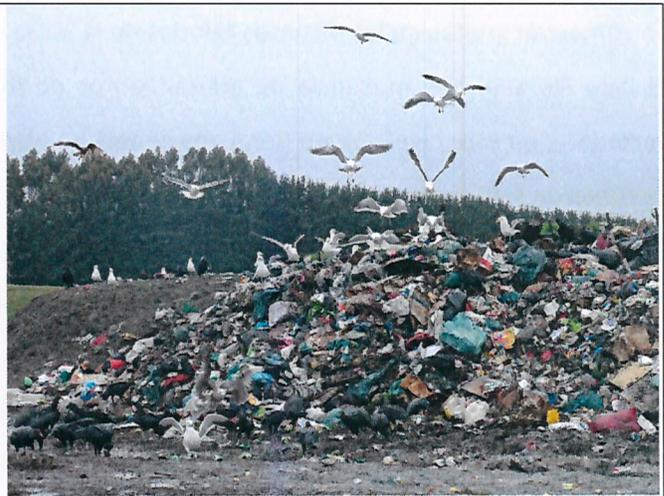
Fotografía N°4: Se constata gran presencia de vectores, principalmente aves (jotes, gaviotas y tiuques) tanto en frente de trabajo como en los alrededores, incluso por fuera del recinto. (27.11.2020)

Lo anterior constituye un riesgo ambiental y sanitario, con afectación a la salud de las personas debido a que la deficiente cobertura y compactación de los residuos favorece la proliferación de vectores (como moscas y jotes), la volatilidad de elementos livianos, y se asocia a la generación de malos olores derivado de la materia orgánica en descomposición, constituyendo un foco de insalubridad para las personas que habitan en las cercanías del vertedero, y cuya vivienda más cercana se encuentra a menos de 200 metros de distancia del vertedero (Fotografía e Imagen N°4), de forma contraria a lo indicado en el artículo 9° del D.S. N°189/2008 (Reglamento sobre Condiciones Sanitarias y de Seguridad Básicas en los Rellenos Sanitarios) que establece una zona de protección de 300 metros al interior del sitio, en el que durante la vida útil y el cierre de la instalación no se podrá construir edificios para uso habitacional ni de servicios.

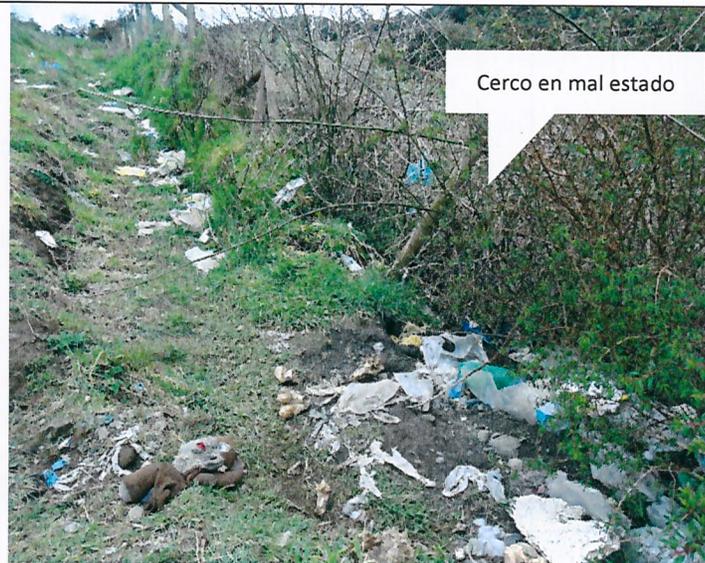
Se comienza el recorrido en el sector perimetral de la torta de residuos área Noroeste, se constata la existencia de una cuneta de aguas lluvias poco definida, la cual no tiene mantención, se constata gran cantidad de residuos plásticos en área de cuneta y a orilla del cerco perimetral al igual que en terrenos colindantes.

Se constata que el cierre perimetral es de malla galvanizada y de polines, en el sector Noreste se encuentra en algunos sectores en mal estado el cierre perimetral. Se consulta al Sr. Venegas por la superficie del vertedero e ingreso de residuos, indica que son aproximadamente 3 ha, y que ingresan mensualmente aproximadamente 3 mil metros cúbicos de residuos.

Fotografía N°5: Se constata gran cantidad de residuos en área de cuneta de aguas lluvias poco definida por lado este del vertedero, y cerco en mal estado. (14.09.2020)

- j) Implementar un sistema de canalización perimetrales de aguas lluvias a los costados de la zona de disposición de residuos, que permita el escurrimiento continuo de aguas lluvias, esto significa que deberá haber continuidad de las zanjas de aguas lluvias en las zonas en que no existen. Así mismo, estas zanjas deberán tener las dimensiones adecuadas, de acuerdo a un diseño hidráulico, que deberá considerar la topografía del terreno, las aguas aportantes, ya sea por escurrimientos del terreno, saturación del mismo y el aporte de aguas lluvias, con pendientes hacia zonas de salida de la instalación que deberán estar debidamente justificadas mediante el estudio técnico.

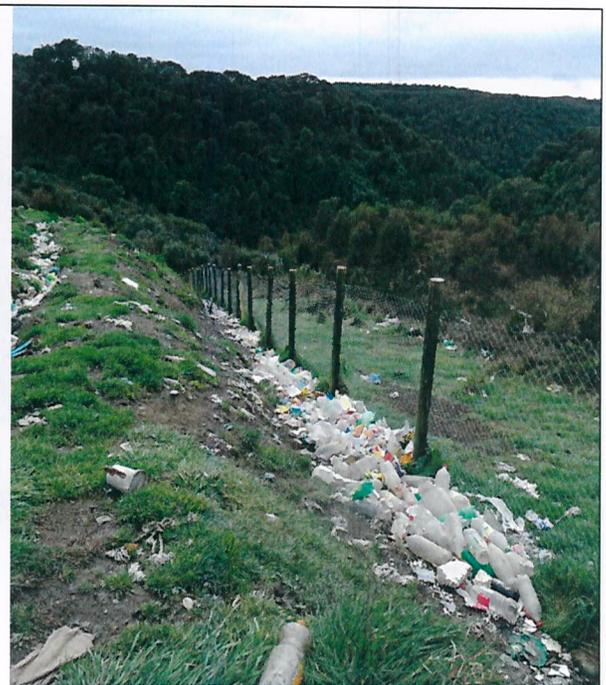
Fotografía N°6: Se constata presencia de residuos tanto dentro como fuera del cerco perimetral, en terreno colindante por lado sureste del vertedero. (14.09.2020)

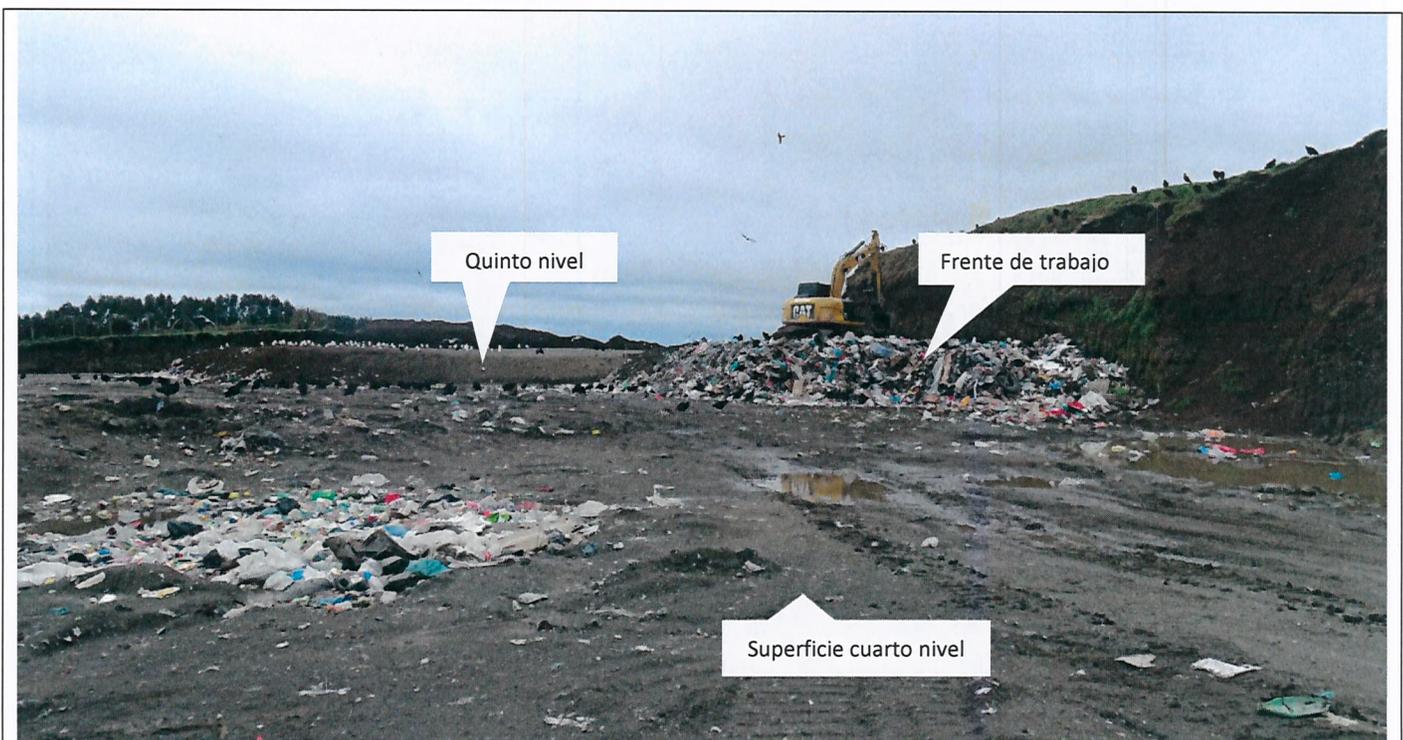
Fotografía N°7: Se constata presencia de residuos alrededor del frente de trabajo, y gran presencia de aves. Frente de trabajo es la parte inicial del quinto nivel de la torta de residuos. Se observa que el material de cobertura es extraído del mismo sitio. (14.09.2020)

En actividad de fiscalización descrita anteriormente, se constató un frente de trabajo que forma parte del quinto nivel de la masa de residuos, con gran cantidad de residuos dispersos al interior del vertedero, principalmente en los alrededores del cerco perimetral, y con dispersión de residuos plásticos hacia sitios colindantes. Además, se constataron residuos expuestos en los taludes de la masa de residuos, con la consecuente presencia de vectores (principalmente jotes, gaviotas y tiuques), y la generación de mal olor, característico de la degradación de residuos orgánicos.

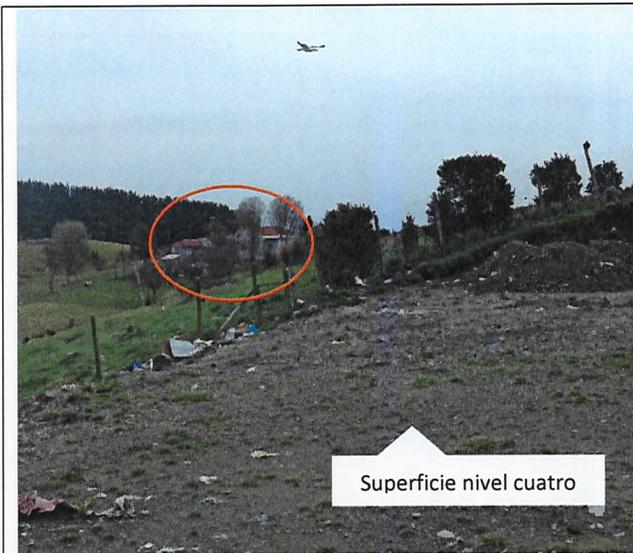
Fotografía N°8: Se constata la existencia de vivienda contigua al vertedero por el lado sureste. (menos de 200 mts). (14.09.2020)

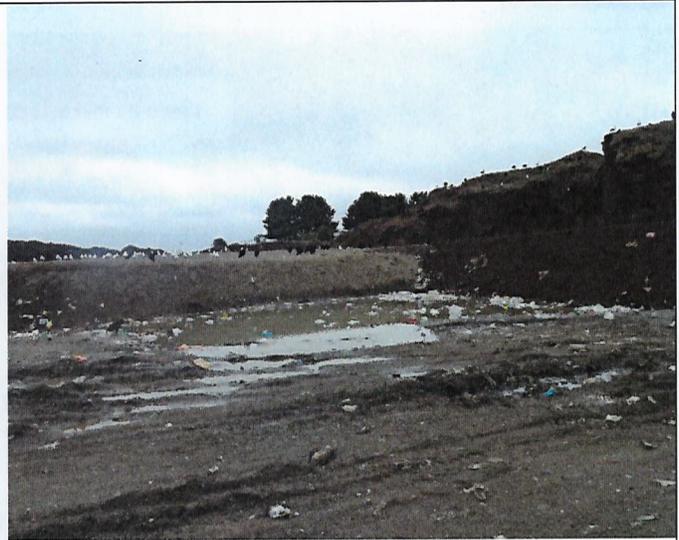
Se constata aposamiento de aguas lluvias en la superficie del nivel 4 de la masa de residuos.

Fotografía N°9: Se constata acumulación de aguas lluvias en la superficie del cuarto nivel de la masa de residuos. (14.09.2020)

De igual forma, la constatación de grietas en el talud del nivel 4 de la masa de residuos, la cual está constituida por 4 niveles ya terminados y un quinto en conformación, da indicios de la falta de compactación y la probabilidad de riesgo de deslizamiento de la masa de residuos. También se constata acumulación de aguas lluvias en la superficie del nivel cuatro y cercano al frente de trabajo, así como la existencia de cuneta de aguas lluvias en lado norte del vertedero, poco definida, sin mantención y con presencia de residuos plásticos, dando cuenta de la falta de un sistema de canalización perimetral de aguas lluvias construido adecuadamente que permita evitar el ingreso de aguas lluvias a la masa de residuos y que, sumado a la deficiente compactación, aumenta la probabilidad de deslizamiento de los residuos.

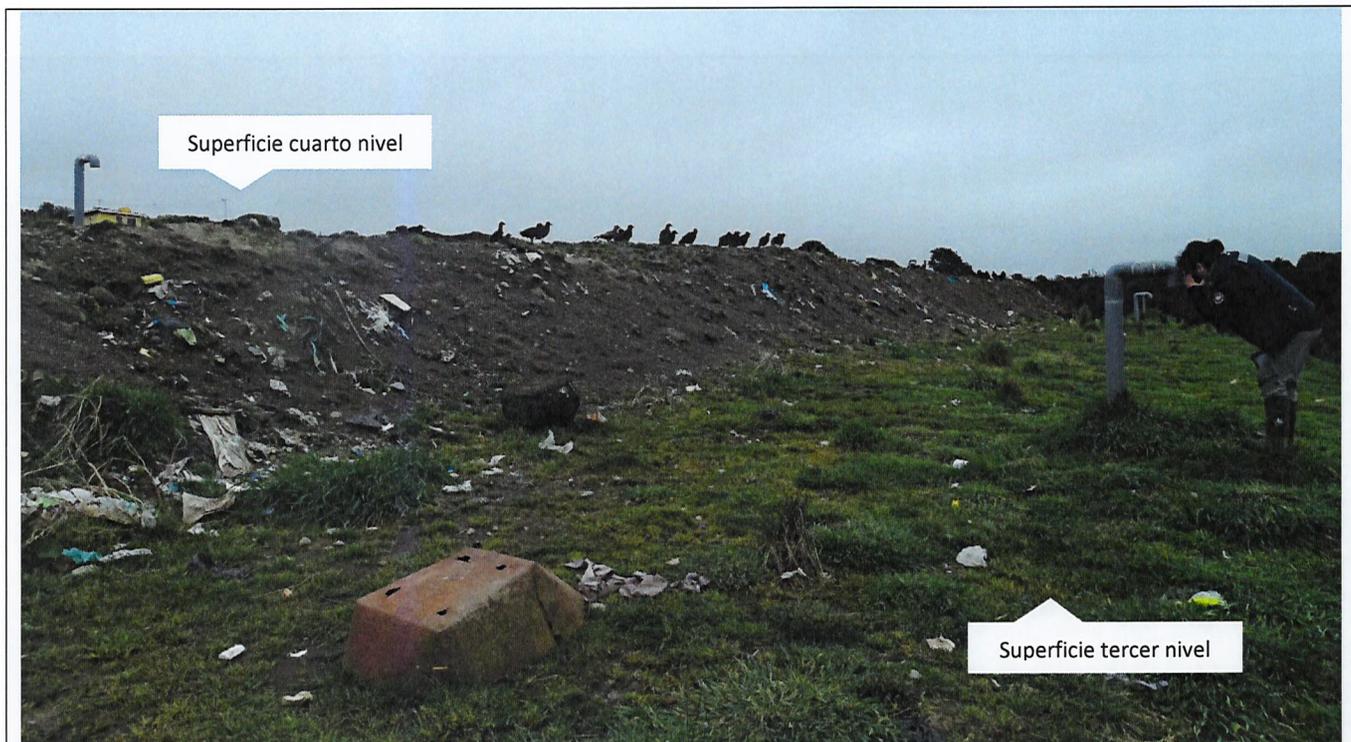
Se constata la existencia de 8 chimeneas de PVC de 110 mm para captación de biogás, y se constata fuerte olor a biogás en el sector Sureste del vertedero.

Fotografía N°10: Se constata la existencia de ocho chimeneas de ventilación pasiva de biogás, de PVC 110mm dispuestas en tercer y cuarto nivel de la masa de residuos. Se percibe fuerte olor a biogás en sector sureste del vertedero. (14.09.2020)

Se constata fuerte olor a biogás proveniente de las chimeneas de ventilación pasiva ubicadas en nivel tres y cuatro, percibiéndose incluso olor en lado perimetral este del vertedero, con dirección sureste hacia sector colindante donde se ubica la vivienda más cercana.

- d) Realizar un monitoreo de biogás en cada una de las chimeneas de ventilación, y tres monitoreos en el entorno de las instalaciones del vertedero, en costado noroeste, noreste y sureste.

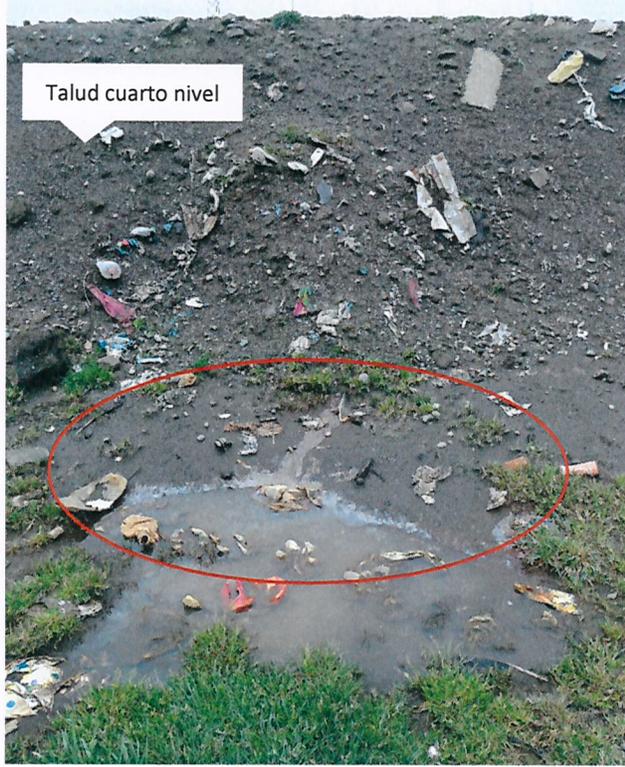
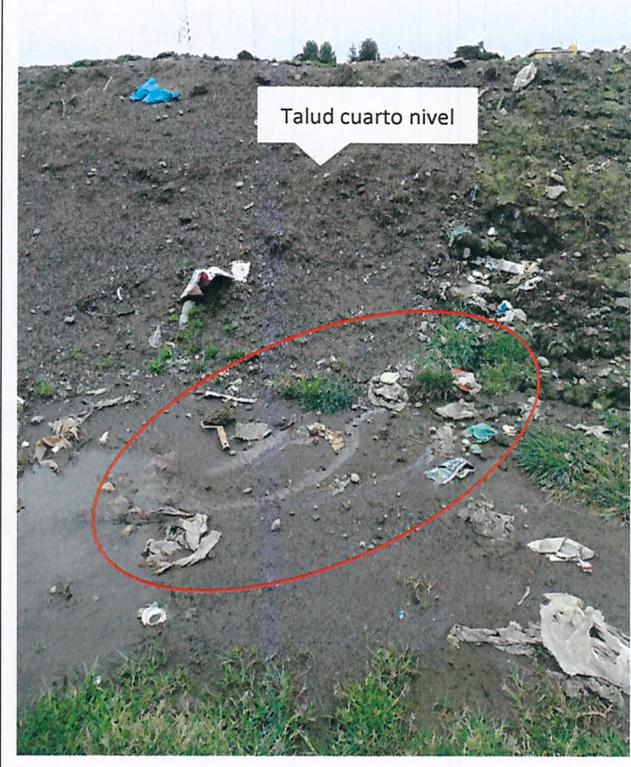
Se constatan grietas en los distintos taludes de la masa de residuos y que en la base del nivel 4 de residuos por el lado Noreste hay presencia de afloramientos de lixiviados. Como no existe un manejo de lixiviados del vertedero, en este nivel que no tiene una cobertura vegetal, se detectaron los afloramientos de lixiviados.

<p>Fotografía N°11: Se constata afloramiento de lixiviados en base del talud del cuarto nivel de la torta de residuos. (14.09.2020)</p>	<p>Fotografía N°12: Se constata afloramiento de lixiviados en base del talud del cuarto nivel de la torta de residuos. (14.09.2020)</p>

Por otro lado, se constata afloramiento de lixiviados en la base del talud del nivel cuatro de la masa de residuos y la falta de un sistema de drenes para el manejo de los lixiviados. Lo anterior, sumado a que el sitio de disposición de residuos no se encuentra impermeabilizado y que a la fecha no se tiene conocimiento sobre la realización de monitoreos de calidad de aguas tanto subterráneas como superficiales en el área de influencia del vertedero, constituye un riesgo potencial de contaminación a las napas subterráneas y a las aguas superficiales del sector considerando, además, la existencia de cursos de agua superficiales cercanos al vertedero, particularmente aquel ubicado en el lado norte del vertedero, y que se encuentra a 240 metros aproximadamente de distancia del

y reparación de taludes, que presenten residuos expuestos, con objeto de limitar el ingreso de aguas lluvias y el afloramiento de lixiviados.

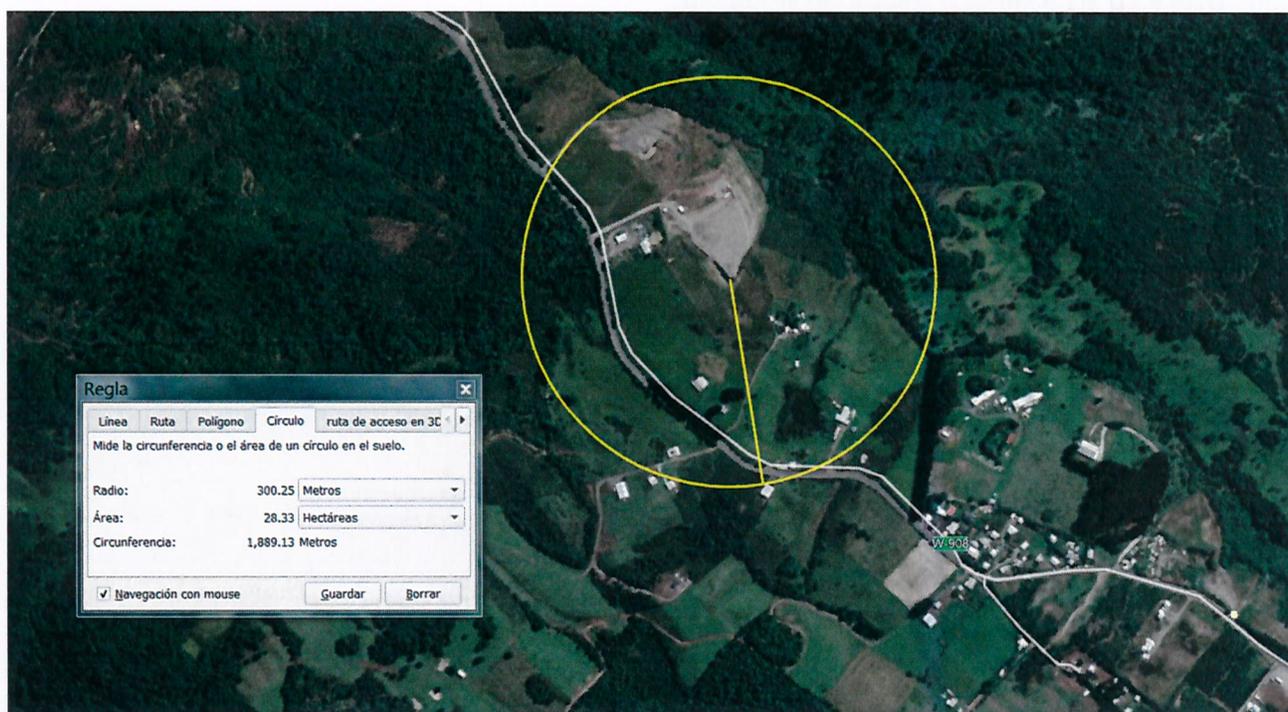
Imagen N°4: Radio desde el deslinde del vertedero municipal, que da cuenta de las viviendas más cercanas (dentro de los 300 mts) contraviniendo el DS 189/2008 Reglamento sobre Condiciones Sanitarias y de Seguridad Básicas en los Rellenos Sanitarios del MINSAL. Al menos cinco (5) viviendas.

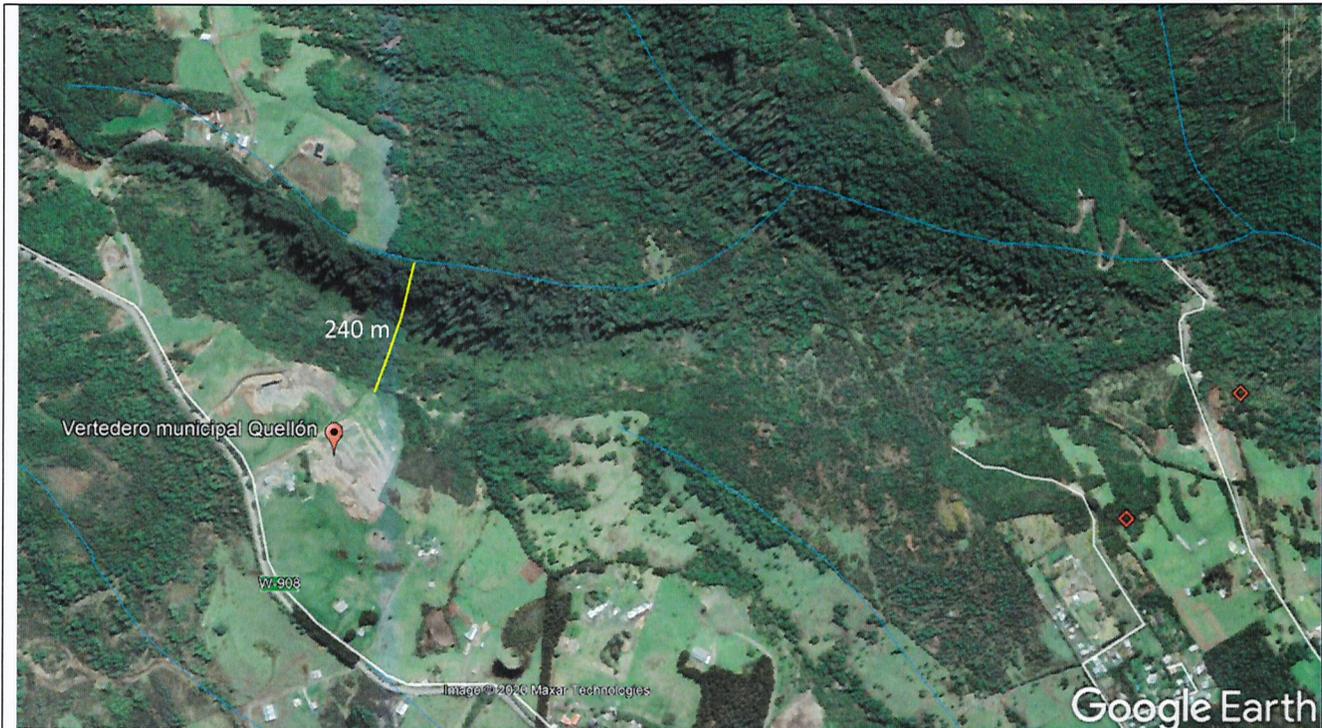
vertedero. En materia de aguas subterráneas, y, de acuerdo a la información obtenida de las bases de datos de la Dirección General de Aguas (DGA), los derechos de aprovechamiento de aguas subterráneas más cercanos se encontrarían a 1,2 y 1,5 km de distancia del vertedero.

Imagen N°5: Ubicación del vertedero y su relación con cursos de aguas superficiales y derechos de aprovechamiento de aguas subterráneas del sector. Las líneas en color azul corresponden a los cursos de agua superficiales, y los rombos rojos corresponden a derechos de aprovechamiento de aguas subterráneas, actualmente denegados.

- f) Realizar una medición, muestreo y análisis de la calidad de las aguas superficiales del estero ubicado en lado norte del vertedero, tanto aguas arriba como aguas abajo respecto de la ubicación del vertedero, y considerando los parámetros físicos, químicos y bacteriológicas establecidos en los literales a), b), c), d) y e) de la NCh 1.333/Of.78. Dichas mediciones, muestreos y análisis, deberán ser ejecutados por medio de una Entidad Técnica de Fiscalización Ambiental autorizada por esta Superintendencia.

- h) Realizar una medición, muestreo y análisis de la calidad de las aguas subterráneas del sector, considerando los parámetros fisicoquímicos establecidos en el artículo 47° del D.S. N°189/2008, del Ministerio de Salud, *Reglamento sobre Condiciones Sanitarias y de Seguridad Básicas en los Rellenos Sanitarios*. Dichas mediciones, muestreos y análisis, deberán ser realizados aguas arriba y aguas abajo del vertedero por medio de una Entidad Técnica de Fiscalización Ambiental autorizada por esta Superintendencia.
