MEMORÁNDUM OBB N° 001/2021

MAT. : Solicita medida provisional que indica

FECHA : 26 de febrero de 2021

En virtud de las atribuciones establecidas en el artículo 48 de la LO-SMA, y con base en los hallazgos realizados durante la inspección de fecha 23-02-2021 a la Unidad Fiscalizable (UF) RELLENO SANITARIO E INDUSTRIAL HIDRONOR COPIULEMU, localizado en la comuna de Florida Región del Biobío, próximo al límite con la comuna de Concepción, producto de un incidente de vertimiento de residuos líquidos no tratados (lixiviados) a cuerpo de agua superficial denominado Estero El Rabito, tributario directo del Estero Chaimávida, ocurrido entre los días 22 a 23 de febrero del presente año, la Oficina Regional del Biobío solicita se establezcan por un plazo de 15 días hábiles, las siguientes medidas pre-procedimentales:

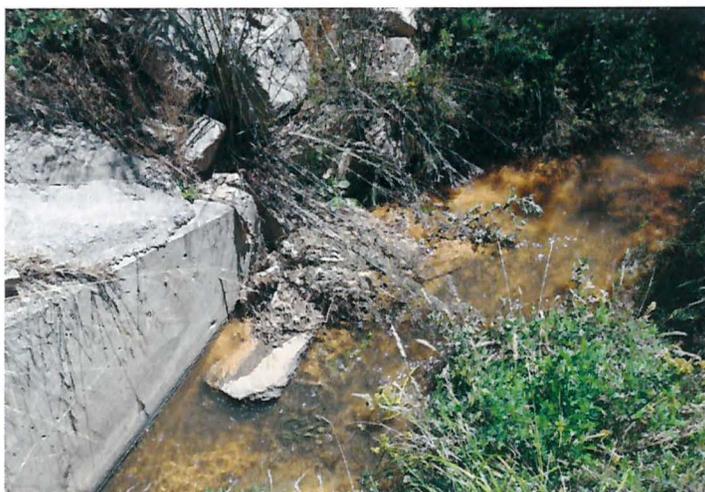
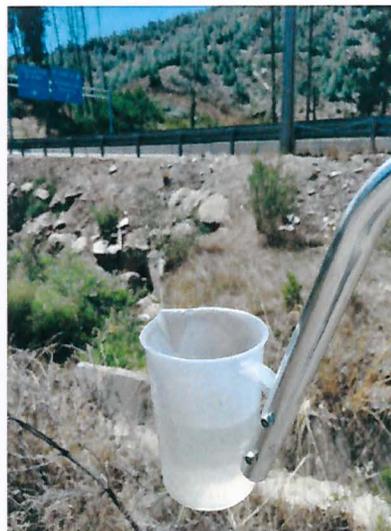
- **Estación 1:** Se realizan mediciones in situ en Estero Curapalihue, próximo a sector poblado. Las características observadas en el agua superficial no resultaron anómalas en cuanto a color y parámetros fisicoquímicos. Si se verificó un olor con tonos característicos a lixiviado. Las mediciones efectuadas en terreno, permitieron observar que el lixiviado derramado había pasado aguas abajo sin detenerse en este punto.

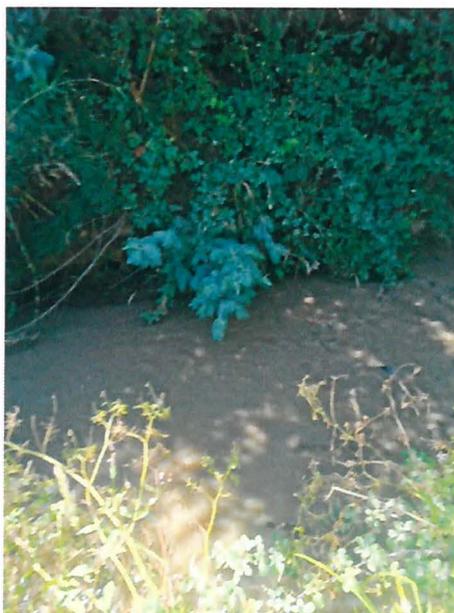
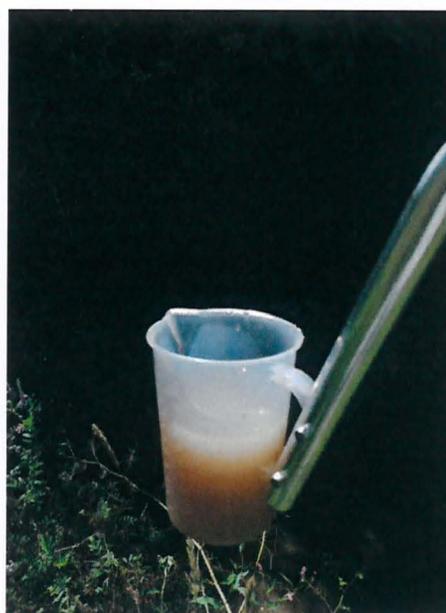
- **Estación 2:** Se realizan mediciones en el Estero Chaimávida, antes de la confluencia con el Estero Las Puyas. Se observó que el agua presentó gran turbidez por presencia de sólidos totales suspendidos, asociados a faenas de despeje de ribera izquierda que la empresa Hidronor se encontraba realizando aguas arriba de este punto. Las mediciones realizadas

en el lugar, permitieron constatar que la mancha de lixiviados había pasado por este punto desplazándose aguas abajo.

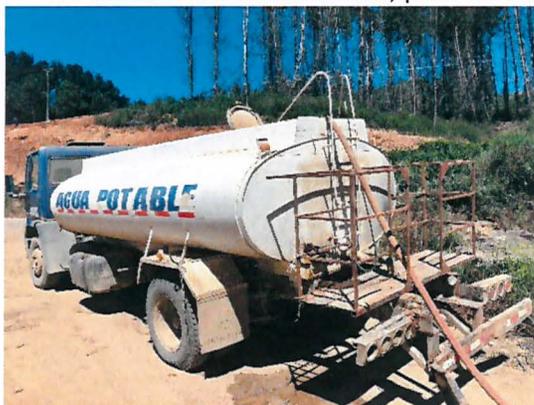
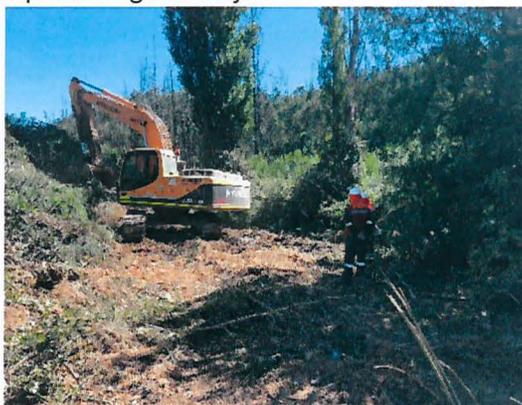
Se observó presencia de camión aljibe de Hidronor, succionando agua superficial limpia desde el Estero Chaimávida, para ser reincorporada aguas abajo.

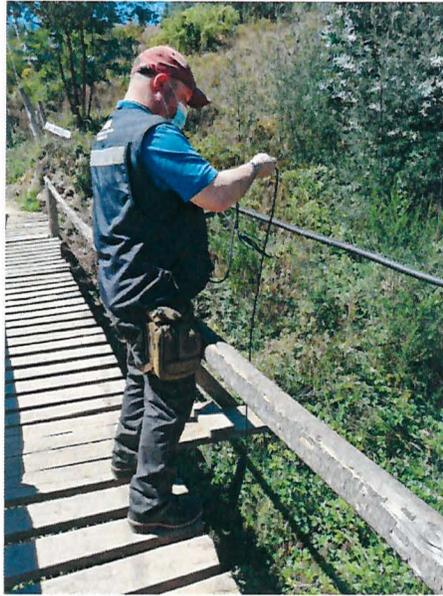
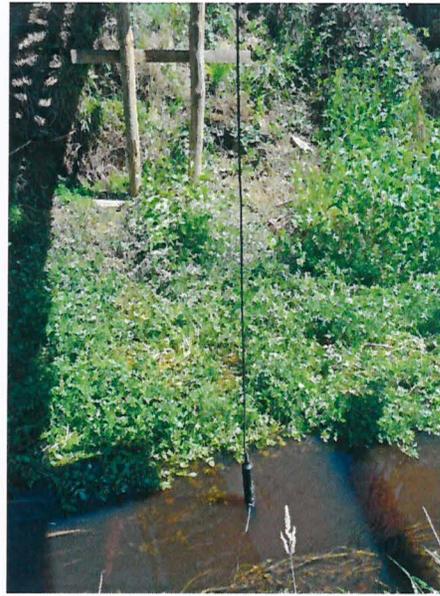
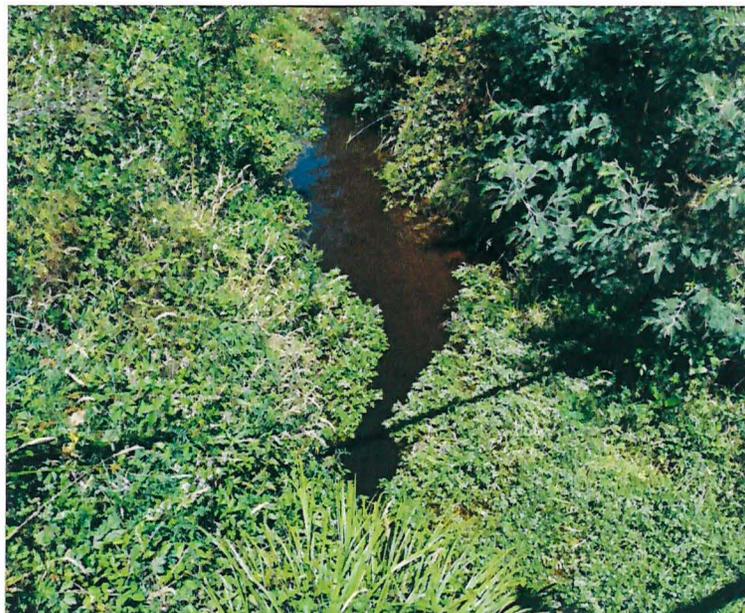
- **Estación 3:** Sector Puente peatonal sobre el Estero Chaimávida denominado El Callejón. Corresponde a un sector dentro de la localidad de Chaimávida. Las mediciones realizadas en el sector permitieron observar que la cola de la mancha de lixiviado se encontraba detenida en este punto, producto de la abundante vegetación existente en el cauce que limitaba su escurrimiento. Los parámetros medidos, así como el color y olor corresponden a los del lixiviado.

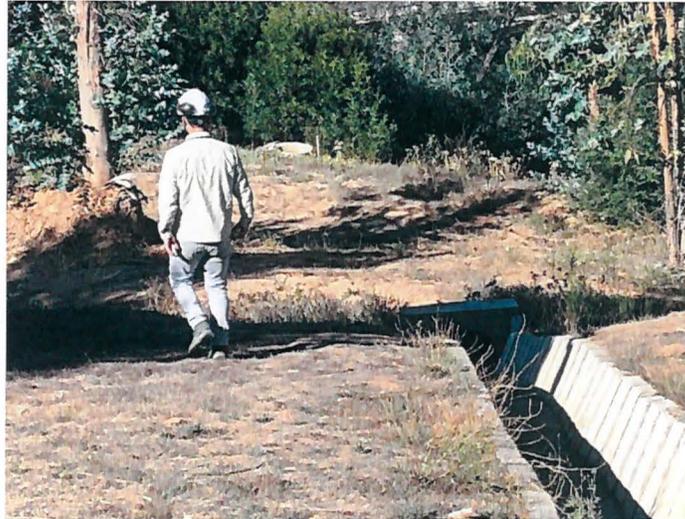
- **Estación 4:** Sector Estero El Rabito. Se inspeccionó el sector, donde se localizan las canaletas de aguas lluvias localizadas al NE del depósito de seguridad 3. No se observó escurrimiento de lixiviados por dichas canaletas al momento de la inspección.

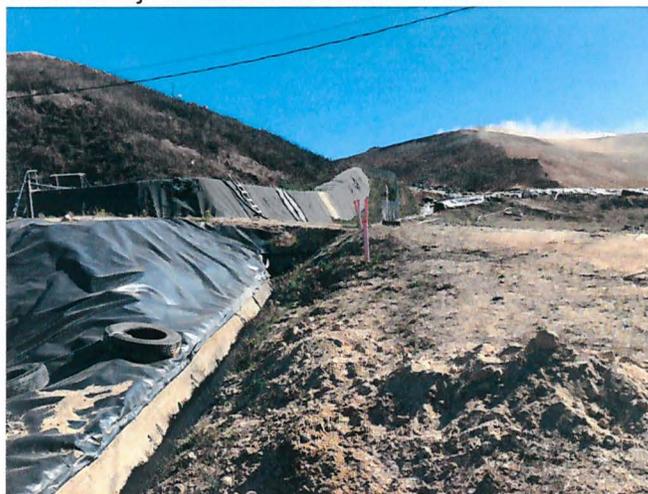
- **Estación Oficina Administrativa Hidronor:** Se realiza reunión de inicio con Jefe de Planta, en compañía de funcionarios de la SEREMI de Salud y del SENAPESCA BIOBIO, también presentes en la UF. Durante la reunión de inicio, en respuesta a consulta formulada por la SMA, el Jefe de planta ratifica la información comunicada preliminarmente por el Gerente general, en cuanto al posible volumen derramado y las posibles causas del incidente que involucró al ducto de HDPE con lixiviados.
- **Estación 5:** La inspección del sector Noreste del relleno sanitario, permitió observar el sector donde se encuentran el sistema de ductos de HDPE utilizados para trasvasijar lixiviados desde distintas piscinas o sectores del relleno sanitario. También se inspeccionó la canaleta que habría recibido el flujo de lixiviados derramados.

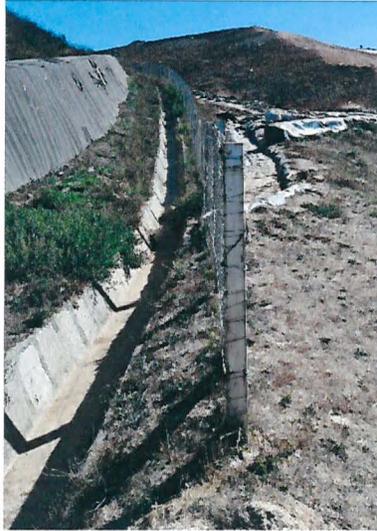
Se observó que dicho flujo en la canaleta se encontraba detenido.

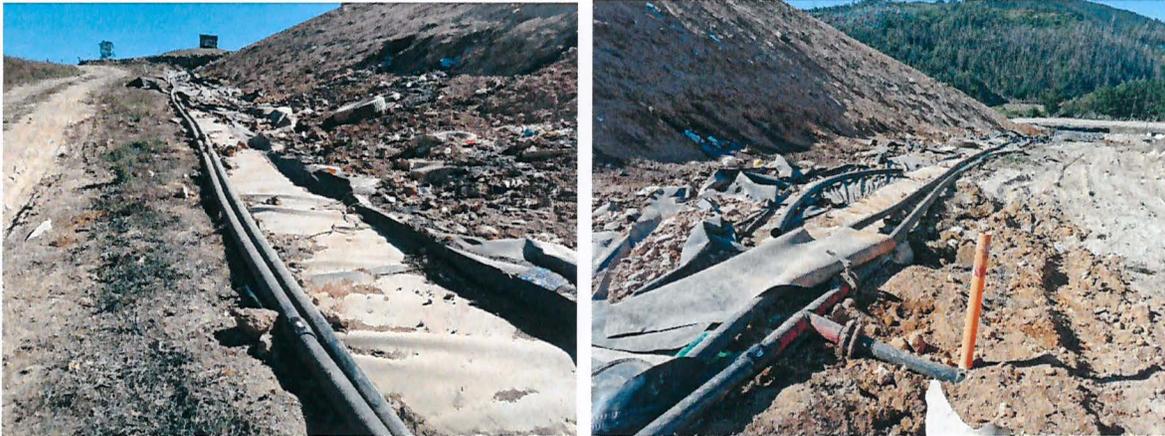
El tramo de 40 metros del ducto dañado ya había sido cambiado, no encontrándose en operación.

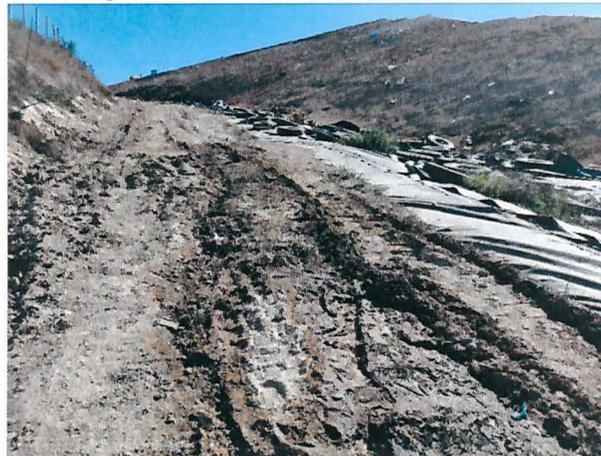
El escurrimiento por el camino lateral interno se encontraba detenido producto de dique de tierra habilitado en el lugar.
