MEMORÁNDUM N° 021

MAT. : Solicita Medidas Provisionales pre-procedimentales que indica

1.- Durante los días 30 de enero, 01 de febrero de y 25 de marzo de 2021, se realiza actividades de fiscalización a la Unidad Fiscalizable “Lacteos Osorno”, la cual cuenta con la Resolución de Calificación Ambiental N° 707/2007 del 12 de septiembre de 2007, por la Comisión Regional del Medio Ambiente de los Lagos, y cuyo titular es Distribuidora J.A. Limitada. Particularmente, la actividad de fecha 30 de enero de 2021, incluyo un muestreo de la descarga de RILes de la empresa, y el monitoreo aguas arriba y aguas debajo de la descarga de esta planta, por parte de la ETFA ANAM.

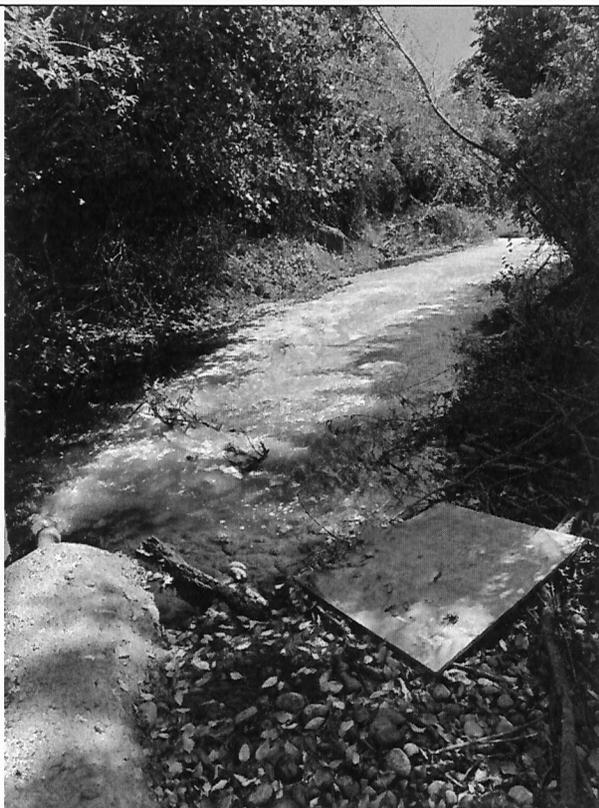
Fotografía 1

Descripción del medio de prueba: Descarga de RILes al Estero Cuinco, se aprecia descarga color blaquesino con abundante espuma que abarca la totalidad de la superficie del estero en al menos unos 50 mts.

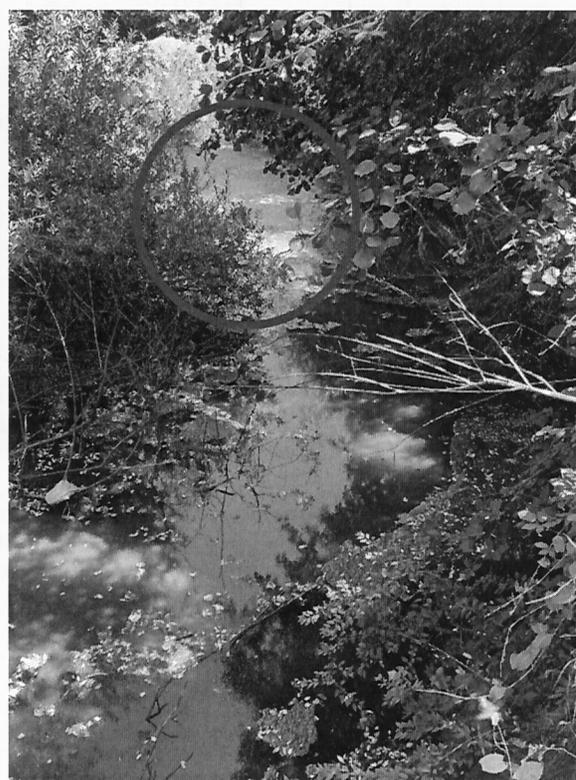
Fotografía 2

Descripción del medio de prueba: Vista de Estero Cuinco unos 100 mts aguas debajo de la descarga. Agua de color negruzco con orillas con grasa. Se aprecia en el fondo una floración algal de color verde.

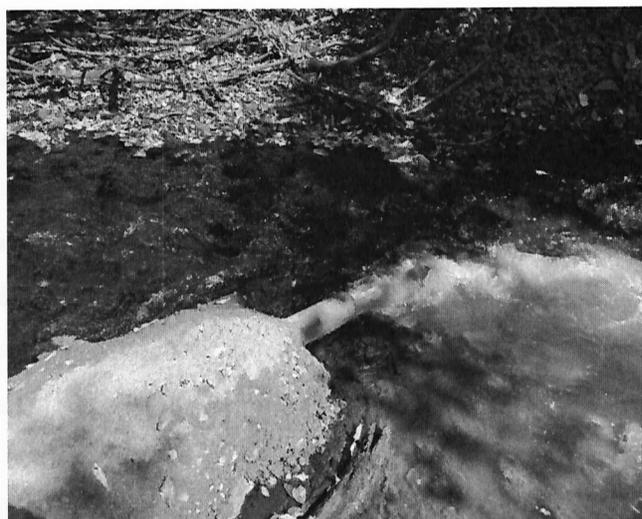
Fotografía 4.

Descripción del medio de prueba: Vista de Estero Cuinco en el punto de descarga. Se observa a la diferencia que existe aguas arriba agua y aguas abajo del punto de descarga.

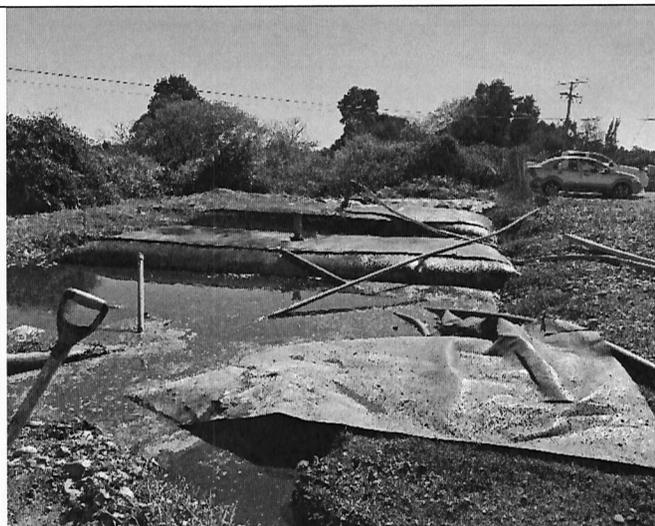
Fotografía 5.

- f. También se observan 2 geotubos los cuales se encuentran sobre una geomembrana la cual no cubre la totalidad de la superficie, por lo que tiene varios puntos de infiltración. Se aprecia un agua oscura maloliente en este sector.

Descripción del medio de prueba: Al fondo geotubos para almacenamiento de lodos, Se observa que no existe impermeabilización total basal, por lo que hay infiltraciones en el terreno.

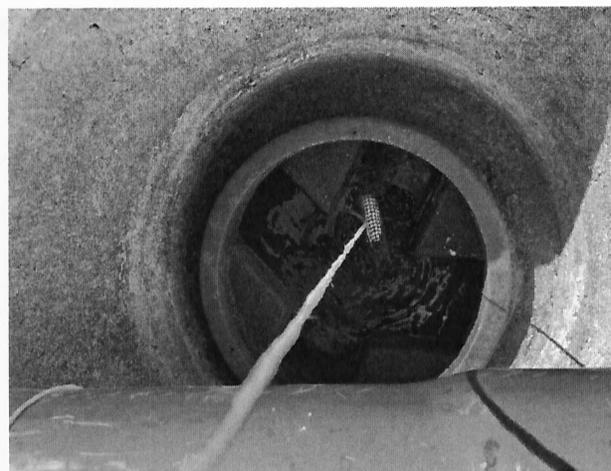
Fotografía 6.

- e. Se revisa cámara que descarga hacia el punto final en el estero, se observa una pastilla de cloro para desinfectar ya que a este punto llegan igualmente las aguas servidas que se generan en la planta. Estas últimas sin tratamiento previo.

Descripción del medio de prueba: Camara de descarga final del RIL y las aguas servidas. Estas últimas llegan sin tratamiento alguno. Se observa un precario sistema de desinfección mediante pastilla de cloro

- e. Las aguas servidas se unen con el ril tratado descargándose juntos al Estero Cuinco lo cual no está contemplado en la evaluación ambiental. Además, que se evacuan sin tratamiento previo y con un precario sistema de desinfección (pastilla de cloro).

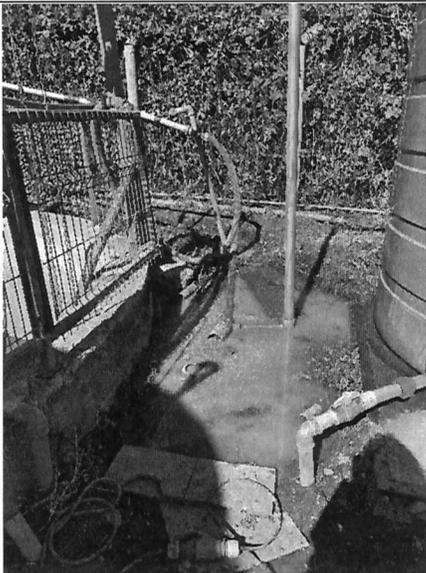
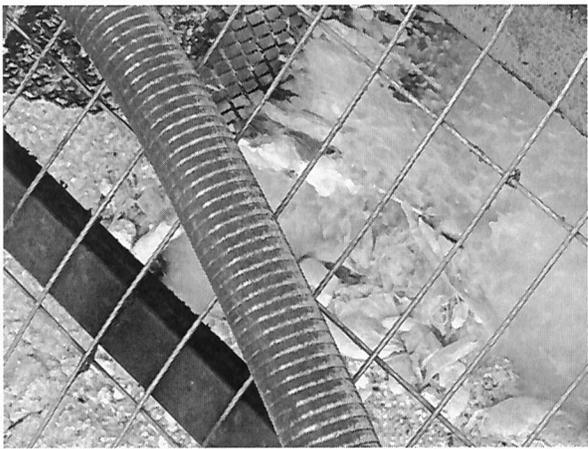
| Fotografía 7. | Fecha: 25-03-2021 | Fotografía 8. | Fecha: 25-03-2021 |

| Descripción del medio de prueba: Se puede observar en distintos sectores de la PTR Riles, aposamiento de Riles, los cuales generan malos olores. | | Descripción del medio de prueba: Piscina de acumulación para tratamiento primario de Riles, se observa gran cantidad de residuos sólidos (botellas plásticas, guantes, etc) | |

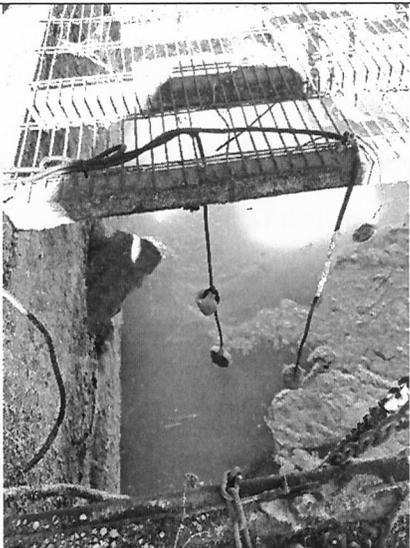
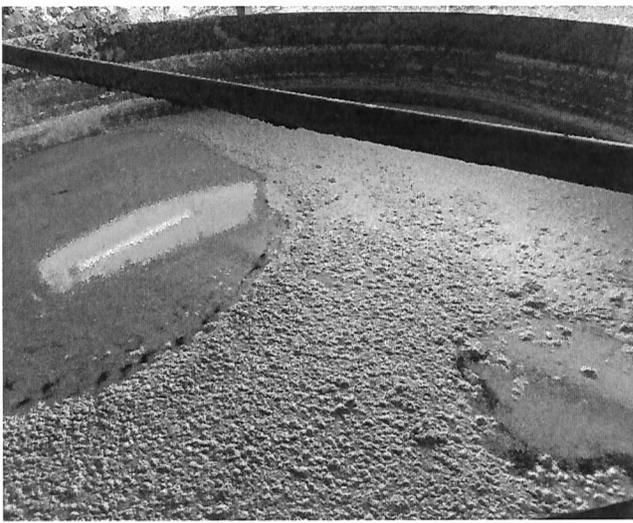
| Fotografía 9. | Fecha: 25-03-2021 | Fotografía 10. | Fecha: 25-03-2021 |

| Descripción del medio de prueba: Estanque de acumulación, previo al sistema de tratamiento físico-químico, sin una función en particular, el cual como se observa presenta un evidente deterioro. | | Descripción del medio de prueba: Estanque de acumulación de Riles y tratamiento físico-químico, donde se adiciona manualmente floculantes. | |
