## MEMORÁNDUM N°027

**MAT. :** Solicita Medidas Provisionales que indica

**FECHA :** 31 de mayo de 2021

2.- Con fecha 6 de mayo de 2021, se realiza actividad de fiscalización ambiental a la UF "Taller de redes Inversiones Linagua Ltda.", oportunidad en que se constata lo siguiente:

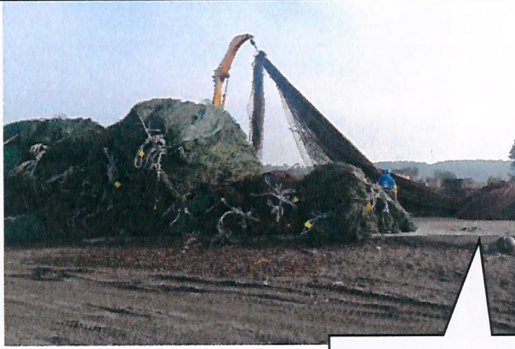
<p data-bbox="665 588 844 630">Losas de hormigón</p>

<p>Fotografía N°1: Se observa proceso de armado de redes sucias en losa de hormigón.</p>	<p>Fotografía N°2: Vista desde lado Sur de la losa, donde se observa acopio de redes sucias en suelo desnudo, con pendiente hacia el Este (flecha amarilla), por donde pasa estero (flecha roja).</p>

Si bien en inspección ambiental se constata la existencia de una losa de hormigón en Estación 1, ésta solo contempla los trabajos de recepción y armado de redes, y que por sus dimensiones no permite el acopio total de las redes, que terminan siendo acopiadas alrededor de la losa y en Sector B, donde se encuentra la gran mayoría de redes sucias. En cuanto al “exudado” acumulado en la losa de hormigón, éste termina siendo canalizado a dos pozos de acumulación sin impermeabilización, sin recibir ningún tipo de tratamiento previo constatándose, además, la existencia de exudado o líquido verdoso en contacto directo con el suelo en diversos lugares del taller y alrededor de las redes sucias acopiadas. Por lo demás, en inspección ambiental se constató la inexistencia de un acopio diferenciado de redes, ya sea por tipo y titulación de tela, grado de suciedad, estado de conservación, o por si presenta o no impregnación.

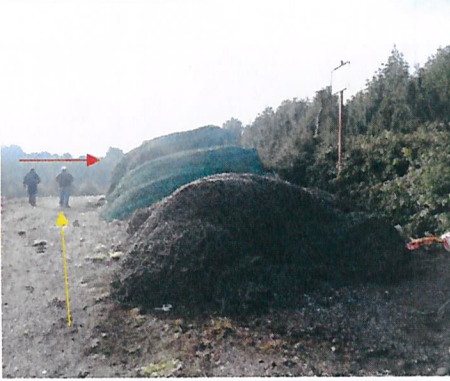
En actividad de fiscalización descrita anteriormente, se constató que dentro de las condiciones de operación del taller de redes se observa un deficiente sistema de acopio de redes, con redes sucias con restos orgánicos dispuestas sobre suelo desnudo sin impermeabilizar, sin protección para el contacto de las aguas lluvias con las redes, y con tiempo de permanencia indefinido en el taller, pudiendo estar meses o años en sector de acopio, según lo constatado en terreno. No se observan sitios diferenciados de acopio, existiendo en un mismo sitio redes sucias, redes limpias, y redes dadas de baja por el cliente (para posterior remate). Se observa también un deficiente manejo de aguas lluvias, sin un sistema de canalización perimetral ni nivelación del terreno para conducir las aguas lluvias que, en contacto con las redes sucias, generan un líquido de tonalidad verdosa presente tanto en losa de hormigón como en el suelo desnudo donde se acopian redes. Se observa que en costado Sur de la zona de recepción y armado de redes, existe una zona de acopio de redes sucias ubicadas en fila sobre suelo desnudo con presencia de líquido de tonalidad verdosa alrededor, el que de acuerdo a la pendiente registrada en terreno de 4,2° en dirección Este, estaría escurriendo hacia quebrada ubicada a unos 60 metros de distancia, por donde pasa el estero sin nombre cuyo flujo va de Norte a Sur, y que presenta un ancho aproximado de 50 cm, y una profundidad menor a 20 cm (Fotografías 2 y 3).

- f) Presentar un Plan de retiro de redes acopiadas en suelo sin impermeabilizar. Dicho plan deberá contemplar el traslado y destino final de las redes acopiadas dependiendo del tipo de gestión que realice para cada una, ya sea mediante devolución al generador, devolución o traslado a Taller de redes Juan Vera Ojeda, o bien disposición final el lugar autorizado.

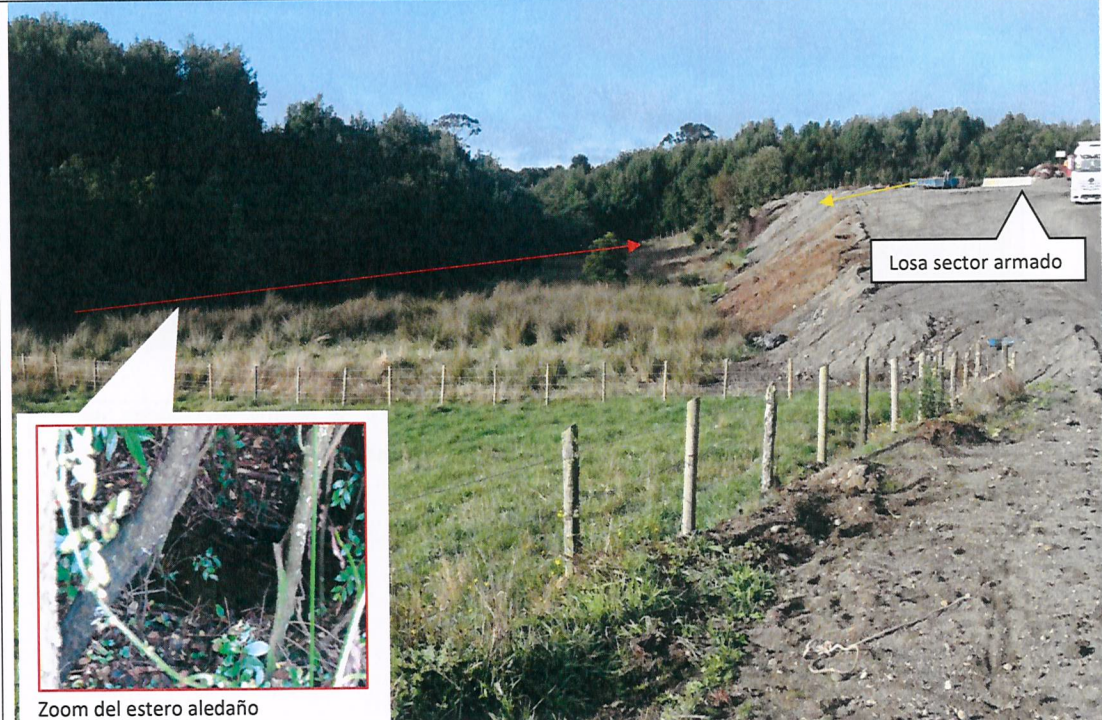
Fuera de la losa (parte Sur) se observan redes acopiadas en fila y dispuestas directamente en el suelo, sin ningún tipo de impermeabilización del suelo ni de las redes. Se constata que existe un desnivel en dirección al Este, cuyo nivel medido con inclinómetro BOSCh en un punto determinado, correspondió a 4,2°. Se constata apozamiento de aguas lluvias alrededor de las redes, además de otros residuos de la industria salmonera como boyas, cabos, restos de redes y de bolsas plásticas usadas para cubrir las redes. Se observa que no existe ningún tipo de nivelación ni canalización perimetral para el escurrimiento de aguas lluvias, las que por gravedad van a dar al estero aledaño sin nombre (Ver Fotografía N°3)

<p data-bbox="1153 1249 1347 1291">Losas sector armado</p> <p data-bbox="316 1701 544 1732">Zoom del estero aledaño</p>
<p>Fotografía N°3: Perfil del sector de recepción y armado de redes, donde se observa la cercanía con estero (flecha roja). La flecha amarilla indica la dirección en la que escurren las aguas lluvias del sector de acopio de redes sucias.</p>

- e) Implementar un sistema de canalización perimetral de aguas lluvias, ubicado en los costados de los sectores de recepción de redes, y que permitan el escurrimiento continuo de aguas lluvias mediante zanjas construidas de acuerdo a un diseño hidráulico que deberá considerar la topografía del terreno, las aguas aportantes, y las zonas de evacuación.

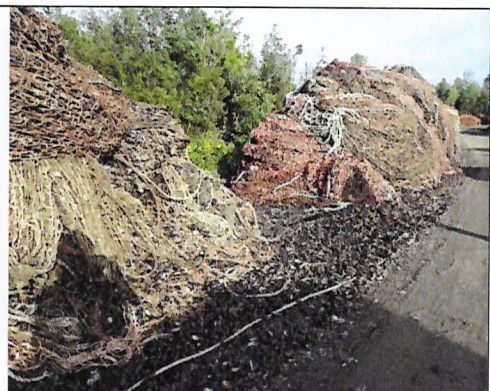
Fotografía N°4: Se constata acopio de redes sucias con alta carga orgánica en suelo desnudo.

- g) Realizar muestreos y análisis de la calidad del suelo donde se acopian redes, de los parámetros: pH, materia orgánica, Cadmio, Cobre, Plomo y Zinc. Para dichos efectos, se deberá tomar dos muestras de suelo en sector de acopio ubicado en costado Este de la zona de recepción y armado de redes (Muestra 1 y 2), y otras dos muestras en sector de acopio de redes en sector

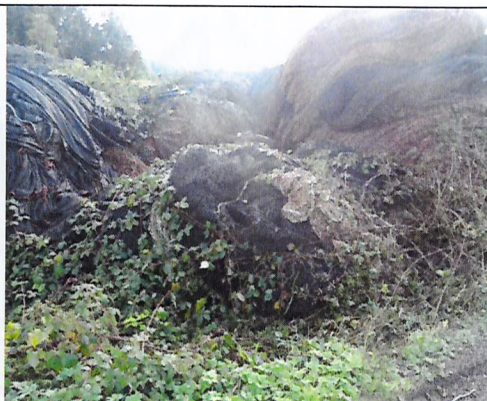
Fotografía N°5: Se observa acopio de redes de larga data.

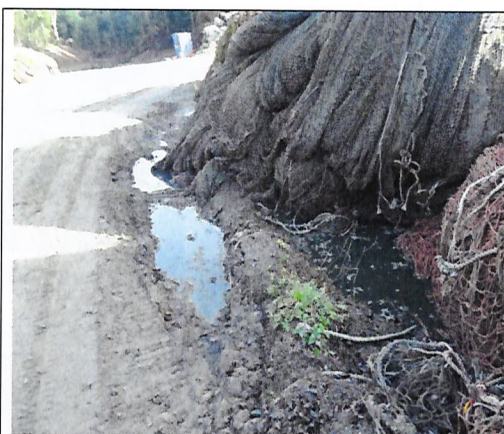
Fotografía N°6: Se observa presencia líquidos de tonalidad verdosa entre medio de redes sucias acopiadas.

- c) Presentar la caracterización de los líquidos de tonalidad verdosa identificados en la inspección ambiental, considerando los parámetros: pH, DBO5, sólidos suspendidos totales, Cadmio, Cobre, Plomo, Zinc.

- d) Extraer los residuos líquidos de los pozos de acumulación identificados en la inspección ambiental, los líquidos de tonalidad verdosa identificados alrededor de las redes acopiadas, y cualquier otro residuo líquido presente al interior del recinto, para su posterior traslado y disposición en lugar autorizado.

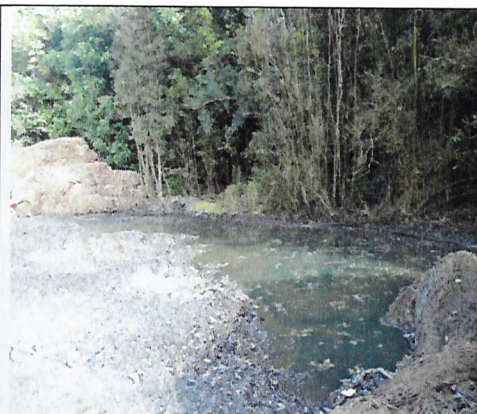
Fotografía N°7: Se observa acumulación de líquido de tonalidad verdosa a un costado del bosque.

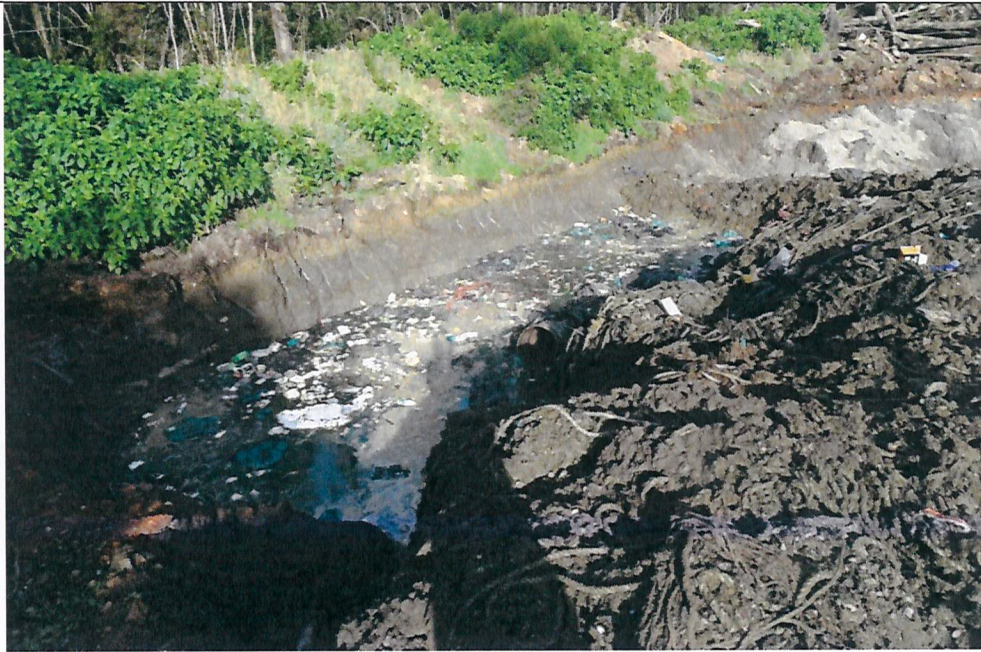
Fotografía N°8: Se constata existencia de pozo de acumulación de líquido de tonalidad verdosa, mezclado con residuos sólidos de tipo domiciliario, y tarro de pintura. Se observan redes enterradas alrededor.

Finalmente se observa un deficiente manejo de residuos sólidos y líquidos, constatándose por un lado la existencia de tres pozos de acumulación de residuos (Fotografías 8, 9 y 12), sin ningún tipo de impermeabilización, y en los cuales se observan residuos líquidos de tonalidad verdosa, residuos sólidos domiciliarios, redes enterradas, restos de cabos, residuos orgánicos (choritos principalmente), bolsas plásticas utilizadas para envolver redes, y lodos provenientes de filtro prensa del sistema de tratamiento de riles de UF "Taller de redes Juan Vera Ojeda". Por otro lado, se constata la existencia de dos pozos sin impermeabilizar para la acumulación de líquidos provenientes de cámara ubicada en la zona de recepción y armado (Fotografía 13). Se observa que líquidos acopiados son de tonalidad verdosa con afloramiento de algunas burbujas.

- b) Extraer los residuos sólidos (residuos sólidos domiciliarios, residuos orgánicos, restos de cabos, lodos, entre otros) de los pozos de acumulación identificados en la inspección ambiental, y cualquier otro residuo sólido existente al interior del taller, para su posterior traslado y disposición en lugar autorizado.

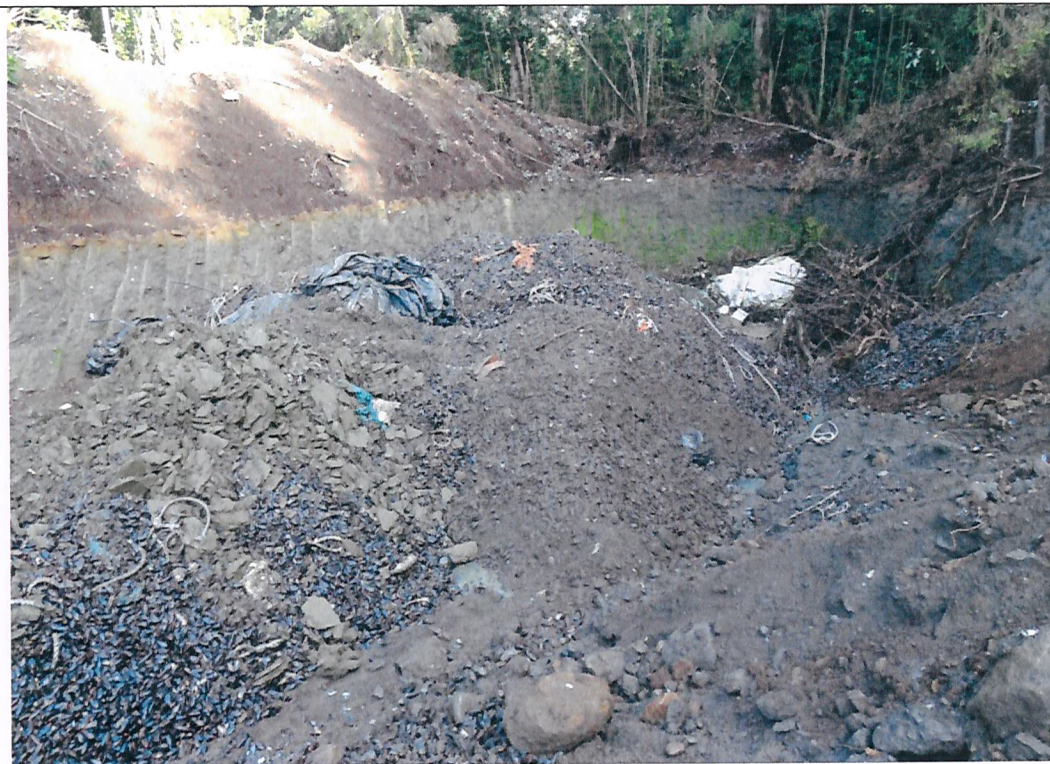
Fotografía N°9: Pozo de acumulación de residuos sólidos y orgánicos como choritos, bolsas plásticas, redes y restos de cabos, y lodos provenientes de filtro prensa. Se observa líquido verdoso en los alrededores.

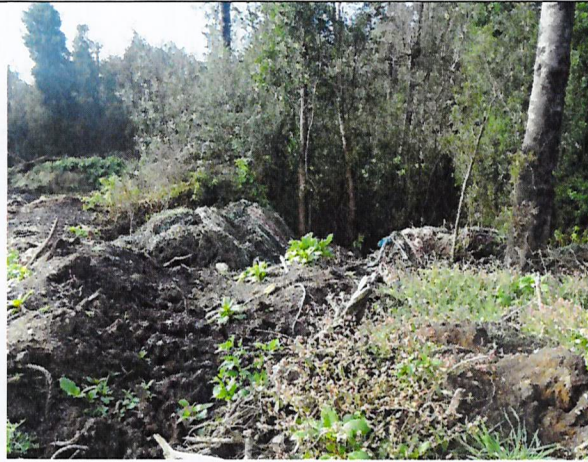
Fotografía N°10: Se observa redes enterradas en sector oculto tras pretil de tierra ubicado a un costado de pozo descrito en fotografía N°8.

- a) Identificar y georreferenciar todos los lugares en los que se hayan enterrado redes, considerando al menos los tres lugares identificados en la actividad de inspección ambiental, y elaborar un Plan de Acción de extracción y manejo de las redes enterradas, que considere un diagnóstico de la cantidad y tipo de redes identificadas, y que permita dar un adecuado manejo posterior a dichas redes para su disposición final en lugar autorizado.

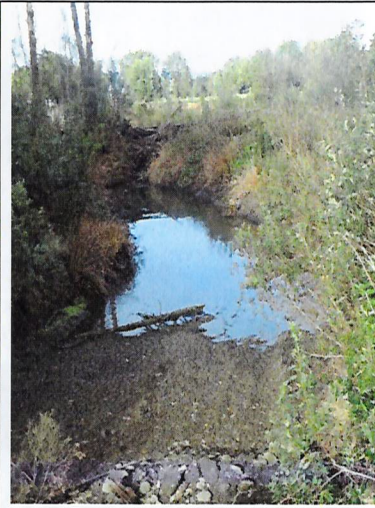
Fotografía N°11: Se observa acumulación de aguas lluvias, oculto tras pretil de tierra.

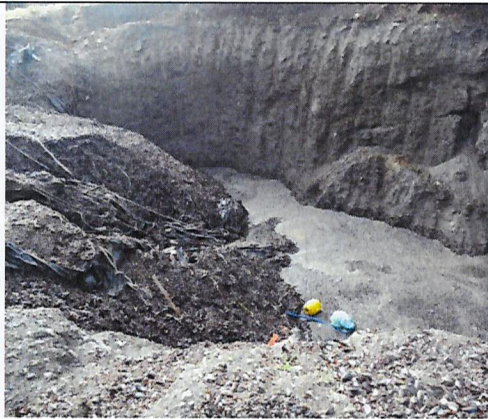
Fotografía N°12: Se constata pozo de acumulación de residuos orgánicos (choritos) mezclados con líquidos de tonalidad oscura. Se observan cabos y restos de redes.

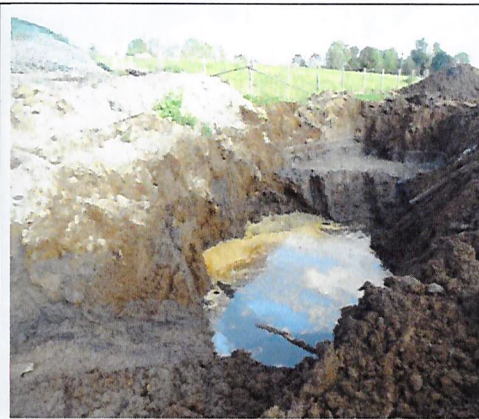
La losa de hormigón cuenta con desnivel que permite conducir las “aguas lluvias” hacia una cámara de inspección, que luego son llevadas por un ducto subterráneo hacia 2 pozos sin impermeabilizar ubicados a un costado de piscina en construcción. El Sr. Saldivia indica que desconoce desde cuándo comenzaron a verter las “aguas lluvias” en los pozos.

Al observar los pozos se constata que se almacenan residuos líquidos de tonalidad verdosa en su interior con afloramiento de algunas burbujas y que, según lo informado por el Sr. Saldivia, serán reemplazados por la piscina actualmente en construcción (de 5.5 m de profundidad), cuya finalización será contener las “aguas lluvias”, las que posteriormente serán enviadas a vertedero autorizado.

Fotografía N°13: Se observa dos pozos sin impermeabilizar, para la acumulación de líquidos provenientes de la zona de recepción y armado de redes.
