MEMORÁNDUM AFTA N° 07/2021

MAT.: SOLICITA MEDIDAS URGENTES Y TRANSITORIAS QUE INDICA

FECHA: 29 DE JUNIO DE 2021

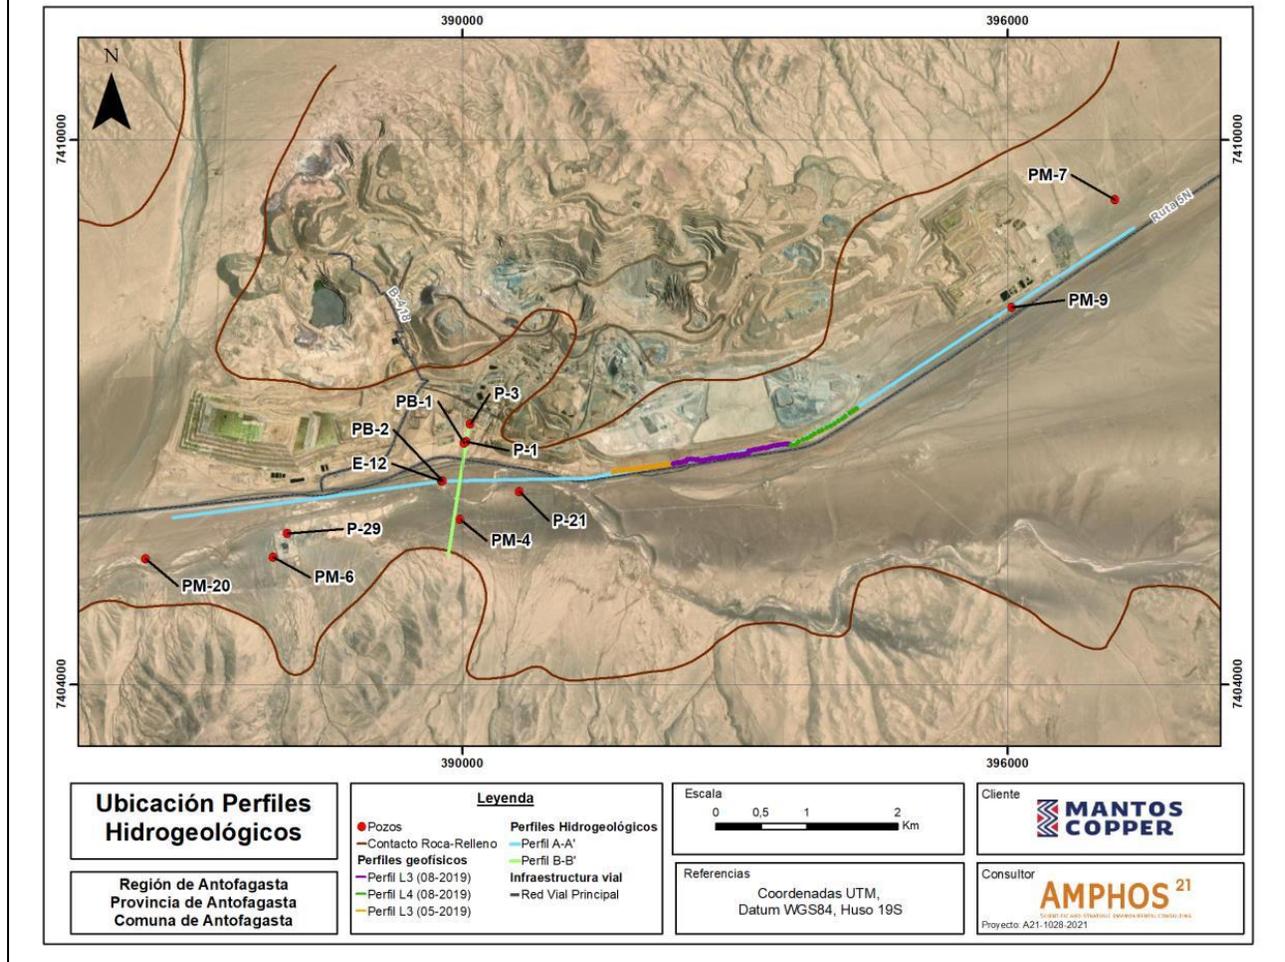
Figura 2. Ubicación perfiles hidrogeológicos replanteados

La consultora redefinió los trazados de los perfiles presentados por el titular en estudios anteriores, y los nuevos trazados coinciden con zonas de levantamiento geofísico (perfiles NanoTEM) y con una mayor cantidad de pozos, por lo que la representatividad del sector acuífero se logra de mejor manera (Figura 2).

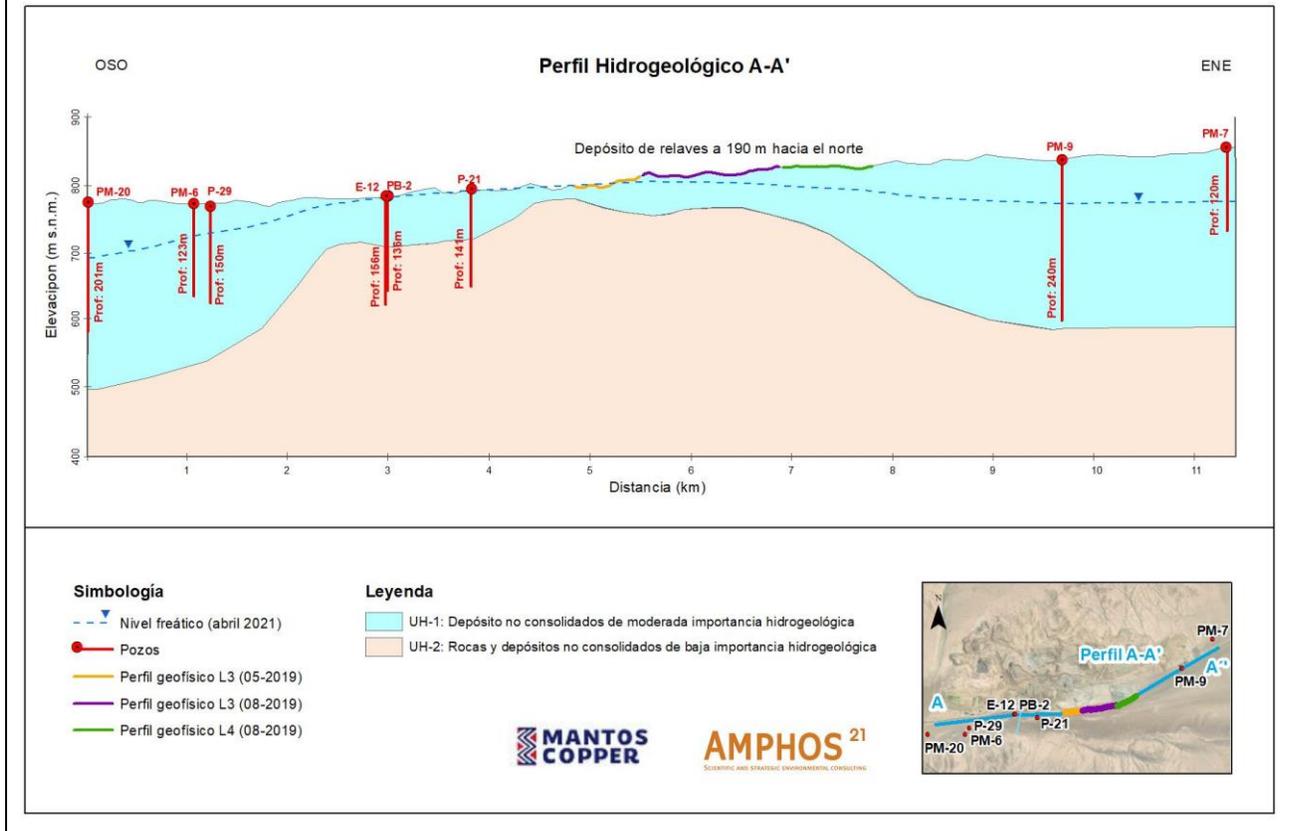
Figura 3. Perfil Hidrogeológico longitudinal.

La consultora indica que uno de los perfiles en el entorno del Depósito de Relaves, el acuífero disminuye su profundidad a 50 m aproximadamente por el alzamiento de las rocas y depósitos no consolidados de muy baja importancia hidrogeológica, y el nivel freático se eleva, **probablemente por las infiltraciones provenientes desde dicho depósito, produciendo afloramiento de agua en las zonas de menor cota** (Figura 2 y Figura 3).

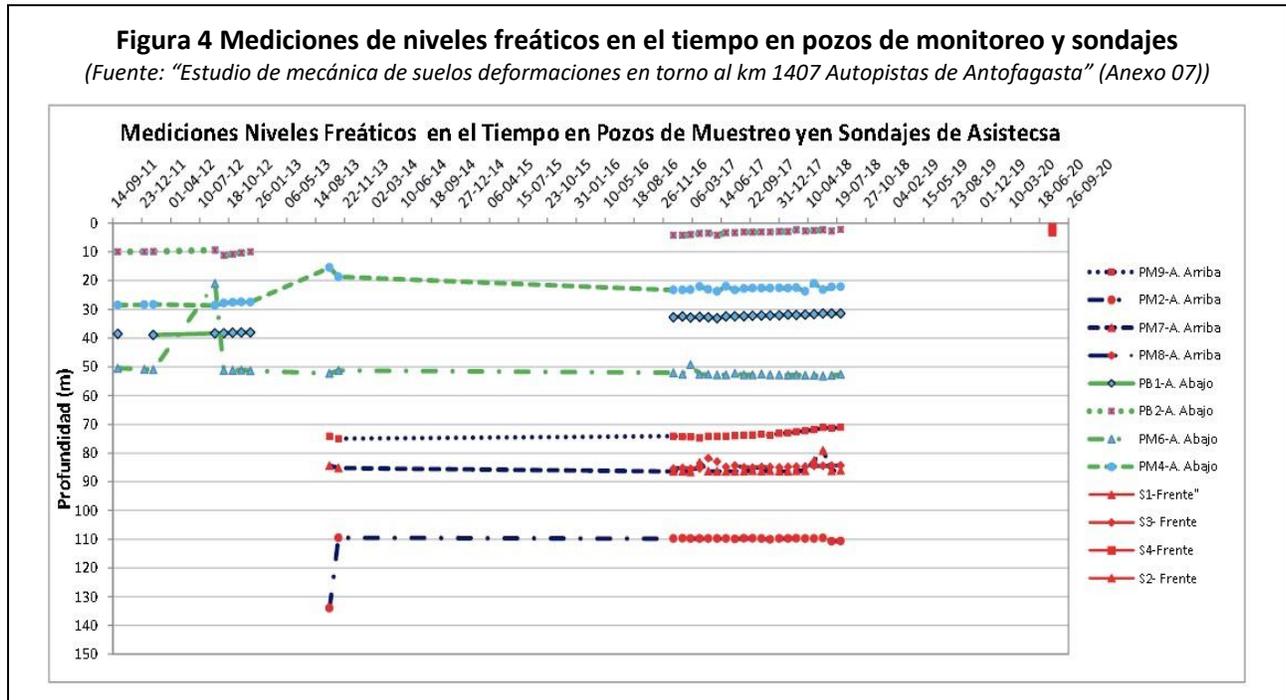
- Los resultados de las mediciones de niveles freáticos (o piezométricos), arrojan que aguas arriba de la zona de las deformaciones casi no han sufrido variaciones desde que se tiene registro y los pozos aguas abajo han tenido un aumento sostenido en el tiempo con una subida de nivel freático en torno a los 8 metros en los últimos 8 años (Figura 4). Concluyendo que, si se tratara de recargas naturales y no antrópicas, esta diferencia entre ambos grupos de pozos no existiría. Descartando un aporte proveniente de la Quebrada San Cristóbal debido a que este ocurre aguas debajo de la zona de estudio.

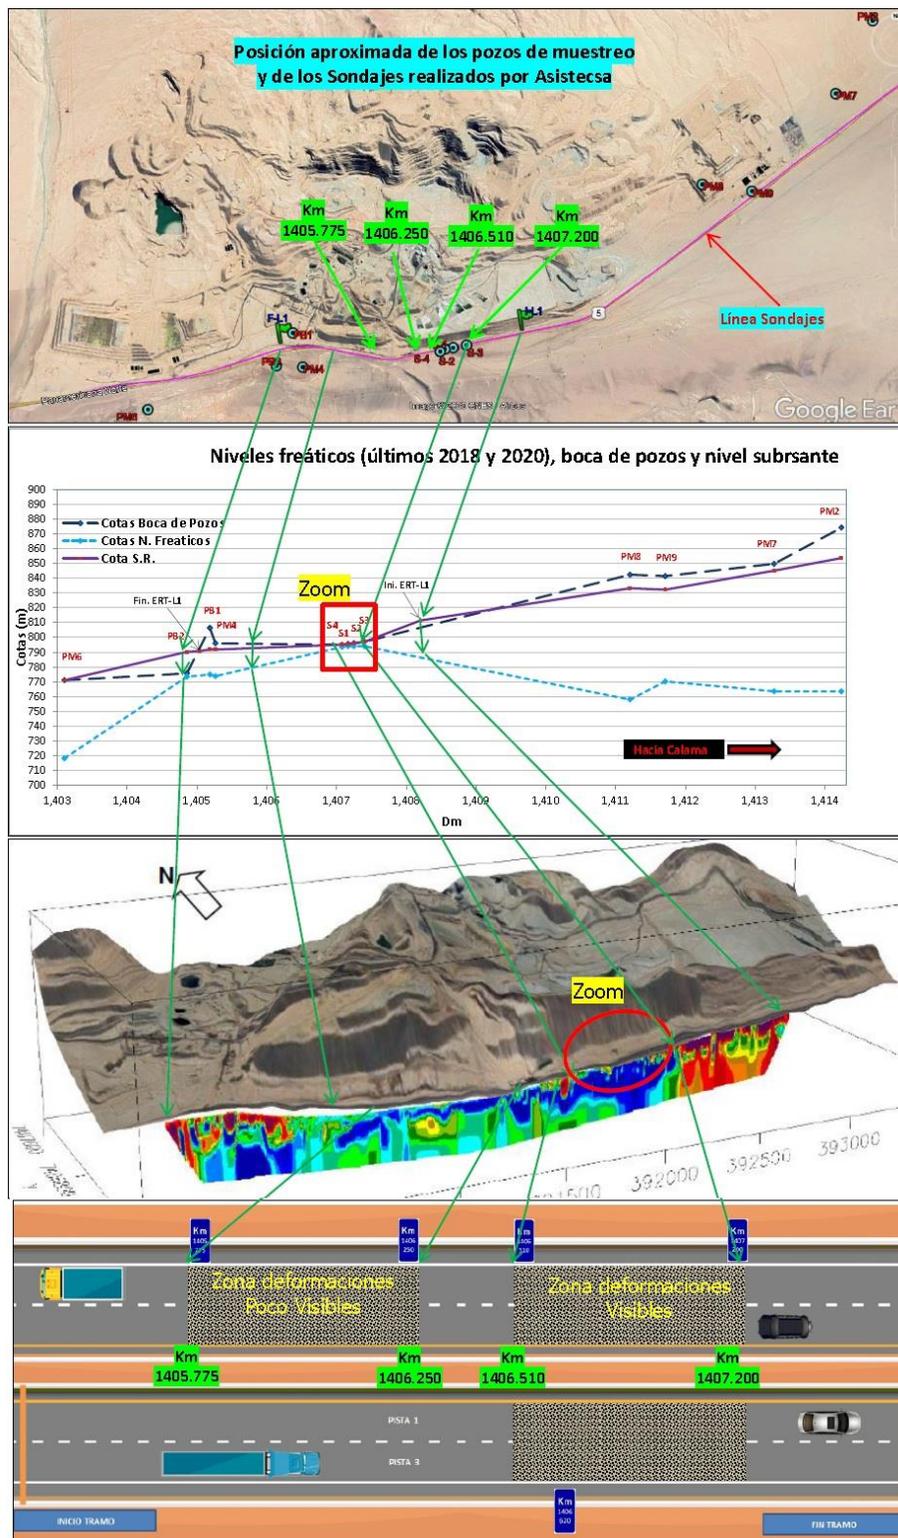
Figura 5. Comparación, gráfico de niveles freáticos con Tomografía E. y Deflectometría
 (Fuente: "Estudio de mecánica de suelos deformaciones en torno al km 1407 Autopistas de Antofagasta" (Anexo 07))

- En base a lo anterior, la consultora infiere que el aumento del nivel freático frente a la zona de las deformaciones del pavimento asfáltico tiene un origen antrópico, siendo la Minera Mantos Blancos la única fuente existente en la zona, que podría generar este aporte (Figura 5).
