MEMORÁNDUM N°034

MAT. : **Solicita Medidas Provisionales que indica**

FECHA : **27 de julio de 2021**

1.- La Unidad Fiscalizable (UF) "Acopio de Conchas y Planta de CAL Agrícola Chiloé", se ubica en la Región de Los Lagos, Provincia de Chiloé, Comuna de Castro, Sector Puacura. Dicho proyecto consiste en una planta productora de cal agrícola que utiliza como materia prima las conchas de moluscos generadas en las plantas de procesamiento de mariscos localizadas en la Provincia de Chiloé, Región de Los Lagos. Las conchas utilizadas en el proceso se acumulan en áreas de acopio definidas al interior del predio donde se desarrolla el proyecto, para luego ser secadas, molidas y ensacadas.

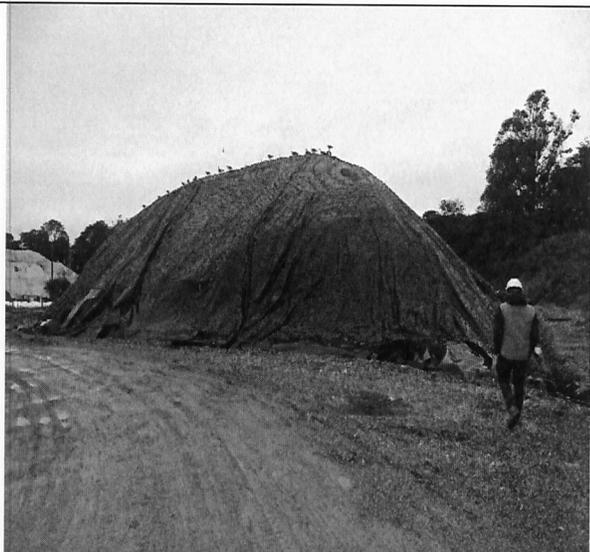
Fotografía N°1: Se observa pila de acopio sur, en proceso de maduración.

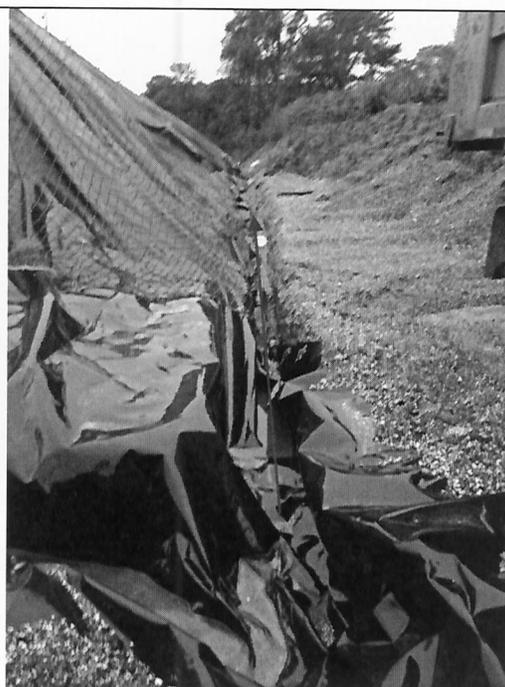
Fotografía N°2: Se observa canalización de aguas lluvias de pila Sur, en mal estado, y con sector sin impermeabilizar.

- g) Realizar la limpieza, despeje, y correcta delimitación de los canales de aguas lluvias alrededor de las pilas de acopio, retirando toda la conchilla y cualquier otro residuo sólido presente en los canales (neumáticos, tuberías, plásticos, etc).

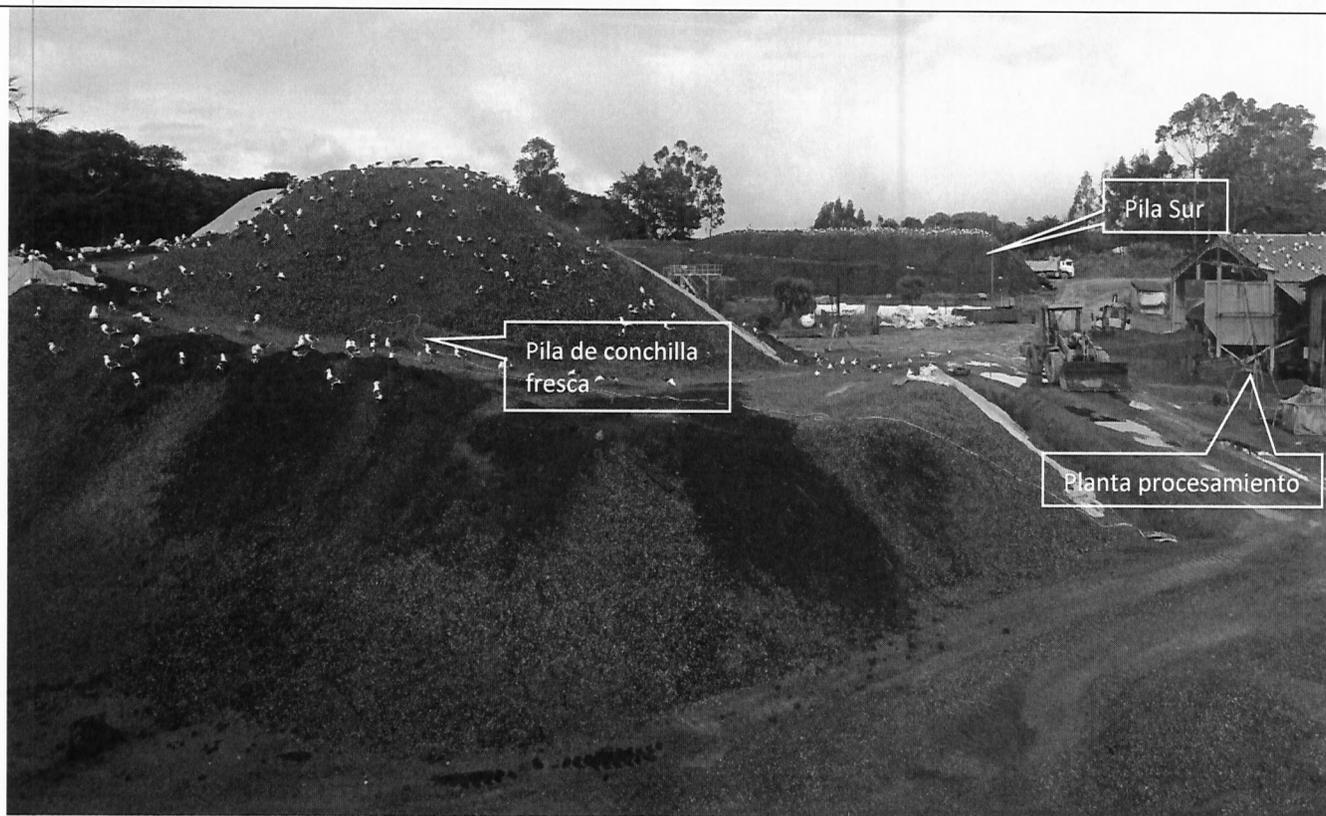
Fotografía N°3: Se observa pila de acopio de conchilla fresca ubicada en lado Sur de la pila Noreste. Se constata que conchilla se encuentra en gran parte descubierta y con presencia de vectores (gaviotas).

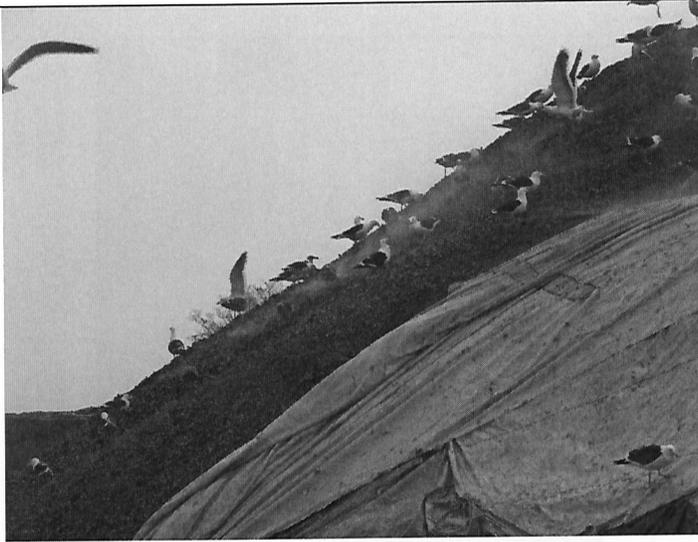
Fotografía N°4: Se constata emanación de vapor desde la pila de concha fresca. Se observa lona cubriendo algunos sectores de la pila.

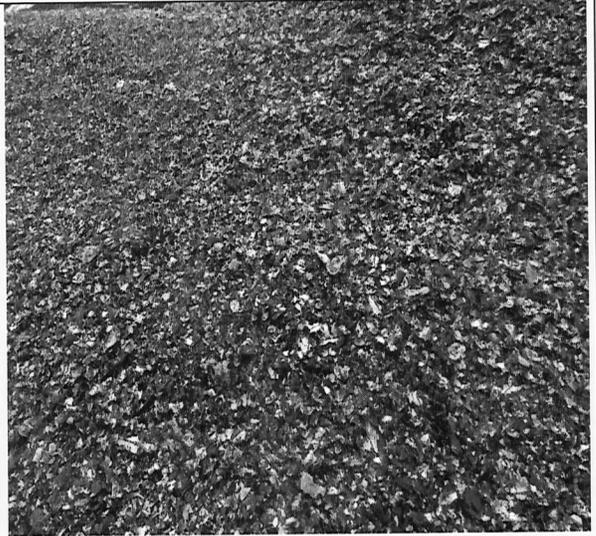
Fotografía N°5: Se observa presencia de restos orgánicos (color anaranjado) en la conchilla fresca acopiada.

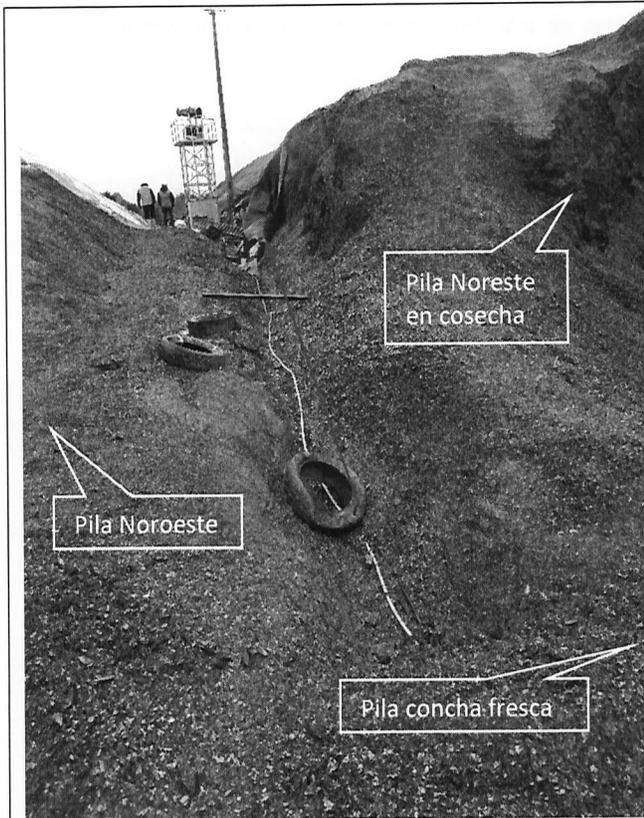
Fotografía N°6: Se observa unión entre pila Noroeste y pila Noreste, con pseudo canalización conformada por conchilla.

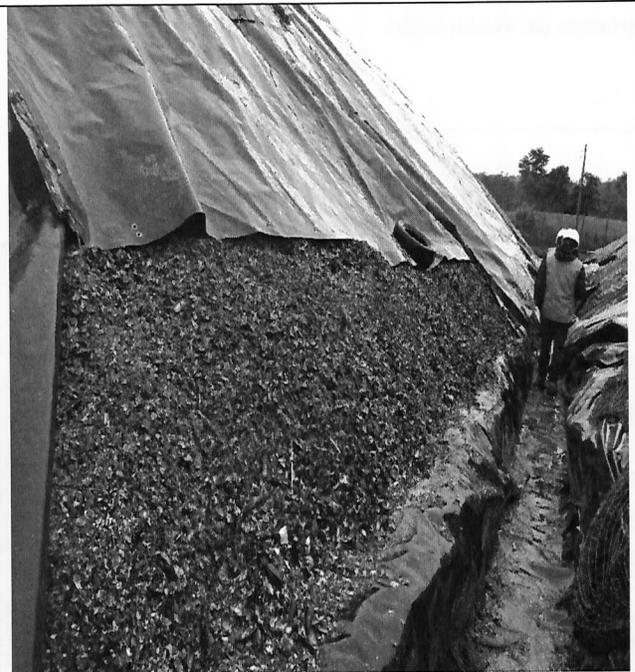
Fotografía N°7: Se observa zona descubierta en pila Noroeste.

- b) Reparar y/o recambiar las geomembranas dañadas y el sellado completo en las uniones de las geomembranas, de manera de mejorar el sistema de cobertura superficial de las pilas.

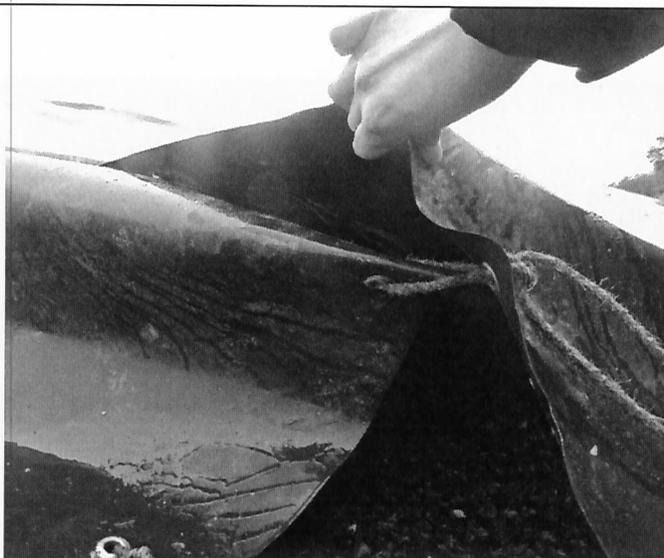
Fotografía N°8: Se observa costuras de geomembrana sin sellar, permitiendo el ingreso de aguas lluvias.

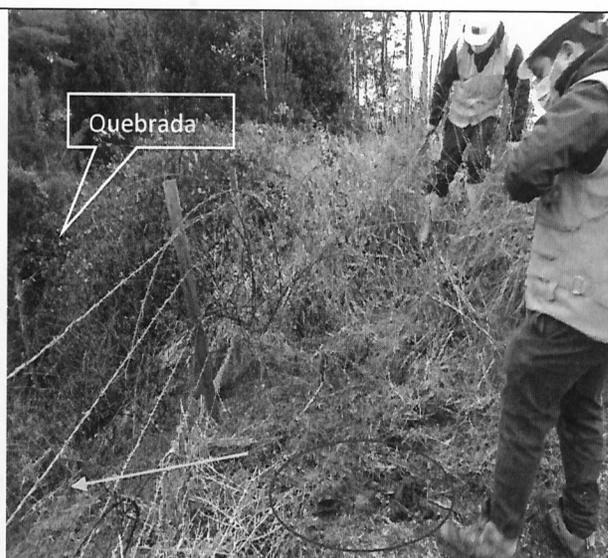
Fotografía N°9: Zona que da hacia quebrada, con vegetación muerta y en mal estado. Se observa zona barrosa negra (rojo) y sector de escurrimiento de lixiviados (flecha roja).

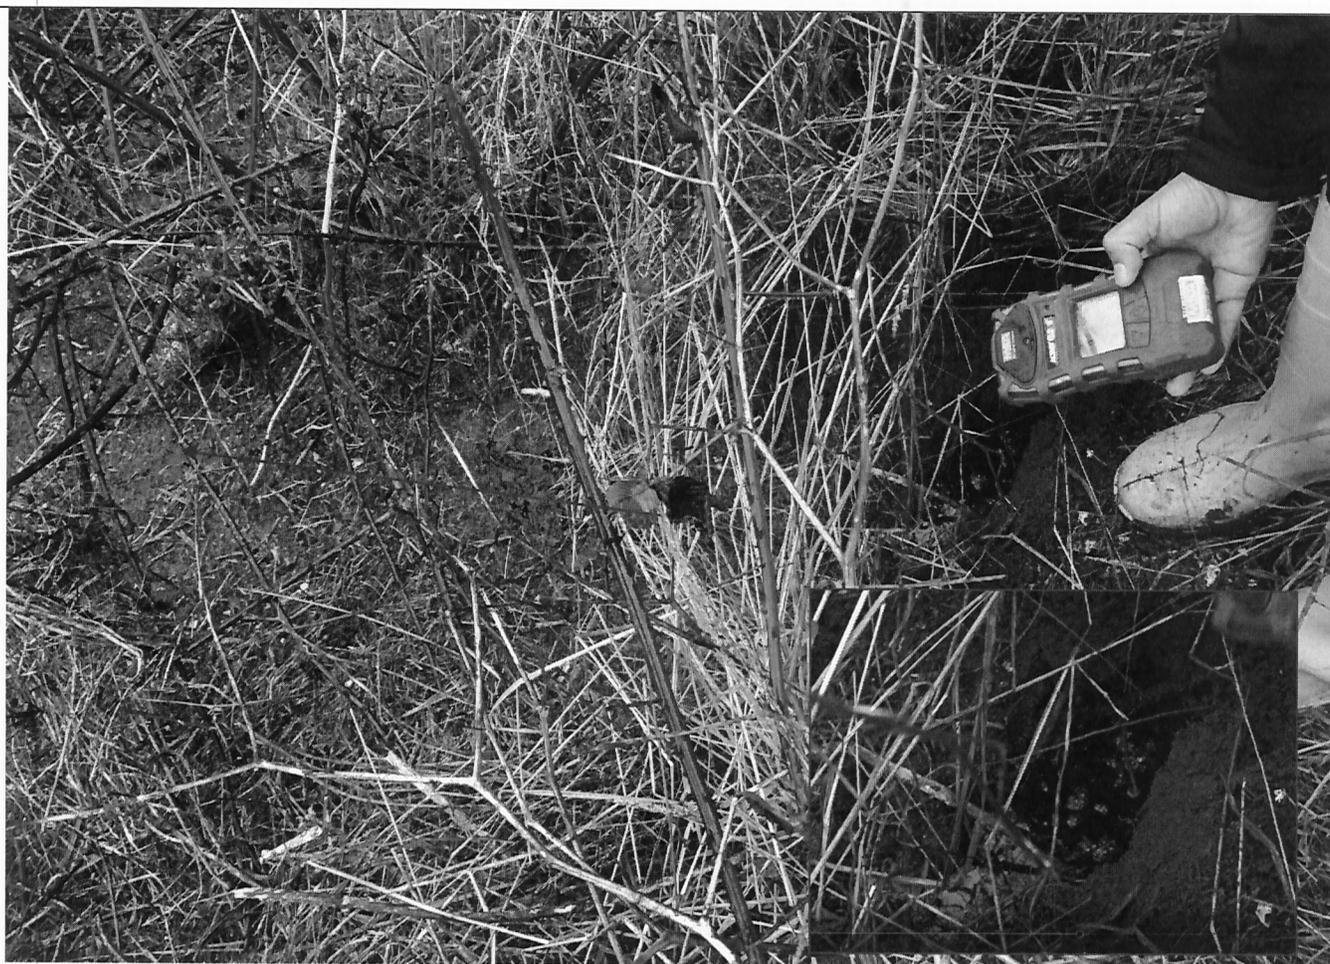
Fotografía N°10: Se observa zona de afloramiento de lixiviados que van a dar a la quebrada del estero sin nombre. En imagen ampliada se observa punto de inicio de afloramiento de lixiviados, y afloramiento de burbujas.

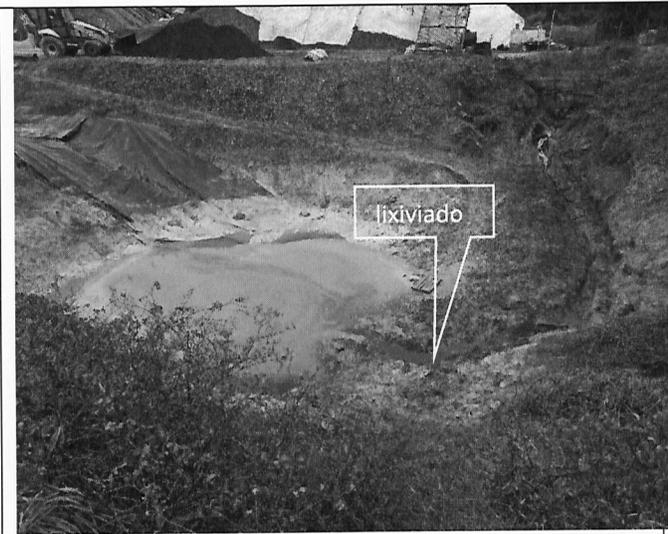
Fotografía N°11: Se observa pozo Sur de absorción de aguas lluvias. Se constata líquido oscuro (lixiviado) que llega al pozo.

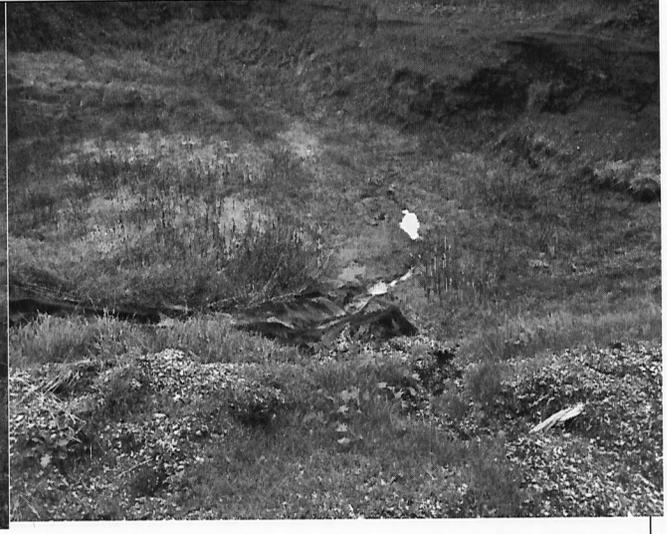
Fotografía N°12: Se observa pozo Norte de absorción de aguas lluvias. Se constata canalización con vertimiento de líquido oscuro proveniente de pila Noroeste.

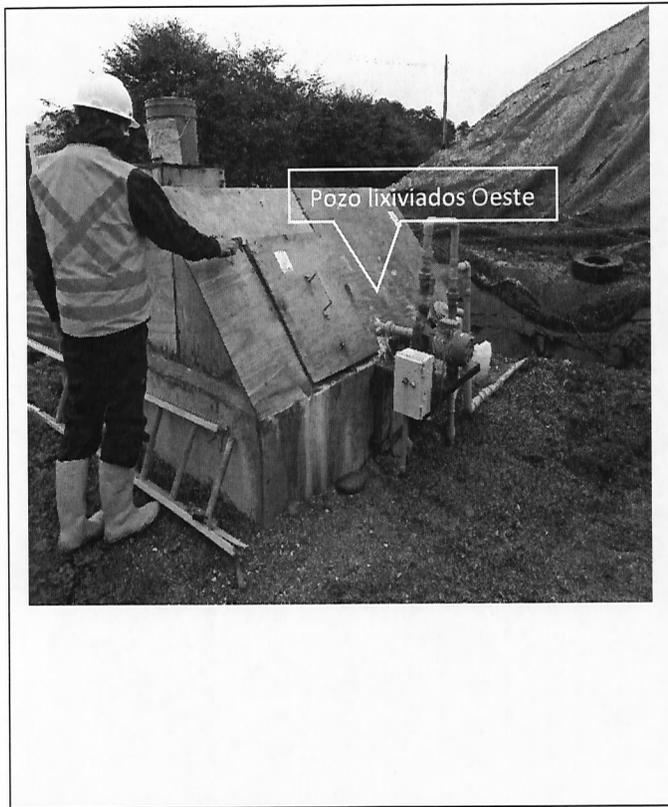
Fotografía N°13: Se observa pozo Oeste de acumulación de lixiviados, ubicado a un costado de pila Noroeste.

- c) Extraer de manera inmediata, y de forma permanente y diaria, todos los líquidos lixiviados que se encuentran al interior de los pozos de acumulación de lixiviados tanto dentro como fuera del área del proyecto. También se deberá retirar el lixiviado presente en canalización Oeste ubicada fuera del área del proyecto, en los canales perimetrales de las pilas, y en los pozos de absorción de aguas lluvias. Los lixiviados deben ser llevados a sitio de disposición autorizado.

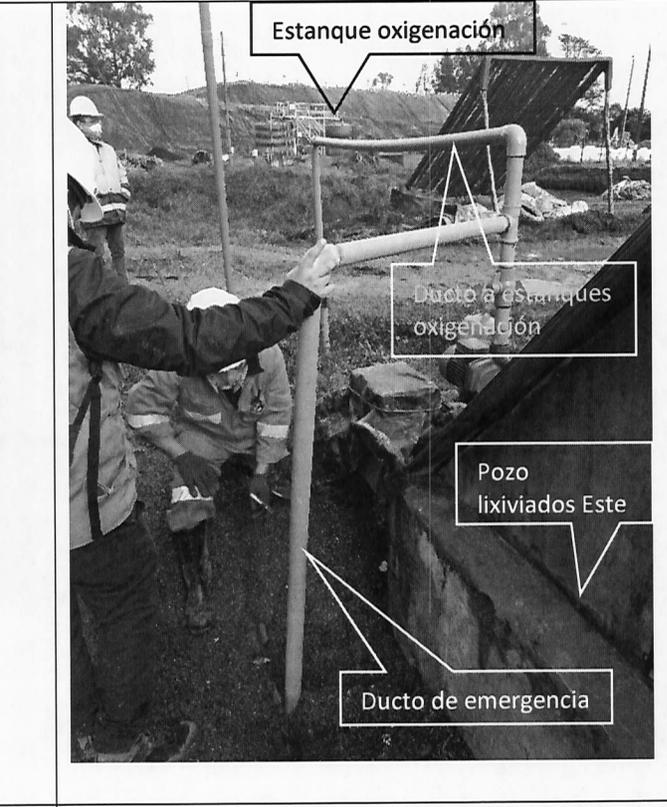
Fotografía N°14: Se observa pozo Este de acumulación de lixiviados conectado a tubería que va a estanques de oxigenación, y otra de "emergencia" que va hacia manguera que riega la pila Noreste.

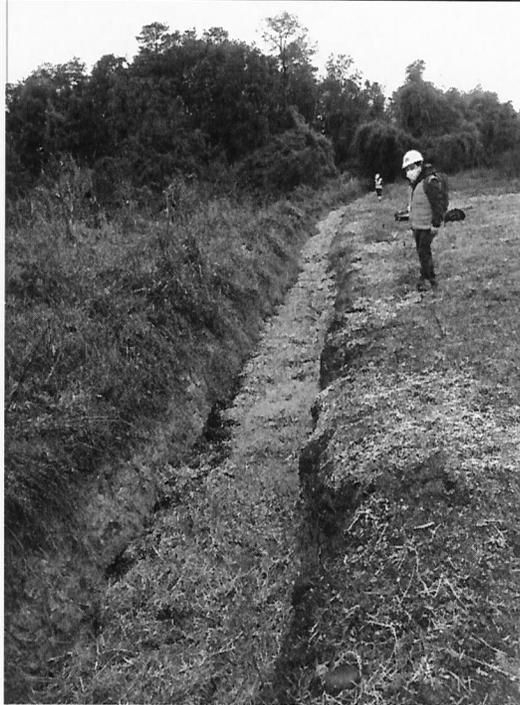
Fotografía N°15: Se constata canalización con lixiviados ubicada fuera del área del proyecto.

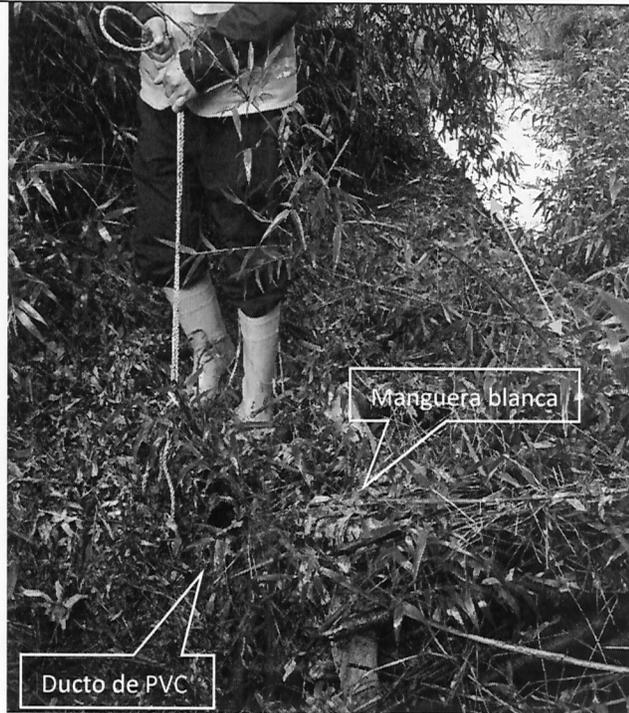
Fotografía N°16: Se observa extremo Norte de canalización de fotografía N°15 (flecha amarilla). Se constata existencia de ducto de PVC y manguera blanca oculta bajo la vegetación.

- d) Retirar y/o deshabilitar, de manera inmediata todas las obras ejecutadas fuera del área del proyecto (ver fotografías N°16, 17 y 18) relacionadas a los lixiviados, específicamente el pozo de acumulación de lixiviados, bomba de extracción, manguera y todos los ductos detectados en inspección ambiental.

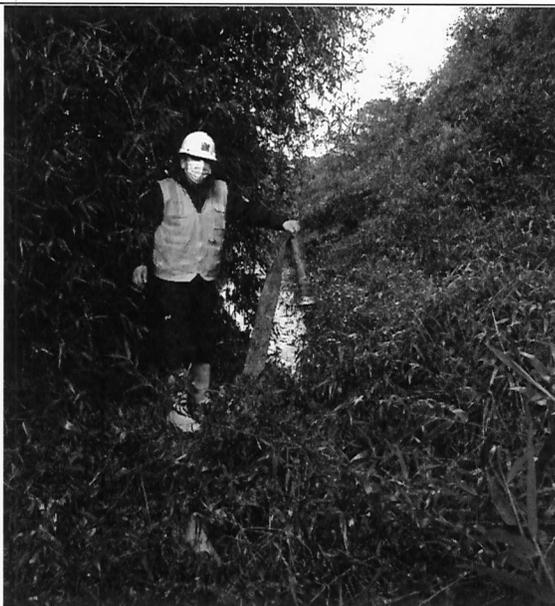
Fotografía N°17: Se constata existencia de manguera blanca oculta, que llega a canalización.

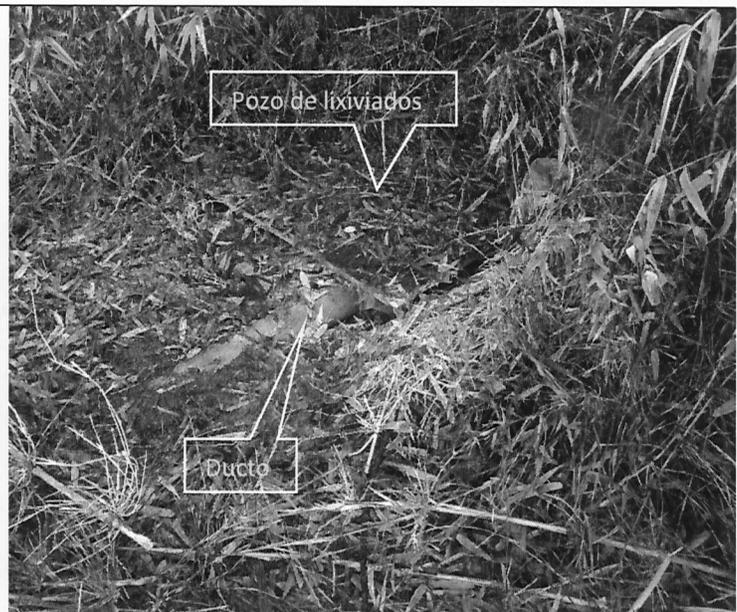
Fotografía N°18: Se constata existencia de pozo de lixiviados oculto bajo la vegetación, y cubierta con plancha OSB. Se observa ducto proveniente de las pilas de acopio.

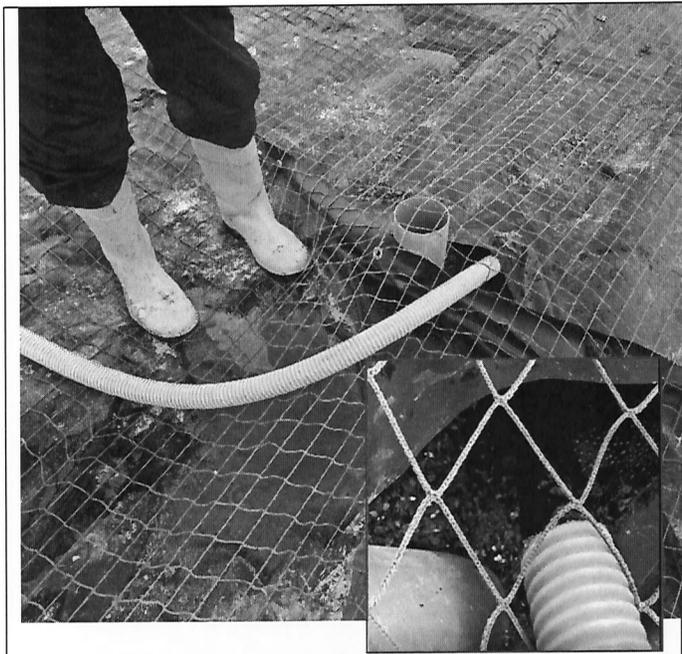
Fotografía N°19: Se observa manguera amarilla proveniente del sistema de lixiviados. Se constata que se vierte directamente sobre la pila (sin sistema de drenes superficiales de riego) líquido lixiviado negro.

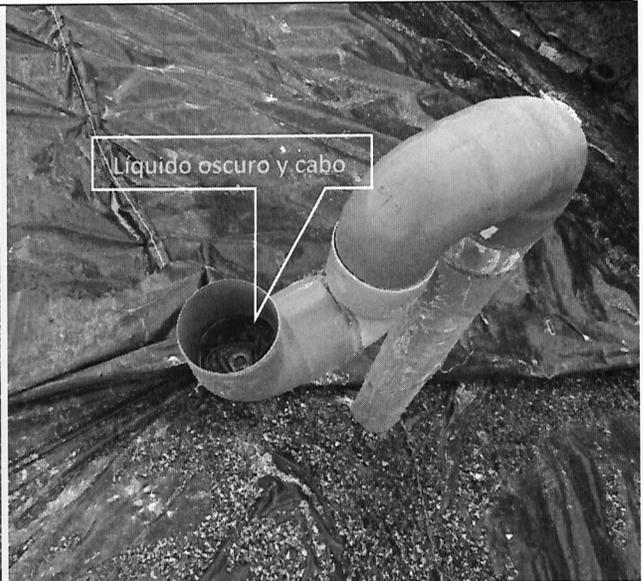
Fotografía N°20: Se constata que chimenea de ventilación posee líquido oscuro en su interior y trozo de cabo en su interior.

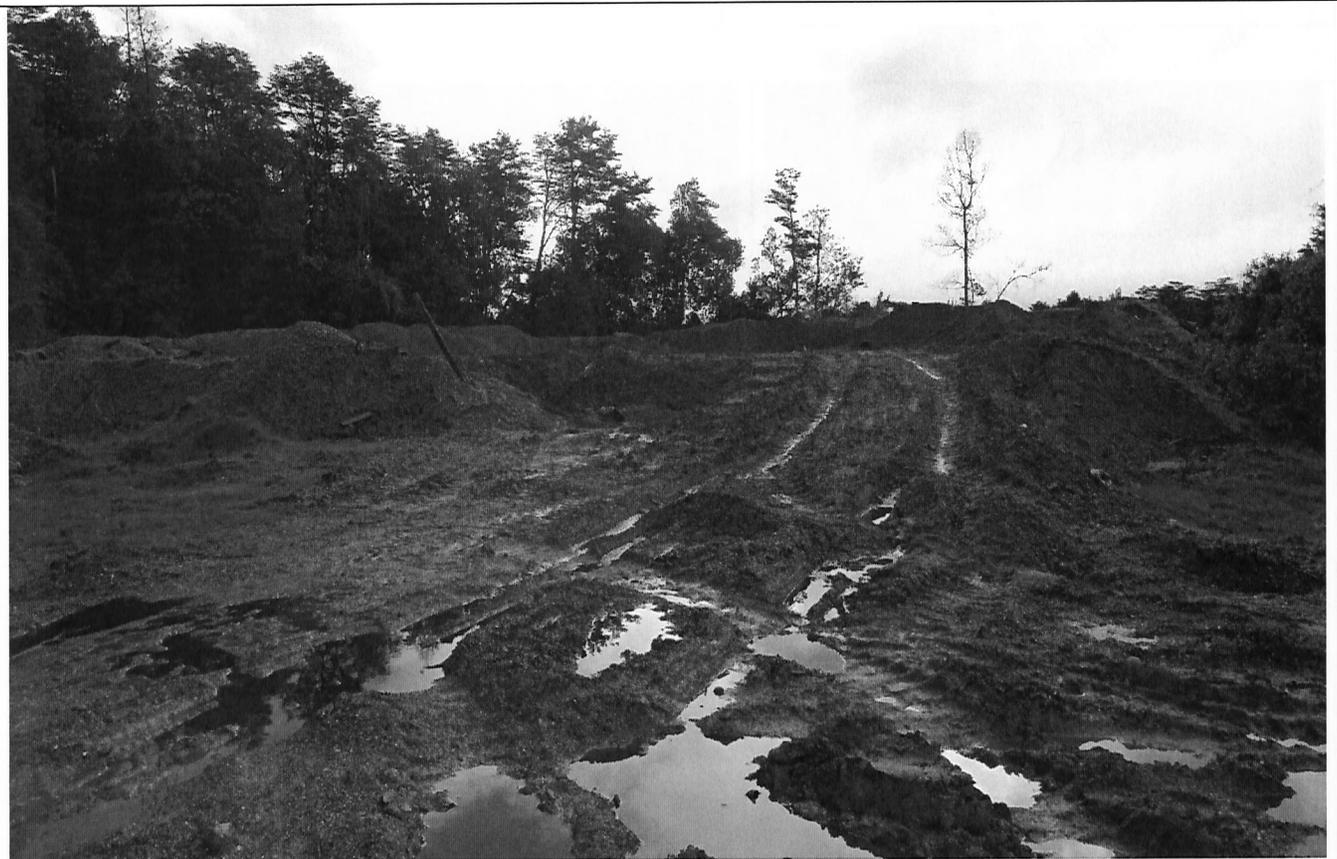
Fotografía N°21: Se observa acopio de conchilla por fuera del área del proyecto.

- a) Realizar el retiro inmediato de las conchas acopiadas fuera del área del proyecto (ver fotografía N°21), trasladar y disponer en un sitio de disposición final autorizado.
