## MEMORÁNDUM O.R.C. N° 24/2021

**MAT.: SOLICITA MEDIDAS PROVISIONALES PREPROCEDIMENTALES A LA UNIDAD FISCALIZABLE “MINERA LOS PELAMBRES” POR RIESGO DE UN EFECTO ADVERSO SIGNIFICATIVO SOBRE LA SALUD DE LAS PERSONAS Y MEDIO AMBIENTE, DURANTE LA FASE DE OPERACIÓN DEL PROYECTO “PROYECTO INTEGRAL DE DESARROLLO” Y DE LA FASE DE CONSTRUCCIÓN DEL PROYECTO “INFRAESTRUCTURA COMPLEMENTARIA”.**

**Fecha: 05 DE NOVIEMBRE DE 2021.**

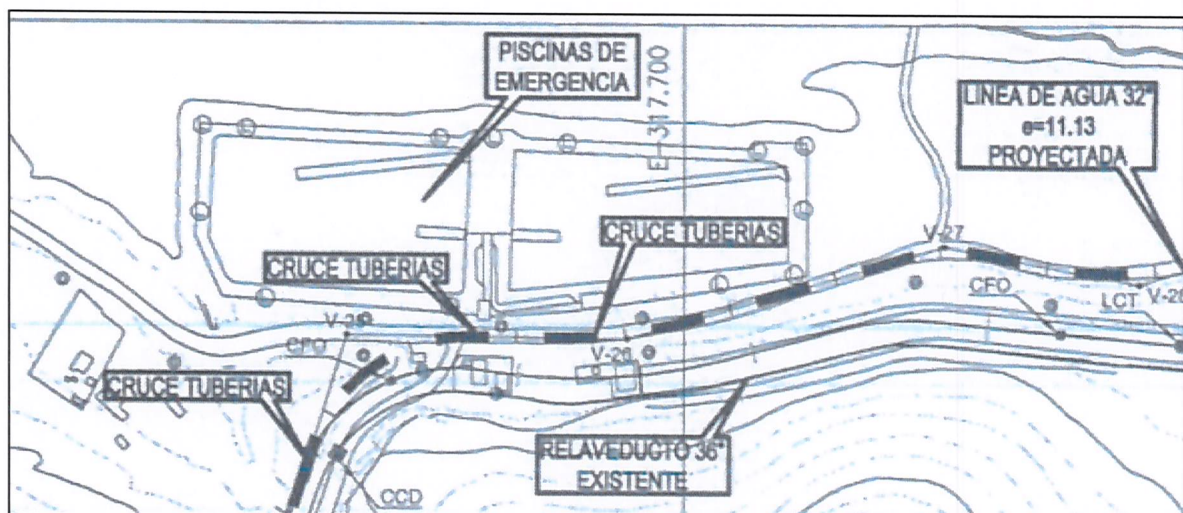
Figura 2. Layout piscina de emergencia sector "Camisas"

Respecto al sistema de transporte de relaves, denominado relaveducto, éste considera en sus puntos mas bajos del trazado la existencia de piscinas de emergencia, con la capacidad de almacenar el volumen contenido en los tramos de dicha obra lineal; dichas piscinas se ubican en el sector de Quelén y en el sector Camisas, donde existen esteros con las mismas denominaciones en las partes bajas de los cauces (Fig 1). Las piscinas de emergencia se encuentran impermeabilizadas con carpeta de HDPE, dotadas de un sistema de detección de fugas (acusetes) y un sistema de captación de posibles infiltraciones de la piscina, consistente en un canal de contorno subterráneo con cámaras de inspección cada cierto tramo (Fig. 2; Anexo 3).

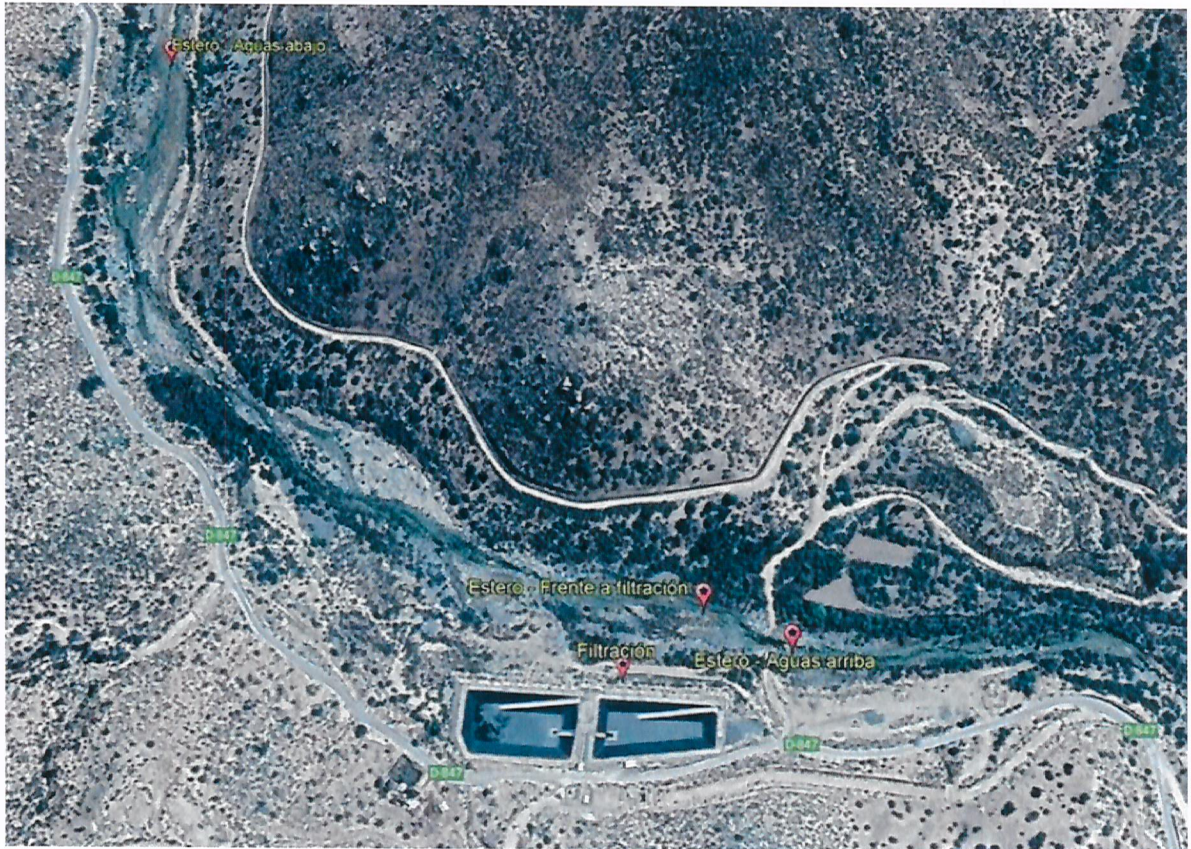
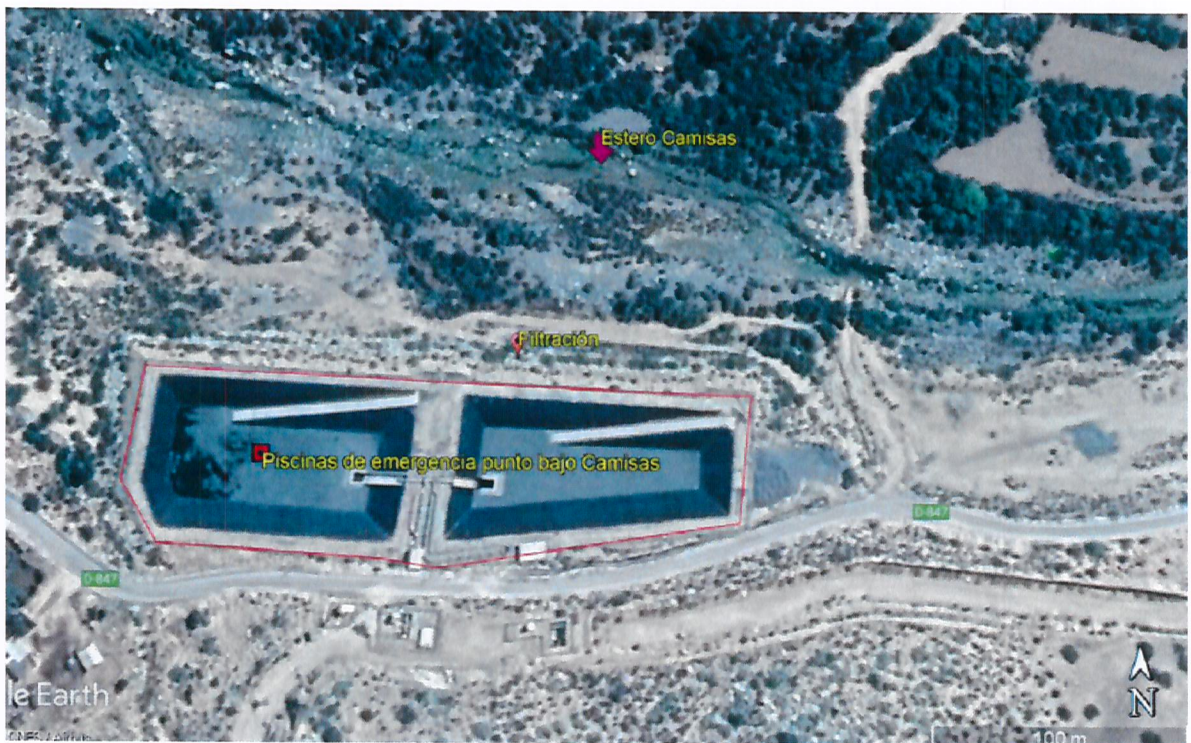
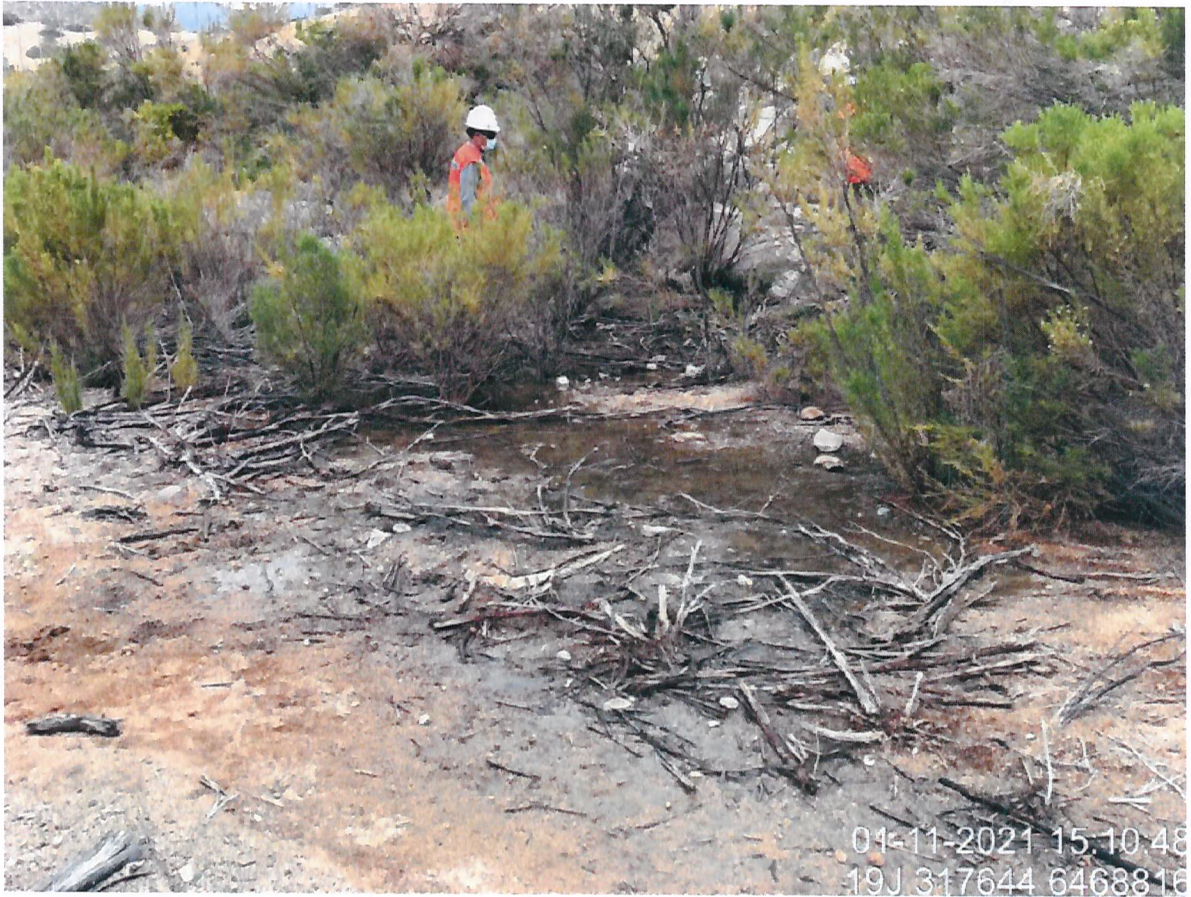
Figura 3.

Con fecha 1 de noviembre de 2021, MLP remitió a la superintendencia el reporte de incidente ambiental N° 8721 (Anexo 2), en cual señala que el tipo de aviso corresponde a "Filtraciones en geomembranas", siendo el componente ambiental afectado el suelo natural al costado de las piscinas de emergencia en el sector "Camisas". De acuerdo al reporte de incidente la situación fue detectada el día 1 de noviembre, en patrullaje rutinario de vigilancia "se detecta en cámara de inspección filtración de aguas provenientes del sistema de recirculación de piscina de sector Camisas. Cabe señalar que la filtración queda contenida a unos 20 metros desde piscina, dentro de franja de servidumbre de MLP", con un volumen estimado mayor a 10 m<sup>3</sup>, en una superficie de suelo estimada de 70 m<sup>2</sup>. Respecto a las medidas inmediatas implementadas, el reporte indica "Se procede de manera inmediata a controlar la filtración a través de la disposición de camiones aljibe en la cámara de inspección, llevando estas aguas hacia instalaciones operacionales retornándolas al proceso. Adicionalmente, se realiza toma de muestra de calidad del agua en estero Camisas en sector de la filtración (aguas arriba y aguas abajo) enviándose a laboratorio"

Se informó la toma de muestras de agua superficiales en 3 puntos del estero Camisas, para su análisis en laboratorio (SGS), y medición de parámetros de terreno pH, Conductividad y Temperatura (Fig. 3; Tabla I). De acuerdo a los resultados de los parámetros de terreno, MLP concluye que éstos dan cuenta de la inexistencia de alteraciones en la calidad del agua del estero Camisas. MLP indicó que mantendrá un monitoreo visual del sector aledaño a la filtración, así como de la calidad de las aguas, con el objetivo de detectar eventuales alteraciones en la calidad de las aguas del estero Camisas.

Por otra parte el reporte señala que, se adoptaron medidas tendientes a controlar la filtración y retirar el agua contenida en cámara de inspección y piscina, a través de la utilización de camiones aljibe.

Fotografía: Apozamiento de aguas en sector aledaño a cámara de inspección de piscina de emergencia (Fuente: Reporte de incidente de MLP)

Medida	Medios de verificación	Plazos desde la notificación
1	Vaciar la piscina de emergencia y sistema de recolección de derrames de aguas industriales infiltradas desde la piscina	<ul style="list-style-type: none"> <li>a) Registros fotográficos, que den cuenta del vaciamiento de la piscina y de las cámaras de inspección del sistema de recolección de derrames.</li> <li>b) Reporte de los volúmenes diarios extraídos</li> </ul>	<ul style="list-style-type: none"> <li>• Plazo: iniciar la medida en un plazo máximo de 2 días hábiles.</li> <li>• Reportes diarios de avance de la medida al correo electrónico <a href="mailto:oficina.coquimbo@sma.gob.cl">oficina.coquimbo@sma.gob.cl</a>.</li> </ul>
2	Chequeo de la condición de estanqueidad de la piscina de emergencia (carpeta de HDPE), mediante una empresa certificadora externa. Las piscinas no podrán ser utilizadas mientras concluyan las reparaciones y se demuestre su estanqueidad.	<ul style="list-style-type: none"> <li>a) Orden de compra para la ejecución de las medidas solicitadas, que considere el inicio de la ejecución de actividades materiales dentro 2 días hábiles desde la notificación.</li> <li>b) Carta Gantt con la programación de la implementación de las medidas solicitadas.</li> <li>c) Reporte de la empresa certificadora, que dé cuenta de las fallas en la impermeabilización, que permitió la filtración de las aguas industriales</li> <li>d) Reporte de la empresa certificadora de la condición de estanqueidad de la piscina, posterior a la reparación de la carpeta de HDPE.</li> </ul>	<ul style="list-style-type: none"> <li>a) Plazo máximo: 2 días hábiles.</li> <li>b) Plazo máximo: 2 días hábiles.</li> <li>c) Plazo máximo: 5 días hábiles.</li> <li>d) Plazo máximo: 15 días hábiles</li> </ul>

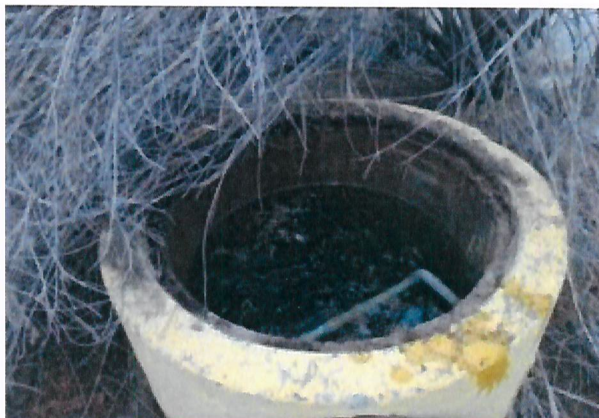
*Fotografía Cámara de inspección piscina de emergencia (Fuente denuncia ID 15697)*

- Se constata que el suelo del sector de la cámara de inspección se encuentra con humedad, en el área donde MLP informó la formación de un apozamiento del agua escurrida desde la cámara de inspección.

- Dentro de la cámara de inspección, la cual tiene una profundidad aproximada de 3.2 mts, se constató la existencia de nivel de aproximadamente 30 cms de altura de columna de agua

- La condición de falta de estanqueidad de la piscina de emergencia del sector Camisas, evidenciada por la existencia de aguas en el sistema de contención/recolección de filtraciones de la piscina con altos valores de conductividad, en conjunto con la permanencia de aguas industriales en la misma, representa una condición de riesgo de rebalse, derrame y/o infiltración de dichas aguas fuera de las instalaciones industriales, que de acuerdo a la topografía y pendientes del sector, éstas podrían escurrir hacia el cauce del estero Camisas, el cual se encuentra a menos de 100 mts de la cámara de inspección donde se constató acumulación de aguas industriales.
