MEMORÁNDUM N°008

MAT. : Solicitud Medidas Provisionales que indica

FECHA : 28 de marzo de 2022

1.- Con fecha 11 de marzo del presente año, se realiza actividad de fiscalización a la Unidad Fiscalizable (UF) "Taller de Redes Kaweshkar SpA.", en el marco de la Resolución Exenta N°2741/2021 que fija el Programa y Subprograma de Fiscalización ambiental de Resoluciones de Calificación Ambiental para el año 2022. Es necesario indicar que además dicha actividad se desarrolló en conjunto con fiscalizadores de la Autoridad Sanitaria.

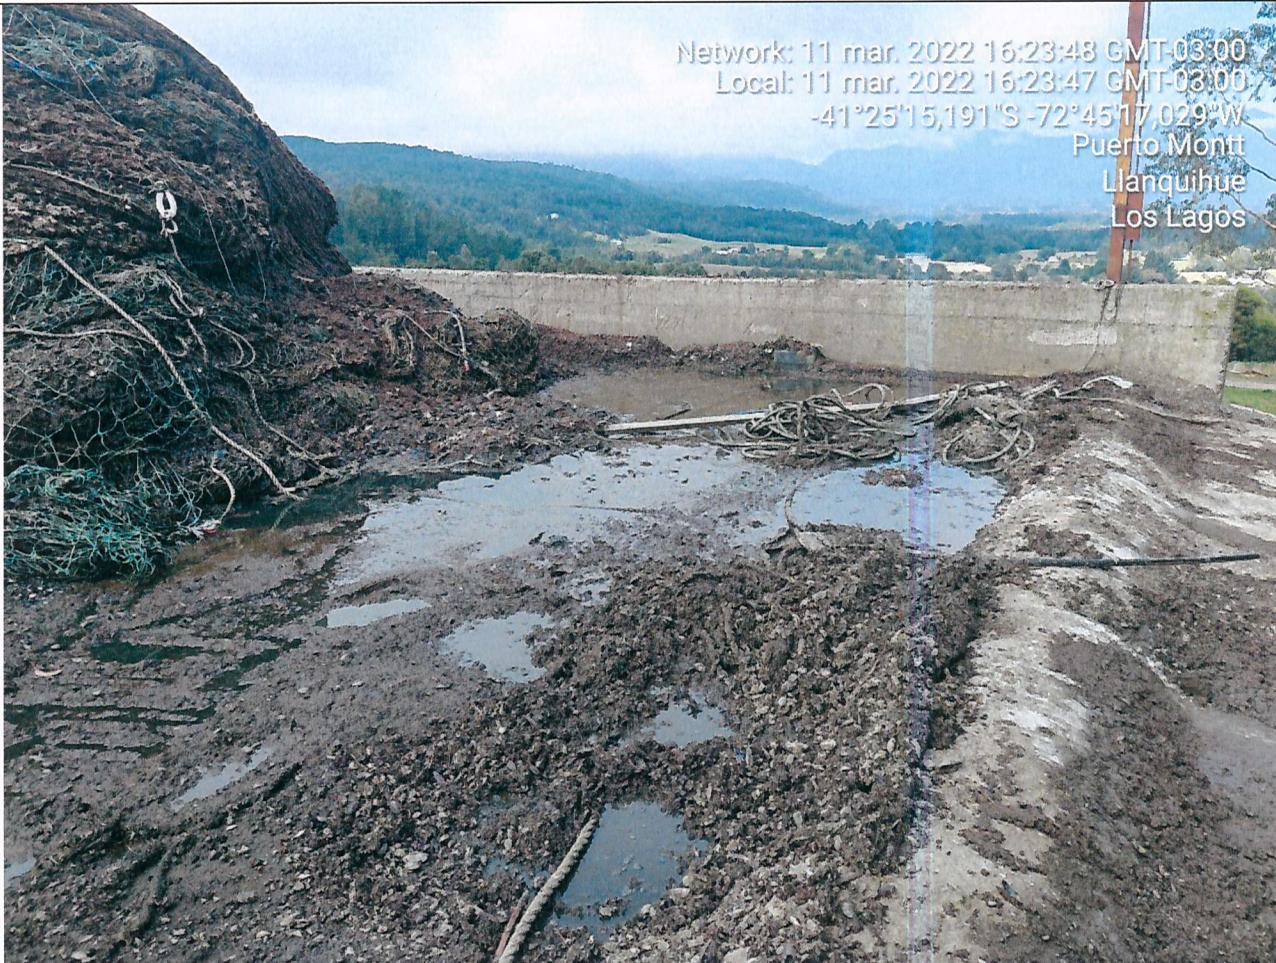
Fotografía N°1: Imagen permite constatar material orgánico fuera del pretil y aposamiento de lixiviados.

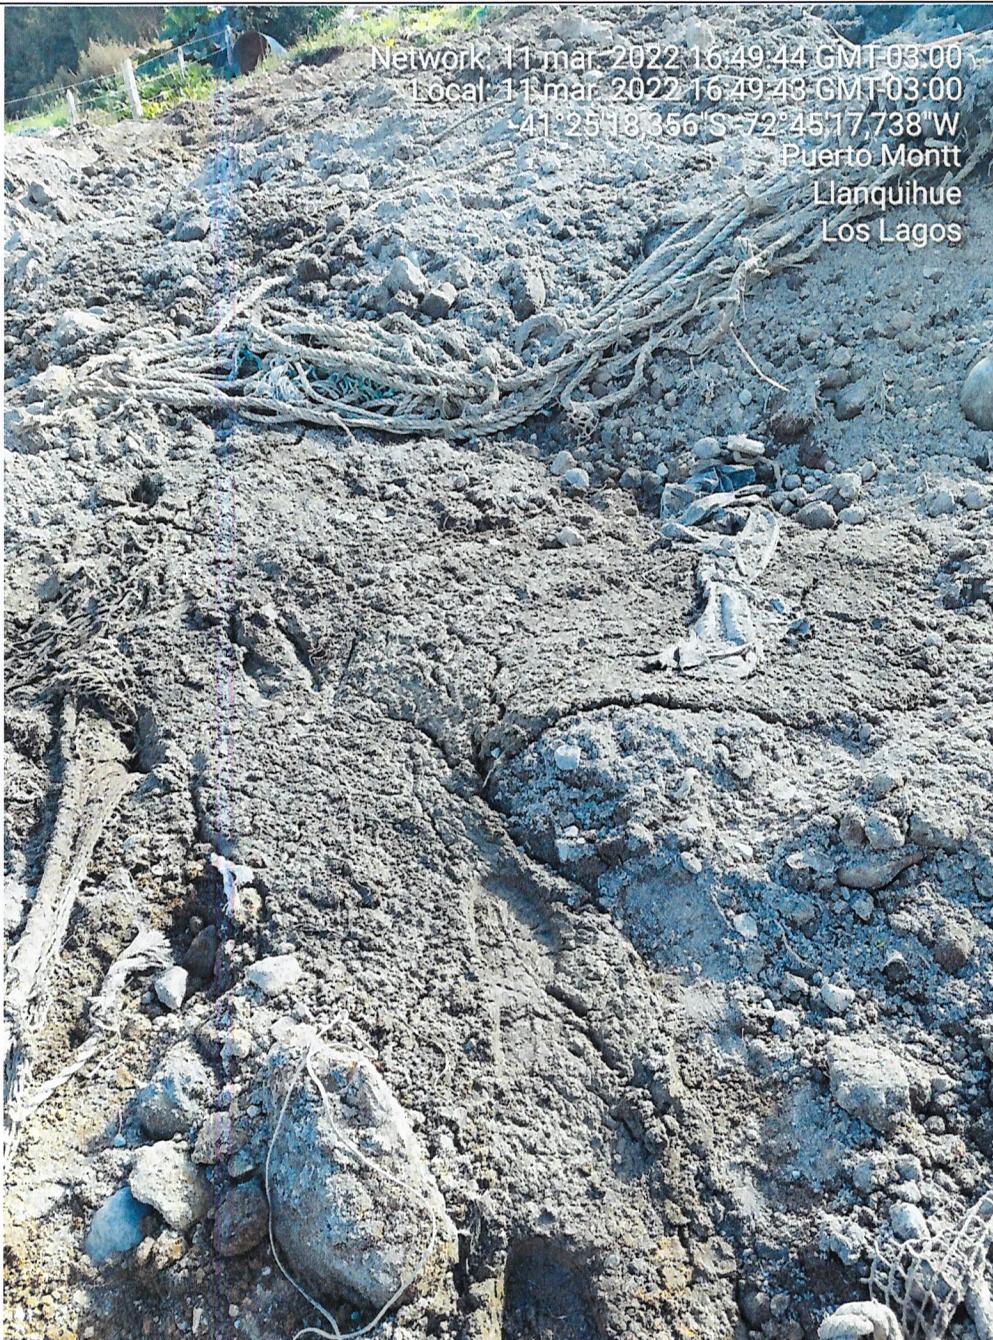
Fotografía N°2: Imagen permite constatar la disposición de lodos y residuos varios.

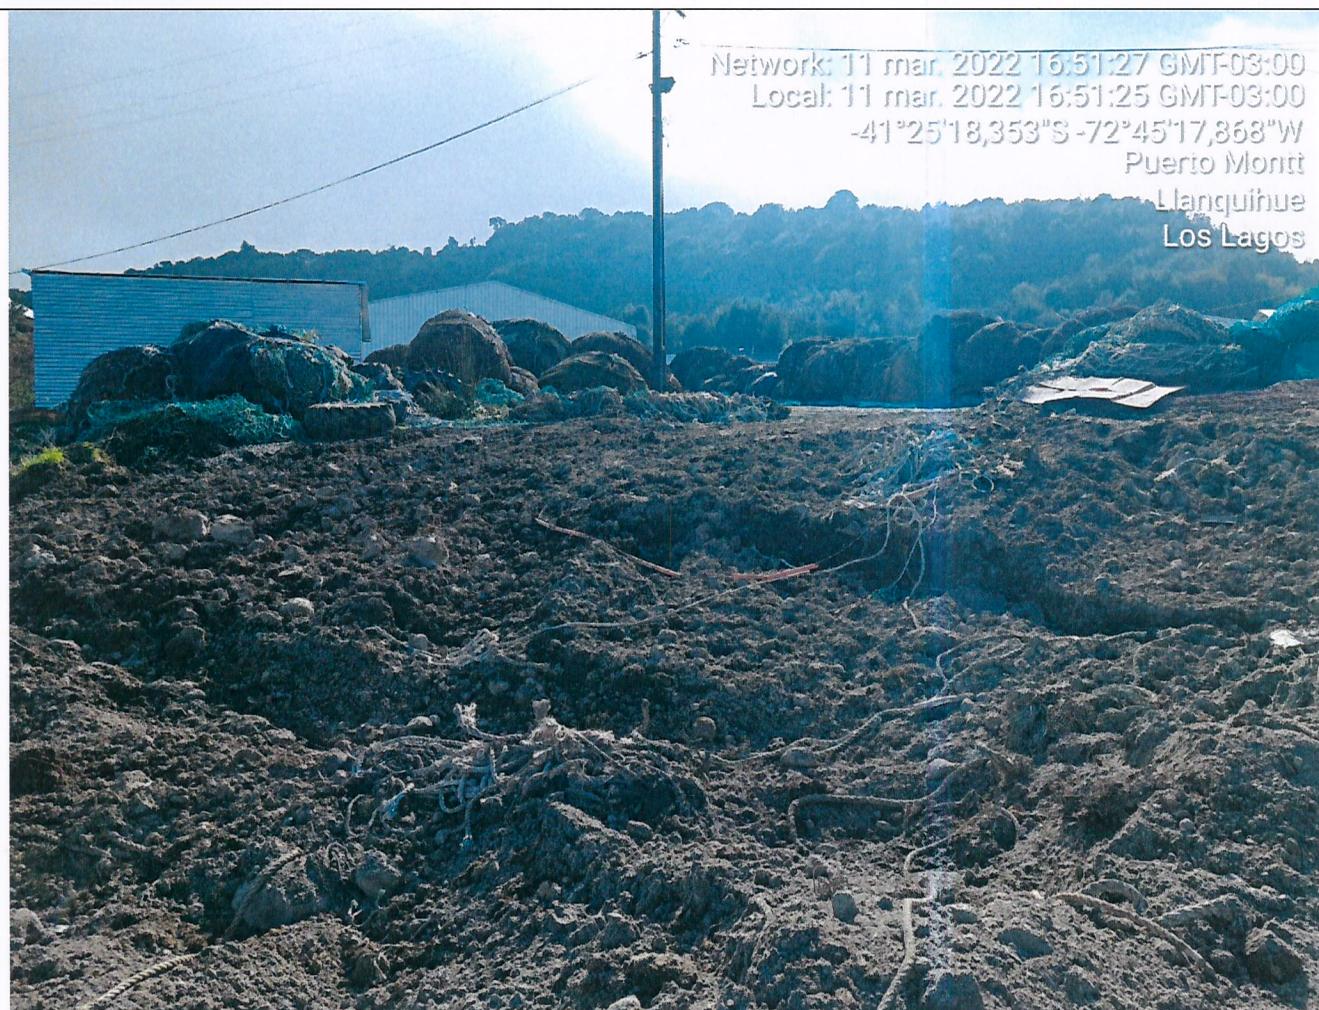
Fotografía N°3: Zona de disposición de lodos, cabos y residuos varios. La imagen permite observar el movimiento de tierra reciente, material no compactado.

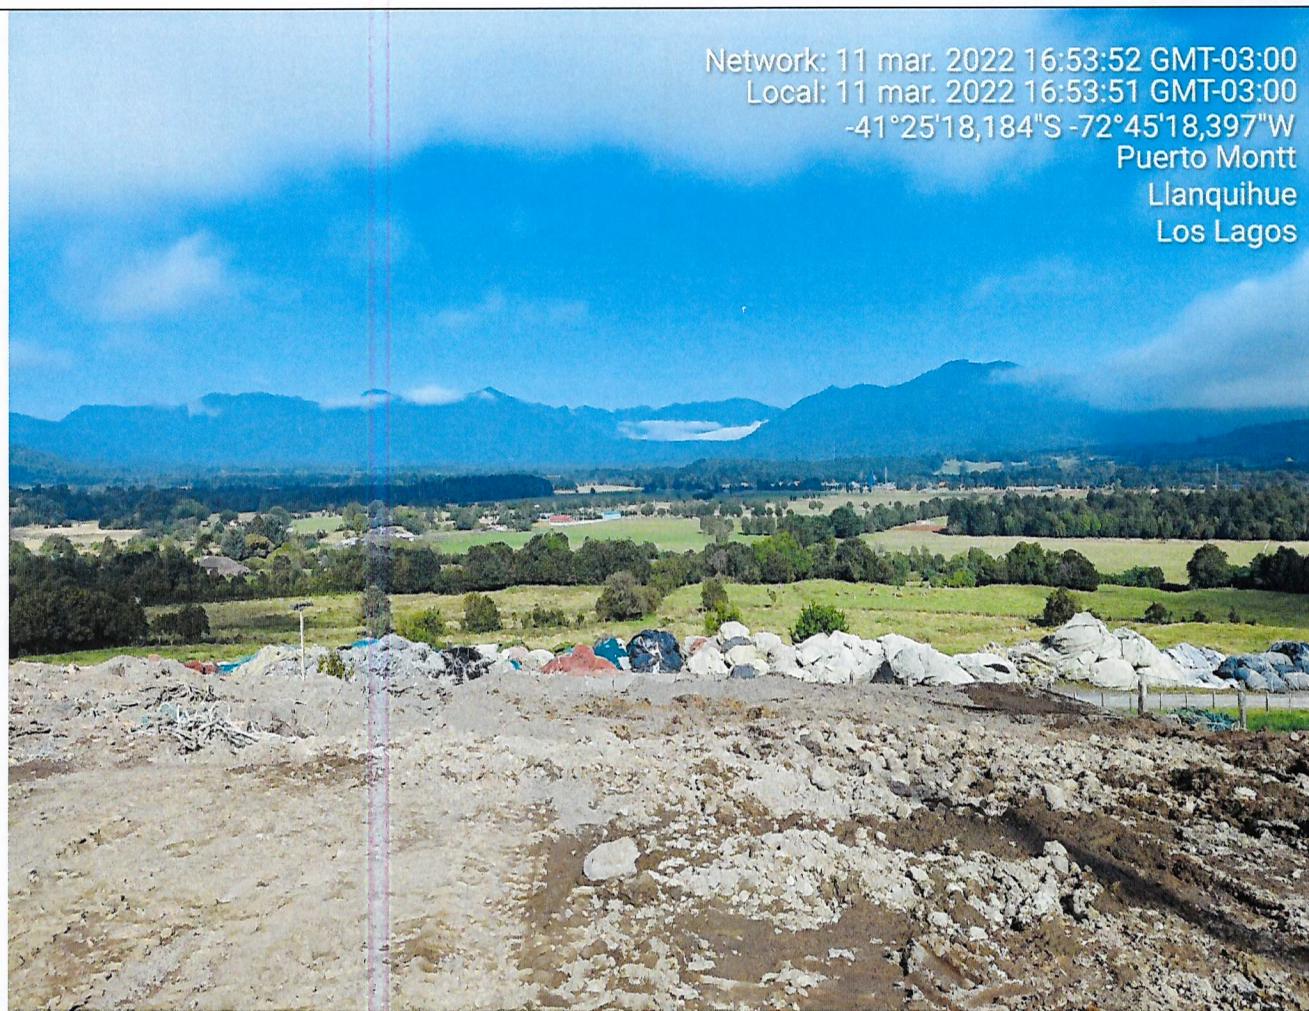
Fotografía N°4: Imagen permite observar áreas de color café más oscuros, estas corresponden a material de arena gruesa con lodos.

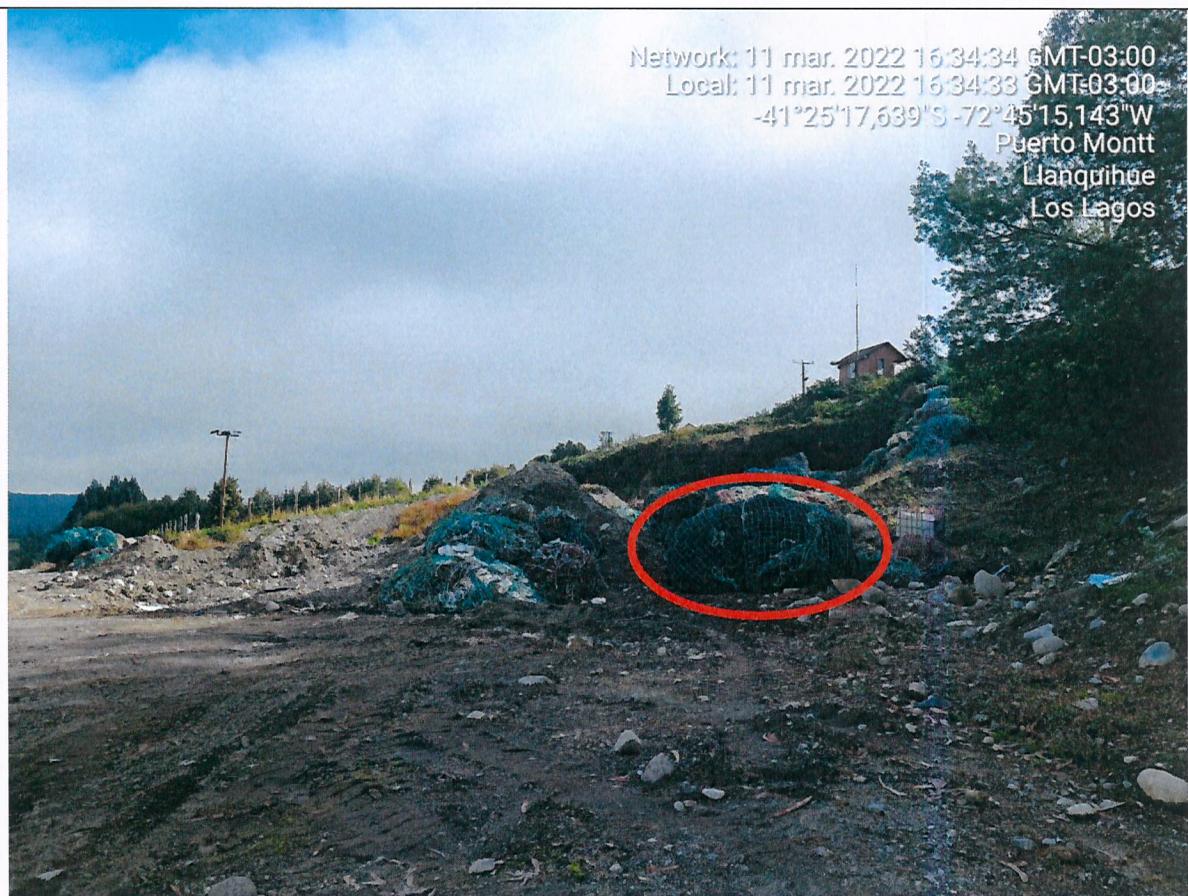
Fotografía N°5: Área de disposición, en círculo rojo mallas con residuos (perreras), cabos y lodos.

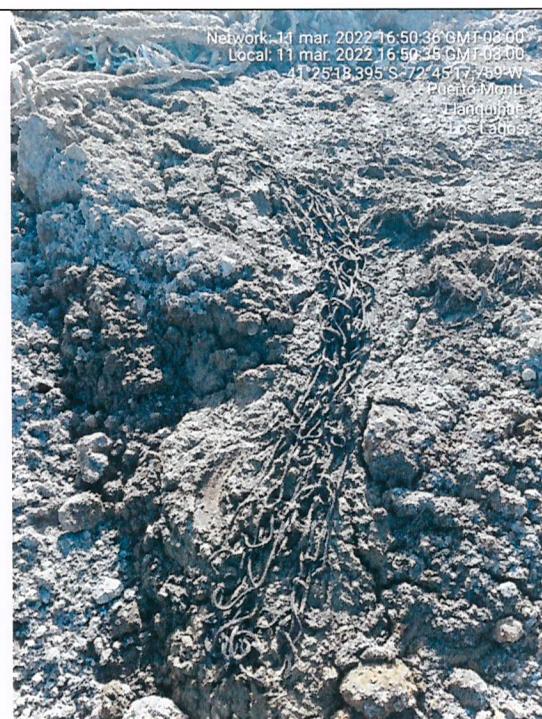
Fotografía N°6: Se observa lodo mezclado con arena gruesa y resto de redes

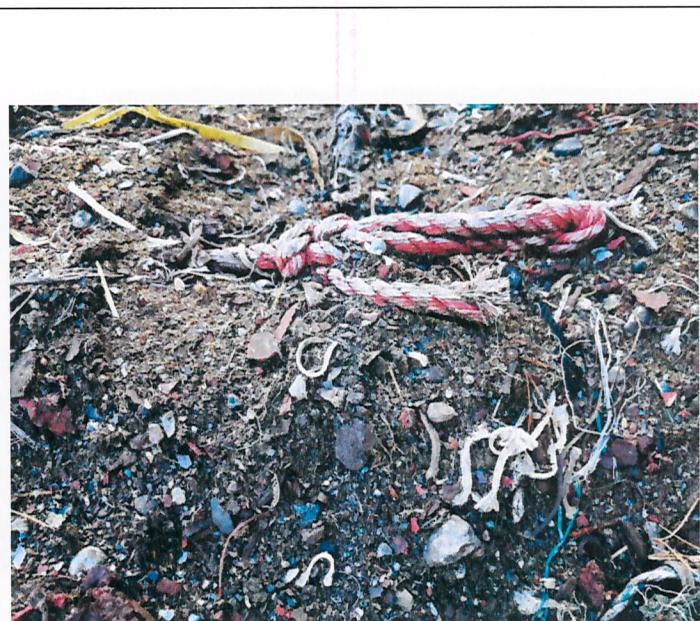
Fotografía N°7: Se observa cabos, conchas, micro plásticos que se encuentran incorporados al sustrato

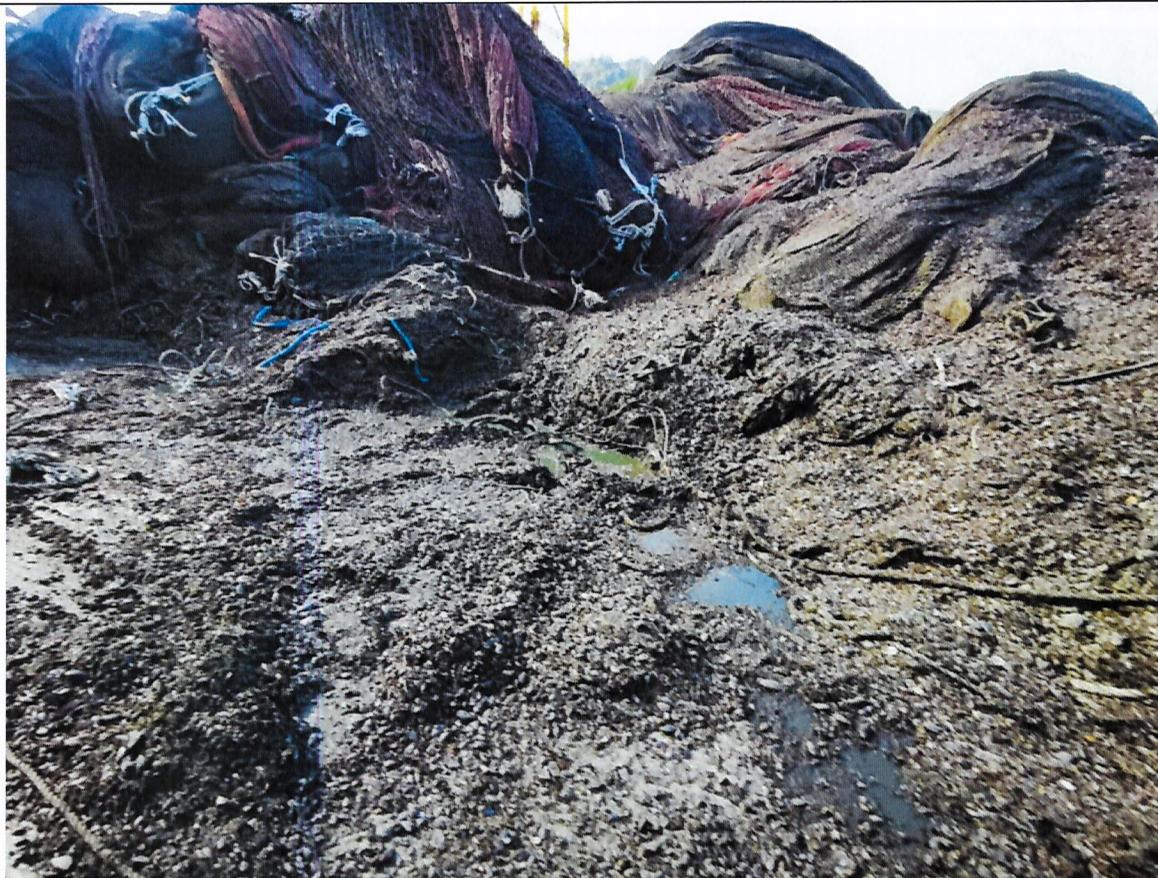
Fotografía N°8: Imagen permite observar la gran cantidad de biofouling acumulado en zona de limpieza de mallas, generando malos olores.

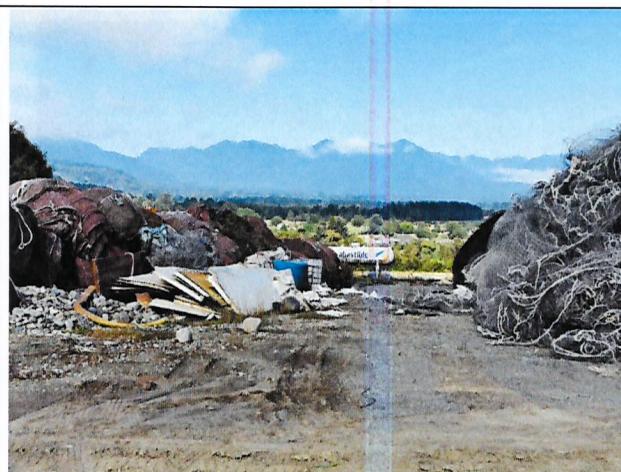
Fotografía N°9: Se constata acopio de redes limpias no retiradas por sus dueños con otros residuos.

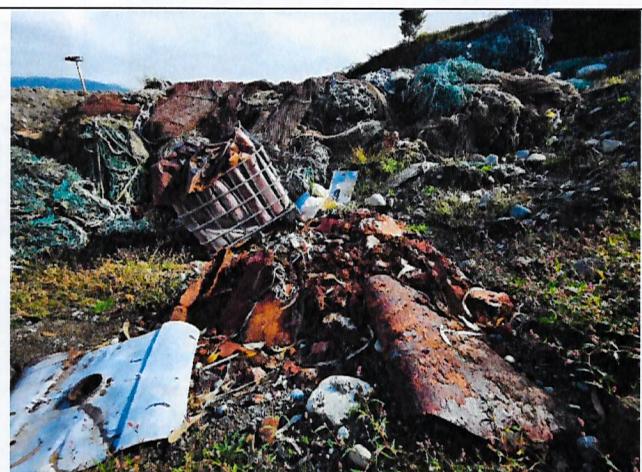
Fotografía N°10: Residuos sólidos dispuestos en la misma zona donde se constató disposición de lodos.

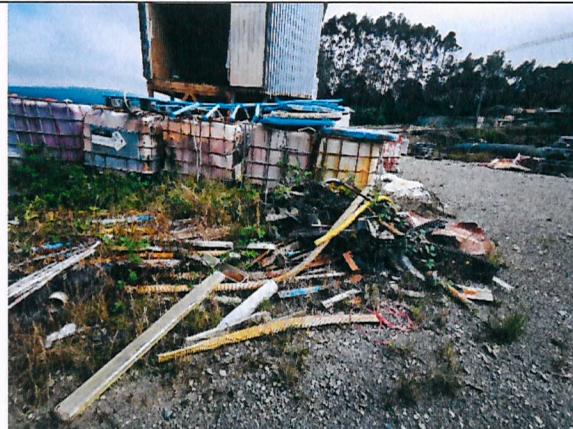
Fotografía N°11: Residuos varios en área contigua al filtro prensa

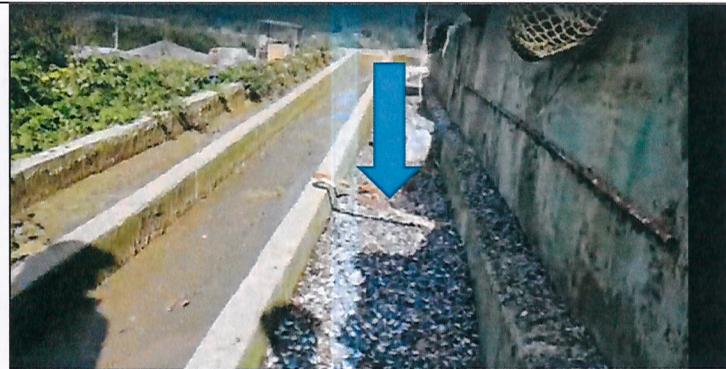
Fotografía N°12: Residuos de conchillas que se encuentran a un costado de las canaletas fase primaria del sistema de planta de riles.

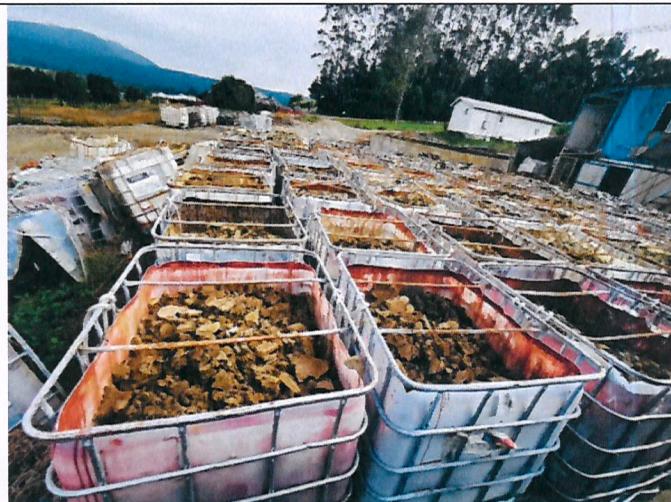
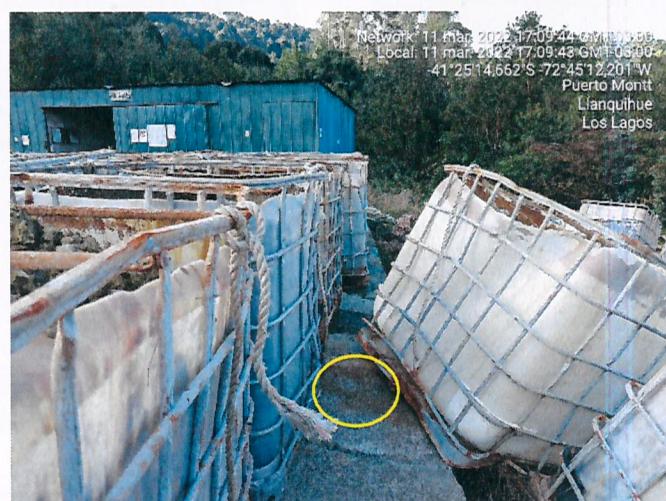
Fotografía N°13: Imagen permite observar bins IBC de 1000 litros los cuales son envases de pintura antifouling que son reutilizados para acopiar lodo prensado los cuales se encuentran a la intemperie, demarcación amarilla resalta lixiviación de los contenedores.

En el recorrido se constata en el sector del filtro prensa existen más de cuarenta bins IBC de 1000 litros, reutilizados en mal estados, sin tapas los cuales son utilizados para disponer el lodo prensado, los cuales se encuentran sobre una loza de cemento, se percibe en algunos sectores lixiviación de estos contenedores.

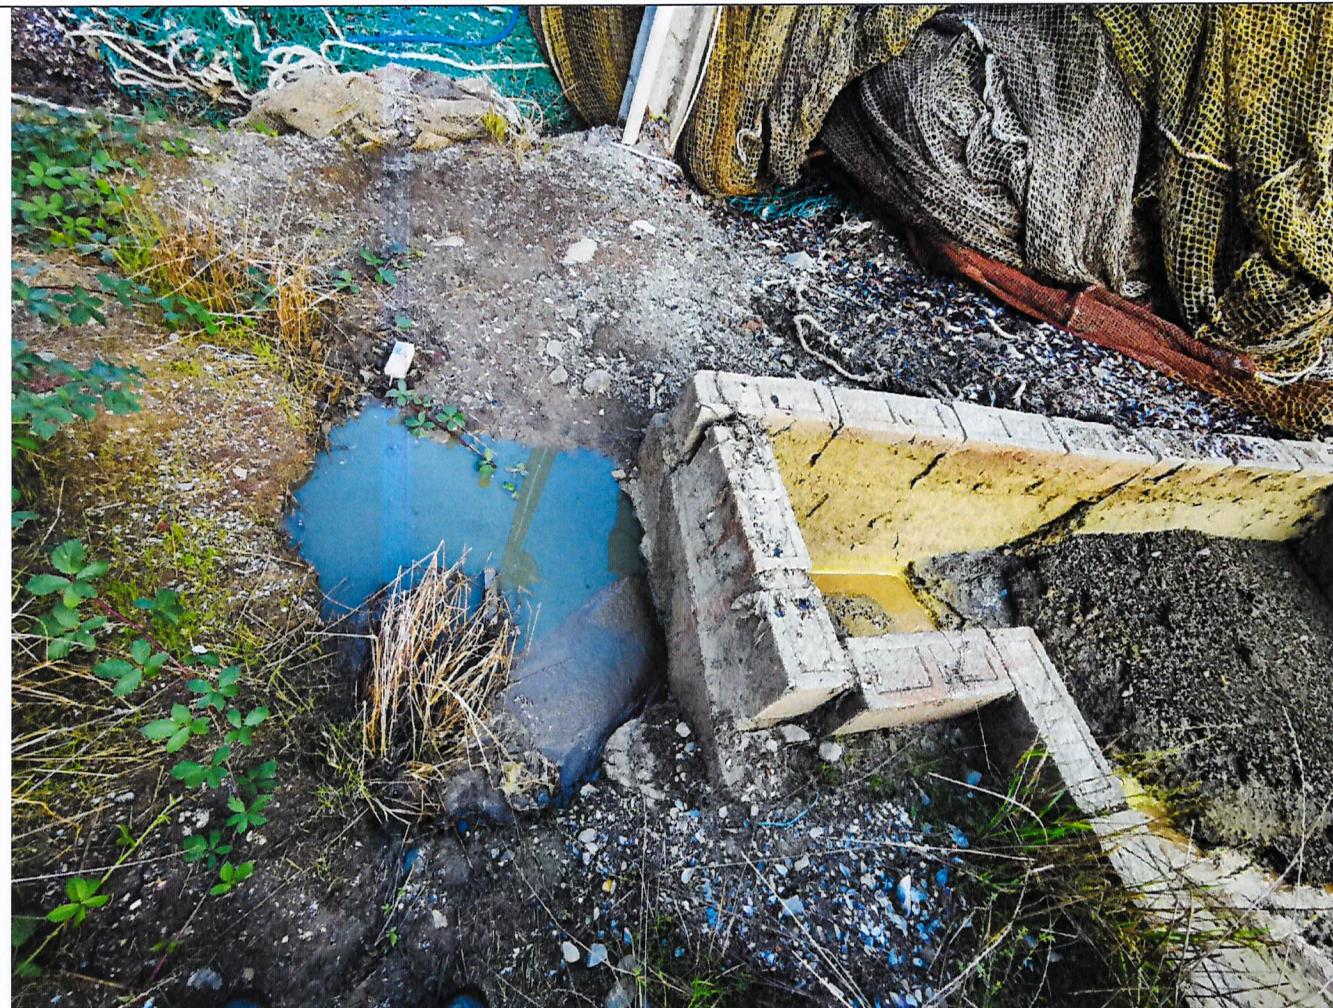
Fotografía N°14: Se constata derrame de la zona de canaletas, estero sin nombre se encuentra a escasos metros de este lugar.

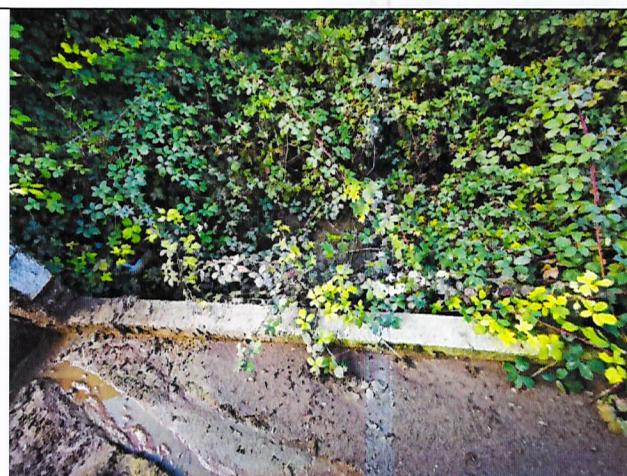
Fotografía N°15: Se constata derrame de la zona de canaletas, estero sin nombre se encuentra a escasos metros de este lugar.

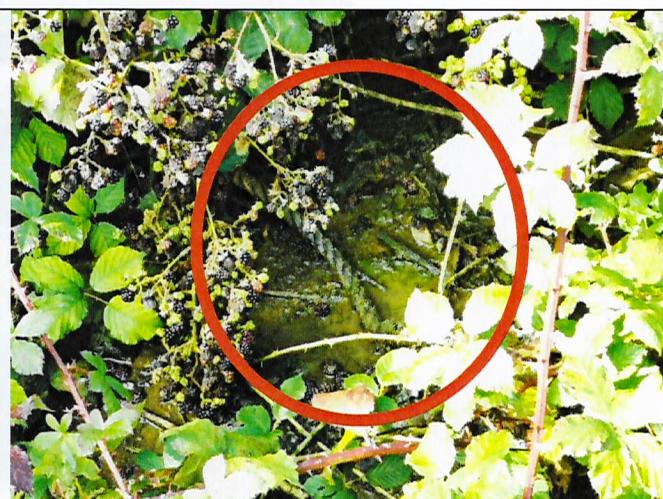
Fotografía N°16: imagen permite constatar ril en zona con pendiente que llega al estero sin nombre.

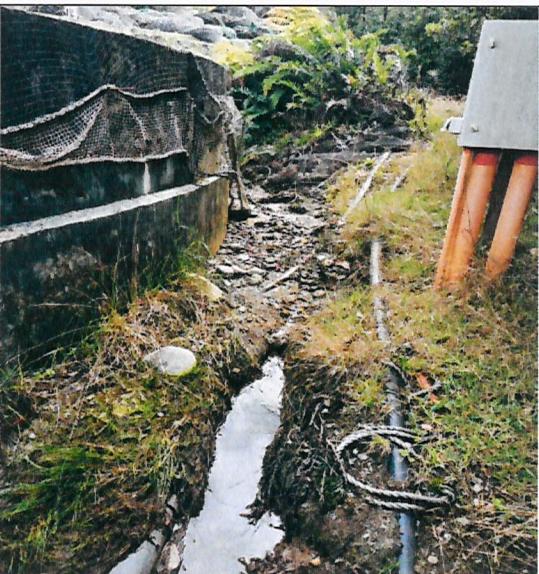
<p>Fotografía N°17: Ril a un costado del segundo estanque.</p>	<p>Fotografía N°18: Ril en área de un costado del segundo estanque que se desplaza hacia el estero sin nombre.</p>

En un segundo estanque que corresponde al de reacción y mezcla, se constata en el costado norte escurrimiento constante de RIL (líquido de color verde), que se encausa hacia el estero sin nombre, estero que desemboca en río Oroco. Se constata en varias partes alrededor del estanque 2 la presencia de lixiviados aposados en la superficie del suelo.

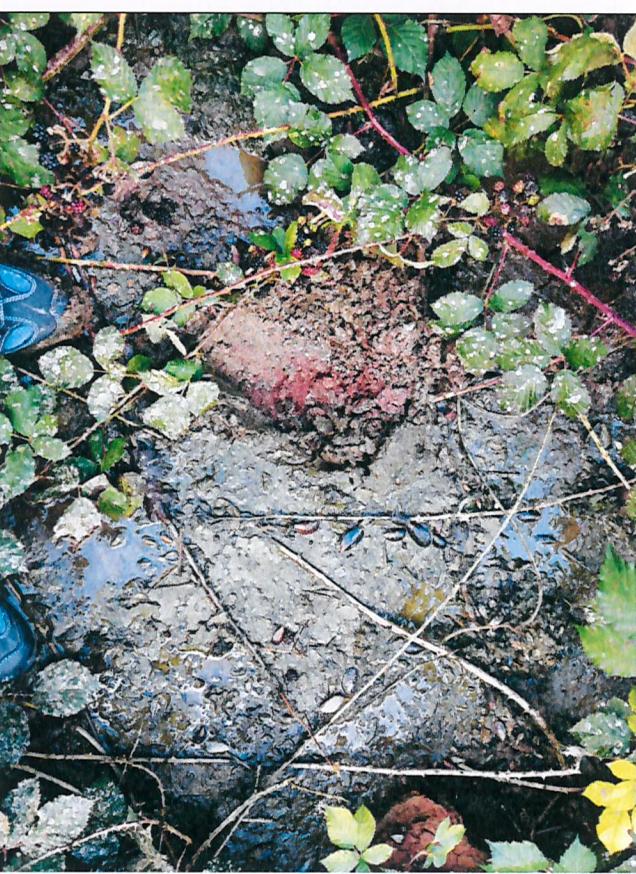
<p>Fotografía N°19: Entre los matorrales que se encuentran al costado Este de los estanques, es posible observar ril, resto de lodo y choritos</p>	<p>Fotografía N°20: Se observa ril entre la zona de las canaletas de la primera fase de la planta de tratamiento de riles y el primer estanque.</p>

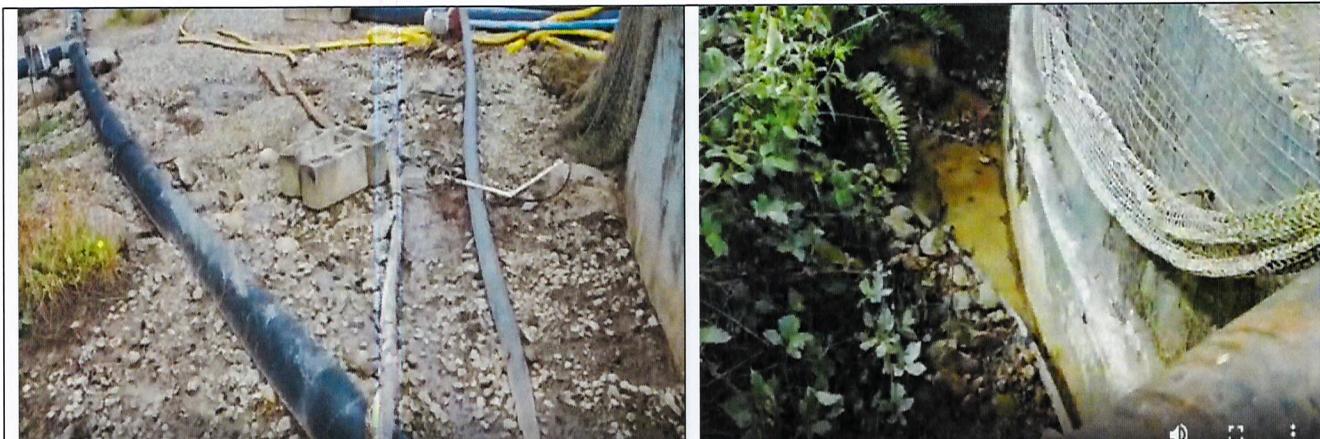
Fotografía N°: 21 Se observa a un costado del estanque, ril que por pendiente se dirige hacia la zona de los geocontenedores

Fotografía N°22: Se observa RIL a un costado del tercer estanque

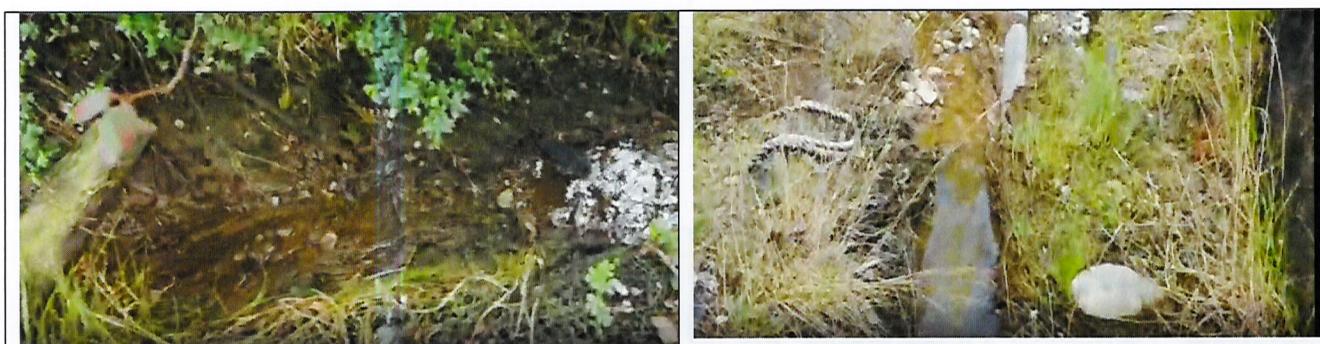
Fotografía N°23: Se observa a la altura del segundo estanque, ril que tiene dirección hacia el estero sin nombre

Fotografía N°24: Ril que se encuentra en el costado este del tercer estanque.

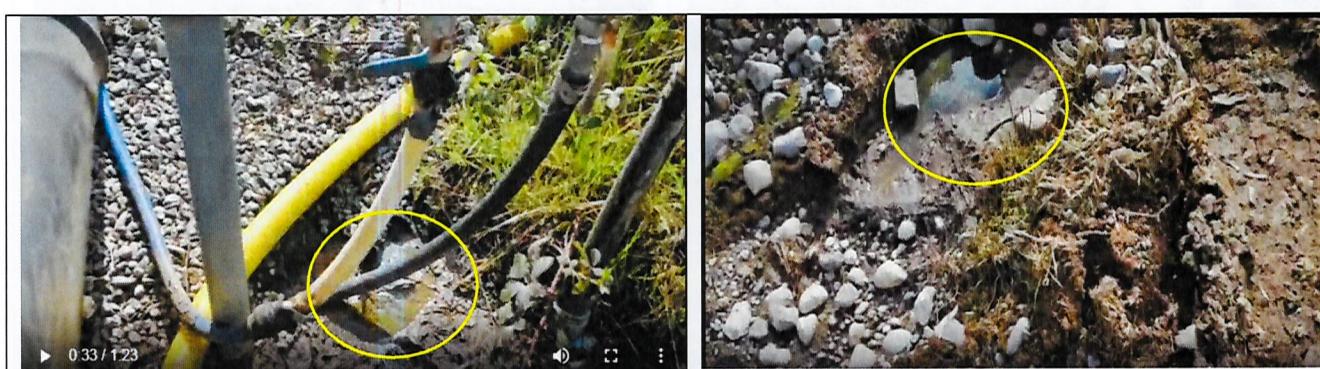
Fotografía N°25: RIL aposado en zona de llaves que permite direccionar ril tratado hacia los geocontenedores o filtro prensa.

Fotografía N°26: marcación amarilla destaca lixiviado el cual viene desde la zona de lavado y por el costado del camino.

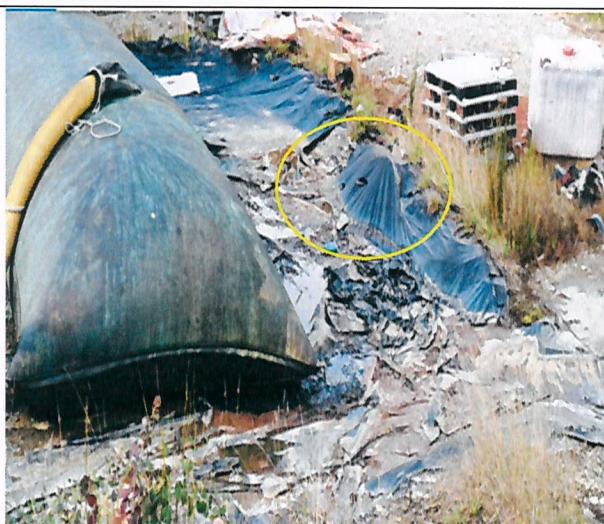
<p>Fotografía N°27: Se destaca en circulo amarillo rotura de la membrana impermeable.</p>	<p>Fotografía N°28: Imagen permite observar en las cercanías de los geocontenedores bins IBC de 1000 litros que contuvieron pintura antifouling, donde la superficie del suelo se observa de color rojizo, lo que hace presumir posibles derrames de restos de pintura.</p>

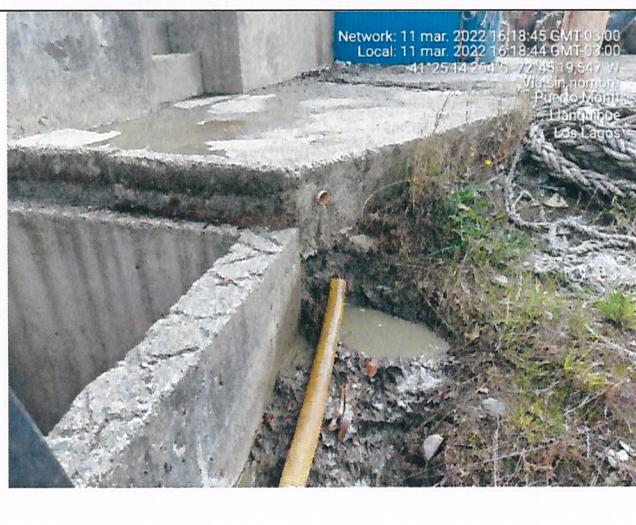
<p>Fotografía N° 29: Se observa ril (líquido de color verde) proveniente de la zona de desinfección.</p>	<p>Fotografía N°30: Se destaca en amarillo constatación de ril que viene de la zona de desinfección.</p>

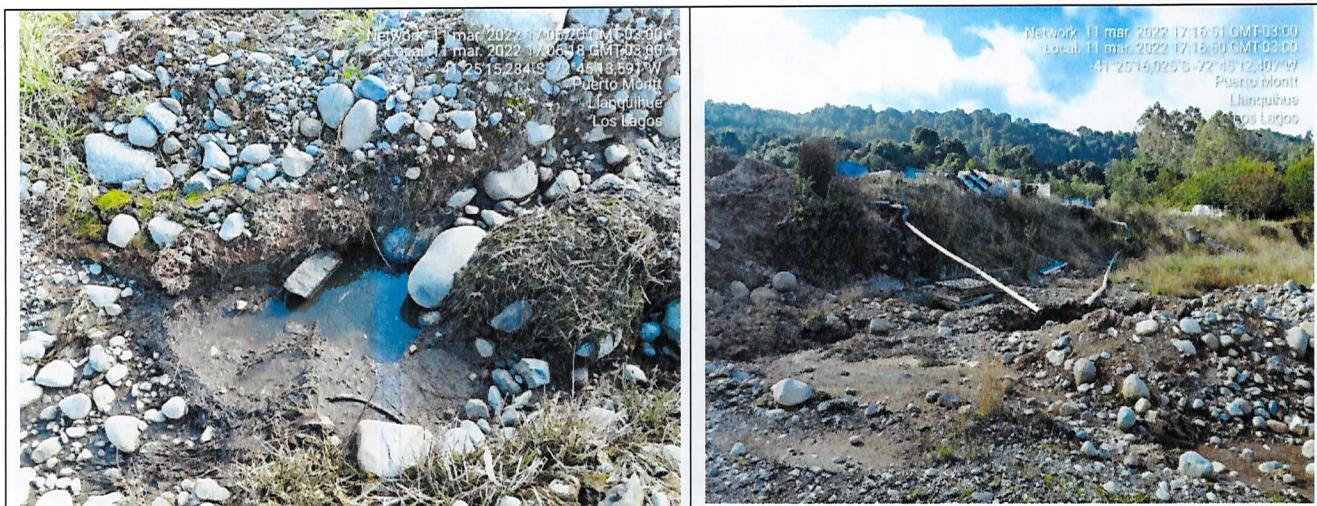
Fotografía N°31: Se observa ril que viene de la zona de lavado.

Fotografía N°32: Se observa la zona de infiltración de ril tratado

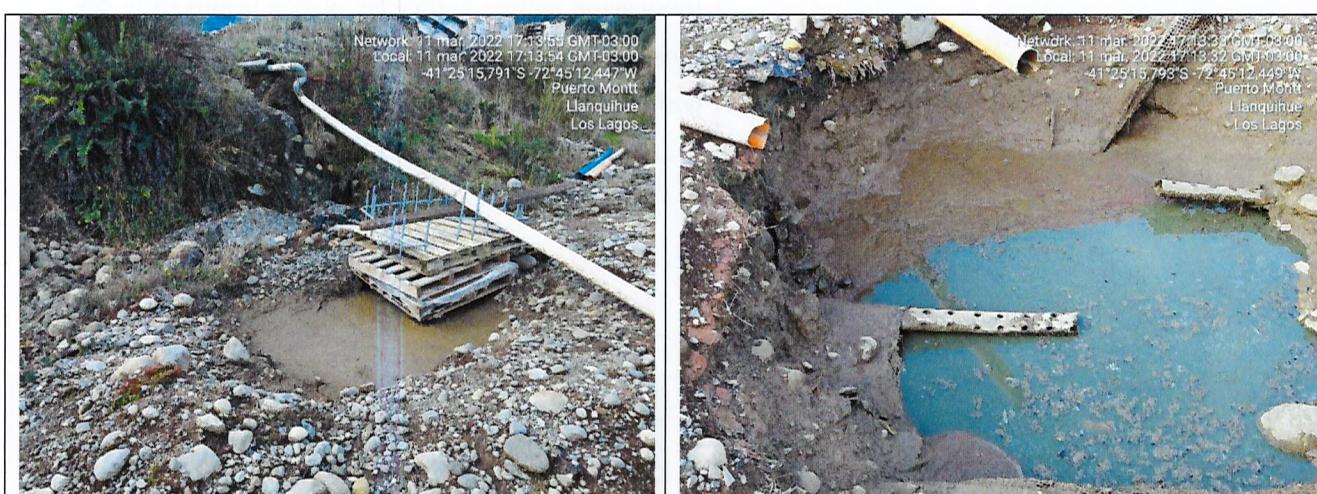
Fotografía N°33: Se observa lodo dispuesto en zona de filtración

Fotografía N°34: Punto de filtración (P1), se observa saturación del sector, líquido verde, choritos sobrenadante y una capa espesa en la superficie de color café rojizo. Tiene tuberías perforadas bajo el nivel del suelo y dos tuberías sobre el nivel del suelo.

En P1 se observan 2 ductos, tuberías que llegan a un pozo de absorción y una pequeña excavación (2 x 2 metros de ancho y 1 de profundidad aproximadamente) lo que permite constatar en la zona, un afloramiento de líquido en la superficie siendo este de color verdoso y en flotación conchas de bivalvos; también se constata en esta área de infiltración tuberías con perforaciones, que concuerdan con el sistema de infiltración que debiera existir, las cuales se encuentra cortadas, en los alrededores de este punto se observa polietileno de alta densidad y malla al descubierto. También se constata capa espesa de color café rojizo.

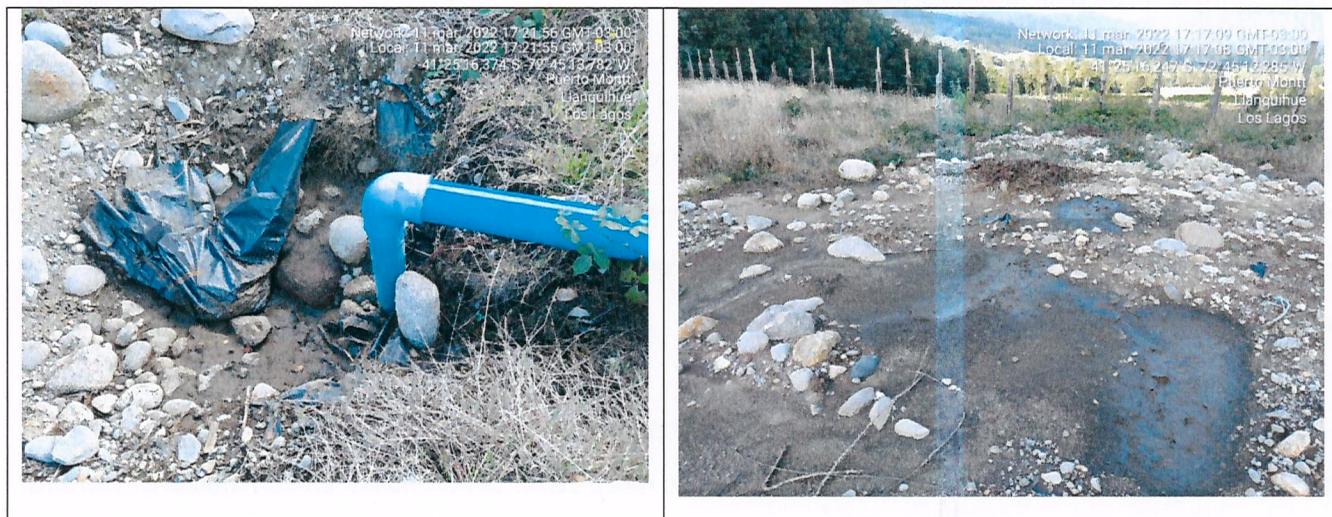
Fotografía N°35: Se observa un segundo punto de infiltración, en este punto se observa sobre saturación del suelo.

en el sector, lo que indica que el suelo está saturado, se observa el polietileno de alta densidad descubierto en el área de infiltración.

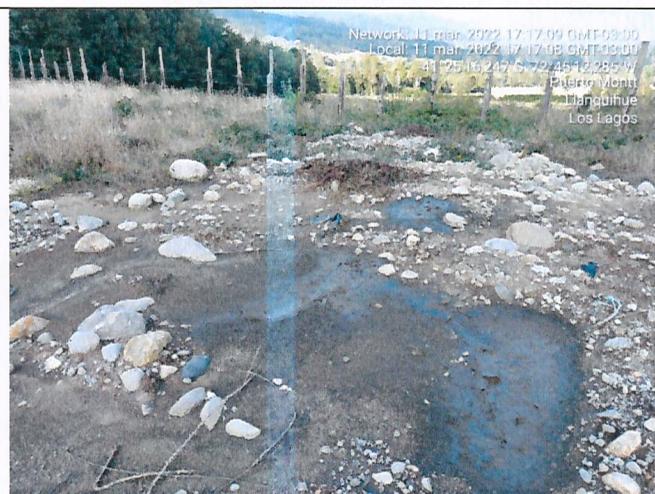
Fotografía N°36: En esta imagen se destaca las áreas de saturación del ril tratado.

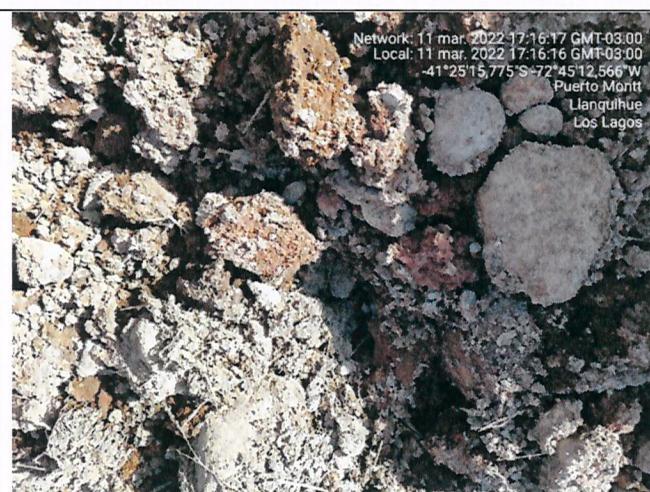
Fotografía N°37: Imagen permite constatar que en la zona de infiltración se ha dispuesto lodo prensado y que ha sido mezclado con material tipo ripio.

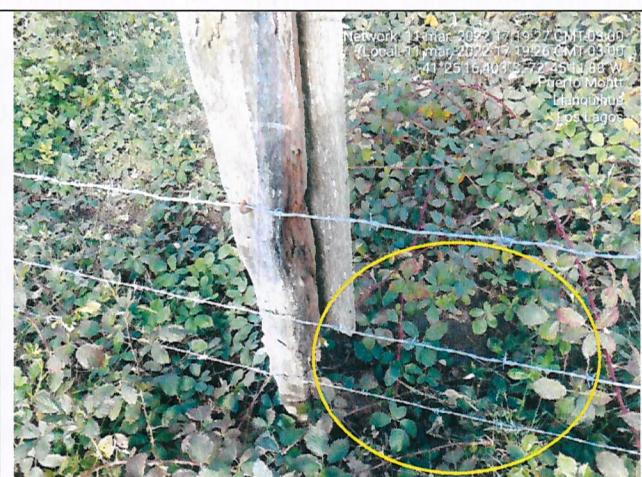
Fotografía N°38: Demarcación en amarillo destaca área de sitio colindante a la zona de infiltración con presencia de lodos
