MEMORÁNDUM MAG N° 029

MAT. : Solicita medidas provisionales que se indican para el Lavadero de Oro Danyka 7 de la empresa Placeres Recursos Mineros Limitada.

FECHA : 8 de septiembre de 2022

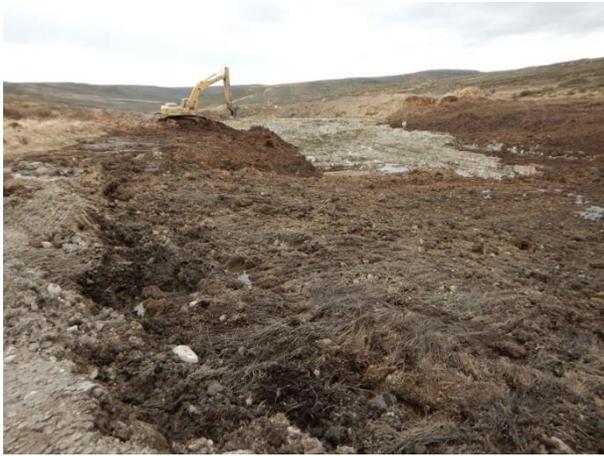
- Al efectuar recorrido pedestre por el área de ejecución del proyecto, se observó que parte de ésta ya había sido intervenida producto de movimientos de tierra asociados a la excavación de suelo para la extracción de mineral, constatándose el retiro de la cubierta vegetal y la depositación del suelo orgánico sin compactar a un costado del área intervenida, así como también la presencia de huellas de maquinaria pesada, abarcando así una superficie intervenida de aproximadamente 36,3 hectáreas según mediciones efectuadas con equipo GPS (Ver **Imagen 2**).

Imagen 2.	Fecha: 04-11-2021 (Fecha de la inspección ambiental)		Imagen 3.	Fecha: 04-11-2021 (Fecha de la inspección ambiental)	
Coordenadas UTM DATUM WGS84 HUSO 19	Norte: 4.092.053	Este: 428.746	Coordenadas UTM DATUM WGS84 HUSO 19	Norte: 4.091.865	Este: 428.766
Descripción: Vista general del área intervenida.			Descripción: Vista general del área intervenida, donde se advierte la existencia de maquinaria o equipamiento destinado a la explotación de minerales (planta de lavado de gravas).

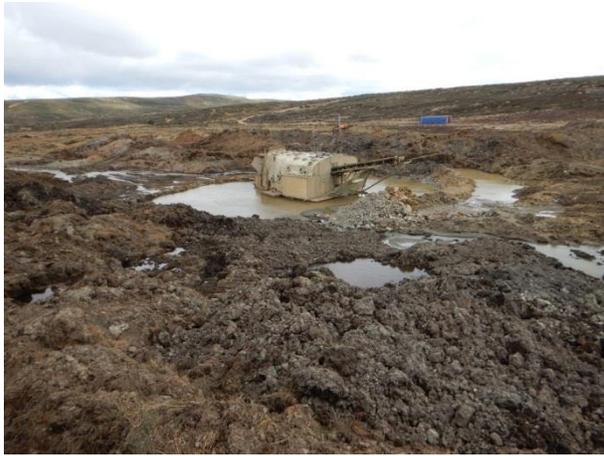
- Se advirtió la existencia de una planta lavadora de gravas sin operación (detenida). (Ver **Imagen 3**).
- Se constató la construcción de 5 canales cavados en tierra en una zona de vega, al sur de la zona de explotación intervenida, todos los cuales se encontraban orientados hacia un chorrillo sin nombre que atraviesa el predio, el cual es afluente del Río del Oro. Asimismo, se pudo advertir la existencia de escurrimientos de aguas subsuperficiales en la ladera Este de uno de ellos (canal de drenaje denominado 5). Al respecto, don Daniel Bruce Johnson, Representante legal de la empresa Placeres Recursos Mineros Limitada, indicó que la finalidad de dichos canales era drenar el área para dar soporte a las maquinarias que operan en el sector (Ver **Imágenes 4 y 5**).

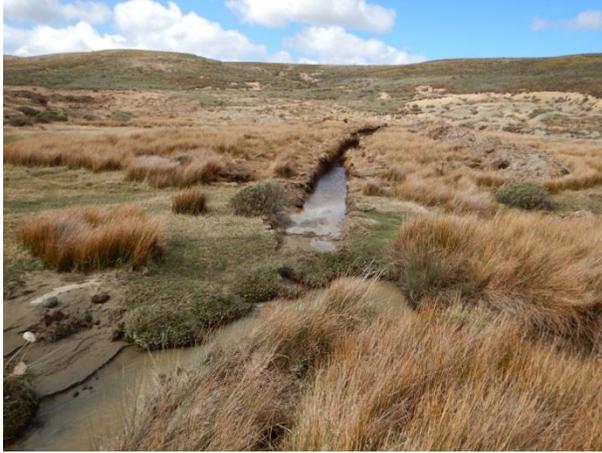
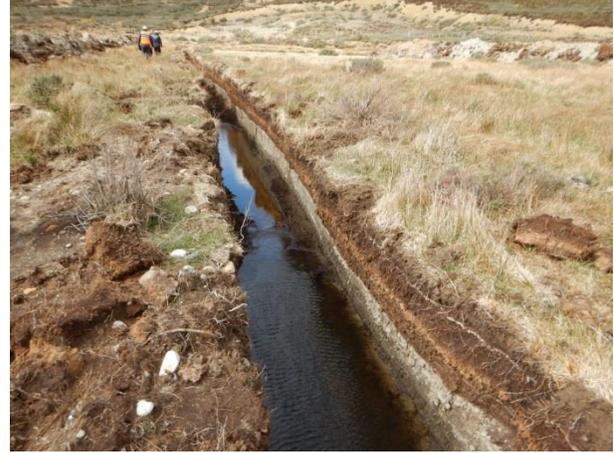
Imagen 4.	Fecha: 04-11-2021 (Fecha de la inspección ambiental)		Imagen 5.	Fecha: 04-11-2021 (Fecha de la inspección ambiental)	
Coordenadas UTM DATUM WGS84 HUSO 19	Norte: 4.091.609	Este: 428.644	Coordenadas UTM DATUM WGS84 HUSO 19	Norte: 4.091.567	Este: 428.670
Descripción: Vista general de canal de drenaje.			Descripción: Vista general de canal de drenaje.

- a. Cierre de canales de drenaje habilitados en el área de desarrollo del proyecto. A este respecto, se deberá restituir el material que fue extraído durante la excavación de todos los canales de drenaje antes descritos siguiendo el mismo orden original de los horizontes de suelo del sector, lo cual se deberá realizar en toda su extensión.

- b. Abstenerse de realizar la construcción/habilitación de nuevos canales de drenaje en el área de desarrollo del proyecto. El titular no podrá habilitar nuevos canales de drenaje dentro del área de desarrollo del proyecto durante el período de vigencia de las presentes medidas.

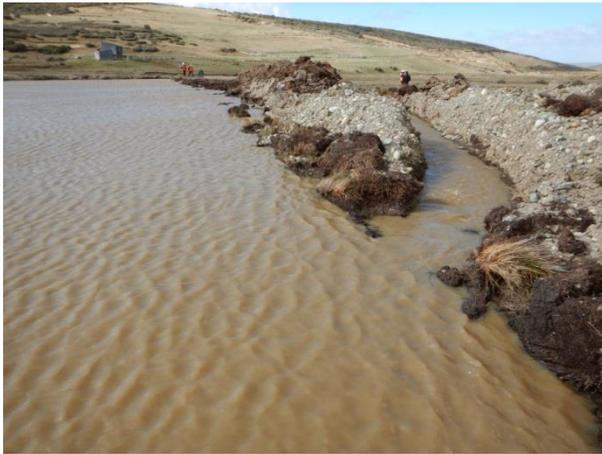
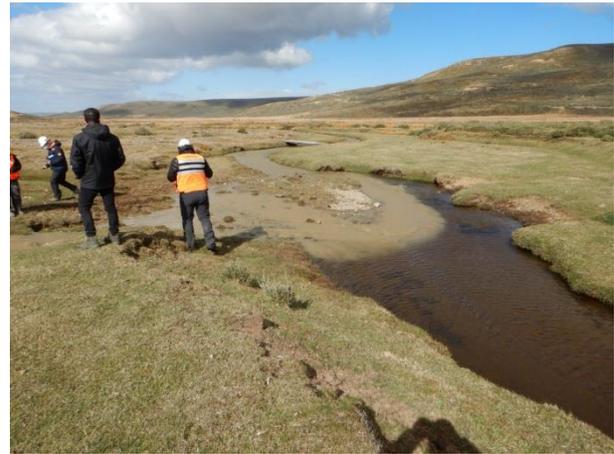
- Se constató además la existencia de 3 piscinas cavadas en tierra al sur de la zona de explotación, las cuales de acuerdo a lo señalado por doña Constanza Contreras Tapia, se encontrarían fuera del área de concesión minera. De igual modo, se observó que dichas piscinas eran abastecidas por las aguas provenientes de un cauce natural sin nombre que fue intervenido para permitir el ingreso de éstas a la primera de las piscinas. A su vez, se constató que las 3 piscinas se encontraban comunicadas entre sí y descargaban sus aguas en forma gravitacional a través de un canal artificial a un chorrillo

sin nombre afluente del Río del Oro. A su vez, en el punto de descarga de la última piscina se advirtió que los efluentes descargados presentaban una coloración café intenso, en comparación a la coloración presente en las aguas que ingresaban al conjunto de piscinas (Ver imágenes 6 y 7).

Imagen 6.	Fecha: 04-11-2021 (Fecha de la inspección ambiental)		Imagen 7.	Fecha: 04-11-2021 (Fecha de la inspección ambiental)	
Coordenadas UTM DATUM WGS84 HUSO 19	Norte: 4.090.844	Este: 428.976	Coordenadas UTM DATUM WGS84 HUSO 19	Norte: 4.090.840	Este: 428.982
Descripción: Vista del canal de descarga de la última piscina de sedimentación hacia el chorrillo sin nombre afluente del Río del Oro.			Descripción: Vista de la confluencia del canal de descarga de la última piscina de sedimentación con el chorrillo sin nombre afluente del Río del Oro.

Por otra parte, los informes de la DGA dan cuenta de que, mientras la planta de lavado de gravas se encontraba operando, la descarga realizada al chorrillo sin nombre -afluente del Río del Oro- registraba una concentración de **3571 mg/L** para el parámetro Sólidos Suspendidos Totales, lo cual evidencia el importante arrastre de sólidos hacia el río y, consecuentemente, un serio detrimento a la calidad de las aguas de éste.

La European Freshwater Fisheries Directive sugiere que concentraciones de Sólidos Suspendidos Totales mayores de 25 mg/L son perjudiciales para la población de salmones y ciprínidos (Bilotta et al. 2008), y en la norma NOM-001-SEMARNAT-1996 de la legislación mexicana el límite máximo es de 40 mg/L, para no dañar la vida acuática (MSMARN 2003)⁸. Por otra parte, la Tabla N°1 del D.S. N°90/2000 del Ministerio Secretaría General de la Presidencia establece como límite máximo permitido para la descarga de residuos líquidos a cuerpos de agua fluviales un valor de 80 mg/L de Sólidos Suspendidos Totales; valor que dista ampliamente de los 3571 mg/L obtenidos por la DGA a partir de muestreo efectuado a la salida de la última piscina de sedimentación asociada al proyecto.

- c. Limpieza de los fondos de las 3 piscinas de decantación/sedimentación utilizadas en el proyecto. El titular deberá realizar la extracción del material fino acumulado/decantado en el fondo de cada una de las 3 piscinas de decantación/sedimentación que son utilizadas por el proyecto. Al respecto, el material fino extraído desde las piscinas deberá ser acopiado en el sector utilizado actualmente para el acopio del material de descarte del proceso de lavado, evitando cualquier tipo de escurrimiento del mismo hacia cursos de agua existentes en el área.

- d. Abstenerse de realizar descargas de efluentes líquidos del proceso de lavado hacia cuerpos o cursos de agua superficiales. El titular no podrá efectuar descargas de los efluentes líquidos provenientes del proceso de lavado hacia cuerpos o cursos de agua superficiales durante el período de vigencia de las presentes medidas.

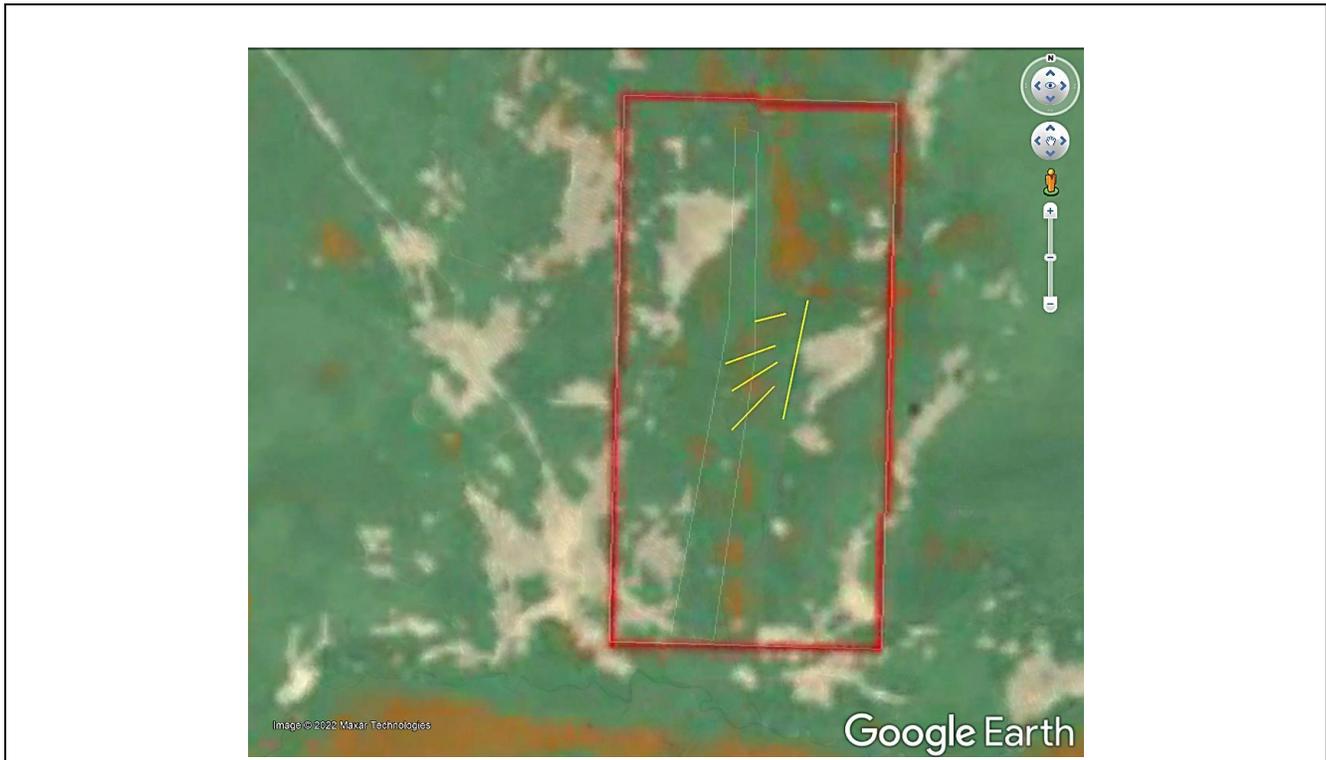
Imagen 8.

- Al 01/04/22 se habían intervenido en el área de ejecución del proyecto un total de 11,1 hectáreas, de las cuales 8,9 hectáreas habrían correspondido a vegetación y **2,2 hectáreas a humedales (vegas o turberas)**.

Descripción: Emplazamiento de canales de drenaje dentro del área de concesión minera utilizada para el desarrollo del proyecto. En la imagen se observa el límite del área de concesión minera (polígono con delimitación perimetral en color rojo), el área de definida para la extracción de mineral (polígono con delimitación perimetral en color gris tenue), los 5 canales de drenaje (líneas en color amarillo) y áreas correspondientes a humedales de turberas o vegas previa intervención (polígonos en color café).
