## MEMORÁNDUM OAR N° 35/2022

**MAT.** : Solicita medidas provisionales que se indican.

2. La Unidad Fiscalizable (UF) "Cierre Vertedero de Cunco" está ubicada en faja 2.000 de la ruta S-61 que conecta la comuna Cunco con Freire y con la ruta S-51 camino hacia Padre las Casas, en el sector Los Corrales del Lleuque de la ciudad de Cunco. Su coordenada geográfica central es el punto 756.041 Este y 5.697.387 Norte, referido al Huso 18 Sur, WGS 84. Ver figuras 1 y 2. Importante, mencionar que el vertedero se ubica a 600 m del área urbana de Cunco y aprox., 1 km del Hospital Cunco y una escuela. También, existen al menos 3 viviendas en un área menor a 300 m de distancia del vertedero. Ver figura 3.

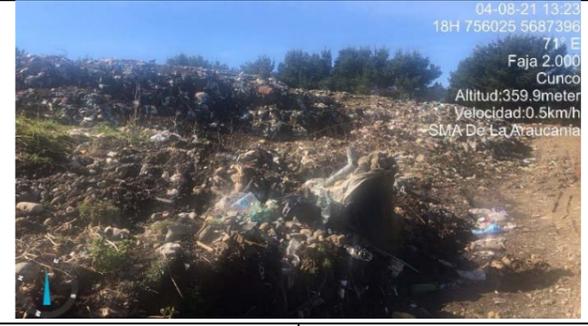
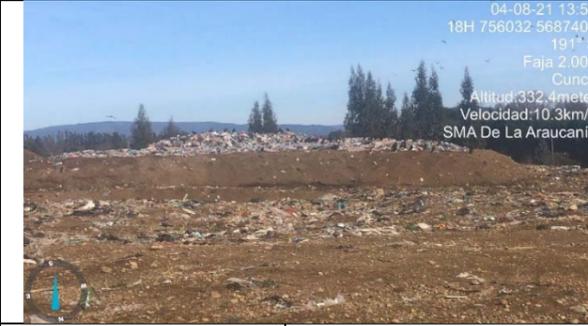
- m. En la parte superior del sector norte se verifica una escasa cobertura vegetal en algunas zonas, las que igualmente presentan residuos disgregados y/o dispersados en su superficie sin cobertura con presencia de vectores (jotes) constatando sectores con gran acumulación de basuras sin manejo como en el punto de coordenadas 756.065 E / 5.687.380 S Huso 18, el cual corresponde a un punto de emanación de olores molestos propios de la acción de descomposición. Ver fotografía 1 y 2.

04-08-21 13:50 18H 756032 5687400 191° S Faja 2.000 Cunco Altitud:332.4meter Velocidad:10.3km/h SMA De La Araucanía
<b>Fotografía 1</b>	<b>Fecha: 04/08/2021</b>	<b>Fotografía 2.</b>	<b>Fecha: 04/08/2021</b>
<b>Descripción del medio de prueba:</b> Sector de ingreso al frente de trabajo en vertedero Cunco.		<b>Descripción del medio de prueba:</b> Vista panorámica del área utilizada para la disposición de residuos, en donde se observa la basura expuesta.

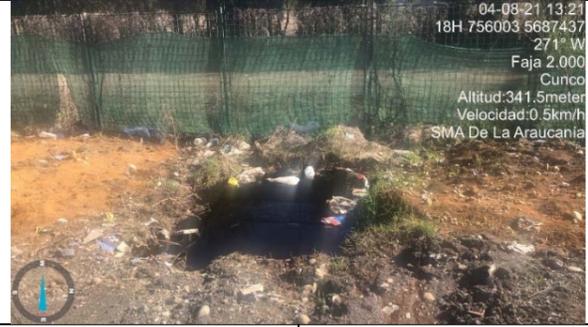
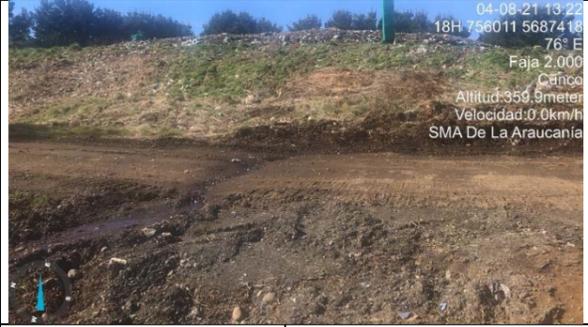
- n. Se constata escurrimiento de líquidos lixiviados desde la zona que delimita el sector Norte de basuras con el camino interno de residuos, los cuales por pendiente del terreno escurren hasta un pozo habilitado para contener, de acuerdo a lo indicado por el ITO, Sr Marcelo Jara, que fue realizado con la pala de la maquinaria para evitar que escurriera hacia el exterior del recinto, dicho pozo de lixiviados, el cual no cuenta con sistema de impermeabilización se ubica en punto de coordenadas 756.003 E / 5.687.437 S Huso 18. Ver fotografías 3 y 4.

- o. De la revisión de esta zona y el escurrimiento, se constata que estos lixiviados escurren hacia el exterior del recinto del vertedero cayendo a un canal de aguas lluvias que bordea el costado Oeste por la ruta S-419, sector de acceso al recinto del vertedero en donde se presentan apozamientos de estos líquidos, descartando incidencia de aguas lluvias debido a la condición de los tramos y sectores que no presentan líquidos lixiviados. Ver fotografías 3 y 4.

04-08-21 13:22 18H 756011 5687418 76° E Faja 2.000 Cunco Altitud:359.9meter Velocidad:0.0km/h SMA De La Araucanía
<b>Fotografía 3.</b>	<b>Fecha: 04/08/2021</b>	<b>Fotografía 4.</b>	<b>Fecha: 04/08/2021</b>

<b>Descripción del medio de prueba:</b> Pozo de lixiviados sin impermeabilización que se ubica al lado Este del vertedero, frente a un canal de aguas lluvias.		<b>Descripción del medio de prueba:</b> Escurrimiento de lixiviados desde el área de disposición hacia el pozo de acumulación de lixiviados.

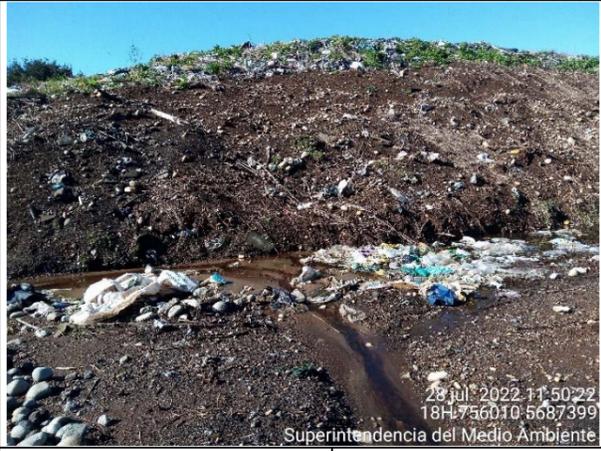
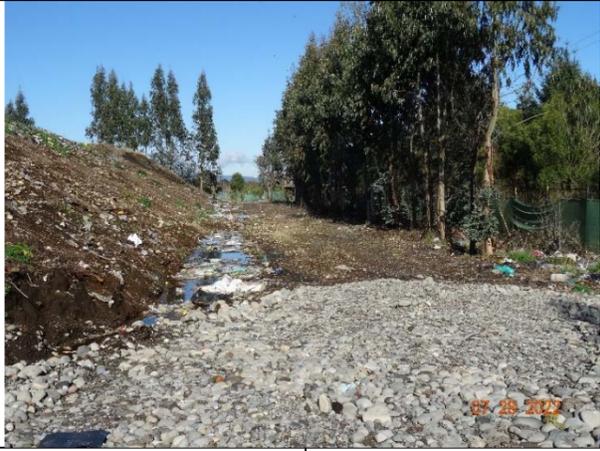
- d. Se observa un canal de agua (zanja excavada) por el exterior del lado Oeste del recinto, este canal presenta abundantes basuras en su interior, en especial botellas plásticas y se observa la descarga de lixiviados en este canal. La fuga de lixiviados desde la base del talud, alcanza el exterior del recinto en donde se ubica un canal con aguas. Ver fotografías 1 y 2.

<b>Fotografía 1.</b>	<b>Fecha:</b> 28/07/2022	<b>Fotografía 2.</b>	<b>Fecha:</b> 28/07/2022
<b>Descripción del medio de prueba:</b> Sector Oeste del vertedero en donde se constata una fuga de lixiviados desde la base del talud, hacia el exterior del recinto, llegando a un canal de aguas lluvias.		<b>Descripción del medio de prueba:</b> Lado Oeste del vertedero, que presenta acumulación y fuga de lixiviados.

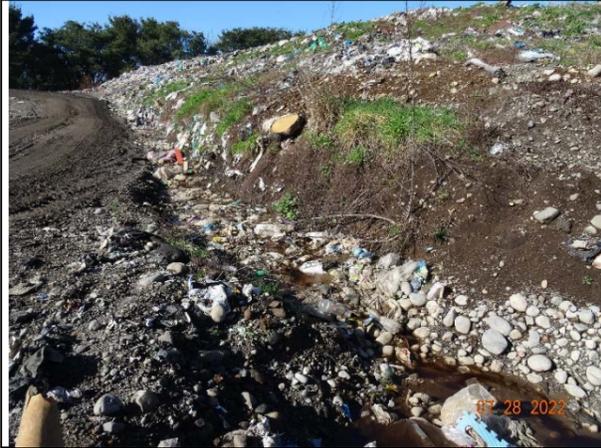
Fotografía 3.

- e. Se constatan dos pretiles (Norte y Sur) entre estos pretiles se depositan los residuos. Se recorre el área del frente del trabajo, el cual no cuenta con cobertura diaria con tierra. Se observa la basura sin cobertura en casi toda el área entre los pretiles (un área estimada de 1 ha), salvo en camino de acceso. Ver fotografías 3 a 6.

Descripción del medio de prueba: Camino de acceso al frente de trabajo del vertedero Cunco.

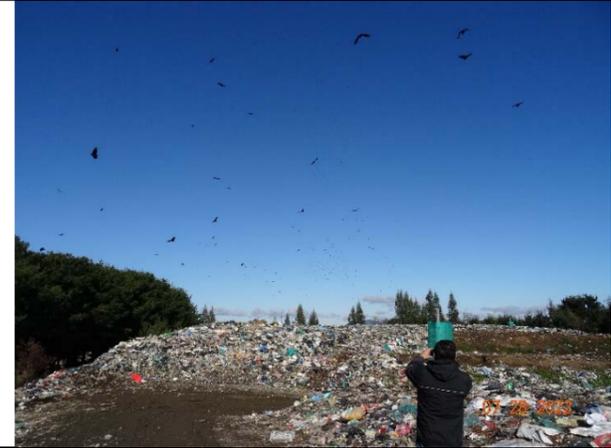
Fotografía 4.

Descripción del medio de prueba: Parte del frente de trabajo, visto en dirección Sur.

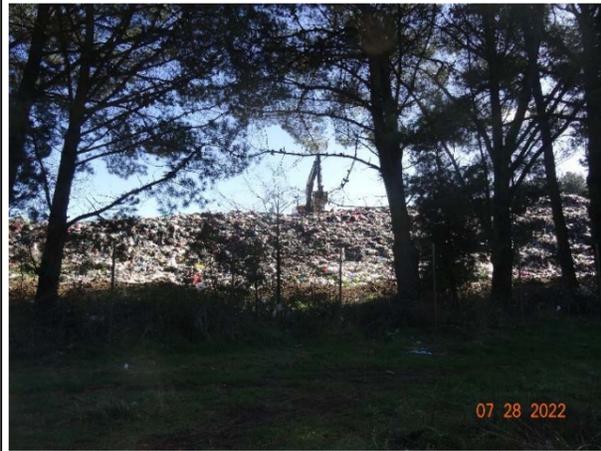
Fotografía 5.

Descripción del medio de prueba: Frente de trabajo, visto desde el exterior por el lado Este del vertedero. Se alcanza a observar la excavadora.

5. Proceder a la cobertura definitiva, compactación y sellado final de las zonas no asociadas al frente de trabajo asociado al punto anterior, con una cubierta de no menor de una capa de 30 cm tierra, ello con la finalidad de evitar las emanaciones de malos olores, dispersión de basuras, proliferación de vectores de interés sanitario y la infiltración de aguas lluvias que genere un aumento de lixiviados. Plazo: 10 días contados desde la notificación de la medida.

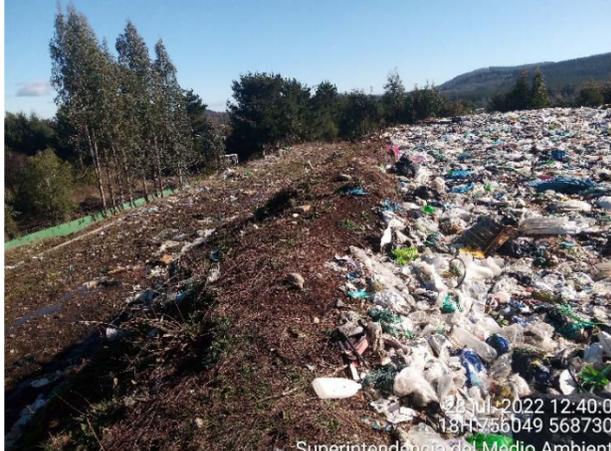
Fotografía 6.

Descripción del medio de prueba: Lado Sur que muestra el talud sobre el pretil Sur y la parte superior de la terraza con residuos sin cubrir.

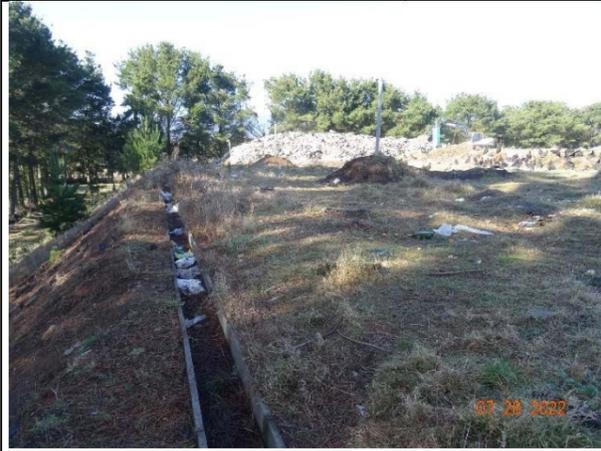
Fotografía 7.

- f. El nivel de la basura expuesta es superior en al menos 3 m respecto a la cota de los pretiles. Al momento de la inspección se observa una excavadora en el frente de trabajo. Fotografías 7 y 8.

Descripción del medio de prueba: Vista al frente de trabajo desde el pretil Norte.

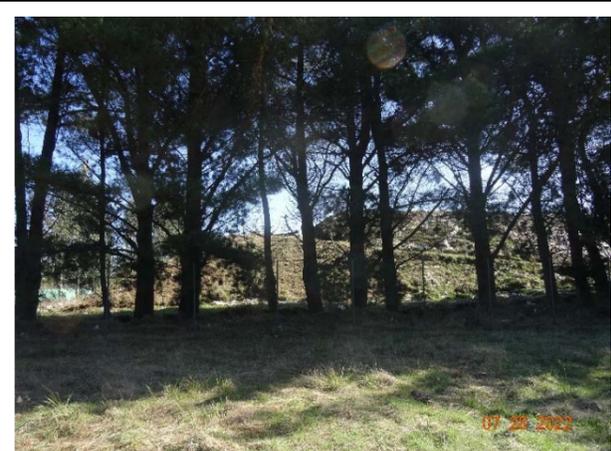
Fotografía 8.

Descripción del medio de prueba: En esta fotografía se puede observar la diferencia de altura del pretil Sur (terracea izquierda) y el área con disposición de residuos del lado Sur de la plataforma.

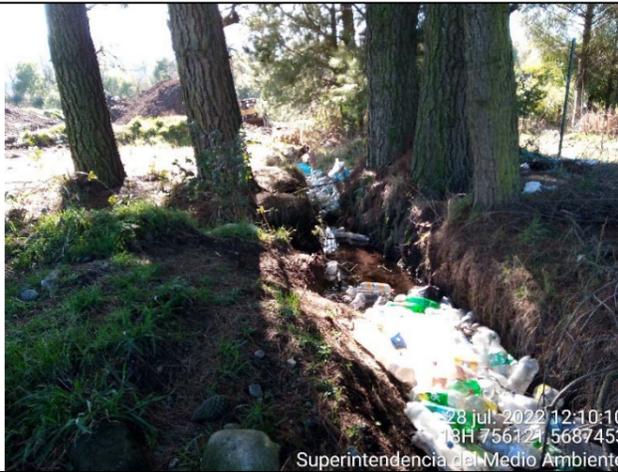
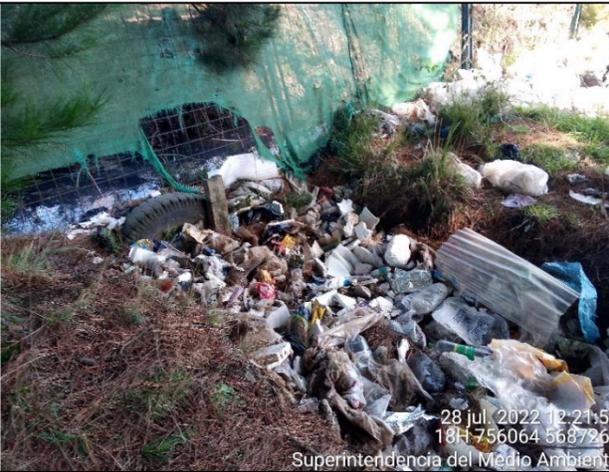
- g. Se observan abundantes aves, jotes de cabeza negra, algunos perros y la proliferación de moscas en el frente de trabajo y alrededores.
- h. Se observan canales (zanjas) en la parte baja de los pretiles y frente de trabajo, estos canales presentan abundantes basuras en contacto con las aguas. Fotografías 9 y 10.

<b>Fotografía 9.</b>	<b>Fecha: 28/07/2022</b>	<b>Fotografía 10.</b>	<b>Fecha: 28/07/2022</b>
<b>Descripción del medio de prueba:</b> Canal de aguas lluvias lado Oeste en sector de portón de ingreso al recinto.		<b>Descripción del medio de prueba:</b> Canal de aguas lluvias que se conecta con un canal exterior al recinto.

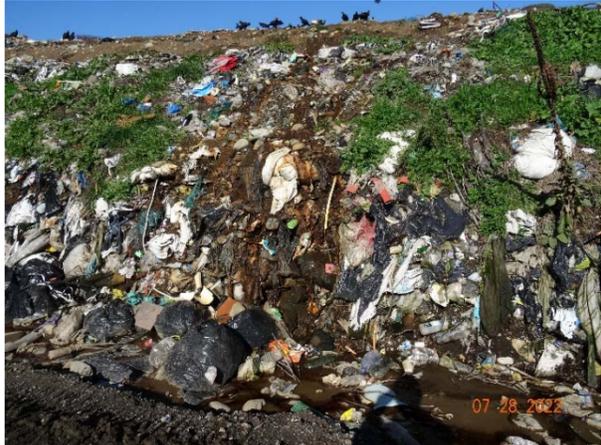
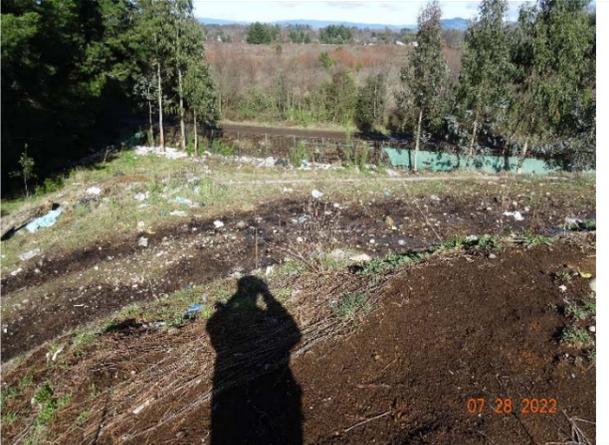
- i. Durante el recorrido se observa la fuga de líquidos lixiviados en distintos sectores del vertedero. Fotografías 11 y 12. Esta fuga de lixiviados se observa en la masa de residuos al interior del vertedero y también, se observa la fuga de lixiviados hacia el exterior del recinto, en especial en el lado Oeste, alcanzando el canal de aguas exterior del recinto ubicado paralelo al camino S-419.

<b>Fotografía 11.</b>	<b>Fecha: 28/07/2022</b>	<b>Fotografía 12.</b>	<b>Fecha: 28/07/2022</b>
<b>Descripción del medio de prueba:</b> Salida de lixiviados desde un talud de residuos a un costado del camino de acceso al frente de trabajo.		<b>Descripción del medio de prueba:</b> Presencia de lixiviados en el lado Sur del área de disposición de residuos entre los pretilos.

- d. Fugas de lixiviados, lo que genera un riesgo de contaminación de napas subterráneas, y también, de contaminación para cuerpos superficiales de agua, como el propio canal de aguas lluvias que circunda el vertedero, lo cual ya había sido advertido al Municipio el año 2021 y había quedado comprometido de corregir, por lo que se mantiene el riesgo en forma constante teniendo en consideración que la zona geográfica presenta precipitaciones constantes, lo cual implica que el escurrimiento de estos líquidos pasa a ser una variable crítica de permanente riesgo.

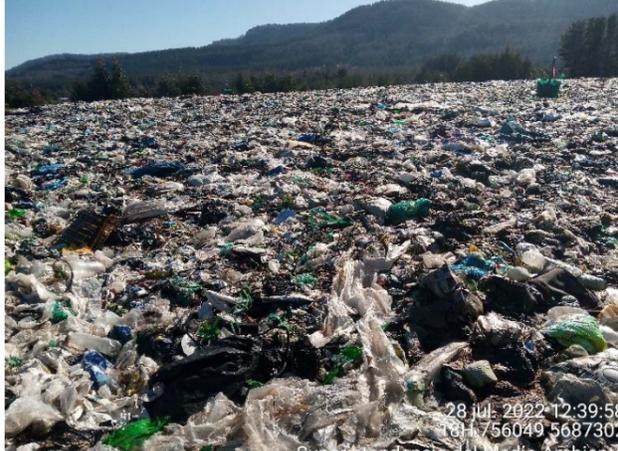
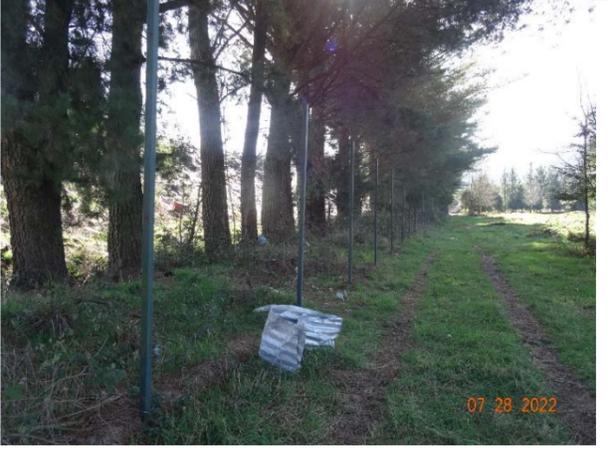
- j. Se observa en el recinto del vertedero la dispersión de basuras fuera del área de disposición, en todos los sectores aledaños. Ver fotografía 13.
- k. Se constatan al menos 10 chimeneas de biogás, se perciben en distintos puntos olores de biogás y fuertes olores a descomposición de materia orgánica.

- m. Se constata un cerco perimetral de mallas metálicas, no obstante, el lado Este carece de cerco perimetral, solo se observa la colocación de postes metálicos, sin mallas. Fotografía 14.

<b>Fotografía 13.</b>	<b>Fecha: 28/07/2022</b>	<b>Fotografía 14.</b>	<b>Fecha: 28/07/2022</b>
<b>Descripción del medio de prueba:</b> Vista al frente de trabajo desde el pretil Norte.		<b>Descripción del medio de prueba:</b> Imagen de la falta de cerco perimetral del lado Este, el cual solo cuenta con la instalación de postes.
