MEMORÁNDUM N°44/2022

MAT. : SOLICITA MEDIDA PROVISIONAL PRE PROCEDIMENTAL PARA PLANTA DE ALIMENTOS AGROSUPER CASABLANCA.

FECHA : 27 de septiembre de 2022

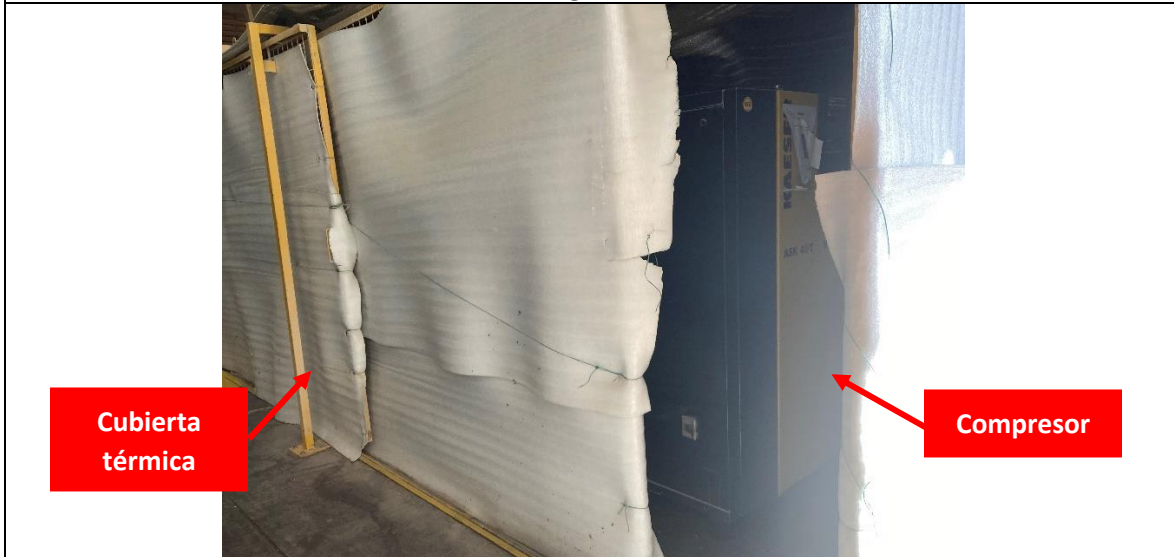
- a. En el sector de “molinos”, el titular indicó que cuentan con dos molinos de martillo encargados de moler los granos; materia prima que finalmente es depositada en bodegas subterráneas, para su posterior dosificación en el proceso de elaboración de alimentos y se constató que éstos se encuentran encapsulados o al interior de una estructura sólida. Al costado de esta instalación se constató la existencia de dos compresores, localizados al interior de una jaula o caseta, la que se encontraba con una cubierta térmica y se percibió emisión de ruido. (Fotografía 1)

Fotografía N° 1	Fecha: 7-07-2022	
Coordenadas UTM DATUM WGS84 HUSO 19	Norte: 6305553	Este: 285732
Descripción del medio de prueba: Compresor ubicado en el nivel 1, colindantes al sector donde se ubican los molinos.

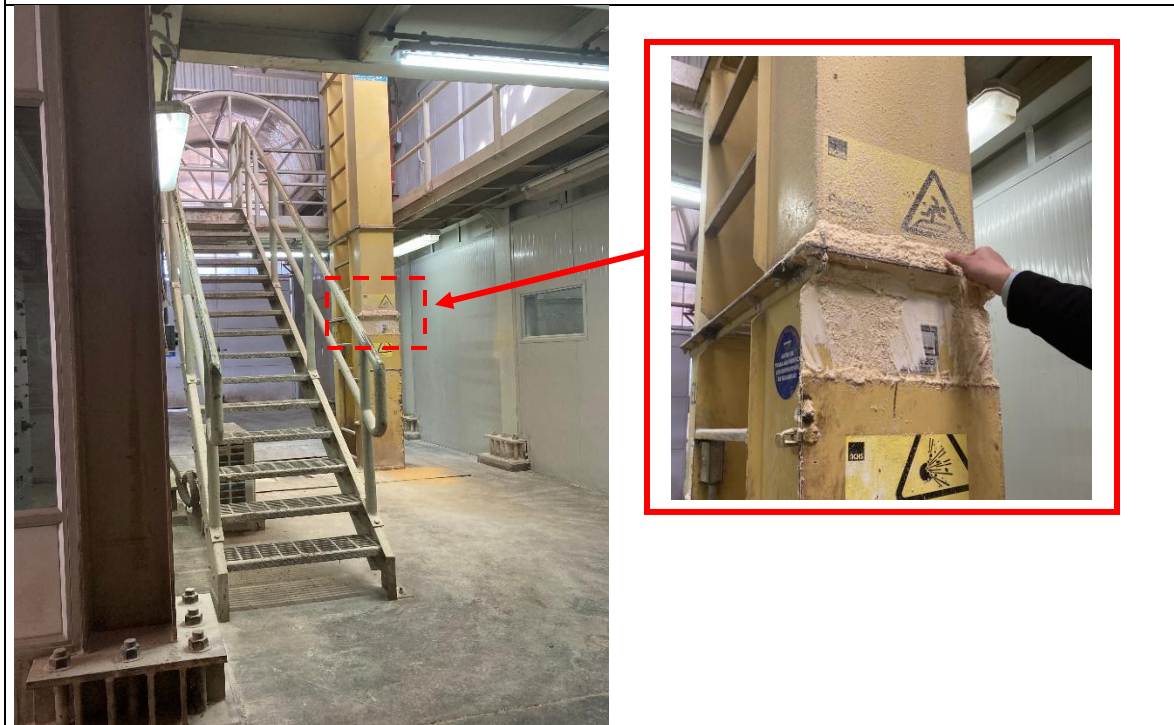
- b. En la torre donde se lleva a cabo el proceso productivo, se observó que todas las estructuras y partes, con materia prima adosada y en el piso (polvillo) y la materialidad de este sector es del tipo sólida (hormigón), a partir de este sector, las estructuras y partes que componen el proceso de generación de alimento se encuentran localizados en una torre de 8 niveles. (Fotografías 2)

Fotografía N° 2	Fecha: 7-07-2022	
Coordenadas UTM DATUM WGS84 HUSO 19	Norte: 6305529	Este: 285726
Descripción del medio de prueba: Primer nivel de la torre de producción o peletizado del alimento, con polvillo en suelo y pilares.

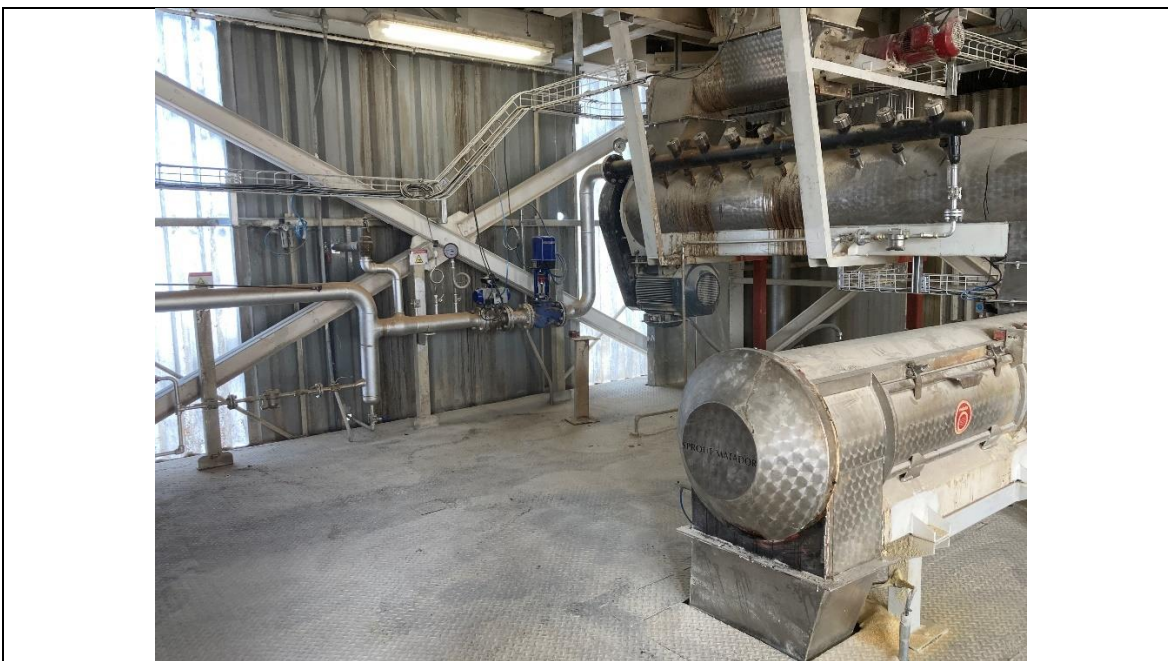
- c. En el nivel 3 se constató la presencia de las prensas, para comprimir la pasta del proceso de generación de alimentos, de aquí y hacia los niveles superiores, la materialidad de la torre es de una estructura de metal o similar, con intervalos de policarbonato en donde se encuentran localizados los equipos, se constató que en la salida de la tubería existe un agujero en la estructura de metal, que permite la continuidad hacia al exterior a la línea de agua. En el sector de las escaleras, se conjugan además con vidrios del tipo simples, donde en varios pisos se constataron ventanas semi abiertas y con macilla desgastada, generando potenciales vías de escapeo fugas del proceso hacia el exterior. (Fotografías 3, 4 y 5)

Fotografía N°3	Fecha: 7-07-2022	
Coordenadas UTM DATUM WGS84 HUSO 19	Norte: 6305529	Este: 285726
Descripción del medio de prueba: Prensas para compresión de pasta (alimento). Equipamiento en nivel 3, que genera ruido.

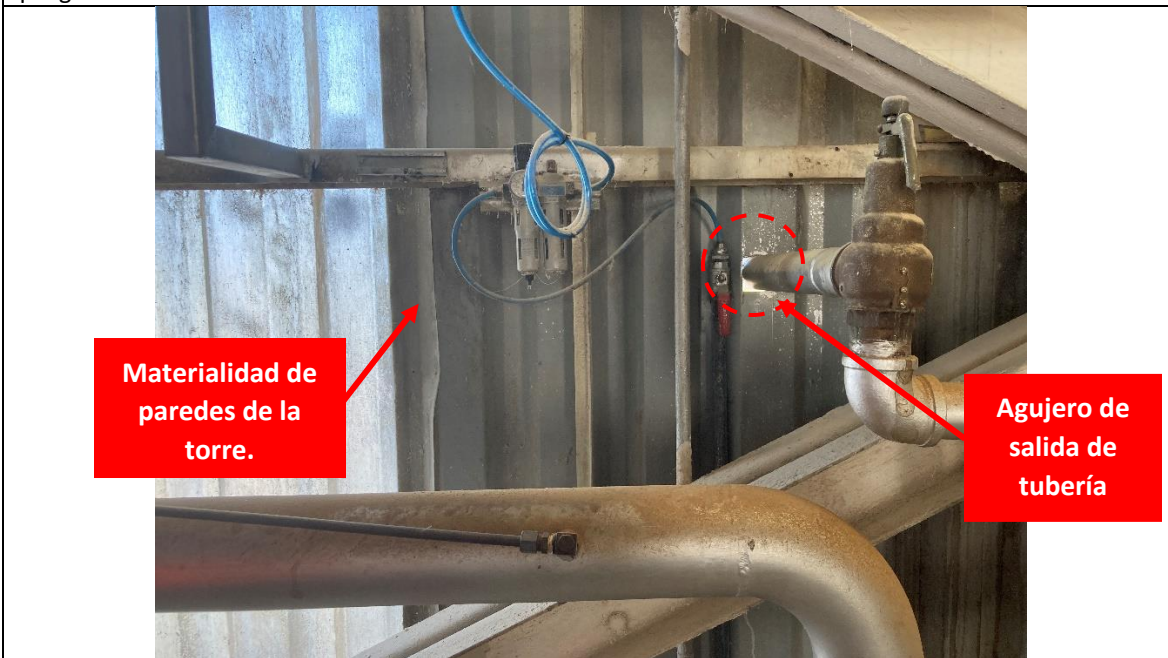
Fotografía N° 4	Fecha: 7-07-2022	
Coordenadas UTM DATUM WGS84 HUSO 19	Norte: 6305529	Este: 285726
Descripción del medio de prueba: Observación del material de revestimiento de la torre, de metal o similar y con agujeros para la salida de tubería.

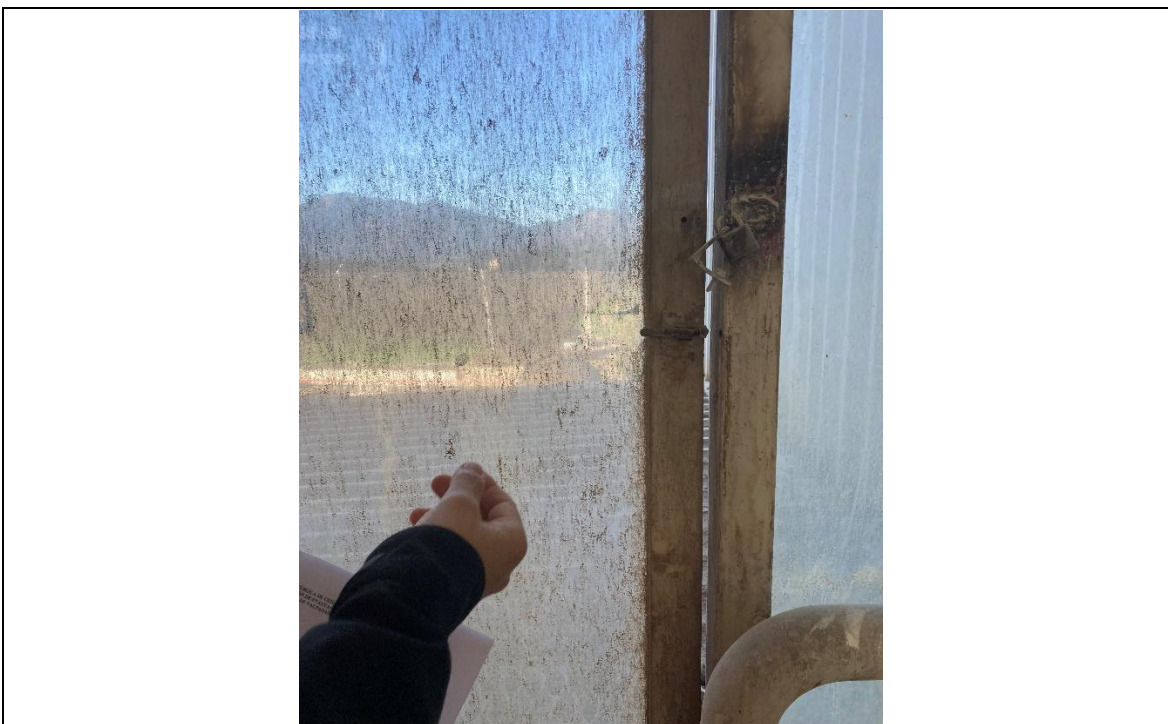
Fotografía N° 5	Fecha: 7-07-2022	
Coordenadas UTM DATUM WGS84 HUSO 19	Norte: 6305529	Este: 285726
Descripción del medio de prueba: Sector e entre pisos con presencia de sectores con vidrio simple y ventanas, también con vidrio simple, con macilla desgastada y semiabierta.

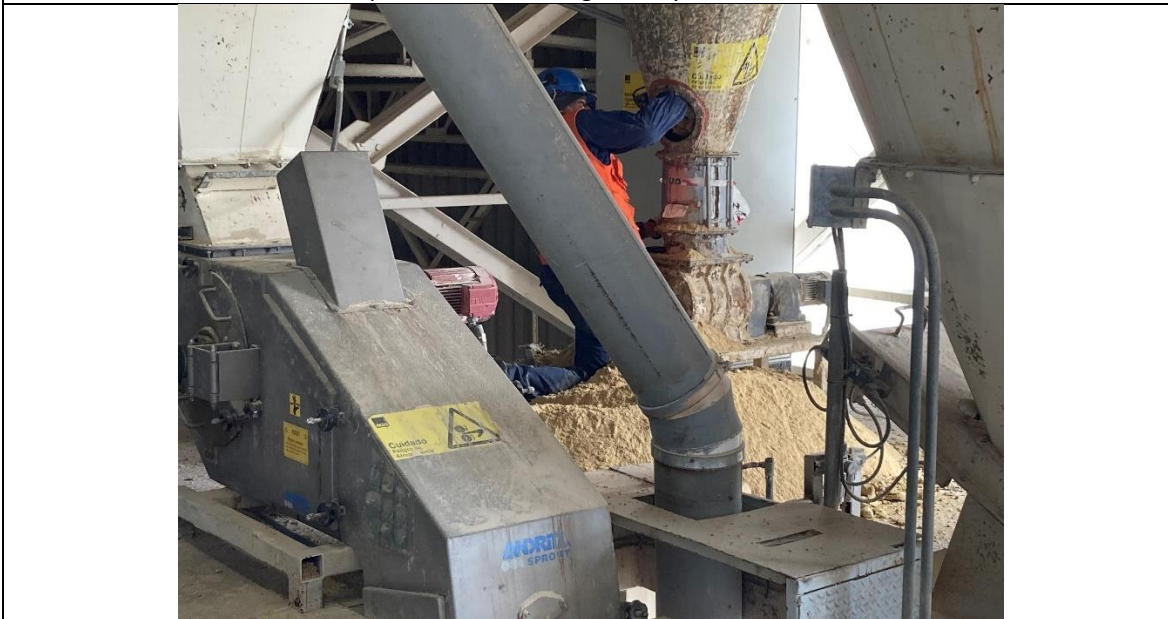
- e. En el Piso 6, se constataron los ciclones, que son los equipos encargados de extraer humedad del producto y donde el material particulado retornaría al proceso, según lo informado por el titular y el vapor es evacuado hacia la atmósfera mediante dos tuberías, una para cada ciclón. En este sector se constató la presencia de un operario efectuando limpieza de uno de los dos ciclones, con producto acopiado hacia los costados de éste. El titular explicó que debido a momentos de mucha producción estos se tapan, principalmente de la línea 2 que es más antigua, por lo que deben ser destapados de forma manual. Esto suele suceder al menos 1 vez al día. (Fotografía 6). Dichos equipamiento son emisores de ruidos según lo percibido en el lugar.

Fotografía N° 6	Fecha: 7-07-2022	
Coordenadas UTM DATUM WGS84 HUSO 19	Norte: 6305529	Este: 285726
Descripción del medio de prueba: Operario extrayendo material particulado desde los ciclones.

Además, señaló que “las emisiones de polvo ocurren cuando los finos capturados por el ciclón no son extraídos por la exclusiva rotativa ubicada inmediatamente debajo del ciclón colector, al juntarse en algunas ocasiones un exceso puntual de polvo en la parte inferior, normalmente este es expulsado hacia la atmosfera, indicando que los nuevos ciclones que implementaran contarán con un sistema que mejora la eficiencia, lo que se traduce en que podrán colectar sobre un 98% de polvo fino, adicionalmente se instalarán sensores de presencia de polvo en la parte inferior del ciclón los cuales estarán conectados al sistema de control y en el caso de detectarse alguna anomalía podrá ser remediada prontamente, junto con ello el sistema tiene la capacidad de cerrar la válvula de paso de aire deteniendo el flujo evitando así la expulsión de polvo hacia el exterior” (Énfasis agregado). Para lo anterior adjuntó un cronograma, en el cual se puede verificar que la puesta en marcha de dichos dispositivos está contemplada para noviembre de este año. (Anexo 5)

4. Implementar medidas inmediatas para disminuir la emisión de material particulado, ya sea disminuyendo la producción de alimento, aumentar la frecuencia de limpieza de los ciclones o cualquier otra medida que considere pertinente a fin de lograr reducir dichas emisiones.

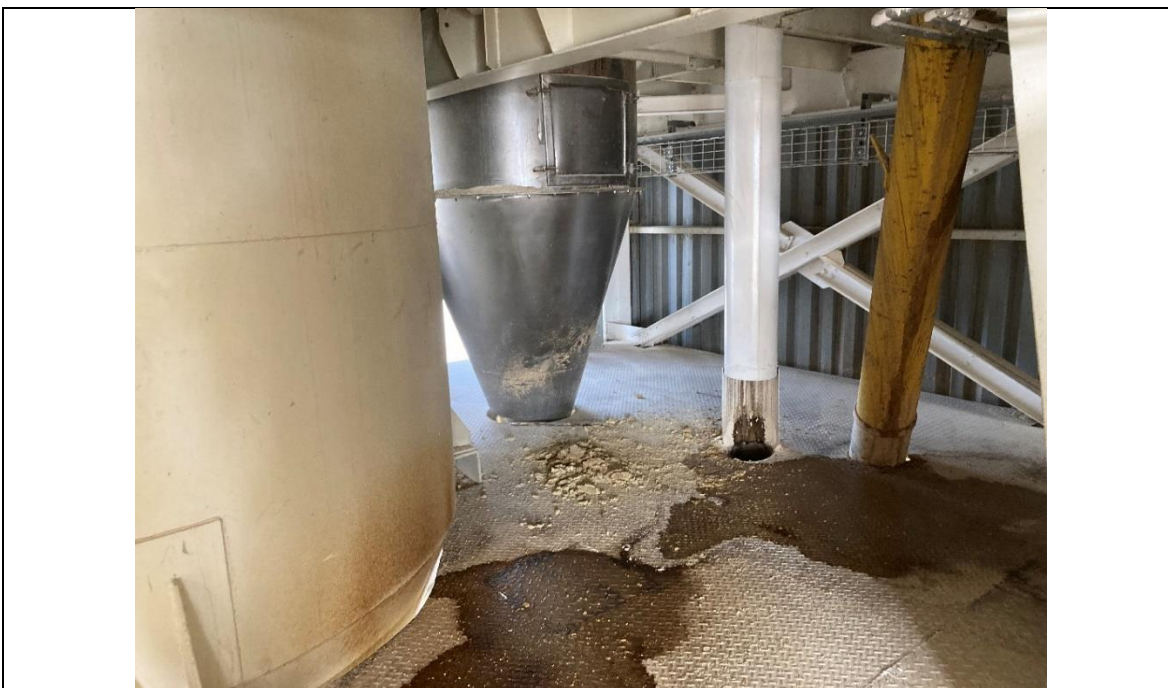
- f. En los pisos 7 y 8 se constató continuidad de las estructuras asociadas a los ciclones. También se constató ruido y material particulado en suelo y sobre equipos (Fotografías 7, 8, 9 y 10).

Fotografía N°7	Fecha: 7-07-2022	
Coordenadas UTM DATUM WGS84 HUSO 19	Norte: 6305529	Este: 285726
Descripción del medio de prueba: Continuidad de ciclones en el nivel 7, con presencia de polvillo (material particulado) en suelo e infraestructura.

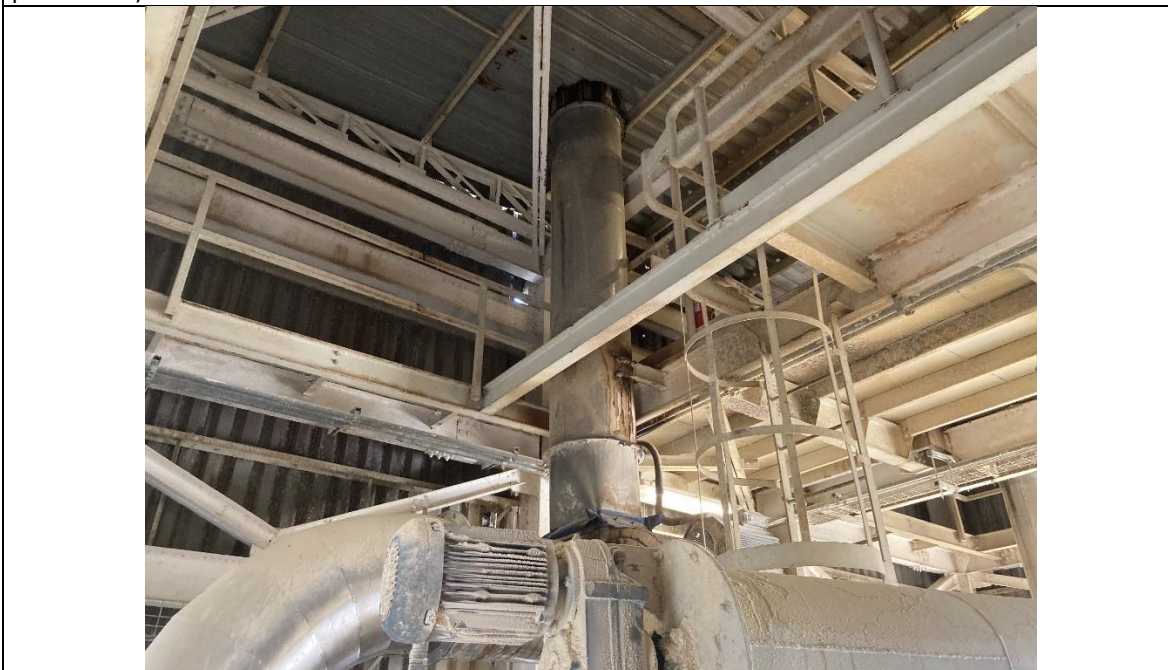
Fotografía N° 8	Fecha: 7-07-2022	
Coordenadas UTM DATUM WGS84 HUSO 19	Norte: 6305529	Este: 285726
Descripción del medio de prueba: Continuidad de ciclones en nivel 8, con tubería final que evacúa el vapor extraído en el proceso.

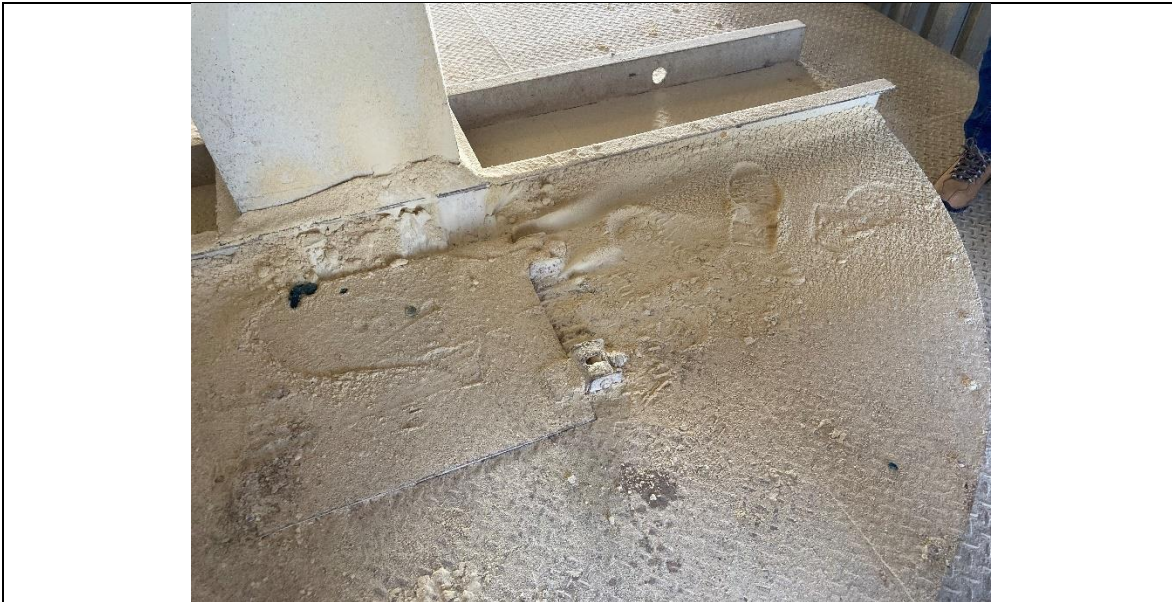
Fotografía N° 9	Fecha: 7-07-2022	
Coordenadas UTM DATUM WGS84 HUSO 19	Norte: 6305529	Este: 285726
Descripción del medio de prueba: Material particulado o polvillo generado del proceso productivo en instalaciones de la torre.

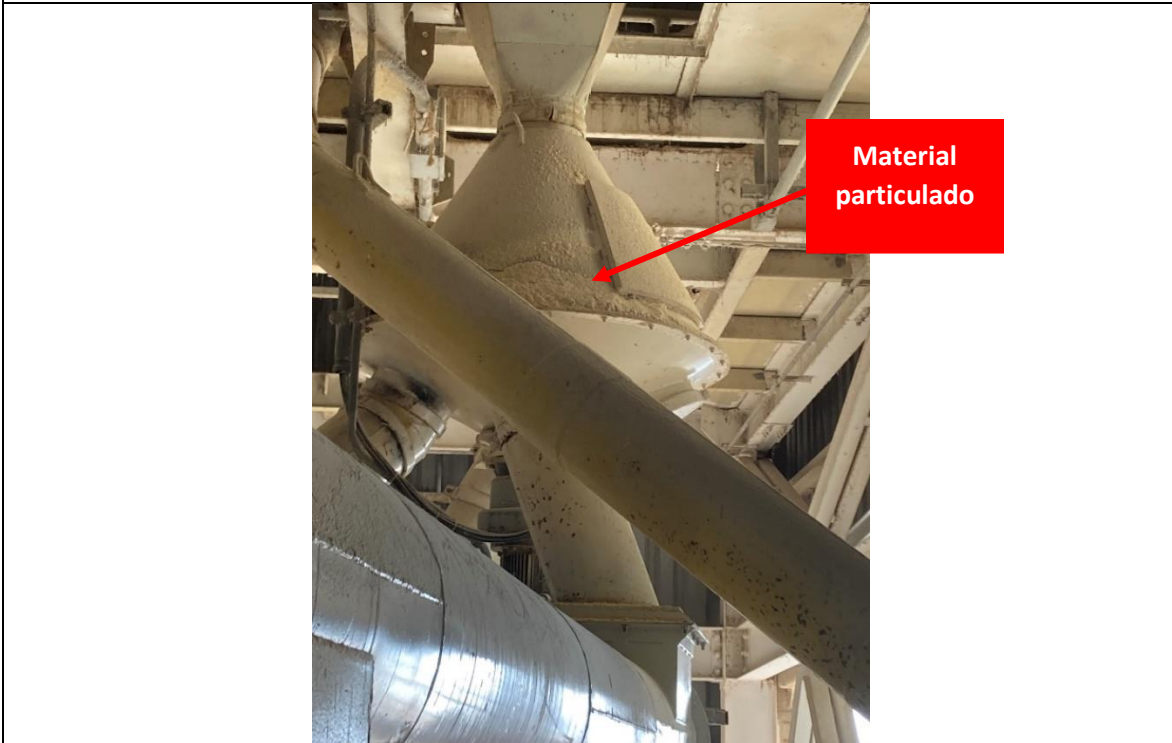
Fotografía N°10	Fecha: 7-07-2022	
Coordenadas UTM DATUM WGS84 HUSO 19	Norte: 6305529	Este: 285726
Descripción del medio de prueba: Material particulado o polvillo generado del proceso productivo en instalaciones de la torre.

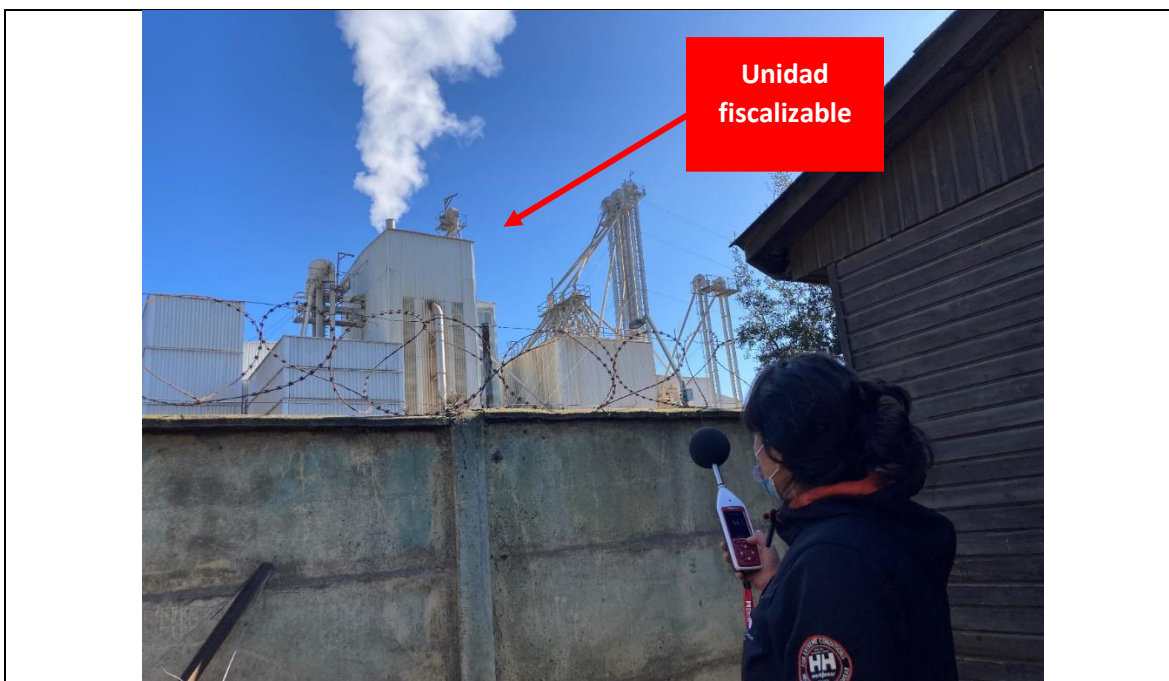
Receptor/ Punto de medición	NPC [dBA]	Zona DS N°38	Periodo	Límite [dBA]	Estado
1-1	66	Zona rural	Diurno	46	Supera en 20 dBA
1-2	65	Zona rural	Diurno	46	Supera en 19 dBA

- g. Cabe destacar que en el momento de la medición y en el recorrido dentro de la planta, se constató la presencia de forma intermitente, la caída o llovizna de material particulado, de coloración blanca, similar a “caspas” y se tomaron registros audiovisuales que se encuentran adjuntos en el anexo 4 del presente memorándum. (Fotografía 11 y 12)

Fotografía N°11	Fecha: 7-07-2022	
Coordenadas UTM DATUM WGS84 HUSO 19	Norte: 6305486	Este: 285770
Descripción del medio de prueba: Actividad de medición de ruidos en receptor, colindante a la fuente emisora.

1. Elaborar un informe técnico de diagnóstico de problemas acústicos, que considere, a lo menos, un levantamiento de las características del todo el equipamiento que genere ruidos (número de equipos, potencia, distribución y proyección sonora dentro del lugar, eficiencia acústica, entre otros), junto con las características y materialidad de las estructuras principales de la infraestructura (techo, paredes, suelo). El mismo deberá incluir sugerencias de acciones y mejoras que puedan ser implementadas en el local para dar cumplimiento a los niveles de emisión de ruido del D.S. N°38/2011 MMA.

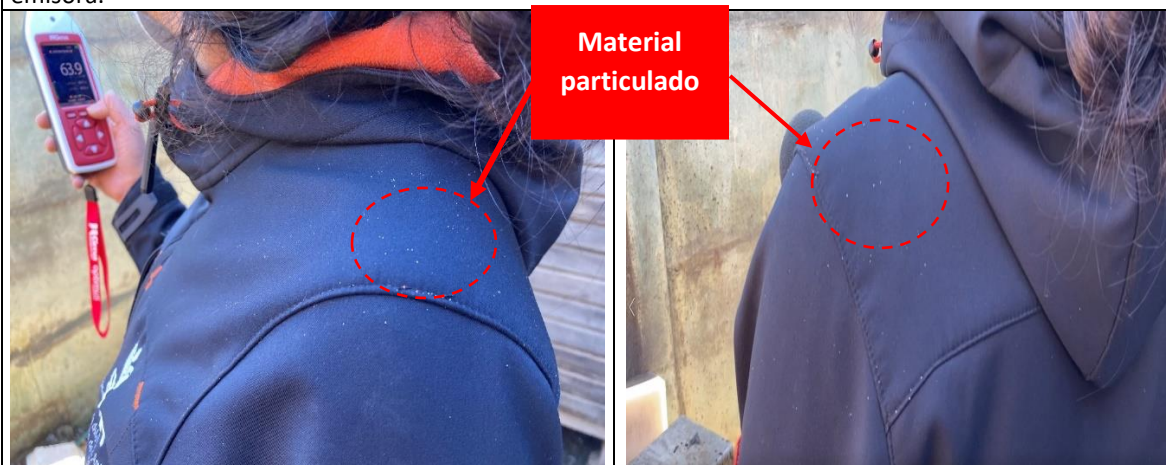
Fotografía N° 12	Fecha: 7-07-2022	
Coordenadas UTM DATUM WGS84 HUSO 19	Norte: 6305486	Este: 285770
Descripción del medio de prueba: Vista del Material particulado proveniente desde la planta y que caía como "lluvia", quedando sobre la ropa de fiscalizadoras.

3. Realizar una caracterización química del polvillo blanco que emana la planta.
