MEMORÁNDUM OAR N° 36/2022

MAT. : Solicita medidas provisionales que se indican.

2. La Unidad Fiscalizable (UF) "Cierre Vertedero Traiguén" se emplaza en la comuna de Traiguén, Provincia de Malleco, Región de La Araucanía, específicamente a unos 6 km del centro urbano de la comuna en dirección norponiente, a un costado de la ruta R-86, Traiguén – Los Sauces. Ver figuras 1 al 3, con la ubicación de la UF.

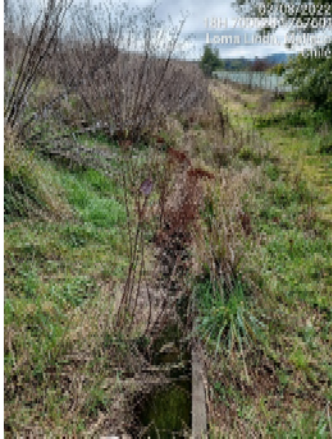
- d. Se observa en el extremo Sur del recinto, un sistema de canaletas de hormigón para aguas lluvias, se observa la acumulación de tierra y vegetación en el interior de canaletas en algunos tramos. Ver fotografía 1.

Fotografía 1.	Fecha: 02/08/2022	Fotografía 2.	Fecha: 02/08/2022
Descripción del medio de prueba: Imagen del estado de los canales de aguas lluvias del lado Sur del vertedero Traiguén, los que se presentan con abundante vegetación y tierra en su interior.		Descripción del medio de prueba: Fotografía del lado Este del vertedero, en donde se puede observar la abundante vegetación en la superficie de la plataforma Sur con cierre definitivo.

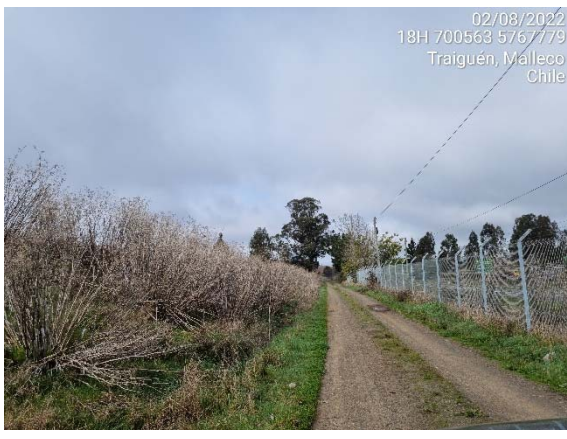
- f. En la plataforma del área Sur, se observa vegetación de tipo pradera, algunos árboles de eucaliptus y abundantes arbustos en la superficie de la plataforma (Ver fotografía 2). La topografía de la plataforma Sur es una plataforma homogénea, que se presenta de forma algo plana en su parte superior y con taludes moderados.

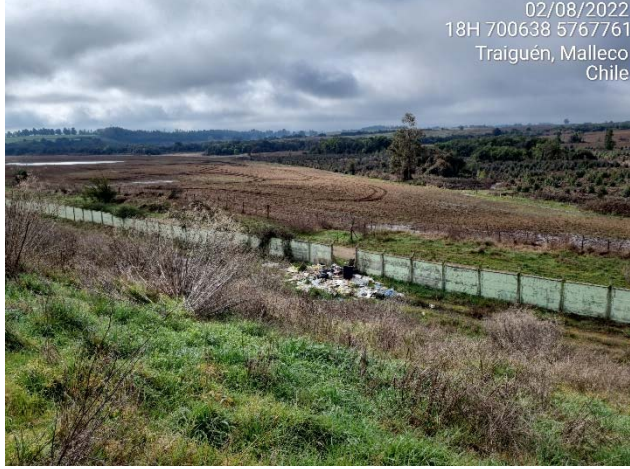
- h. Se observan cámaras de inspección de tuberías de hormigón de 1 m de diámetro que sobresalen del suelo. Se cuentan dos cámaras de inspección.
- i. El cerco perimetral corresponde a un cerco de panderetas con alambres de púa en su parte superior. Se constata una abertura en el cerco perimetral, observándose un área de tipo basural. Por el lado externo al recinto, por sus lados Sur y Oeste, existe un camino de ripio paralelo al cerco perimetral, lo que permite el acceso de vehículos, en este sector externo se observa la acumulación de escombros y algunas basuras. Ver fotografía 3.

Fotografía 3.	Fecha: 02/08/2022	Fotografía 4.	Fecha: 02/08/2022
Descripción del medio de prueba: Vista de rotura del cerco perimetral del lado Este del recinto del vertedero Traiguén.		Descripción del medio de prueba: Escurrimiento de lixiviados desde el sector del frente de trabajo, hacia el sector en donde se ubican las piscinas.

- Se repondrá inmediatamente la rotura del cerco perimetral por la empresa a cargo de la mantención del vertedero municipal.
 - Se disminuirá el frente de trabajo y se continuará con la cobertura diaria para el control de aves (jotes).

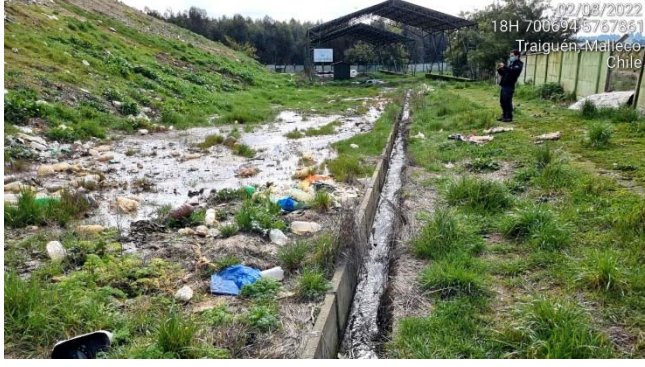
- p. Canaletas de aguas lluvias se mantienen obstruidas con basuras en algunos sectores y con flujo de lixiviados por el lado Este. Las canaletas de aguas lluvias del lado Norte, se presentan con abundantes basuras en su interior. Ver fotografías 5 y 10.

Fotografía 5.	Fecha: 02/08/2022	Fotografía 6.	Fecha: 02/08/2022
Descripción del medio de prueba: Escorrentía y estancamiento de lixiviados en superficie y canales de aguas lluvias.		Descripción del medio de prueba: Imagen del galpón en donde se ubican las dos piscinas de lixiviados.

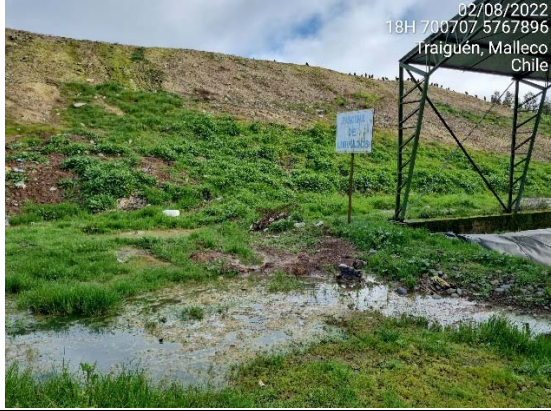
Fotografía 7.	Fecha: 02/08/2022	Fotografía 8.	Fecha: 02/08/2022
Descripción del medio de prueba: Muestra del escurrimiento de lixiviados que fluye por el exterior de las piscinas.		Descripción del medio de prueba: Evidencia de escurrimiento de lixiviados superficialmente, que se dirigen hacia la esquina Noreste del recinto.

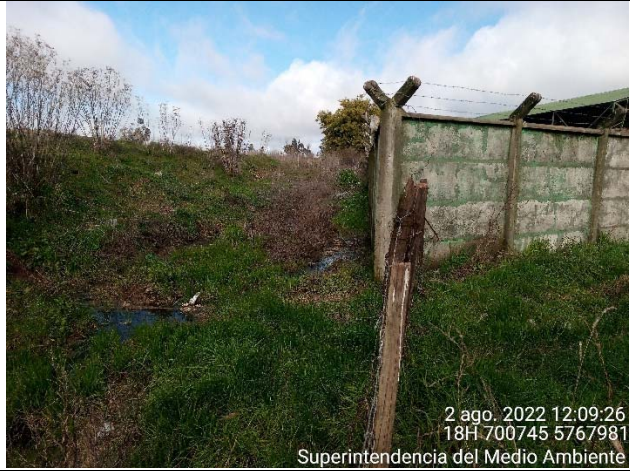
- q. Se observa el lado exterior del cerco perimetral por el lado Noreste del recinto. En el lado externo se observa la acumulación de líquidos provenientes del vertedero, también, se observa la dispersión de basuras en el lugar. Ver fotografía 9.

Fotografía 9.	Fecha: 02/08/2022	Fotografía 10.	Fecha: 02/08/2022
Descripción del medio de prueba: Vista del exterior del recinto de la esquina Noreste, en donde se observa la fuga de lixiviados fuera del recinto.		Descripción del medio de prueba: Muestra de una cámara de inspección de aguas lluvias con presencia de basuras y lixiviados. Esta cámara se ubica al costado Este de las piscinas de lixiviados.
