MEMORÁNDUM D.S.C. N° 568/2022

**DE : CAROLINA CARMONA CORTÉS
FISCAL INSTRUCTORA PROCEDIMIENTO ROL D-207-2022
DEPARTAMENTO DE SANCIÓN Y CUMPLIMIENTO**

MAT. : Solicita medida provisional que indica.

FECHA : 8 de noviembre de 2022.

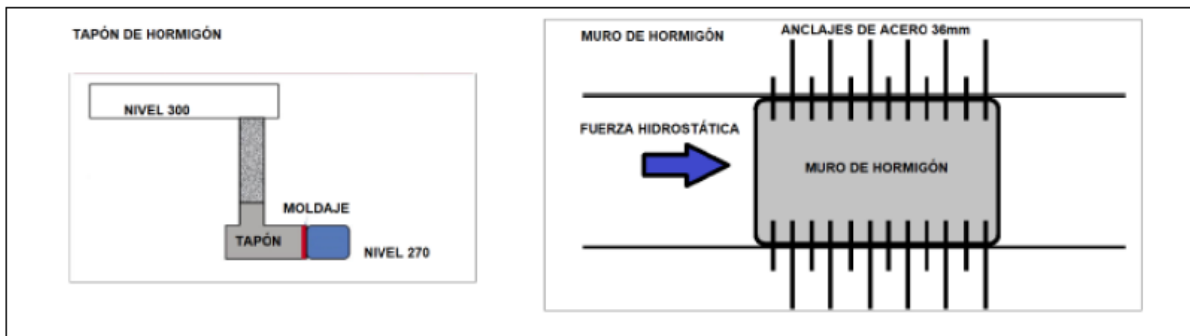
Imagen 1. Esquema tipos de sellos.

Al respecto, cabe señalar que como medida para el control de dichas infiltraciones, la empresa informó en el contexto del Reporte N° 2 de las medidas urgentes y transitorias decretadas por esta SMA, la construcción de 4 sellos tipo muro o tapón de hormigón HAC, en los niveles 290, 270 y 200 de la mina subterránea, conforme se aprecia en la siguiente imagen.

En el contexto de la MUT, con fecha 21 de septiembre de 2022, la empresa informó que el día 16 de septiembre de 2022 se concluyó la construcción de los sellos (muros y tapones) en los niveles 290, 270 y 200 de Mina Alcaparrosa, procediéndose a las 07:00 horas aproximadamente del mismo día, a la desconexión de las bombas y válvulas utilizadas para el drenaje de las aguas afloradas hacia los niveles inferiores de la mina, durante el periodo de construcción de los muros.

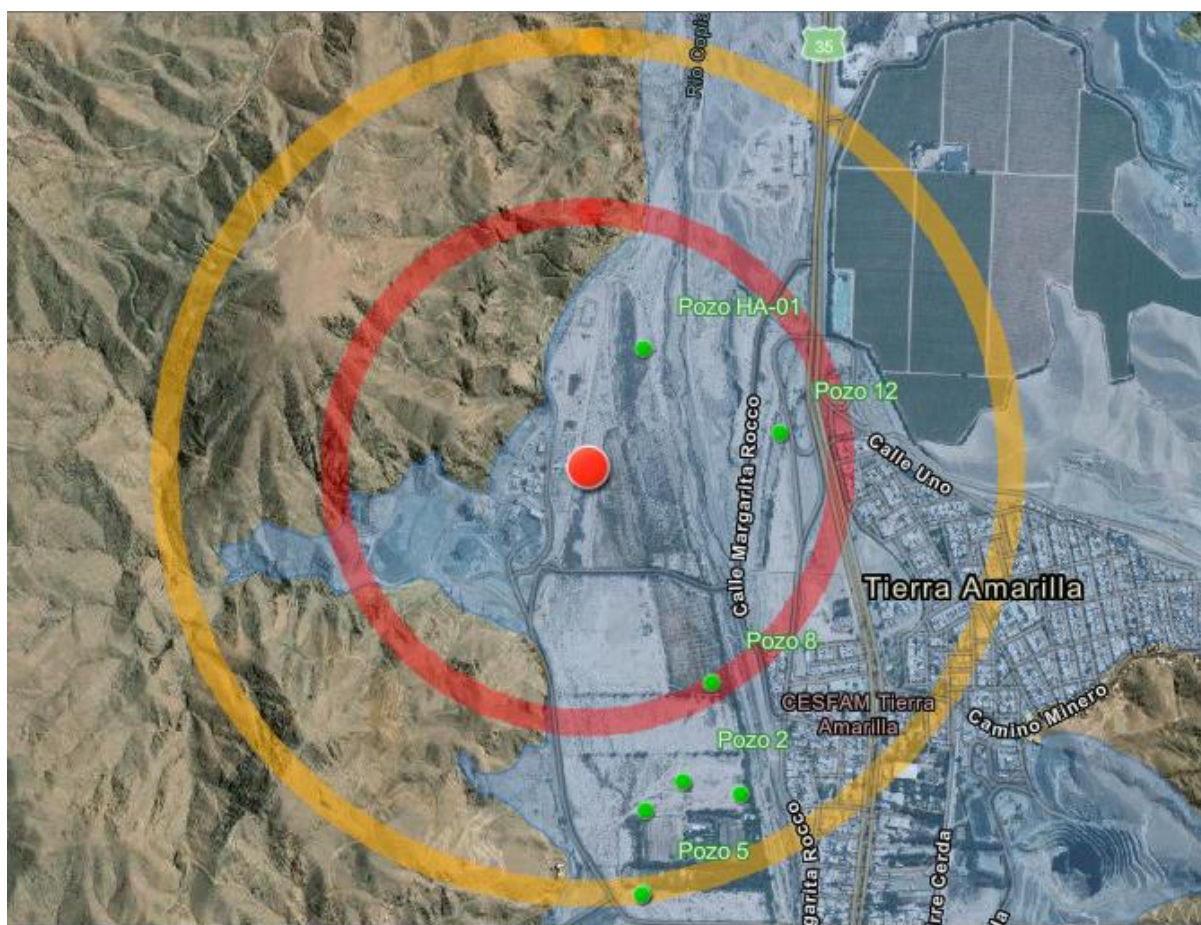
Imagen 2. Referencia de la localización de los pozos.

Cabe tener presente que, sobre la base de lo informado por la Dirección General de Aguas (en adelante, “DGA”), posterior al incidente se verificó una tasa de descenso de aproximadamente 15 cm/día en los pozos HA-01, 12 y 8, que forman parte del área de influencia directa del socavón, en relación a la tasa previa al incidente que alcanzó los 2 cm/día. En consecuencia, en dichos pozos se observa una curva de descenso sostenido desde fines del mes de julio, hasta aproximadamente el día 20 de octubre de 2022, en que se pueden apreciar ascensos en los pozos señalados, situación demostrativa de la conexión de las aguas almacenadas en el interior de la mina, con el acuífero del Río Copiapó:

Nota: Los pozos 8, 12 y HA-01 forman parte del área de influencia directa del socavón, al interior del círculo rojo. Los pozos 2, 14, 3, 5 y 6 forman parte del área de influencia intermedia del socavón, al interior del círculo naranja.

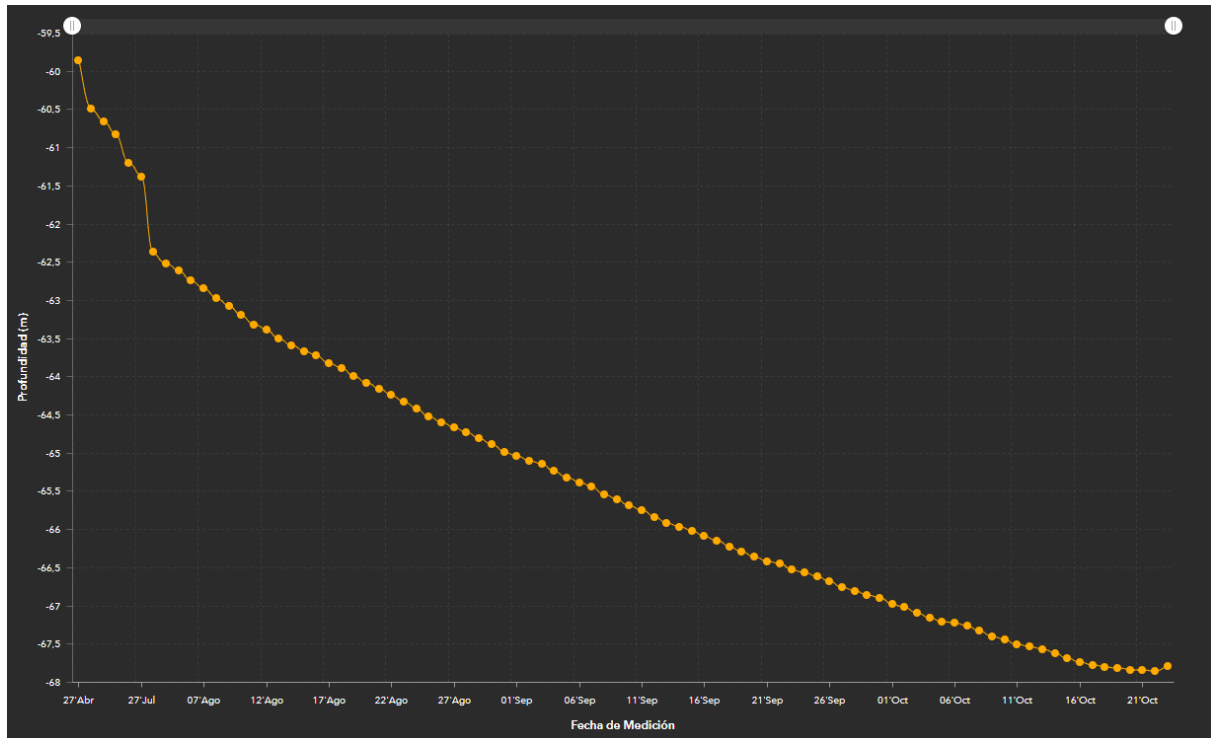
Imagen 3. Situación Pozo 8.

Nota: Se aprecia curva de descenso desde fines del mes de julio, hasta el día 22 de octubre de 2022. Desde el 23 de octubre (último punto naranja) se aprecia un leve ascenso. **Fuente:** Sistema de monitoreo en línea DGA.

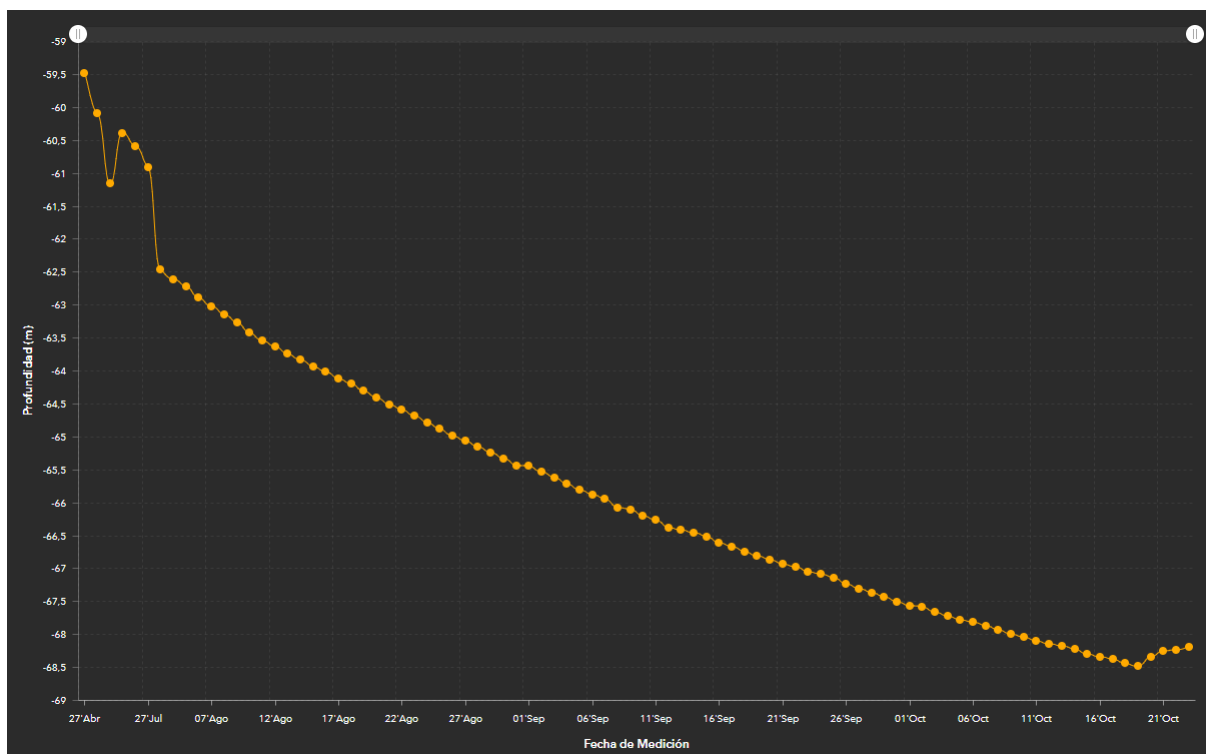
Imagen 4. Situación Pozo 12.

Nota: Se aprecia curva de descenso desde fines del mes de julio, hasta el día 19 de octubre de 2022. Desde el 20 de octubre se aprecia un leve ascenso. **Fuente:** Sistema de monitoreo en línea DGA.

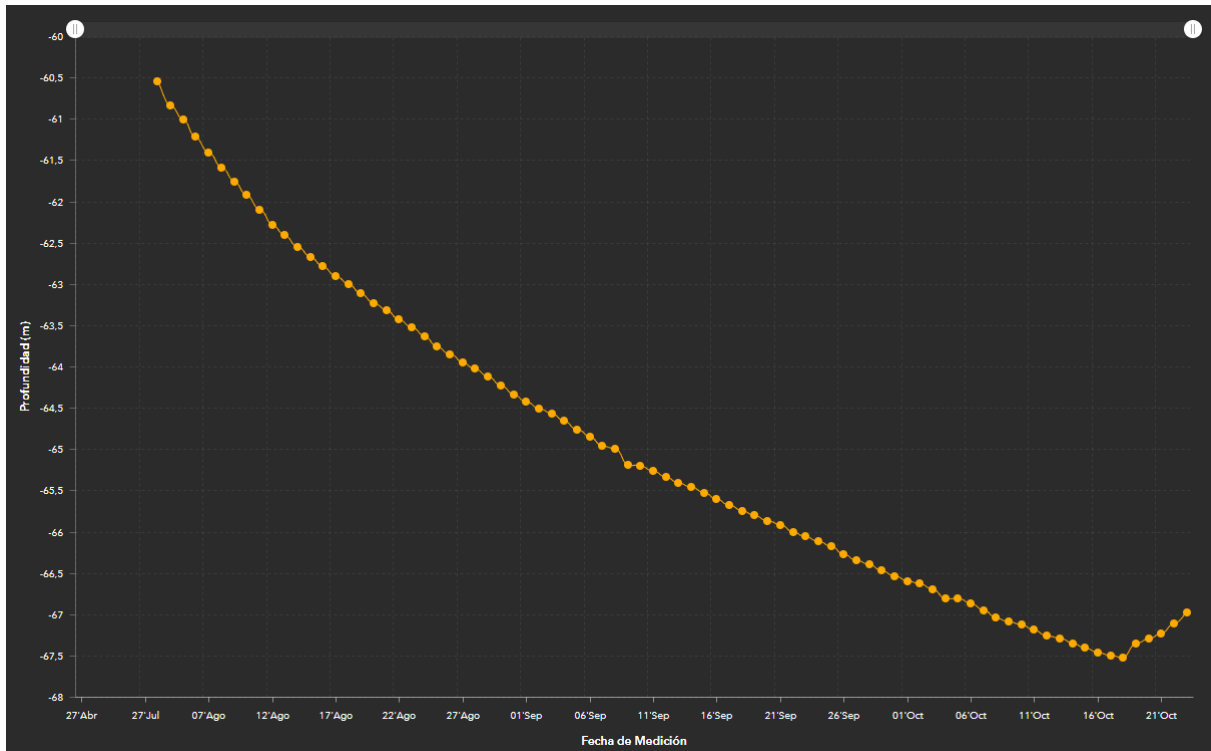
Imagen 5. Situación Pozo HA-01.

Nota: Se aprecia curva de descenso desde fines del mes de julio, hasta el día 18 de octubre de 2022. Desde el 19 de octubre se aprecia un leve ascenso. **Fuente:** Sistema de monitoreo en línea DGA.
