MEMORÁNDUM N° 043

MAT. : Solicita Medidas Provisionales que indica

FECHA : 11 de noviembre de 2022

Con fecha 9 de noviembre del presente año, se realiza una actividad de fiscalización debido a la contingencia asociada al incendio ocurrido al interior de la Unidad Fiscalizable “Vertedero Osorno”.

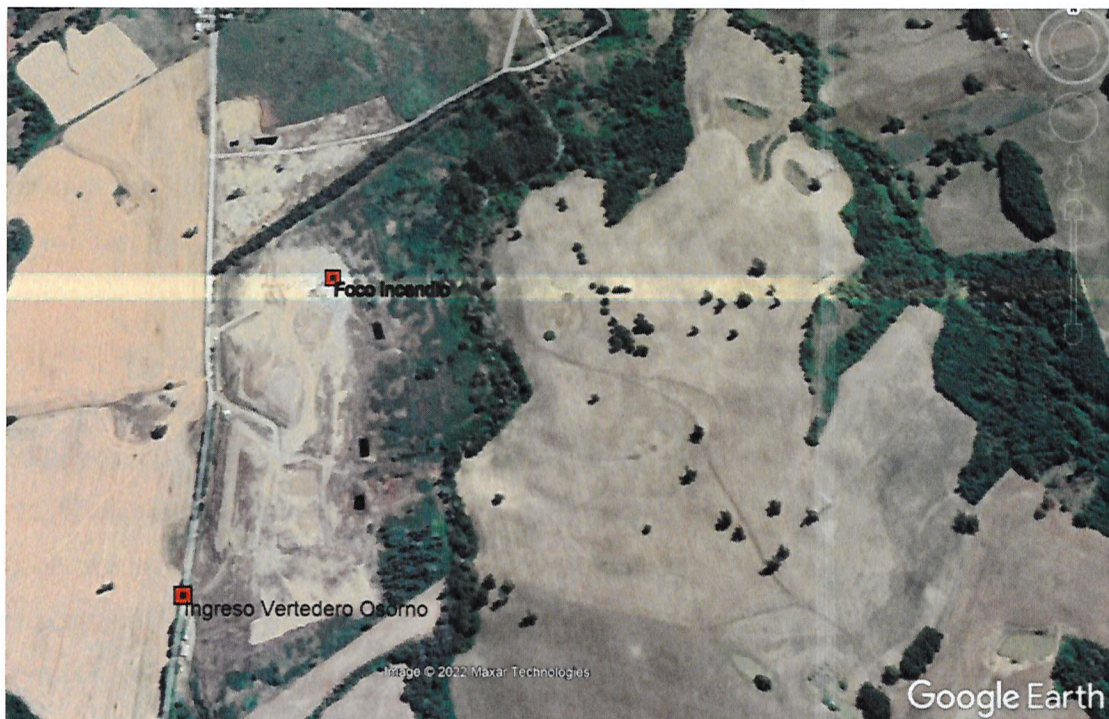
Imagen 1.

Descripción del medio de prueba: En imagen se identifica el sector del vertedero donde se registra el incendio y el ingreso al vertedero.

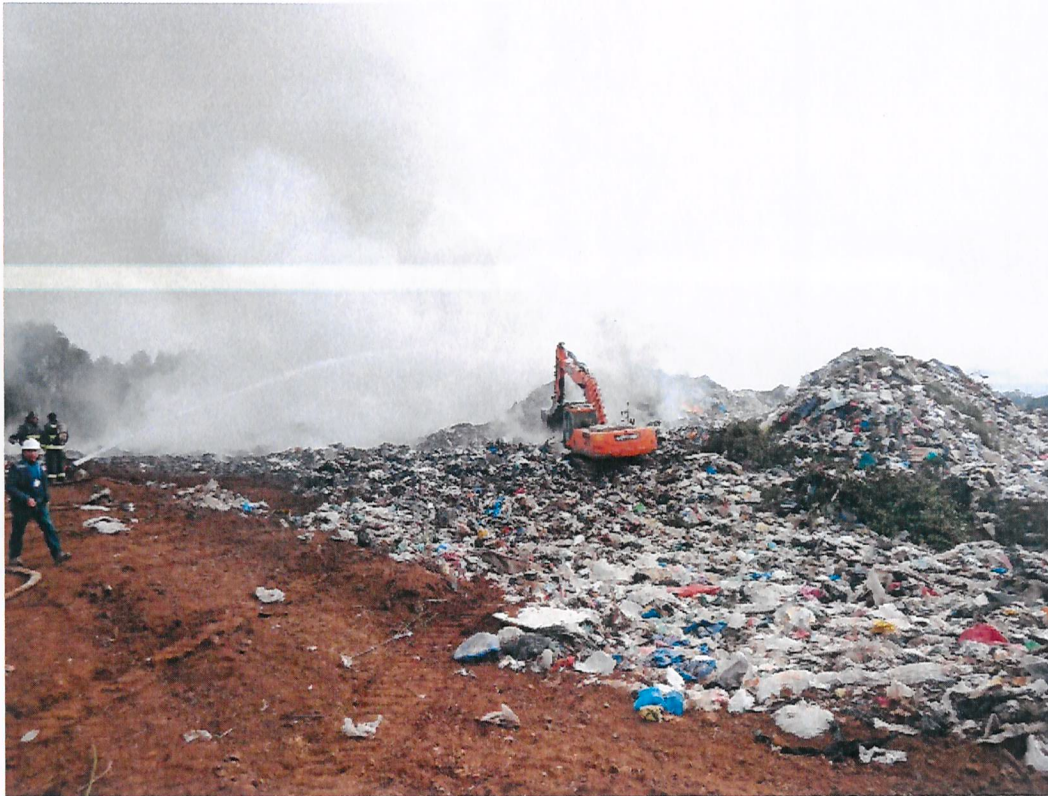
Fotografía 1.

Descripción del medio de prueba: Fotografías permite observar el lugar donde se produjo el incendio y el trabajo que se encuentra realizando la excavadora y bomberos.

En actividad de fiscalización descrita anteriormente, se constató que los residuos que se están viendo afectados por esta contingencia no se encuentran con material de cobertura, exceptuando en algunas partes del sector del camino conformado recientemente por la excavadora, el cual fue utilizado para sofocar las zonas donde se estaba quemando.

Se constata en la superficie del frente de trabajo operativo del vertedero la existencia de un foco de humo consolidado. A pocos metros de donde se encuentra trabajando la excavadora y cerca del lugar donde voluntarios del Cuerpo de Bomberos de Osorno se encuentran manejando el incendio, se constata presencia de fuego en la pila de residuos.

- b. El titular, inmediatamente, deberá realizar el traslado del frente de trabajo a un sector alejado de los actuales focos de ignición, a objeto de que se pueda trabajar en el control de dichos focos e impedir que la disposición de residuos nuevos constituya carga combustible adicional para el incendio.

- d. El titular deberá realizar en un plazo de 10 días hábiles un corta fuego perimetral, consistente en el escarpe de una franja de terreno de un ancho de 5m, de acuerdo a lo señalado en la RCA N°438 de 2010, considerando 3.3.6 Cortafuegos, que asegure que, ante la eventualidad de ocurrencias futuras de incendios, estos sean controlados al interior del predio. Para verificar el cumplimiento deberá entregar fotografías fechadas y georreferenciadas, que muestren las acciones y el estado final de los sectores controlados. Dichas fotografías deberán dar cuenta de todos los frentes de trabajo.

- e. El titular deberá presentar en 5 días hábiles, un cronograma de actividades de trabajo, que realizará en el vertedero para perfilar y cubrir la totalidad de la masa de residuos afectada por el incendio.

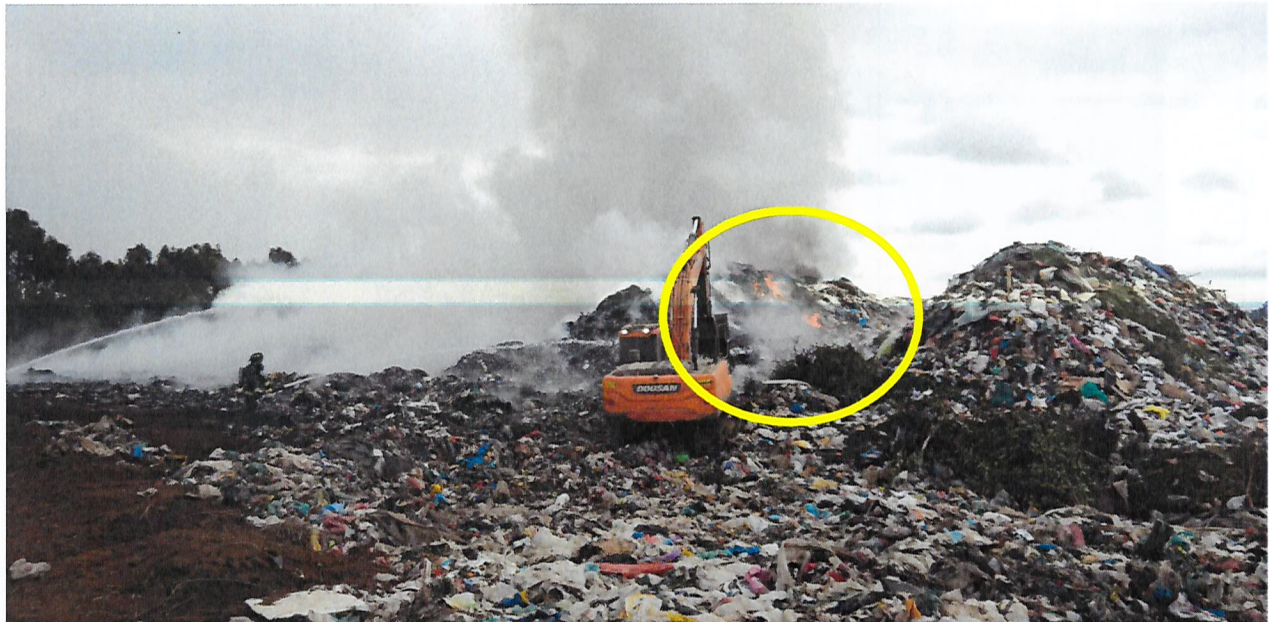
Fotografía 2.

Descripción del medio de prueba: Fotografía permite observar los puntos con llamas en la superficie del montículo de basura

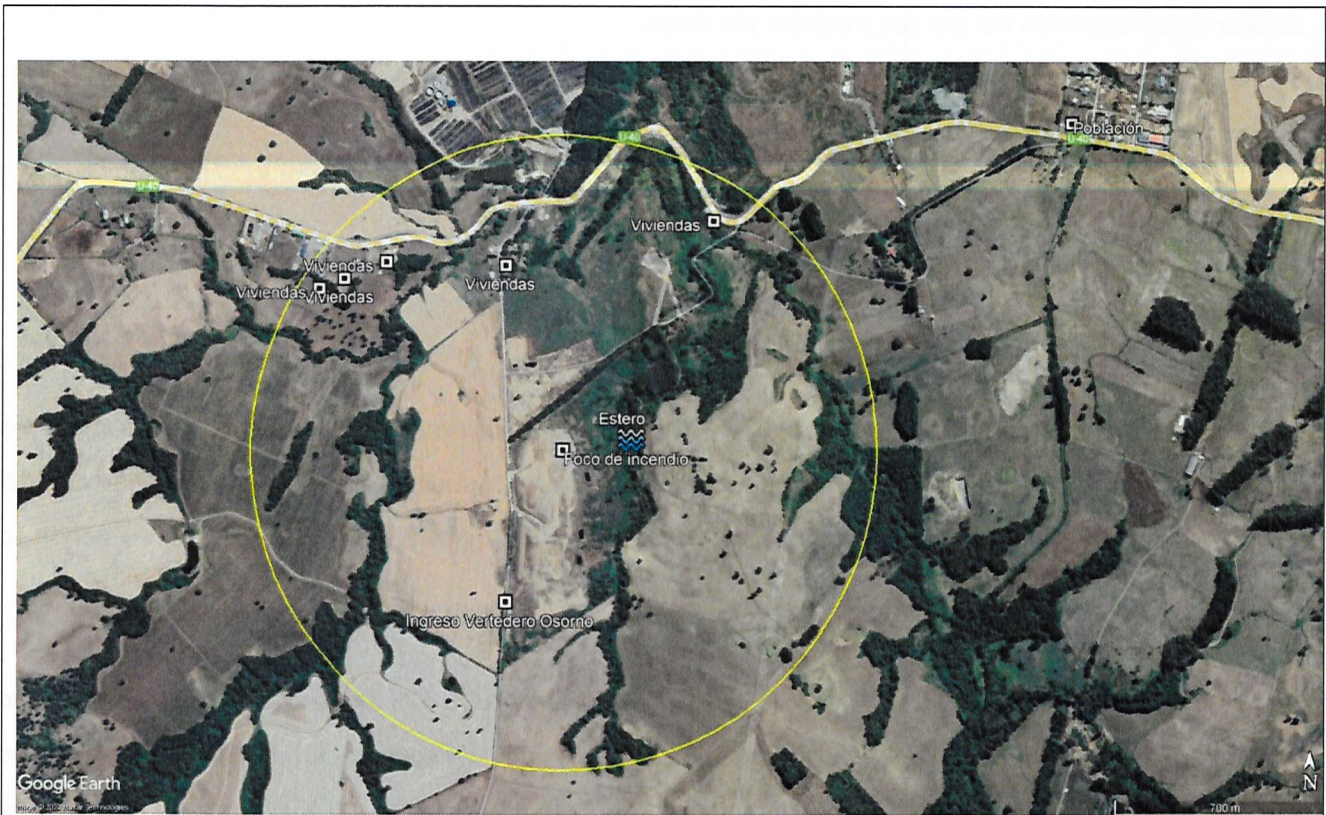
Se constata la existencia de sectores con viviendas a menos de 605 metros aproximadamente del foco de incendio del vertedero y una población aproximadamente a 1,9 km. Por otra parte, a una distancia de 195 metros aproximadamente se encuentra un estero sin nombre que bordea el límite del vertedero.

Imagen N°2: Radio de 1 Km aprox. desde el foco de incendio del vertedero municipal, que da cuenta de la existencia de viviendas cercanas al Norte, Noroeste y Noreste del vertedero donde existe una población, además de un estero en sector colindante al foco de incendio.

- h. El titular en 15 días hábiles deberá realizar un monitoreo y análisis de la calidad del agua superficial del estero sin nombre que se encuentra en el sector Este del vertedero, el cual deberá considerar un muestreo aguas arriba y aguas abajo del vertedero, en al menos 2 puntos. Los parámetros a considerar corresponden a los establecidos
