MEMORÁNDUM ORLR N°

MAT. : Solicita Medidas Provisionales que indica contra descarga empresa Maca Servicios de la comuna de la Unión.

FECHA : 24 FEB 2023

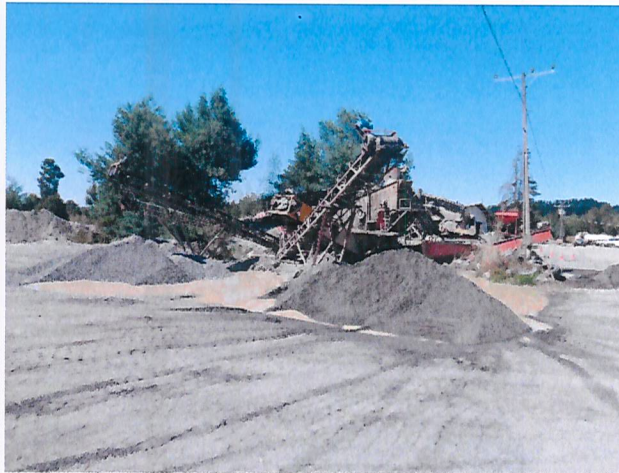
Imagen N°2: Maquina procesadora y seleccionadora de áridos, la que usa aguas del estero Traiguén, tanto para el procesamiento como para el lavado de los áridos, generando los riles de la planta.

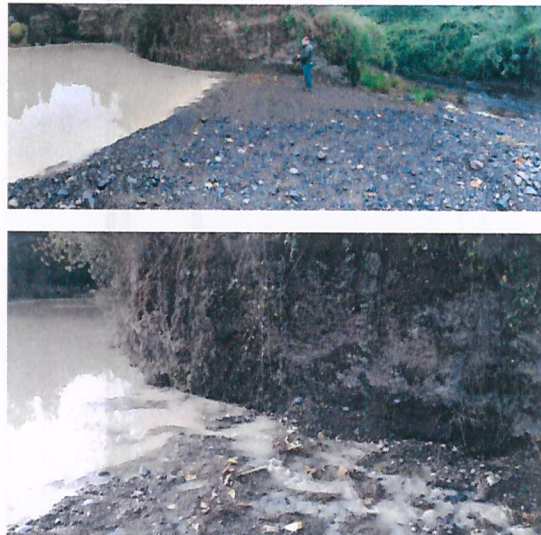
Los antecedentes se plasmaron en el Informe de Fiscalización denominado Contingencia del Río Bueno, cuya conclusión fue al siguiente, “ *El origen de la contingencia se origina por el colapso de un pretil de contención de un pozo de decantación, parte de un sistema rudimentario de tratamiento, de la planta procesadora de áridos, cuyo titular es Patricio Carrasco Schleef y Cía Ltda., la que no cuenta con Resolución de Calificación Ambiental, lo que produjo arrastre de material, y contaminación del Río Bueno, ello por arrastre de sedimentos y finos, propios de este tipo de faenas, lo que debiese ser abordado tanto por la Autoridad Sanitaria (Código Sanitario), como por la Autoridad Marítima (Reglamento para el Control de la Contaminación Acuática), sin perjuicio de la investigación que llevará adelante esta Superintendencia con el fin de determinar si el proyecto mencionado, califica como fuente emisora y, por tanto, le sea aplicable la Norma de Emisión, en este caso, el DS 90/2000*”.

Imagen N°3: Imágenes de medios de comunicación de la contingencia del año 2019. En la foto se observa el rebalse del pozo N° 5, haciendo llegar alto sedimento al estero Traiguén que se observa al fondo de la fotografía.

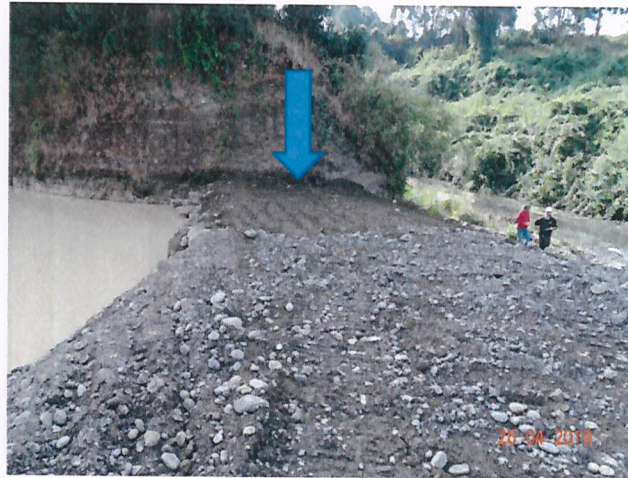
Imagen N°4: En la foto, labores de inspección de la SMA del 2019, que dan cuenta que el camino o pretil fue objeto de reparación con bolones y tierras, ello con el fin de evitar el escurrimiento hacia el estero Traiguén

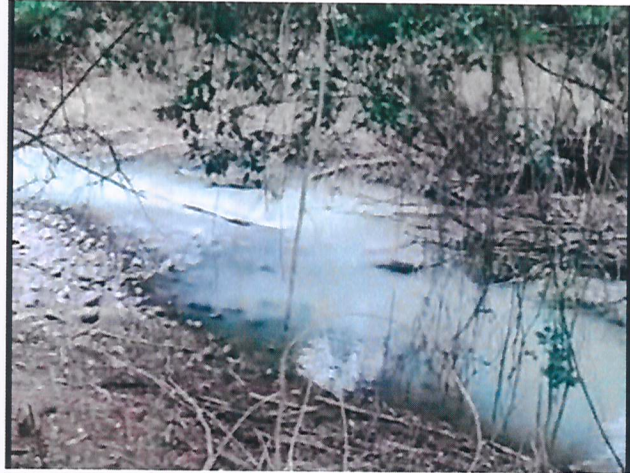
Imagen N°6: La Imagen que acompaña la nota, se observa la mancha blanquecina en el estero Traiguén. Se trata de un video captado por un pescador de la zona. La imágenes son tomadas en el sector en que el Traiguén desemboca en el Río Bueno, así lo describe el pescador y se observa de las propias imágenes.

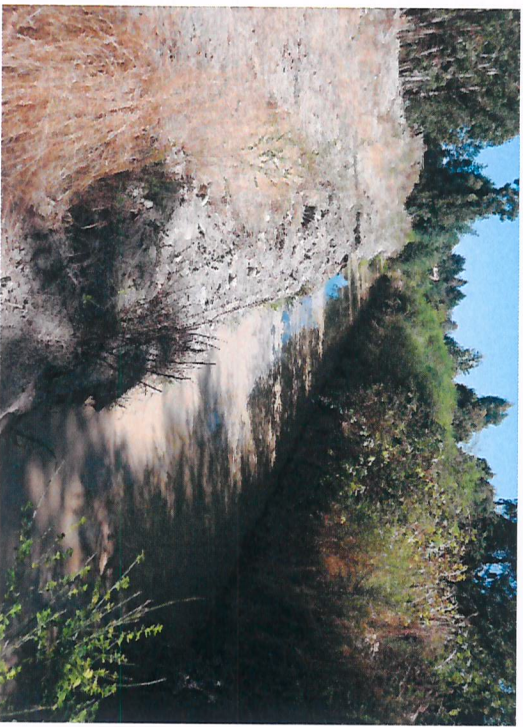
Fotografía 1.	Fecha: 17 de febrero del 2023
Descripción medio de prueba: Una de las 5 piscinas, en este caso la penúltima, con que cuenta la empresa para sedimentar arcilla y material limoso del proceso de molienda y selección de áridos.

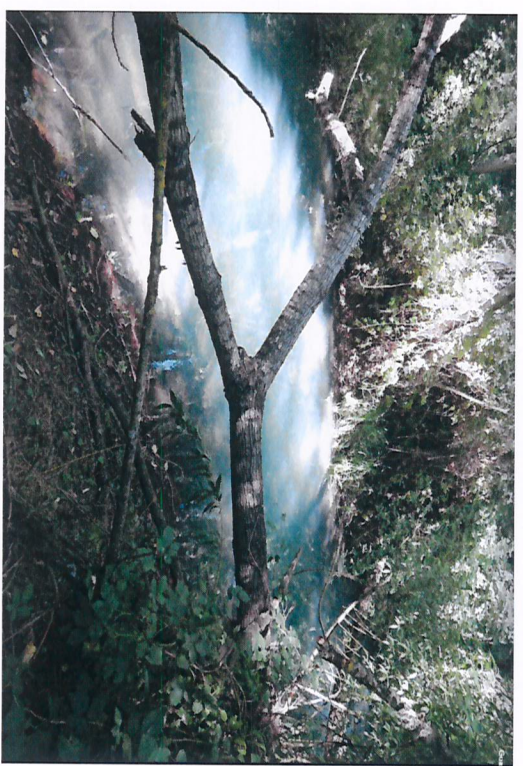
En el recorrido se observa que ciertas partes del caudal del estero Traiguén presentan coloración con alto contenido de material limoso y sólidos suspendidos, tiñendo el caudal del río con un color blanquecino. Según señala don Raúl Farías los pozos y canales se limpian cada dos o tres meses, y las borras y sustrato limoso es depositado en un pozo en la misma instalación al costado oeste de las oficinas.

Fotografía 2.	Fecha: 17 de febrero del 2023
Descripción medio de prueba: Presencia de material limoso, arcilla, y sólidos suspendidos en el estero Traiguén el que es colindante al predio donde se ubica la planta procesadora y seleccionadora de la empresa Maca Servicios Ltda.

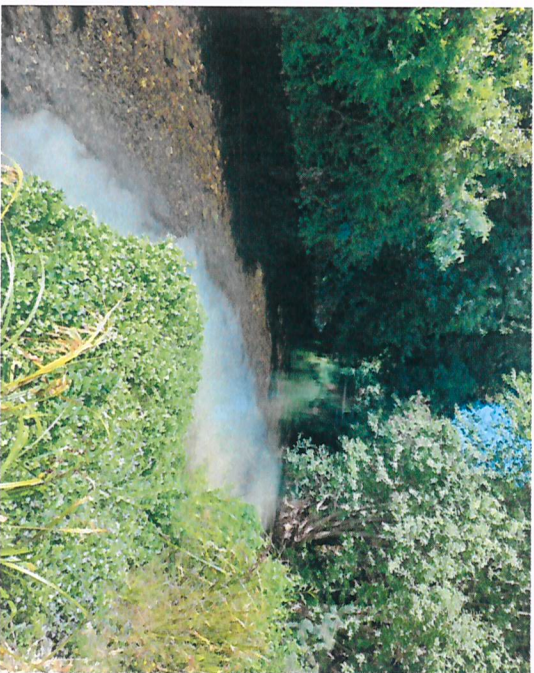
Fotografía 5.	Fecha: 17 de febrero del 2023
Descripción medio de prueba: Al momento de la inspección El estero Traiguén se ve afectado con aguas sucias, compuestas por material limoso, y sólidos suspendidos que provienen del desagüe de la piscina N° 5. Ello produce una mancha blanca en el estero, similar a la denunciada por el pescador en el medio de comunicación regional.

- Dicha piscina además cuenta con un sistema de desagüe cuyas aguas sucias llegan, en forma gravitacional, al mismo estero Traiguén. Se trata de una descarga permanente, pero sin ninguna medida de control, tales como caudalímetro u otros, ni menos una cámara de inspección adecuada para practicar los autocontroles que exige el DS 90/2000, y con ello dar cumplimiento al Programa de Monitoreo que en su momento fijó la SMA a esa Unidad Fiscalizable mediante la Resolución 470/2020 (RPM). Así, más que una descarga controlada, en la realidad solo se trata de una solución primitiva y rudimentaria con el único fin de evitar el colapso de la piscina N° 5, tal como ha ocurrido en épocas pasadas (2019). Así, resulta a lo menos curioso lo que informa el titular en ese procedimiento de calificación de fuente emisora, tal como consigna la Resolución 470 de fecha 13 de marzo del año 2020, en su considerando 12 a propósito de un complemento de respuesta, en que el titular declara *“Es de suma importancia recalcar que Maca Servicios dentro de sus procesos nunca contemplo descargas al río Traiguén, por lo que se ha realizado mejoras en las piscinas de decantación enanchándolas lo que ha mejorado el almacenamiento de las aguas de las aguas de lavado de áridos y ha detenido los rebalses de la piscina de decantación que se produjeron en periodos anteriores de la visita por parte de la SMA. Por consiguiente, no se tiene registro del potencial máximo a descargar ni volúmenes de descarga diaria, porque no se debería descargar nada al río Traiguén.* Lo anterior es grave, pues esa afirmación no se condice con las actividades de fiscalización de la SMA, en que se ha observado una descarga permanente al estero Traiguén.

- CLAUSURA TEMPORAL TOTAL, de todas las descargas de riles de la empresa MACA SERVICIOS LTDA, que lleguen al estero Traiguén. En especial la Tubería (16 pulg.) de desagüe del pozo N° 5 ubicadas en las coordenadas Norte: 5534660 y Este:669723.

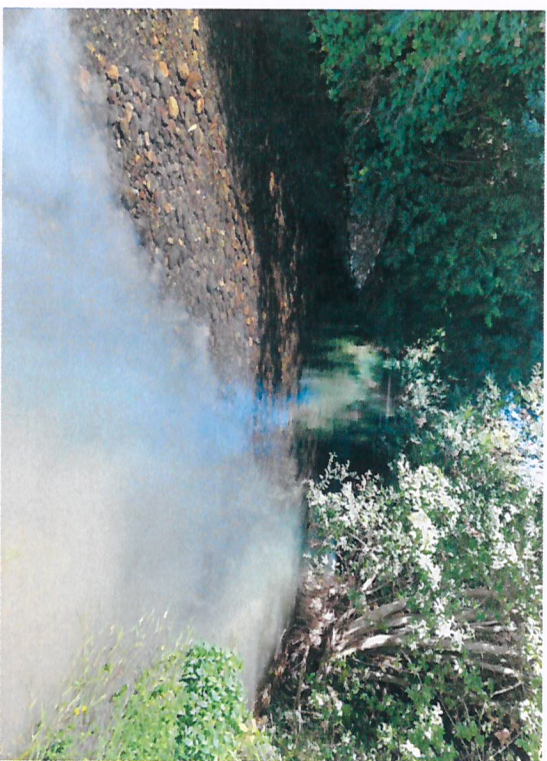
Fotografía 6.	Fecha: 17 de febrero del 2023
Descripción medio de prueba: Al momento de la inspección El estero Traiguén se ve afectado con aguas sucias, compuestas por material limoso, y sólidos suspendidos que provienen del desagüe de la piscina N° 5. Ello produce una mancha blanca en el estero, similar a la denunciada por el pescador en el medio de comunicación regional.

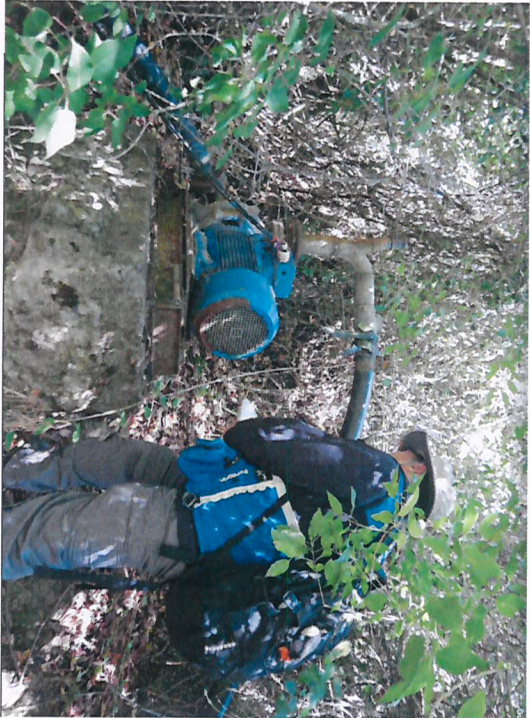
Fotografía 7.	Fecha: 17 de febrero del 2023
Descripción medio de prueba: Bomba para extracción de aguas del estero Traiguén, la que finalmente es utilizada en el sistema de procesamiento y selección de áridos. Se le solicitaron al titular sus derechos de aguas vía acta de inspección.

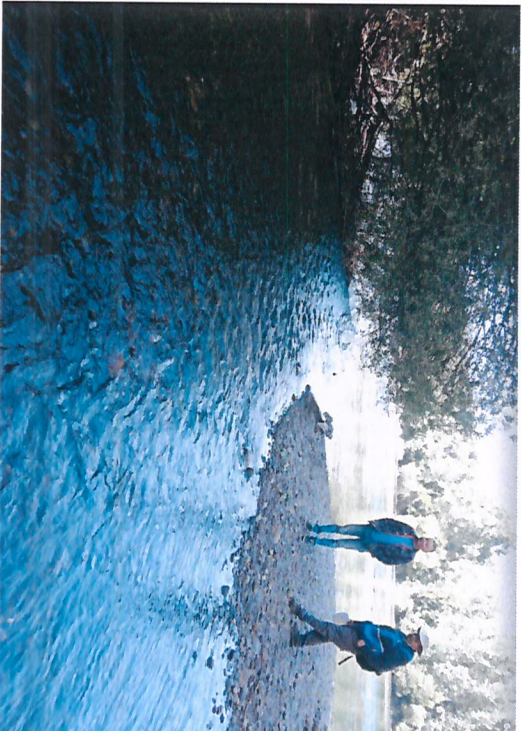
Fotografía 8.	Fecha: 17 de febrero del 2023
Descripción medio de prueba: Sector de la desembocadura del estero Traiguén al río Bueno. No se observa que llegue material limoso, o alta presencia de sólidos al Río Bueno, sin embargo, ello es un riesgo inminente en la época de invierno o aumento de nivel de la piscina N° 5.

- Considerando además que la piscina N° 5, que hace las veces de última piscina de decantación, presenta nulo manejo o indicios de limpieza al menos en los últimos tres años. Que ésta misma piscina ha sido objeto de rebalse, tal como ocurrió en el año 2019, lo que se podría repetir en época de lluvias, afectando gravemente al estero Traiguén con alto contenido de sólidos y con ello al mismo Río Bueno.

- Ordenar un Programa de Monitoreo y Análisis químico físico sobre el río Traiguén con especial énfasis en sólidos suspendidos por un periodo de al menos tres meses.
- Desarrollar y presentar un documento de “Plan de contingencia ambiental” para evitar toda situación de rebalse, especialmente del pozo N° 5, incluido caudalímetro, tablas de nivel de los pozos, o cualquier otro mecanismo idóneo de control de nivel de los pozos.
