## MEMORÁNDUM N°014

MAT. : Solicitud Medidas Provisionales que indica

FECHA : 22 de febrero de 2023

1.1.- Durante los días 25 y 30 de enero de 2023 se realizó fiscalización a la Unidad Fiscalizable “Planta de Lácteos RAFULCO”, establecimiento que no cuenta con Resolución de Calificación Ambiental y cuyo titular es Comercial Paillahue Ltda. Además, durante ambas inspecciones se recorrió la ribera del Río Chifín en sectores colindantes a las instalaciones de la Unidad Fiscalizable.

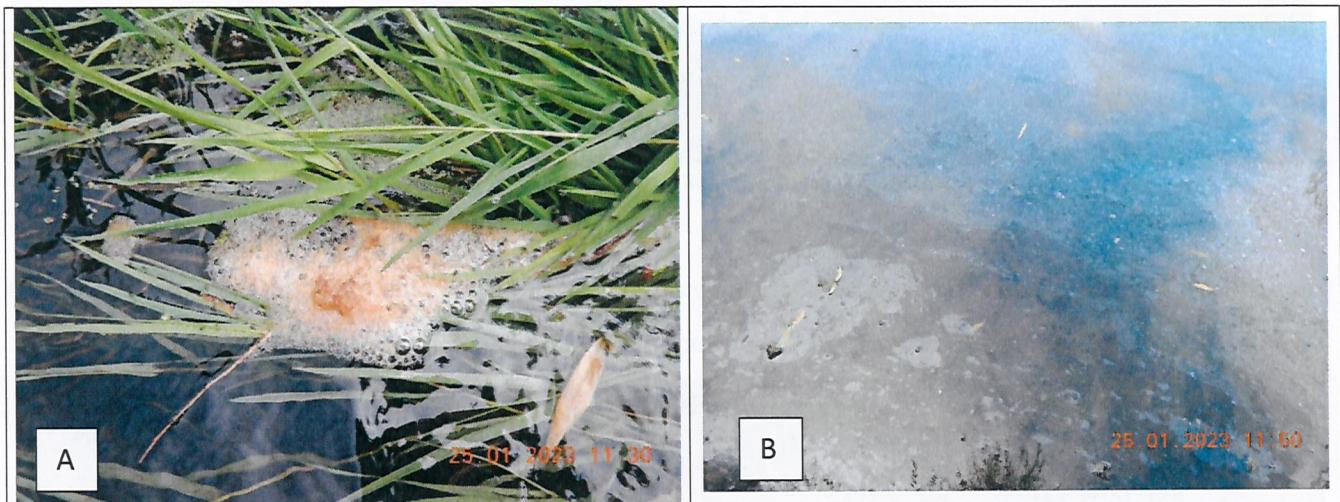
1. Se recorre primer sector de la ribera del río Chifín (coordenadas 654768.15 m E y 5482431.39 m S DATUM WGS 84). Se evidencia en algunos sectores espumas de color blanco de un diámetro de cinco centímetros descendiendo por el caudal del río. En algunas zonas de la ribera de río Chifín se acumula espuma, tornándose de color naranja. No se perciben olores en este sector.
2. Se recorre segundo sector de la ribera del río Chifín (coordenadas 655203.13 m E y 5482534.11 m S DATUM WGS 84). Se evidencia en algunos sectores una sustancia oleosa en la superficie del cuerpo de agua, con una tonalidad levemente blanquecina. Esta sustancia se acumula en sectores próximos a la

ribera del río Chifin, abarcando una franja de al menos dos metros de ancho. Se perciben olores ácidos en el ambiente, similares a la descomposición de material orgánico.

**Imagen 4:** A) Espuma de color blanquecino rojizo acumulada en la ribera del río Chifin en sector colindante a la bocatoma de captación lateral del APR de Chifin Alto. B) Sustancia oleosa con tonalidad levemente blanquecina en la superficie del cuerpo de agua en sector próximo a la ribera del río Chifin paralelo a cámara de desagüe de aguas lluvia N°1.

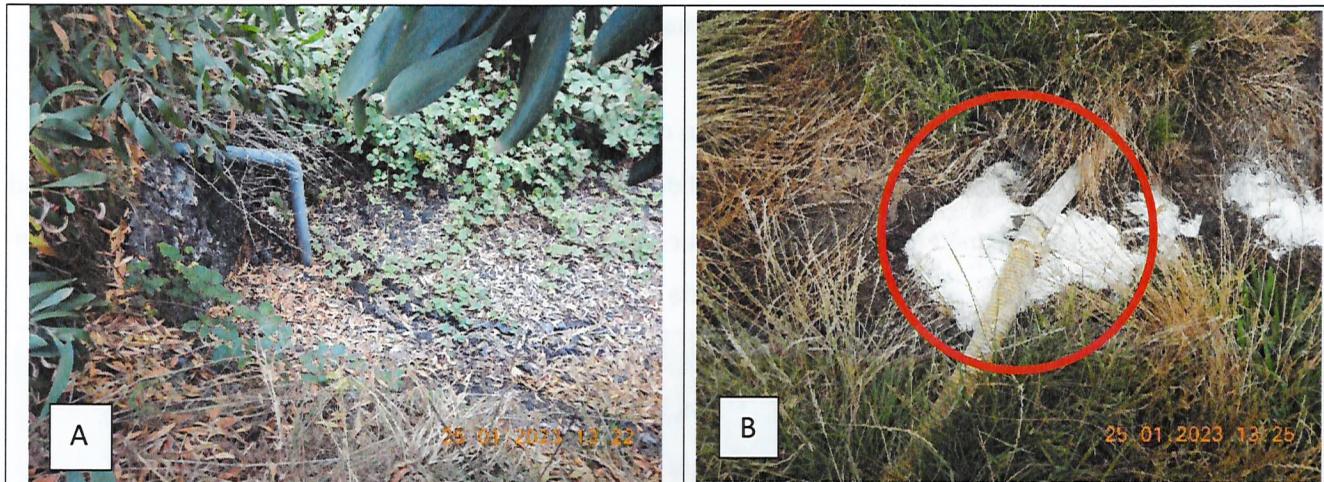
9. Con respecto a la manguera transportadora de RILes, esta posee una longitud aproxima de 500 metros y está compuesta por un tubo de pvc de 110 mm. Se menciona que no se han presentado perdidas de RIL debido a desconexión de la manguera. No obstante, en coordenadas 655246.30 m E y 5482781.25 m S DATUM WGS 84 se verifica acumulación de RIL fuera de la manguera en la unión de dos tramos de manguera. Se percibe una poza de acumulación de RIL de 50 cm de diámetro en esta sección.

**Imagen 5:** A) Pozos de acumulación de RIL (tratamiento de decantación). Se aprecia tubo de pvc de 110 mm el cual conecta las piscinas de acumulación. B) RIL fuera de unión del tubo de succión de RIL, el cual se conecta al carrete de aspersión móvil.

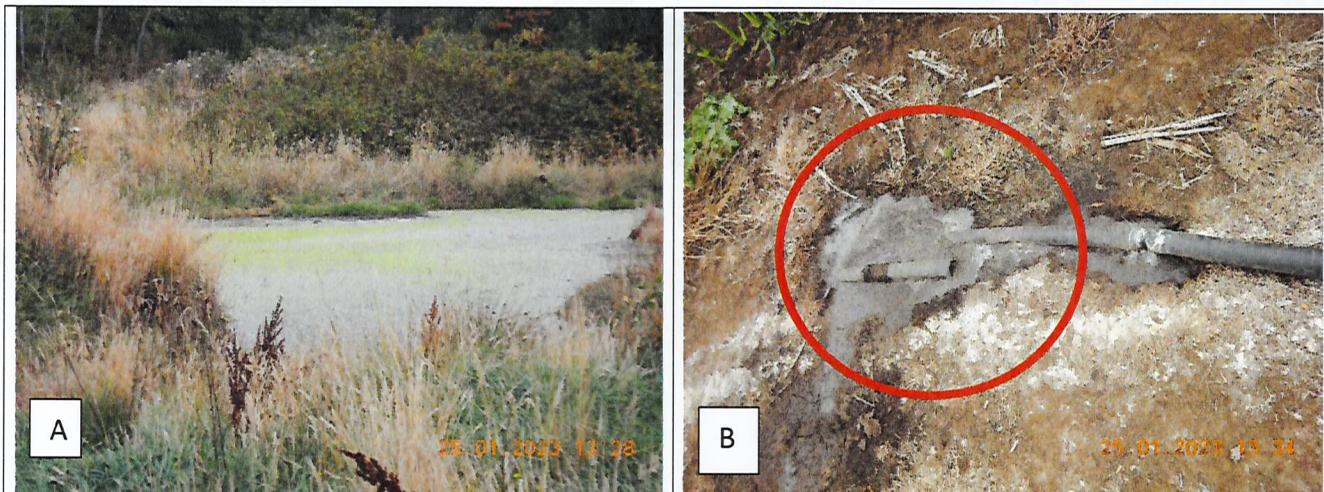
**Imagen 6:** A) RIL con tonalidad verdosa blanquecina en pozo de acumulación de RIL (antiguo pozo de lastre). B) Acumulación de RIL fuera de la manguera transportadora de RILes, en la unión de dos tramos de manguera.

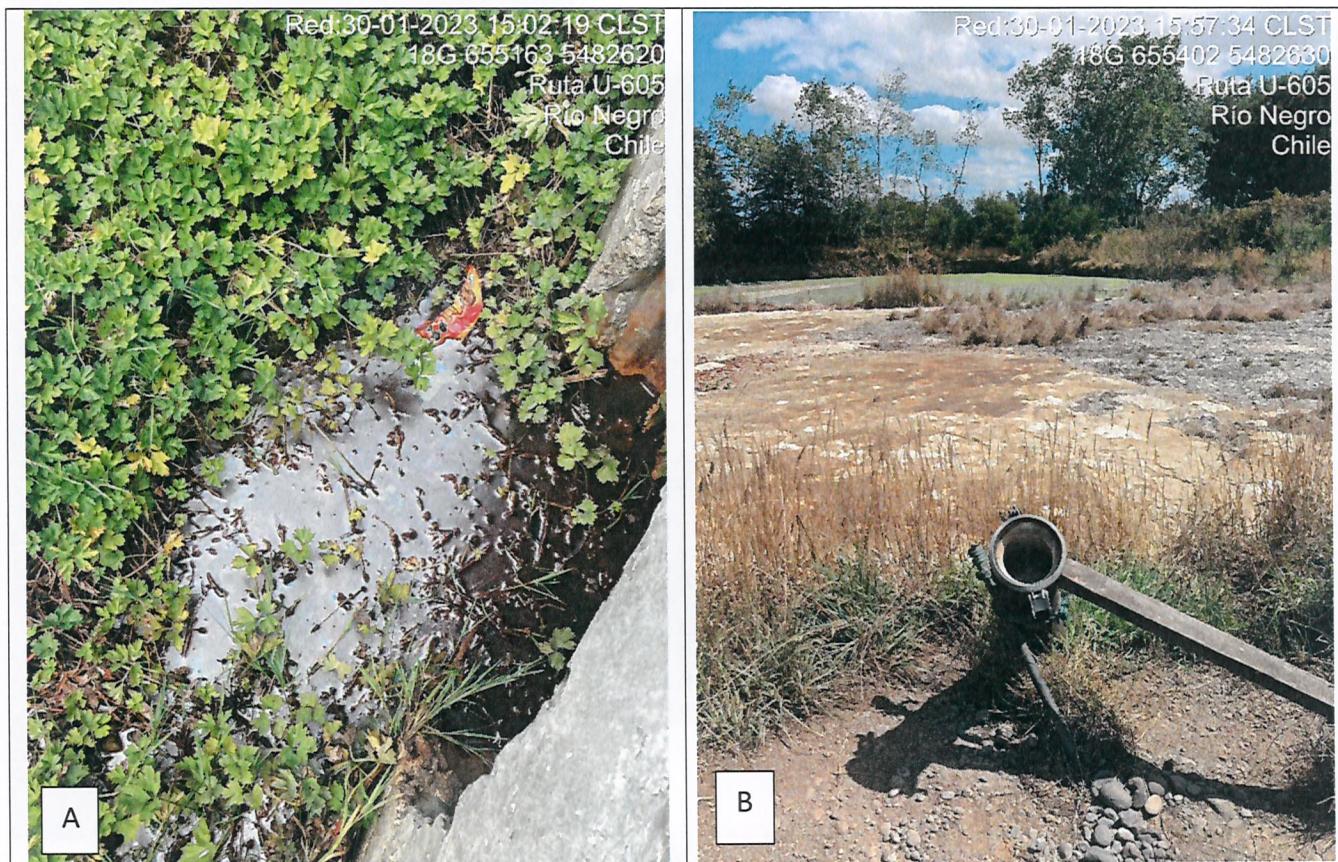
1. Se realiza recorrido por sector exterior a la Unidad Fiscalizable “PLANTA DE LACTEOS RAFULCO”, en el desagüe N°1 de las zanjas de desagüe de aguas lluvias. Se verifica en zona exterior al recinto de la Unidad Fiscalizable un líquido con tonalidad rojiza y consistencia aceitosa acumulándose previo al ducto de desagüe (coordenadas 655163.00 m E y 5482620.00 m S DATUM WGS 84) en el canal recolector de aguas lluvias. Dicho líquido emana olores a descomposición similar a aguas servidas.

**Imagen 7:** A) Acumulación de líquido con tonalidad rojiza y consistencia aceitosa en sector de entrada al desagüe N°1. B) Conexión del sistema de transporte de RILes desde el pozo de acumulación de RIL.

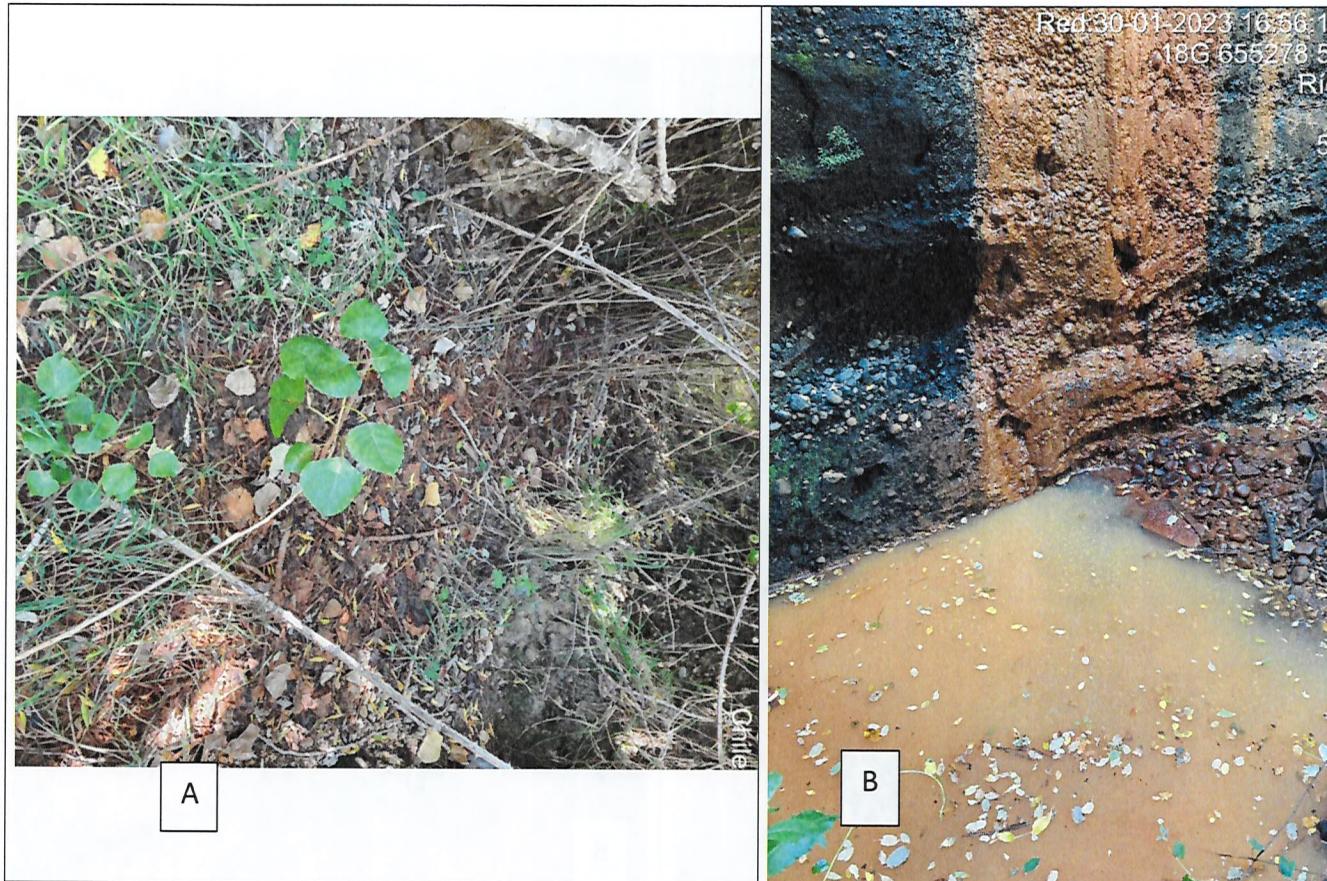
3. Se recorre sector ribereño del río Chifín bajo el desagüe N°1 (coordenadas 655155.00 m E y 5482605.00 m S DATUM WGS 84). Se constata el escurrimiento de líquido con tonalidad rojiza y consistencia aceitosa

fluyendo por la pared lateral de la ribera del río. Este líquido se acumula bajo la pared lateral en una poza con un diámetro de aproximadamente dos metros. Al momento de la inspección dicho líquido no escurre hacia el curso de agua del río Chifín, no obstante, se evidencia un canal seco con coloración rojiza que llega hasta el cuerpo de agua. Dicho líquido emana olores a descomposición similar a aguas servidas.

**Imagen 8:** A) Canalización de aguas lluvias colindante al pozo de acumulación de RILes. B) Escurrimiento y acumulación de líquido con tonalidad rojiza y consistencia aceitosa fluyendo por la pared lateral de la ribera del río Chifín, en sector bajo el desagüe N°1.

- d) Extraer el ril acumulado en la siguiente coordenada (coordenada Este 655374.07 y coordenada Norte 5482670.83, DATUM WGS 84 HUSO 18S), los cuales deberán ser extraídos, acopiados y dispuestos en lugar autorizado. Como medio de verificación de este punto, el titular deberá presentar un reporte semanal cada lunes con el registro diario de la cantidad de riles en m<sup>3</sup> retirados del lugar indicado, y con fotografías fechadas y georreferenciada de las actividades de limpieza y retiro de residuos del citado

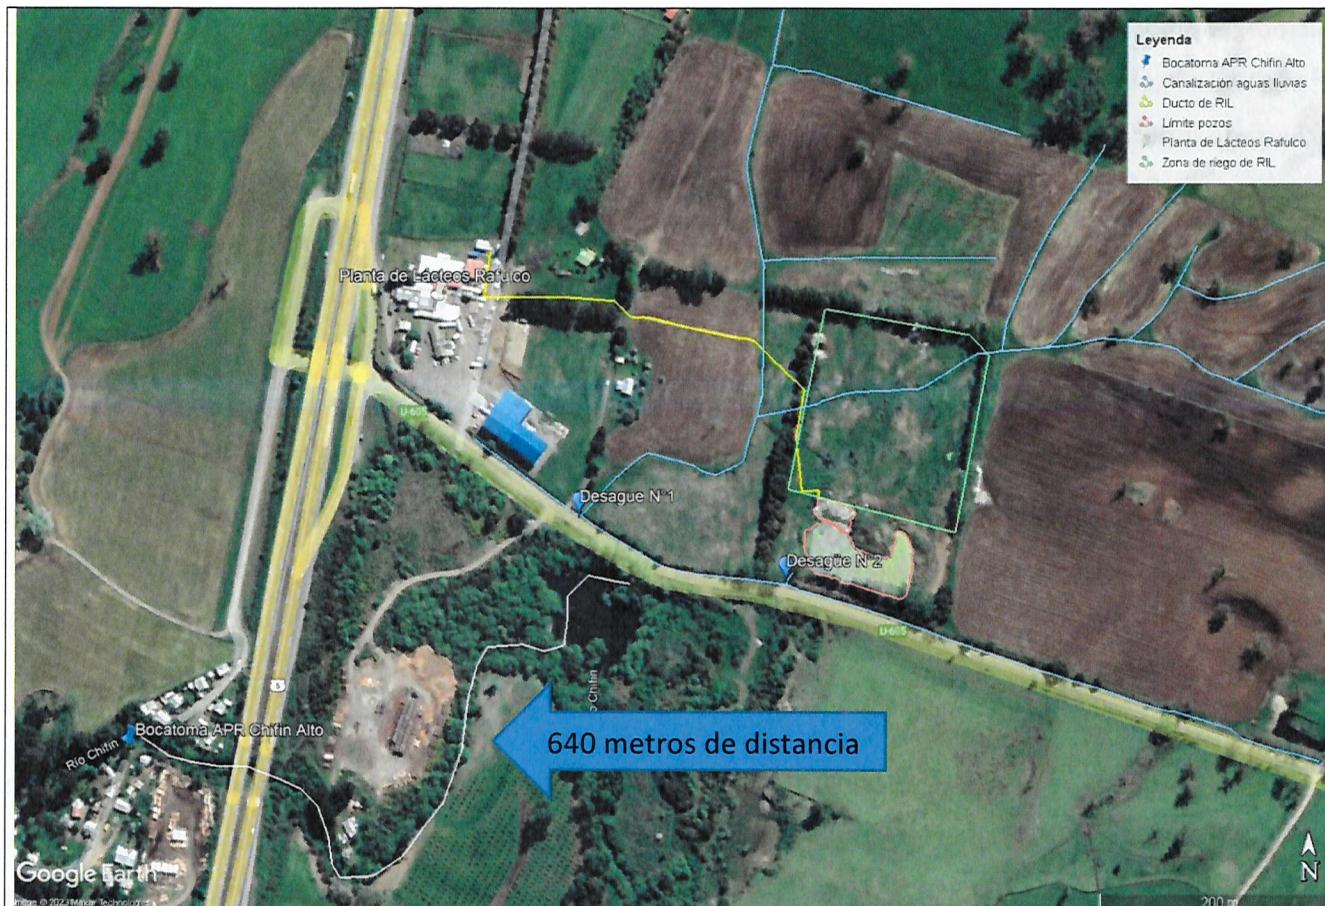
Dado que se observó en la ribera del Río Chifín, en sector colindante al desagüe N°1 y a una distancia de 640 metros aguas arriba de la captación del APR de Chifín Alto, restos oleosos con un tonalidad blanquecina en la superficie de cuerpo de agua, generando una alteración evidente de las condiciones naturales del río, tanto en sus condiciones organolépticas como también físicas, es importante hacer mención entonces a los contaminantes orgánicos presentes en los RILes de las plantas elaboradoras de productos lácteos. En la bibliografía se puede encontrar información como:

Por lo tanto, puesto que en la inspección del día 25 y 30 de enero de 2023, y con anterioridad en los antecedentes ingresados en la denuncia ID 20-X-2023, se constató que la UF en lo que respecta al Sistema de Tratamiento de RILes y su posterior manejo, el cual opera sin la respectiva Resolución de Calificación Ambiental y en ausencia de la determinación de calificación como fuente emisora asociada al cumplimiento del DS N°46/2002, careciendo de esta manera de una Resolución de Programa de Monitoreo (RPM), podría generar en el río Chifín, aguas abajo de la planta, además de un daño al medio ambiente, un daño inminente a la salud de la población en vista del actual manejo de los RILes de la planta y la cercanía de esta con la localidad de Chiflín Alto. La salud de la población de esta localidad podría verse dañada de manera significativa dado que, aproximadamente 640 metros aguas abajo de la planta, se encuentra la bocatoma de captación lateral del APR de Chifín Alto, el cual abastece de agua potable a una población de 350 personas (Ver Imagen 9).

**Imagen 9:** Ubicación de las zonas de manejo de RIL y la distancia a la bocatoma de captación del APR de Chifín Alto aguas abajo.
