MEMORÁNDUM N°

006

MAT. : Solicita Medidas Provisionales que indica

FECHA : 30 de junio de 2023

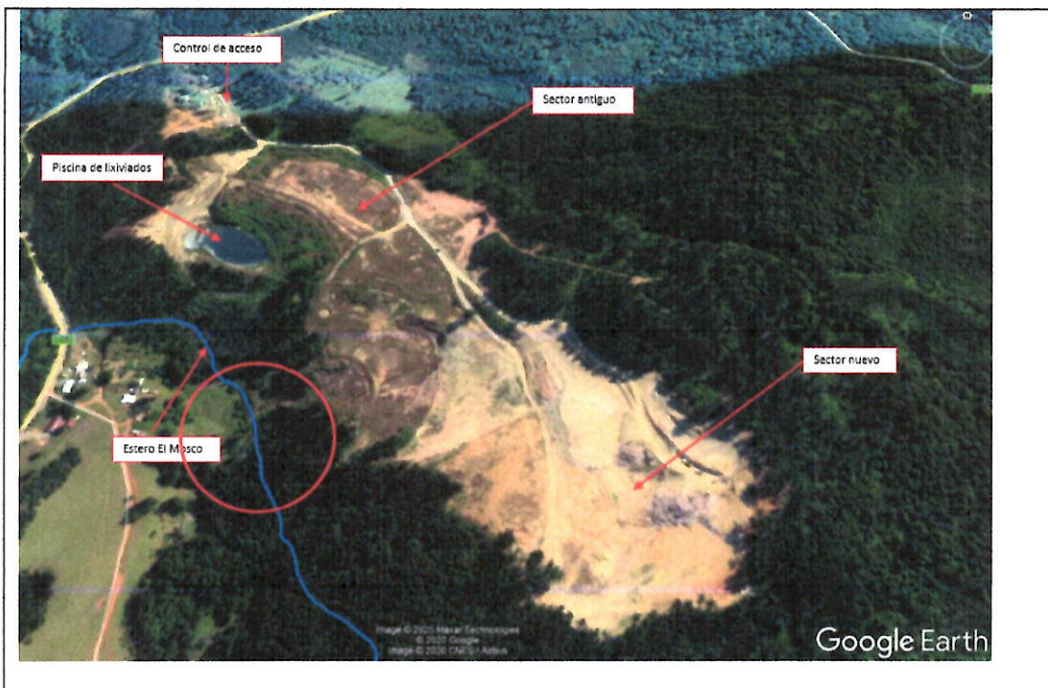
Imagen N°1 :El acceso al vertedero es por la salida sur de Valdivia hacia Paillaco, Ruta 207, tomando a la altura del Km. 16, hacia la derecha, el antiguo camino a La Unión. Aproximadamente a 8 km. desde este cruce, por el camino viejo a La Unión. En círculo, ubicación del área afectada con el deslizamiento de basura.

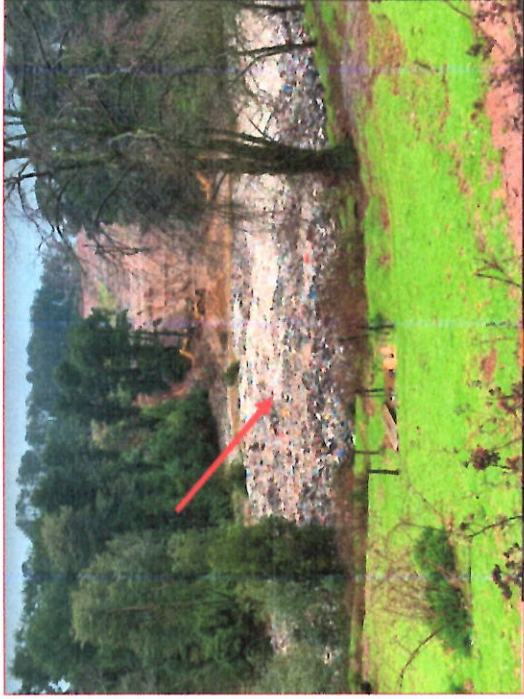
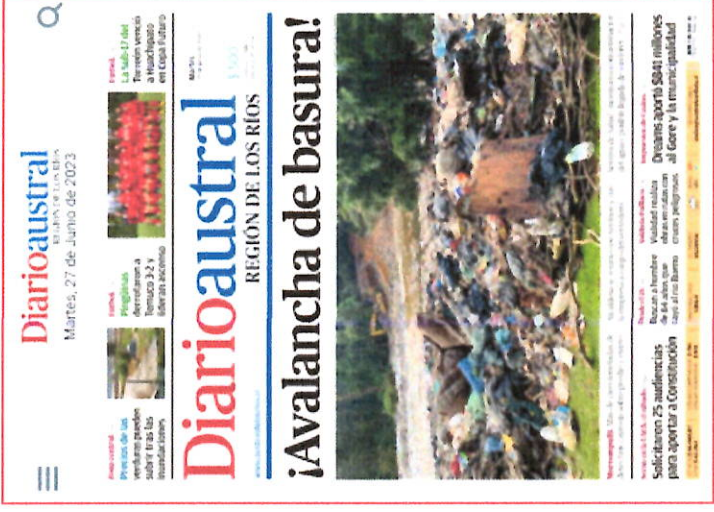
De acuerdo a lo constatado en terreno mediante inspección ambiental de fecha 26 de junio del 2023, el día domingo 25 de junio de 2023, alrededor de las 21 horas, se produce un deslizamiento o derrumbe de las terrazas que conformaban el frente activo del vertedero, y con ello el desplazamiento de una masa de residuos sólidos domiciliarios (RSD), por unos 350 metros aproximadamente, llegando hasta un predio colindante a una propiedad particular, generando, además obstrucción, y disposición de una gran cantidad de residuos en el estero "el Mosco", el cual se utiliza para el abastecimiento de agua para la población aledaña al vertedero (ver figura 1).

Los hechos llegan al conocimiento de esta Superintendencia, a través de medios de comunicación y redes sociales, ampliamente difundidas: <https://www.biobiochile.cl/noticias/nacional/region-de-los-rios/2023/06/26/avalancha-de-basura-afecta-a-vecinos-del-vertedero-morrompulli-en-valdivia.shtml> (ver figura 2).

<p>Figura 1.</p> <p>Fecha: 26-06-2023</p> <p>Descripción del medio de prueba: Vista desde el predio vecino afectado, en que se observa la masa de basura depositada, y que en su momento obstruyó el estero el Mosco (flecha).</p>	<p>Figura 2.</p> <p>Fecha: 27-06-2023</p> <p>Descripción del medio de prueba: Portal del Diario Austral de Valdivia de fecha 27 de junio que da cuenta de una “avalancha de basura”. Según el medio más de 100 toneladas, pero dato no corroborado técnicamente.</p>

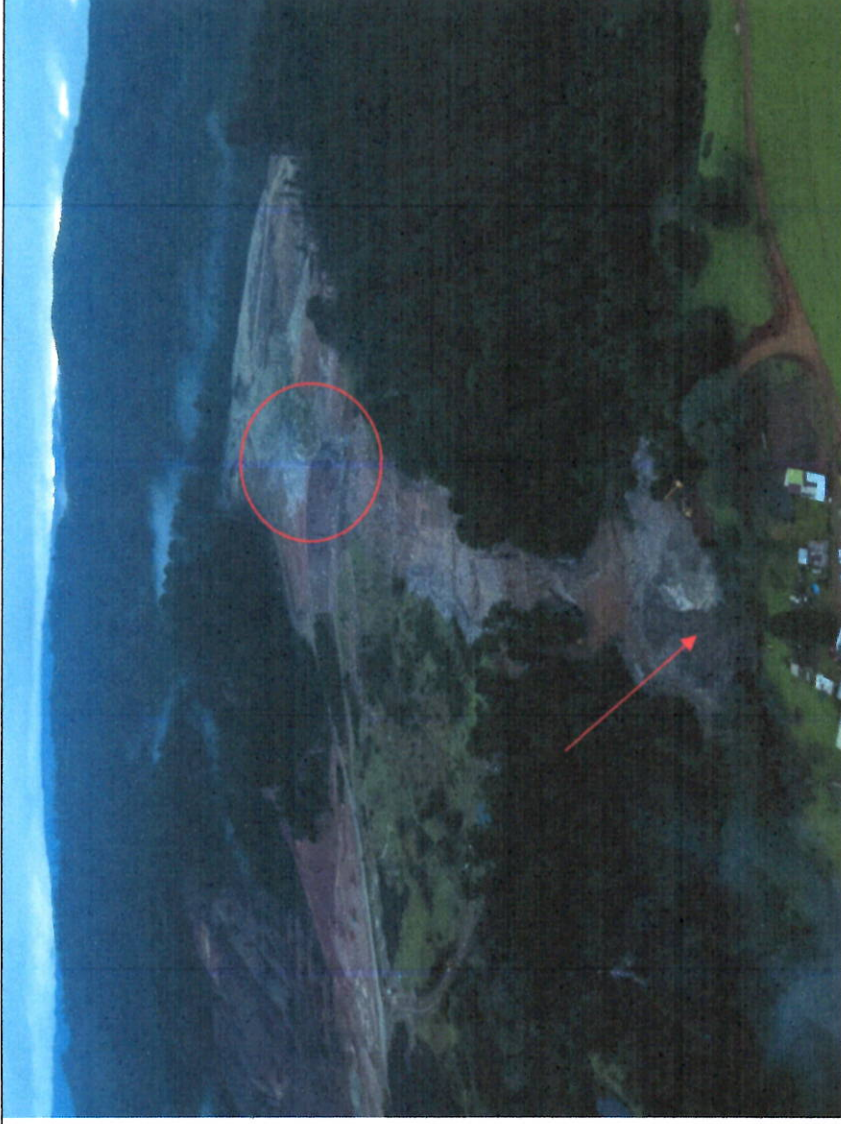
Figura 3.

Posteriormente el día 29 de junio de 2023, un equipo de fiscalización de la Superintendencia del Medio Ambiente concurre al Vertedero de Morrompulli, donde se constató que el actual frente de trabajo del vertedero, se encuentra localizado a menos de 50 metros de la zona de zona de derrumbe o falla del talud, ejerciendo presión sobre el mismo. Además se observó agrietamiento de taludes cuyas pendientes bordean los 45° de pendiente. Es necesario considerar que el D.S. 189/2008 MINSAL (Reglamento de Rellenos Sanitarios), establece que para tener una condición de estabilidad los taludes deben poseer una pendiente 1:3 (relación altura base), equivalente a 18° de pendiente. Contiguo a la zona de colapso, se constató que el talud presentaba agrietamiento y escurrimiento de lixiviados (aguas lluvias mezcladas con lixiviados). Durante el recorrido realizado, a través de fotografías aéreas obtenidas mediante el uso de Dron, se observó la existencia de un sector con apozamiento de aguas (ver figura 3, 4, 5 y 6).

Descripción del medio de prueba: Vista panorámica del sector donde ocurrió la falla del talud (círculo rojo), el recorrido efectuado por el deslizamiento de la masa de residuos y el área afectada por caída de éstos (sector se muestra con flecha roja).

- 5.1. Efectuar el traslado inmediato del frente de trabajo actual a un sector seguro, que no ponga en riesgo la estabilidad estructural de la masa de residuos. El sector seleccionado debe estar alejado de la zona afectada por el deslizamiento (terrazza y taludes).

Esta medida preventiva se deberá mantener vigente hasta que un estudio geotécnico de estabilidad estructural, elaborada de forma independiente, certifique que el vertedero puede volver a funcionar cercano a la zona afectada sin generar riesgos para el medio ambiente y la salud de las personas. El citado estudio deberá entregar información del nivel piezométrico del vertedero actualmente existente y de la estabilidad estructural de la masa de residuos.

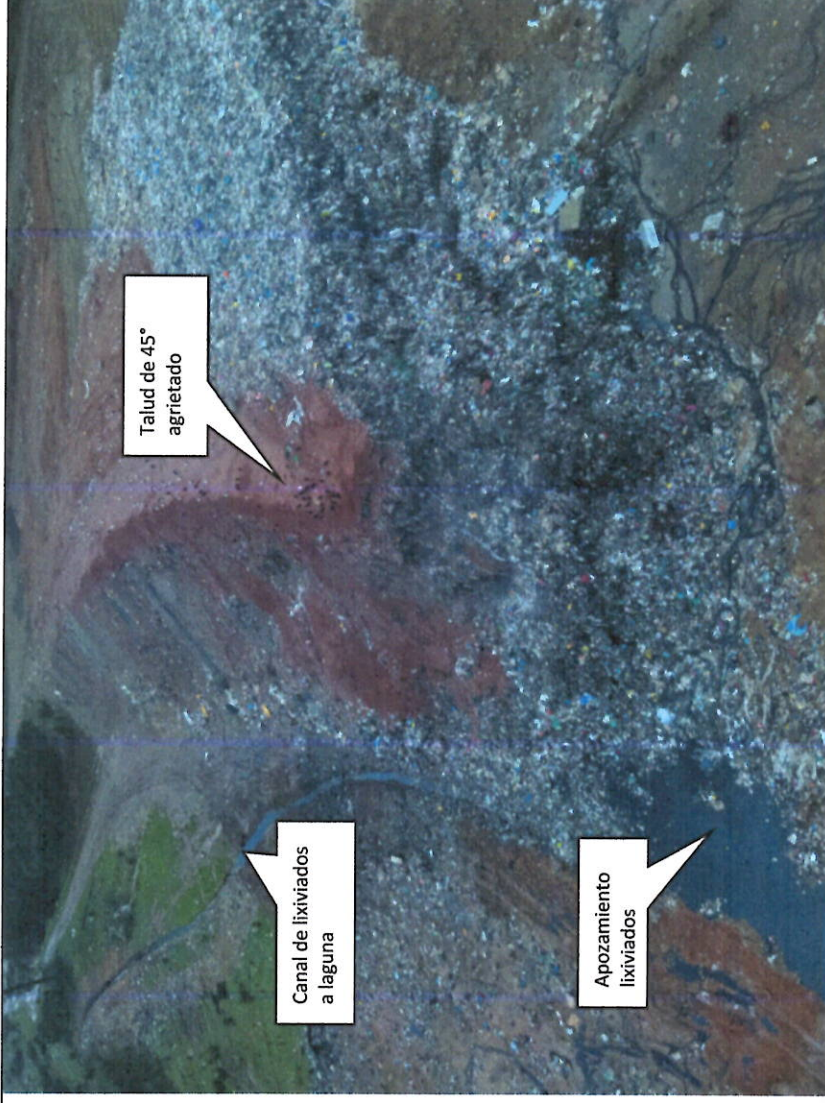
Figura 4.

Descripción del medio de prueba: Vista panorámica en la que se observa talud con una pendiente de 45° desde su base, en el sector donde ocurrió el deslizamiento de la masa de residuos, se observa canal de lixiviados que conduce a laguna de acumulación, se observa además sector de apozamiento de lixiviados en la base del sector de colapso de material.

En términos ambientales, a partir de los hechos constatados en las inspecciones efectuadas, es posible desprender, que el actual frente de trabajo utilizado por la empresa, constituye un riesgo para la estabilidad estructural de la masa de residuos en ese sector, por cuanto se constató la presencia de grietas y altas pendientes, verificándose que en el sector inmediatamente contiguo a la zona donde se produjo el deslizamiento, mantiene una elevada pendiente de aproximadamente 45° (según el el D.S. 189/2008 MINSAL, Reglamento de Rellenos Sanitarios, establece que para tener una condición estable los taludes deben una pendiente equivalente a 18° de pendiente, es decir una relación 1:3). Incrementa dicho riesgo el hecho de que la actual operación de disposición de residuos (frente de trabajo), se sitúa a menos de 50 metros del sector afectado por el deslizamiento, lo cual viene a constituir una fuerza adicional que empuja sobre los taludes remanentes del deslizamiento y que se mantienen alejados a la zona afectada.

- 5.3. Respecto al manejo de lixiviados, ejecutar el inmediato retiro de los apozamientos de líquidos existentes en el área de influencia de la zona afectada por el deslizamiento, observados durante la inspección del 29-06-2023 y que ante la eventual ocurrencia de fenómenos de precipitaciones, como los predichos para los próximos días, pudieran comprometer la estabilidad del sector afectado provocando nuevos deslizamientos. Respecto a la laguna de acumulación de lixiviados, ésta deberá ser utilizada exclusivamente para la recepción de líquidos lixiviados.

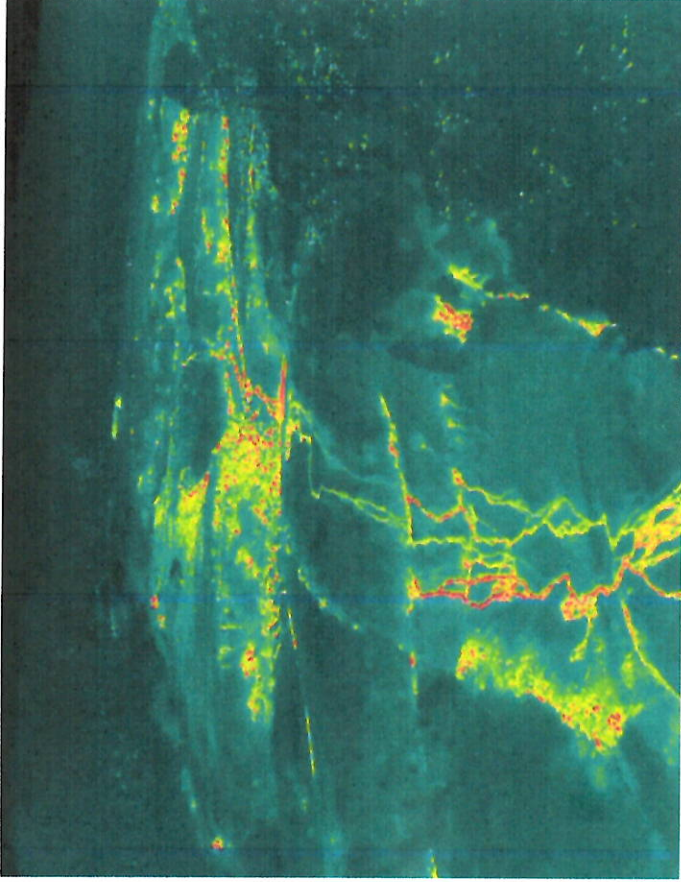
Figura 6.

Descripción del medio de prueba: Imagen termográfica, captada mediante uso de Dron, que muestra la escorrentía de lixiviados a través de la masa de residuos colapsada y su descenso hacia el sector del Estero El Mosco.

- 5.2. Ejecutar la canalización de las aguas lluvia que actualmente caen sobre el vertedero asegurando su conducción a zonas externas al área de vertido de residuos para impedir que su mezcla con líquidos lixiviados incremente el volumen de éstos últimos ya sea en la masa de residuos como en la laguna de acumulación de lixiviados.

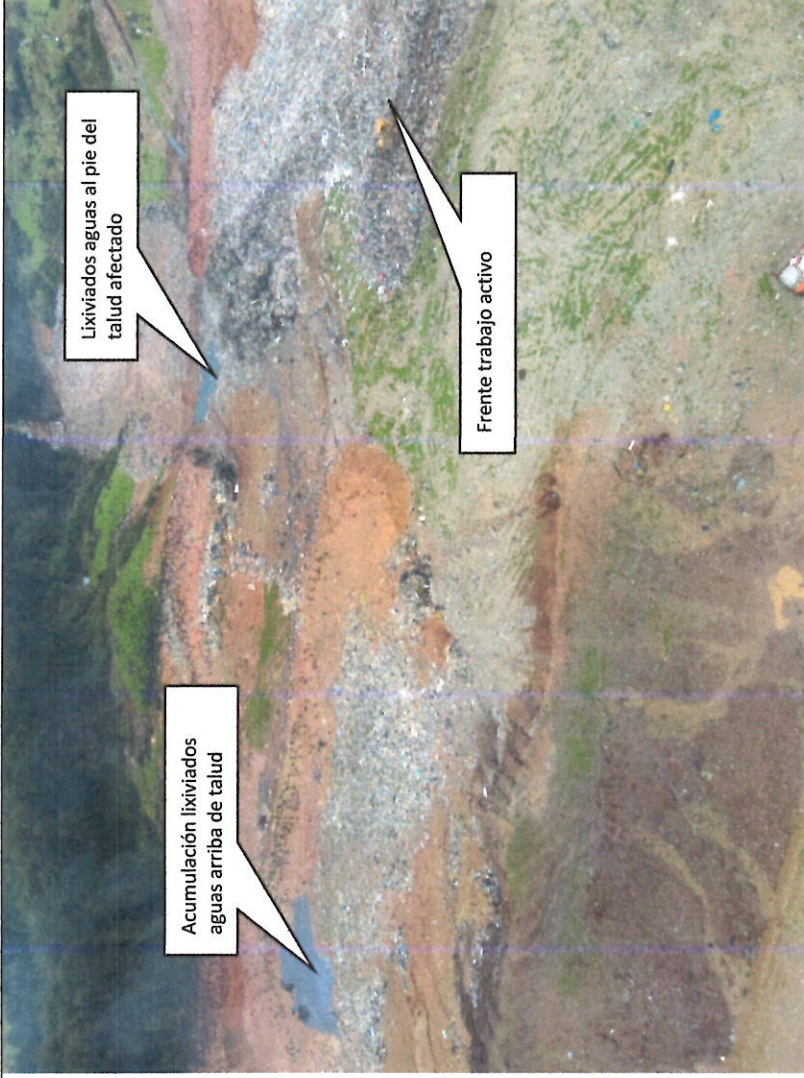
Figura 7.

Descripción del medio de prueba: Vista de acumulación de lixiviados aguas arriba de talud, así como acumulación de lixiviados aguas debajo de talud, se observa además frente de trabajo activo aledaño a talud colapsado.

Por otra parte, es importante relevar la ausencia de un manejo diferenciado de las aguas lluvias y los líquidos lixiviados, lo que en consideración al pronóstico de precipitaciones para los próximos días en la zona afectada, acrecienta el riesgo de la ocurrencia de nuevos deslizamientos. Esto se ve acrecentado por la existencia de apozamiento de aguas en plataformas superiores, que en presencia de nuevas precipitaciones, puede posibilitar nuevos deslizamientos.

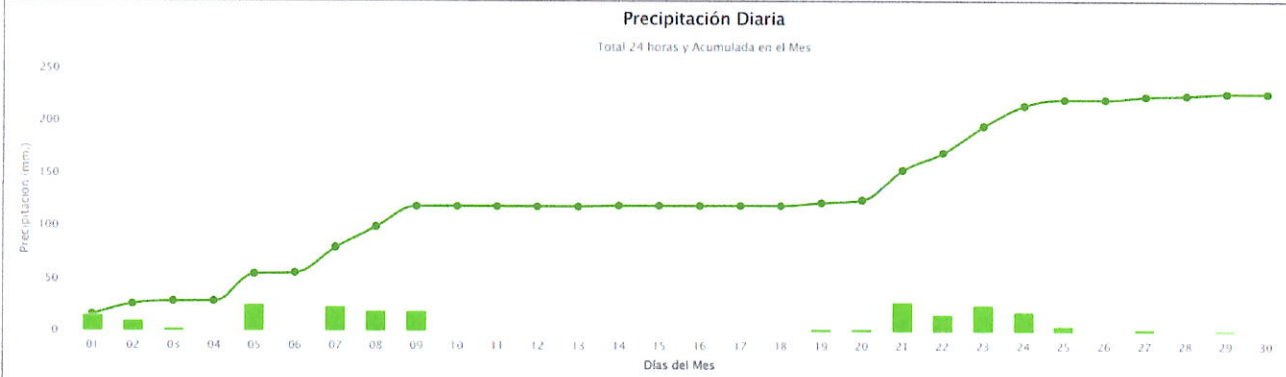
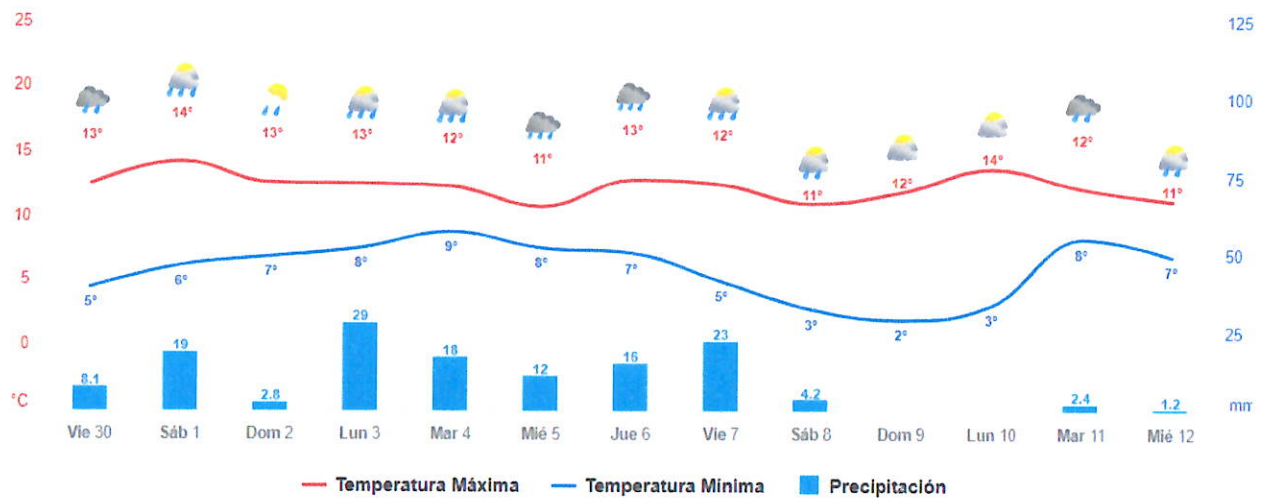
Precipitación Cada 6 Horas
Total Diario y Mensual en mm.
Estación Pichoy, Valdivia Ad. (390006)
Junio de 2023

Descripción Medio de Prueba: Figura superior muestra precipitaciones ocurridas entre el 21 y el 25 de junio de 2023, previo a colapso de talud. La imagen inferior muestra pronóstico de precipitaciones para los primeros días de julio de 2023.
