MEMORÁNDUM N° 27/2024

MAT. : Solicitud Medidas Provisionales que indica

FECHA : 14 DE JUNIO 2024

La Unidad Fiscalizable “PLANTA CABILDO MINERA LAS CENIZAS” corresponde a una faena minera metálica de producción de cobre ubicada en la región de Valparaíso, en la provincia de Petorca, comuna de Cabildo.

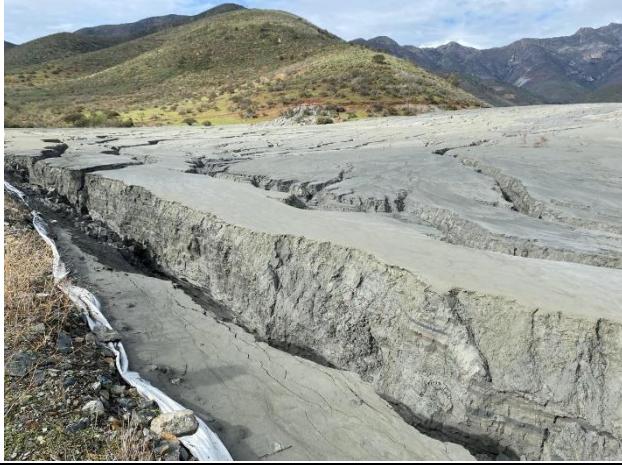
Fotografía N°1.	Fecha: 14 de junio del 2024	Fotografía N°2.	Fecha: 14 de junio del 2024
<b>Descripción del medio de prueba:</b> Cárcavas generadas por lluvias al interior del tranque de relaves en pasta.		<b>Descripción del medio de prueba:</b> Maquinaria en sector de coronamiento del muro del tranque de relaves en pasta.

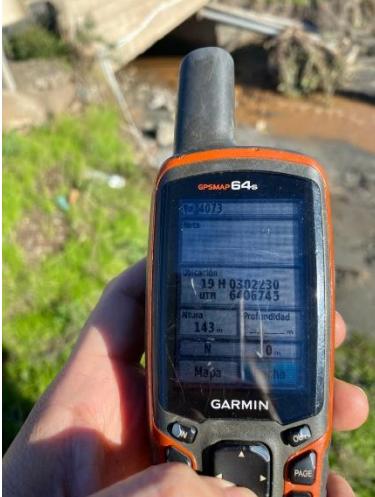
<b>Fotografía N°3.</b> Fecha: 14 de junio del 2024		<b>Fotografía N°4.</b> Fecha: 14 de junio del 2024	
<b>Descripción del medio de prueba:</b> Coordenadas de punto inspeccionado por esta Superintendencia, con evidencia de relaves en las riberas de la quebrada Rincón del Chinchorro.		<b>Descripción del medio de prueba:</b> Vista de sector inspeccionado por esta Superintendencia, con evidencia de relaves en las riberas de la quebrada Rincón del Chinchorro. El sector corresponde al cruce del estero con el camino público Cabido – La Ligua.

5.3.- Realizar la limpieza y retiro de los relaves que se han extendido aguas abajo del tranque, incluyendo los que quedaron esparcidos en sectores aledaños y que fueron arrastrados por los cursos de agua.

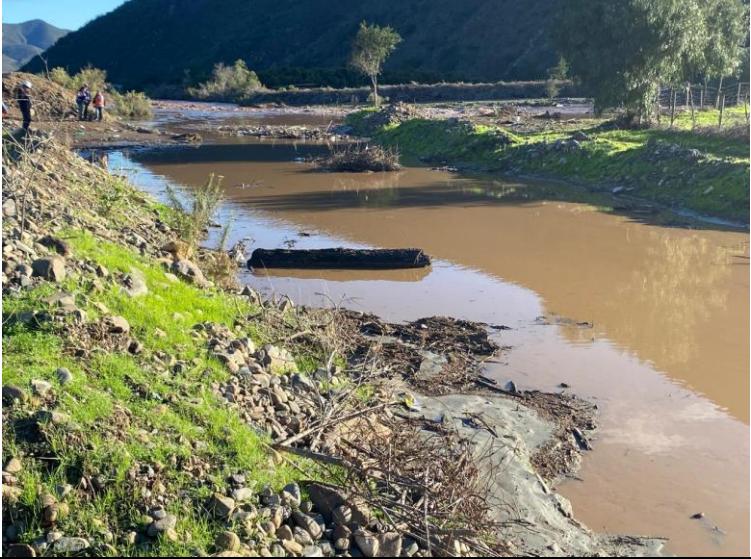
<b>Fotografía N°5.</b> Fecha: 14 de junio del 2024		<b>Descripción del medio de prueba:</b> Vista de sector inspeccionado por esta Superintendencia, con evidencia de relaves en las riberas del río La Ligua.

Según lo constatado por esta Superintendencia en terreno, el titular no se encuentra conteniendo el flujo de relaves que traspasó las piscinas de emergencia (es decir, la situación de contingencia se mantiene), y producto de dicha situación, el mismo flujo de relaves alcanzó las aguas superficiales próximas al tranque, extendiéndose inclusive al curso del río La Ligua.
