MEMORÁNDUM ORC N° 06/2024

MAT. : Solicita Medidas Provisionales que indica

FECHA : 28 DE JUNIO 2024

La Unidad Fiscalizable “TRES VALLES”, del titular Minera Tres Valles SpA, corresponde a una faena minera metálica de producción de cobre ubicada en la región de Coquimbo, en la provincia de Choapa, comuna de Salamanca.

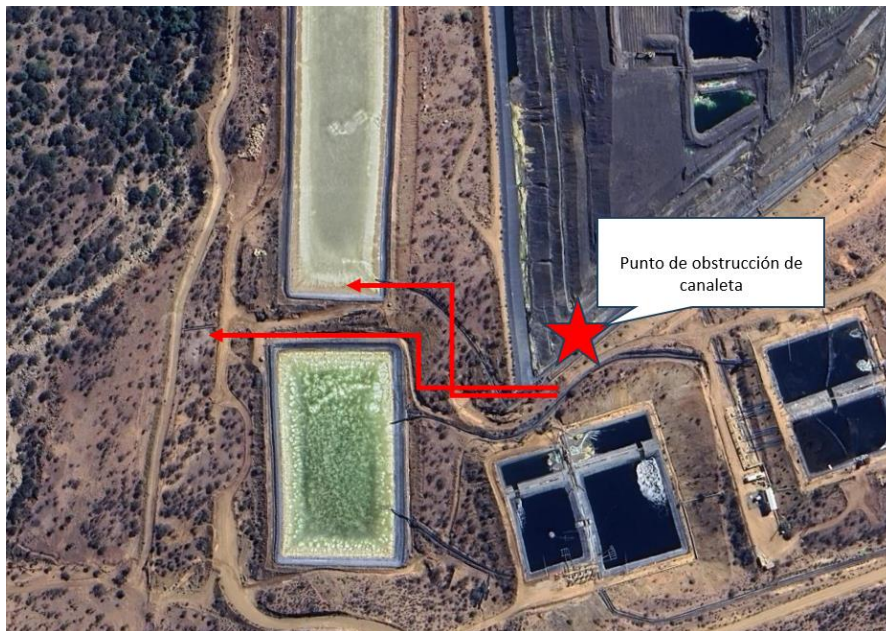
- Mediante reporte de incidente realizado el día lunes 24 de junio (ID 1050635), Minera Tres Valles SpA informó que a las 2:00 de la mañana del mismo día, en el sector de las pilas de lixiviación (ver **Figura N°2**), se produjo un deslizamiento de material -por motivos por definir- que provocó la obstrucción de la tubería colectora de solución de la pila, generando la salida de líquido lixiviado. Agrega el titular que una parte importante de la solución fue conducida hacia la piscina de emergencia ubicada aguas abajo de la pila, pero que otra parte escurrió por una canaleta de aguas lluvias hacia la quebrada de Quilmenco, lo cual señala se vio favorecido por el aumento de caudal a propósito de las lluvias.

Figura N°2: Sector de pila de lixiviación donde se produjo el incidente. Fuente: Reporte del titular, incidente ID 1050635.

- El titular entregó mayores detalles sobre lo ocurrido, señalando que la fuga de lixiviado tiene relación con un evento denominado “pulso” de material lixiviado más el agua lluvia contenida en el sector de pozos de contención, lo que produjo una remoción en masa de material, generando el colapso del sistema de contención de líquidos y el posterior derrame aguas abajo de las piscinas de emergencia, llegando finalmente a la quebrada de Quilmenco.

5.1.- Reparar y rehabilitar la tubería colectora de lixiviados de la pila afectada, junto con todas las demás partes/obras/acciones asociadas al sistema de contención de líquidos.

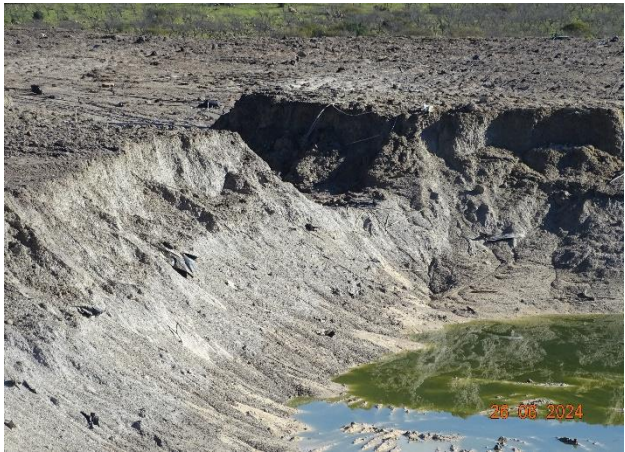
Fotografía N°3.		Fecha: 26 de junio del 2024	
Fotografía N°4.		Fecha: 26 de junio del 2024	
Descripción del medio de prueba: Punto donde comenzó la remoción de material y líquido de lixiviación .		Descripción del medio de prueba: Punto donde se sobrepasó la capacidad de contención de la pila y se vio afectado suelo natural.

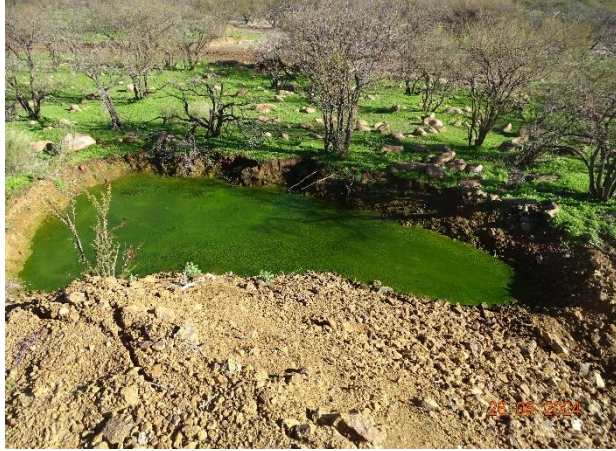
Fotografía N°5.

Descripción del medio de prueba: Parte de los líquidos de lixiviación remanentes tras el derrame.

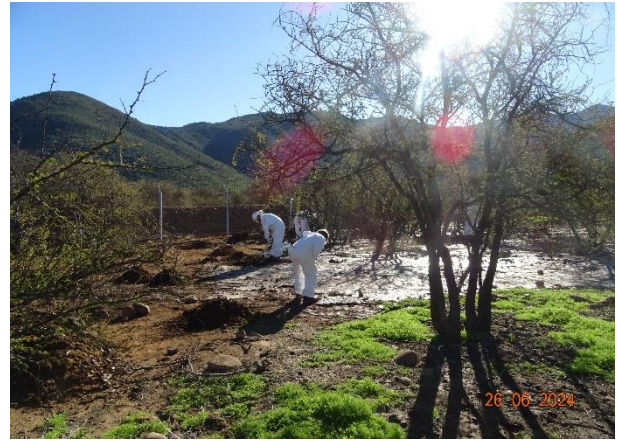
Fotografía N°6.

Descripción del medio de prueba: Cuadrilla de limpieza, removiendo material derramado.

5.4.- Realizar actividades de limpieza de los sectores que tuvieron contacto con el material lixiviado, incluyendo el suelo aledaño, cauces y cursos de agua. Para determinar la efectividad de la limpieza, deberá compararse el volumen que sea recuperado con el volumen que se extendió aguas abajo de los sistemas de contención del titular.

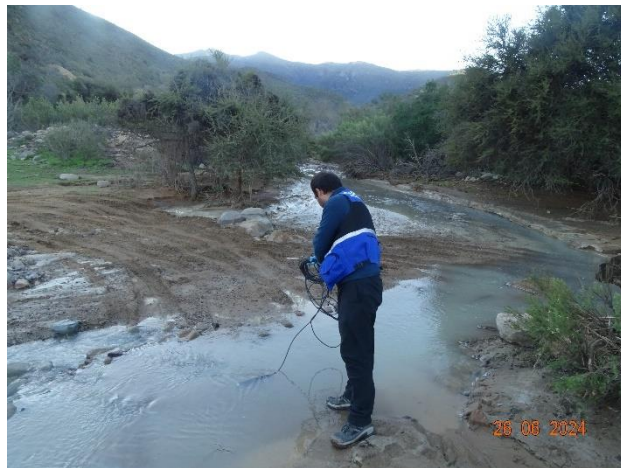
Fotografía N°7.

Descripción del medio de prueba: Toma de muestras en la quebrada de Quilmenco, aguas abajo del punto de unión con el derrame de material.

5.5.- Realizar monitoreos de calidad de aguas superficiales, a través de una ETFA, en puntos de monitoreo de la quebrada de Quilmenco y río Choapa, en sectores con y sin influencia del incidente ocurrido. Se deberán adicionar igualmente los puntos de monitoreo que fueron informados por el titular en la inspección del día 26 de junio de 2024, aguas arriba y aguas abajo del punto de contacto del derrame con la quebrada de Quilmenco. Se deberán considerar todos los parámetros contemplados en la Res. Ex. SMA N°31/2022 que aprueba “Instrucción General para la vigilancia ambiental del componente Agua en relación a depósitos de relaves”.

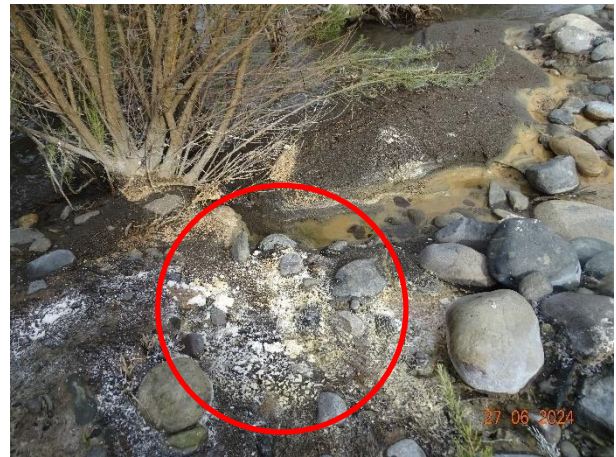
Fotografía N°8.

- En la visita al sector de unión entre el río Choapa y quebrada de Quimelco, se constató la presencia de sustancia color blanco tipo solido adherida a suelo y raíces de vegetación existente en el lugar en ciertos sectores (Fotografía N° 8).

Descripción del medio de prueba: Indicios de sustancia de lixiviación en punto de unión entre quebrada Quilmenco y río Choapa.
