MEMORÁNDUM ORC N° 08/2024

**MAT. : SOLICITA MEDIDAS URGENTES Y TRANSITORIAS QUE INDICA RESPECTO A LA
UNIDAD FISCALIZABLE PARQUE EÓLICO TALINAY**

FECHA : 10 DE JULIO DE 2024

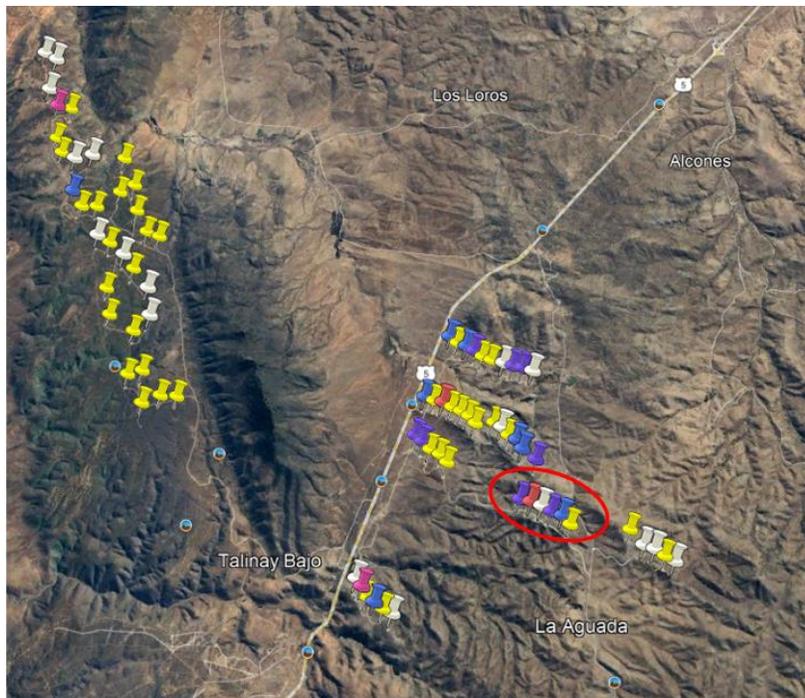
Figura 4

- La línea de torres ubicada en el sector oriente desde la TO29 a TO34, muestra un alto número de colisiones (18 colisiones en el periodo evaluado), siendo la línea de aerogeneradores con mayor número de incidentes (Ver Figura 4).

- Hay mayor probabilidad de colisiones en el sector oriente del parque eólico, y en especial en la línea de torres TO29 a TO34. Destacan las torres TO13 y TO30 con 6 colisiones en el período, ubicadas en el sector oriente.

Descripción del medio de prueba: Aerogeneradores que registran colisión de avifauna. Torres color blanco, 0 colisiones; amarillo, 1-2 colisiones; azul, 3 colisiones; morado, 4 colisiones; fucsia, 5 colisiones; rojo, 6 colisiones. En el círculo rojo se destaca la línea de torres con alto número de colisiones (Fuente: Reporte Técnico SAG Región de Coquimbo).

5.1.- Prohibición de funcionamiento de la línea de torres ubicada en el sector oriente, desde la TO29 a TO34, hasta la completa implementación de las medidas señaladas en el numeral 5.3.

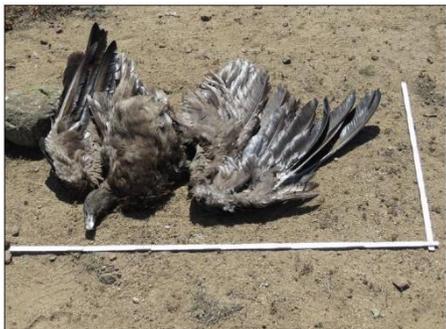
- Monitoreo de noviembre de 2021: se registraron cuatro colisiones de ejemplares en categoría de conservación (dos cóndores, NT; dos halcones perdigueros, NT).

<p>Foto 5-4: Halcón perdiguero colisionado con T032.</p>	
Figura 5	Fecha: Noviembre 2023	Figura 6	Fecha: Abril de 2023
Descripción del medio de prueba: Cóndor colisionado con aerogenerador, detectado en monitoreo de noviembre 2023 (Fuente: Reporte primavera 2023).		Descripción del medio de prueba: Halcón perdiguero colisionado con aerogenerador, detectado en monitoreo de abril de 2023 (Fuente: Reporte otoño 2023).

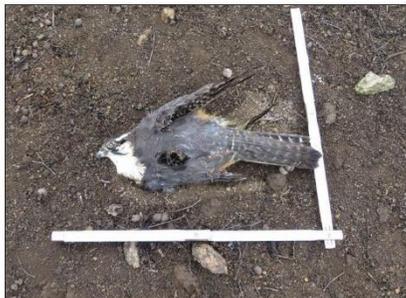
- Reporte “Monitoreo de Aves y Quirópteros en Parques Eólicos – Parque Eólico Talinay – Otoño de 2023”, Código SSA 1028690: monitoreo de abril de 2023, se registraron cinco colisiones, cuatro ejemplares de especies sin categoría de conservación y un ejemplar de especie con categoría de conservación (Halcón perdiguero, NT).
