MEMORÁNDUM ORC N° 09/2024

MAT. : SOLICITA MEDIDAS URGENTES Y TRANSITORIAS QUE INDICA RESPECTO A LA UNIDAD FISCALIZABLE MINERA TRES VALLES

FECHA : 22 DE JULIO DE 2024

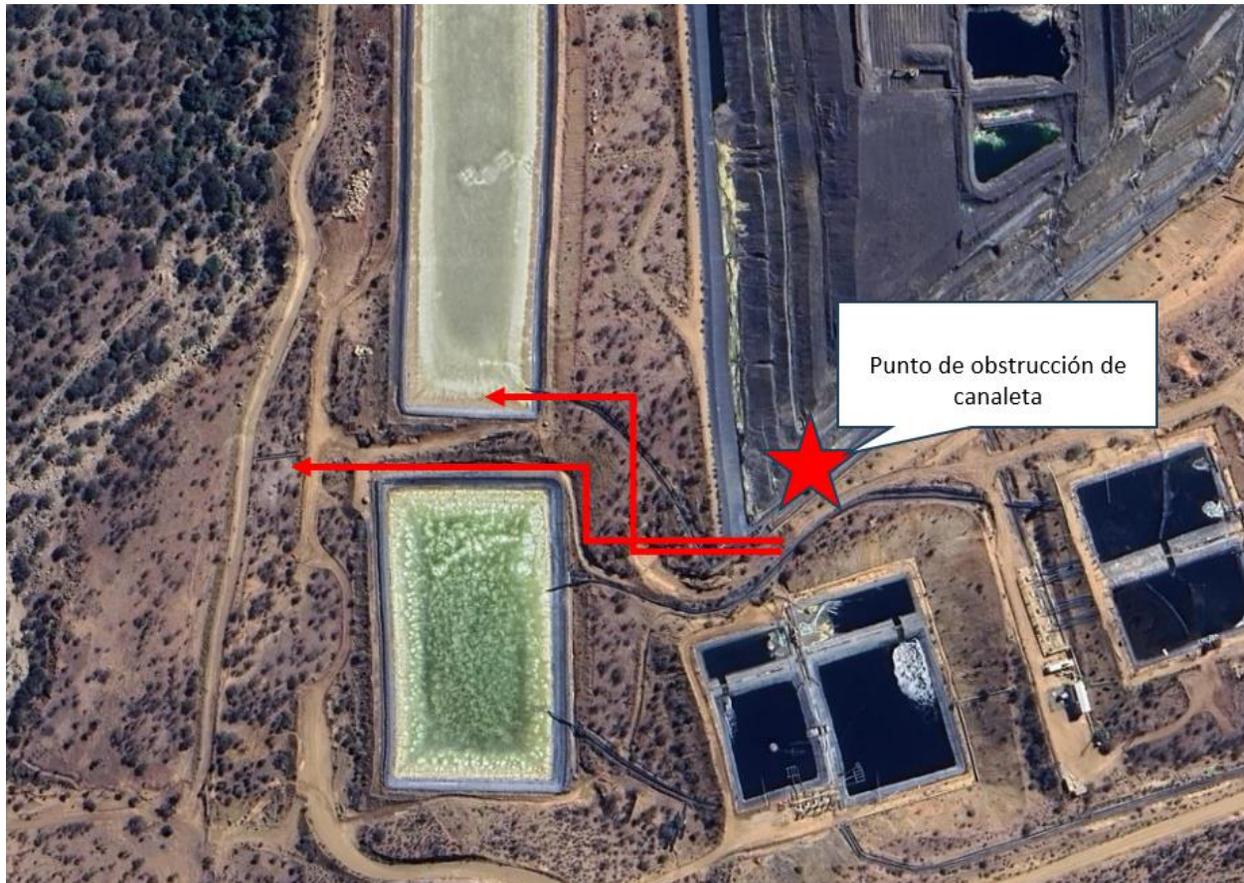
Figura N°2: Sector de pila de lixiviación donde se produjo el incidente. Fuente: reporte de incidente presentado por el titular.

Mediante reporte de incidente realizado el día 24 de junio (ID 1050635), Minera Tres Valles SpA informó que a las 2:00 AM del mismo día, en el sector de las pilas de lixiviación (ver Figura N°2), se produjo un derrame de líquidos lixiviados provenientes de las pilas de lixiviación. Producto de un supuesto deslizamiento de material que habría obstruido el colector de solución lixiviada, una parte importante de la solución habría sido conducida hacia la piscina de emergencia ubicada aguas abajo de la pila, mientras que otra parte escurrió por una canaleta de aguas lluvias hacia la quebrada de Quilmenco, lo cuál de acuerdo a lo señalado por el titular, se vio favorecido por el aumento de caudal a propósito de las lluvias.

- El titular entregó mayores detalles sobre lo ocurrido, señalando que la fuga de lixiviado tiene relación con un evento denominado “pulso” de material lixiviado más el agua lluvia contenida en el sector de pozos de contención, lo que produjo una remoción en masa de material, generando el colapso del sistema de contención de líquidos y el posterior derrame aguas abajo de las piscinas de emergencia, llegando finalmente a la quebrada de Quilmenco. Cabe señalar que las piscinas o pozos de contención debían encontrarse sin líquido para poder cumplir con su propósito.

En cuanto al plan de acción a implementar, indica que ya se encuentran ejecutadas las acciones inmediatas de contención y reconducción de solución al interior del sistema, y que las medidas de remediación y limpieza se dividen en dos procesos: 1) limpieza con maquinaria, proceso que se realizará con cargador frontal y retroexcavadora, donde tomarán el material que tuvo contacto y se retirará hacia un lugar predefinido en pila de lixiviación, y 2) limpieza manual, proceso que proceso será más largo, y consistirá en la destinación de equipos de limpieza que recorrerán la quebrada en busca de rastros, que serán limpiados y/o removidos. Añade el titular que se estima que el trabajo de limpieza durará del orden de 2 meses, aproximadamente.

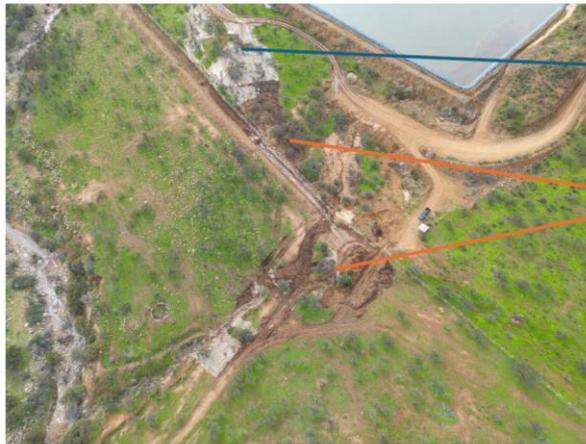
Fotografía 1

Descripción del medio de prueba: registro de labores de limpieza, remitido por el titular en carta S/N de fecha 28-06-2024.

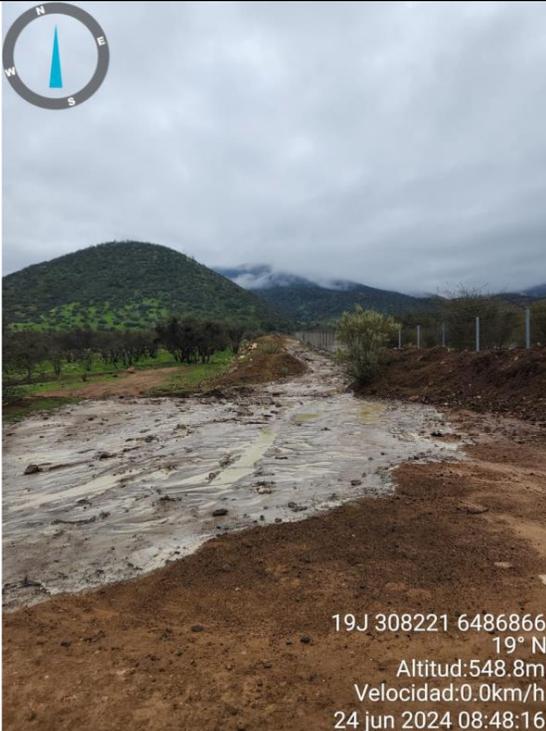
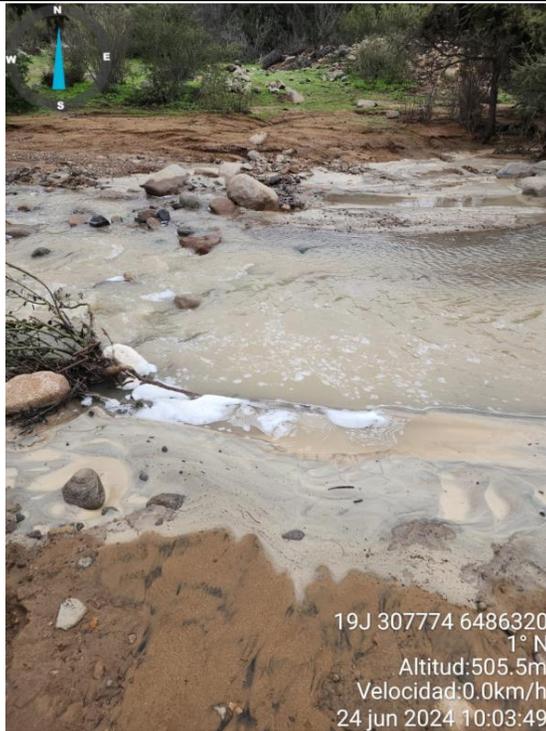
<p>19J 308221 6486866 19° N Altitud:548.8m Velocidad:0.0km/h 24 jun 2024 08:48:16</p>

<p>19J 307774 6486320 1° N Altitud:505.5m Velocidad:0.0km/h 24 jun 2024 10:03:49</p>	
Fotografía 2		Fotografía 3	
Descripción del medio de prueba: Imagen remitida por el titular en carta S/N de fecha 28-06-2024., las imágenes corresponden a las fotografías tomadas el día del incidente.		Descripción del medio de prueba: Imagen remitida por el titular en carta S/N de fecha 28-06-2024., las imágenes corresponden a las fotografías tomadas el día del incidente

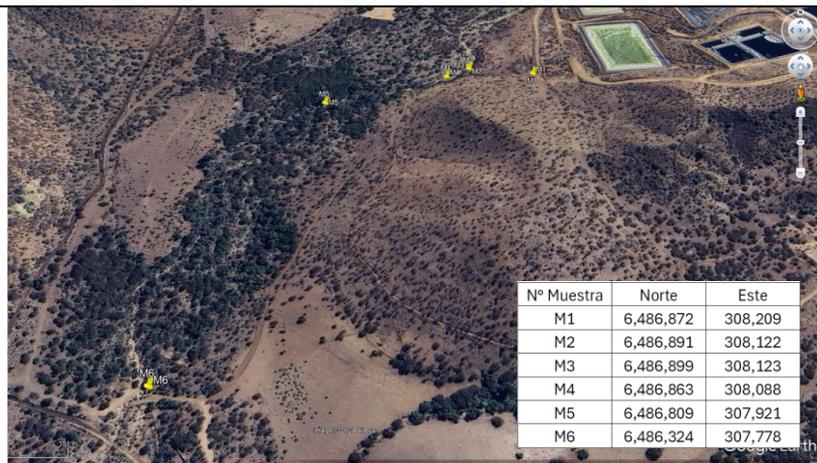
Figura 4

Descripción del medio de prueba: Imagen remitida por el titular en carta S/N de fecha 28-06-2024, se observan los puntos en los cuales se tomaron muestras de agua para análisis de laboratorio.
