## MEMORÁNDUM N°038/2024

**MAT.: SOLICITA MEDIDA PRECAUTORIA PARA ASTILLERO ARTESANAL ARCADIO ARRIAGADA**

**Fecha: 12-11-2024**

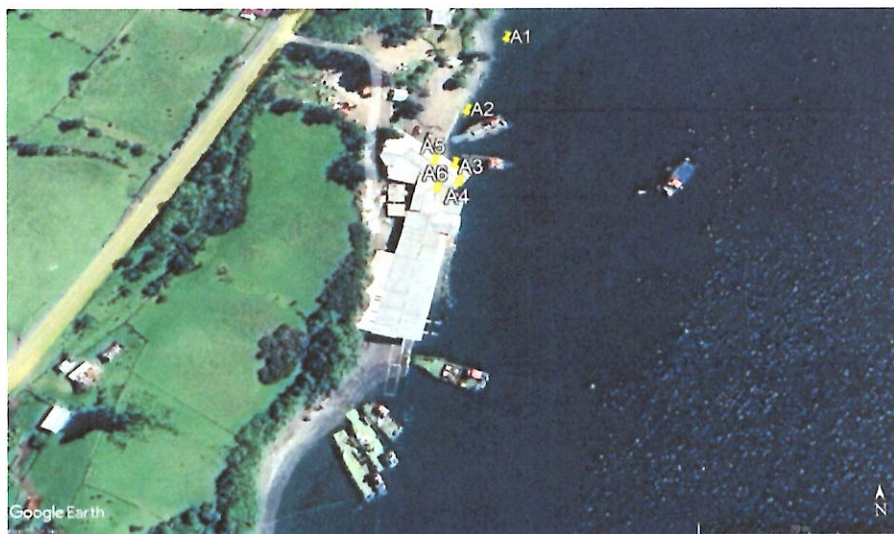
Figura 3: Localización de estaciones de monioteo de sedimento en sector del Astillero (Fuente: Ordinario G.M CAS N°12.050/1471).

1. El sedimento del sector de playa donde se efectúan faenas (carenas) del "Astillero/Varadero Arcadio Arriagada Oyarzún" presentó concentraciones de Arsénico (As), Cobre (Cu), Plomo (Pb), Zinc (Zn) e hidrocarburos Fijos (HF) que, en comparación a datos obtenidos en muestras del Programa de Observación del

Ambiente Litoral (POAL) Rauco , superaron entre 29 a 173 veces a los respectivos niveles medidos en la primera y segunda muestra de sedimento, situadas a 80 y 30 m de distancia de mencionado sitio de trabajos, respectivamente. La concentración de Cromo (Cr), por su parte, fue 2,3 veces mayor en el sedimento del sector de trabajos del astillero respecto a señaladas estaciones control.

2. Al comparar los niveles de los parámetros medidos en las muestras de sedimento obtenidas en el sector costero donde opera el astillero, con los respectivos valores promedios y máximos estimados a partir de datos equivalentes de la estación "POAL Rauco" y de estaciones del "Mar Interior de Chiloé", se observa que el Cu y Zn tienden a presentar mayores concentraciones en el "área de monitoreo", indicando una perturbación general del sedimento de esta zona costera respecto a los niveles de estos metales, desde el sitio de trabajos del astillero hasta un punto de la playa situado a 80 m de distancia hacia el Norte, en línea recta. Por su parte, el As, Cr, Pb e Hidrocarburos Fijos presentan mayores concentraciones, respecto a señalados valores de referencia Programa de Observación del Ambiente Litoral y del "Mar Interior de Chiloé", sólo en el sedimento de playa del área de trabajos del astillero y no en sus estaciones contiguas.

1. La granalla una vez utilizada cae al suelo (playa) en conjunto con la pintura extraída del casco de las embarcaciones. Esta granalla, una vez utilizada contiene pintura, la que con las mareas (bajamar y pleamar), son arrastradas hacia el canal Tenglo, introduciéndose estos contaminantes a los sedimentos y a la columna de agua. Lo anterior, es absolutamente relevante dado que los residuos de granalla y pintura han estado cayendo al suelo (playa) y el monitoreo de sedimento efectuado por la Gobernación Marítima de Castro dio como resultado que al comparar las muestras de sedimento obtenidas en el sector costero donde opera el astillero, con los respectivos valores promedios y máximos estimados a partir de datos equivalentes de la estación "POAL Rauco" y de estaciones del "Mar Interior de Chiloé", se observó que el cobre (Cu) y Zinc (Zn) tienden a presentar mayores concentraciones en el "área de monitoreo", indicando una perturbación general del sedimento de esta zona costera respecto a los niveles de estos metales, desde el sitio de trabajos del astillero hasta un punto de la playa situado a 80 m de distancia hacia el Norte, en línea recta. En lo que respecta a los Arsénico (As), Cromo (Cr), y Plomo (Pb) e Hidrocarburos Fijos, estos presentan mayores concentraciones en el área de trabajo del astillero (entrada norte).

5. Presentar una propuesta de Programa de Monitoreo que considere el muestreo de sedimentos y columna de agua, la cual deberá ser presentado a esta Autoridad Ambiental como ante la Autoridad Marítima, que permita verificar la disminución de los niveles de Cu y Zn en las zonas aledañas al astillero y de los parámetros As, Cr, Pb e Hidrocarburos Fijos en el área de trabajo del astillero, una vez se haya ejecutado la limpieza realizada por el titular en dichas áreas.
