MEMORÁNDUM AFTA N° 31/2024

**MAT.: SOLICITA MEDIDAS URGENTES Y TRANSITORIAS PARA ANTOFAGASTA RAILWAY
COMPANY PLC (FCAB)**

FECHA: MARTES 31 DE DICIEMBRE DE 2024

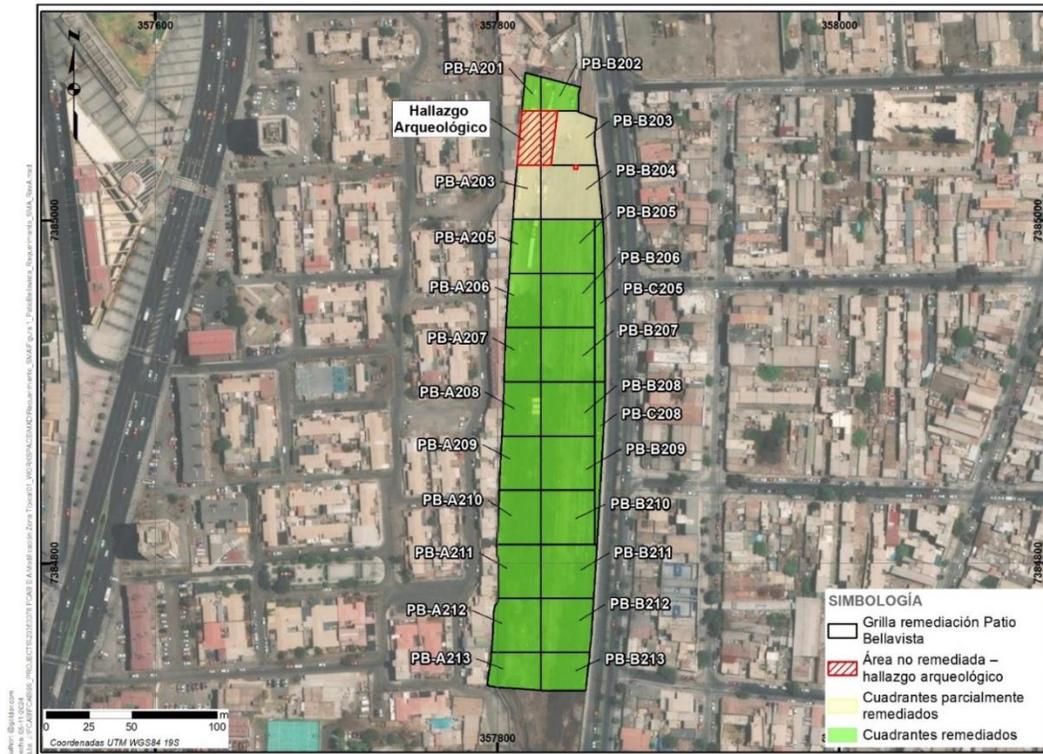
Figura 2. Cuadrantes del sector de Patio Bellavista. (Fuente: “Anexo 1 Carta Gantt y Cartografía” presentada por el titular en Carta FCAB-GSDT-123/2024, de fecha 06 de noviembre de 2024).

- i. En relación a las actividades de remediación, según lo informado por el titular en la inspección ambiental efectuada en el mes de junio del presente, la empresa contratista Flesan S.A., es la encargada de realizar las actividades de excavación de los suelos del sector de Patio Bellavista (actualmente en operación), el cual se compone de 26 cuadrantes de excavación (Figura 2) como lo señala el titular en su Carta FCAB-GSDT-123/2024, como respuesta al requerimiento de información solicitado por esta Superintendencia del Medio Ambiente durante las actividades de fiscalización del proyecto.

Cabe señalar, además, que tres cuadrantes se encuentran parcialmente remediados, los que corresponden a PB-B2023, PB-A2023 y PB-B204.

1. Proseguir la excavación de los cuadrantes que componen el sector de Patio Bellavista, en capas de 0,3 m repitiendo el procedimiento de excavación y verificación, hasta que se compruebe el cumplimiento de los SSCL, conforme lo establecido en el considerando 4.3.2, de la RCA N°0237/2021.

3. En la pasarela peatonal ubicada en el sector de Patio Bellavista, que conecta Avenida Iquique con el pasaje Patria Nueva, entre los cuadrantes PB-A212, PB-A213, PB-B212 y PB-B213, implementar una barrera temporal que controle y mitigue la emisión de material particulado, generadas a partir de las actividades de excavación de los suelos.

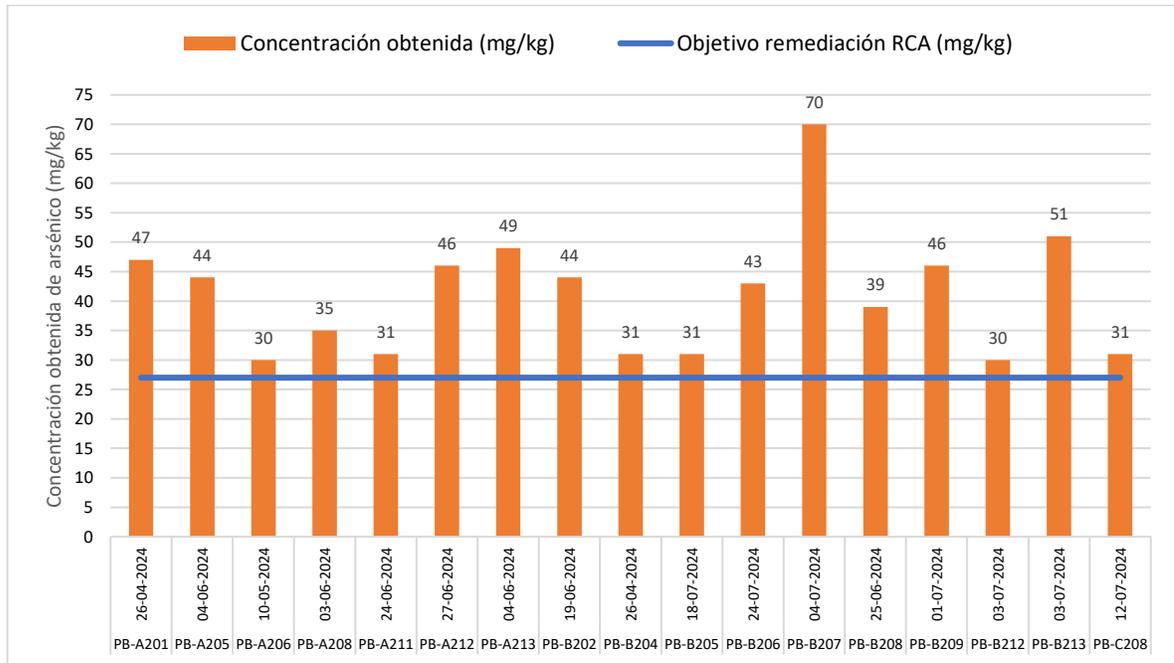
Gráfico 1. Concentración de arsénico (mg/kg) en la fecha de última excavación de los cuadrantes que superan el objetivo de remediación. (Fuente: “Anexo 6 Resultados XRF” como antecedente complementario de la Carta FCAB-GSDT-123/2024, de fecha 06 de noviembre de 2024 (Anexo 7 del presente documento).

Al respecto, de acuerdo a los resultados del equipo XRF presentado por el titular en Anexo 6 de la Carta FCAB-GSDT-123/2024 (Anexo 7 del presente documento), se identificaron 17 cuadrantes del sector de Patio Bellavista que en la fecha de su última excavación presentaron una superación en la concentración comprometida de arsénico de 27,3 mg/kg (Ver Gráfico 1) y por otro lado, 2 cuadrantes del sector de Patio Bellavista que presentaron una superación de la concentración comprometida de plomo de 400 mg/kg, en la fecha de su última excavación, los que corresponden al cuadrante PB-B207 con una concentración de 502 mg/kg el día 04 de julio de 2024 y el cuadrante PB-B208 con una concentración de 405 mg/kg el día 25 de junio de 2024.

- i. De acuerdo con lo señalado por el titular, las actividades de remediación del sector de Patio Bellavista no han finalizado, por lo cual de los resultados obtenidos por el equipo de fluorescencia de rayos X (XRF) para verificar el correcto desarrollo de las actividades de remediación de los suelos, fue posible verificar que hay una superación en las concentraciones objetivo comprometidas ambientalmente en la RCA, de los elementos químicos de interés en el suelo, principalmente arsénico y plomo.

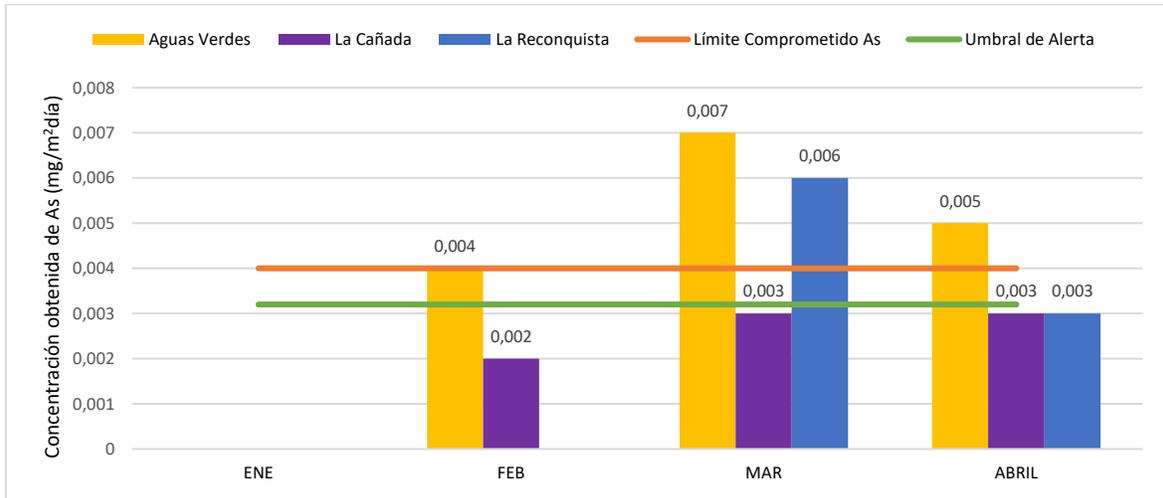
Gráfico 2. Resultados de las concentraciones de arsénico en las Estaciones de Monitoreo “Aguas Verdes”, “La Cañada” y “La Reconquista” durante el período de enero a abril de 2024 para fase de operación. (Fuente: Elaboración propia).

Respecto a lo señalado en las tablas precedentes, en el Gráfico 2 del presente documento, se pueden visualizar en mayor detalle, los resultados de las concentraciones obtenidas por el titular (Anexo 4) principalmente de arsénico para las estaciones de monitoreo “Aguas Verdes”, “La Cañada (Junta de Vecinos)” y “La Reconquista”, mientras que en el Gráfico 3 se muestran los resultados de las concentraciones de arsénico para la estación de monitoreo “Zenteno”, dado que en esta última los valores durante la fase de operación del sector de Patio Bellavista, superaron hasta en un 100% el valor de referencia normativa comprometido en su RCA (Figura 4). Cabe destacar, que en el caso de los valores que no fueron graficados, estos corresponden a los valores que no fueron detectados por las estaciones de monitoreo alrededor del sector de Patio Bellavista y que se encuentran identificados en las tablas precedentes.

- ii. No contar con los medios de verificación que acrediten la ejecución de las acciones preventivas implementadas en el sector de Patio Bellavista, dada la superación de los umbrales de alerta establecidos para los elementos químicos de interés constituyentes de la fracción soluble y filtrable del MPS como el arsénico y plomo, y que fueron detectados por la Red de Monitoreo de MPS, producto de las actividades de remediación del suelo durante la fase de operación del proyecto.

1. Informar las medidas a ser implementadas relacionadas con la activación del plan de alerta, junto con sus medios verificadores, ante el evento de una superación de las concentraciones comprometidas de los elementos químicos de interés constituyentes de la fracción soluble y filtrable del Material Particulado Sedimentable detectados por la Red de Monitoreo de MPS.

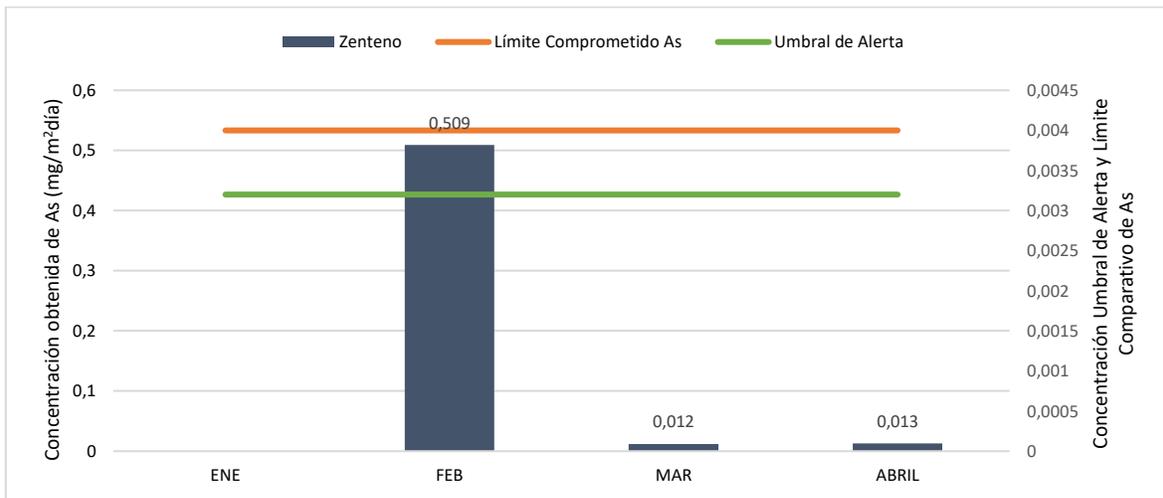
Gráfico 3. Resultados de las concentraciones de arsénico en la Estación de Monitoreo “Zenteno”, durante el período de enero a abril de 2024 para fase de operación. (Fuente: Elaboración propia).

Estación de MPS – Zenteno (Patio Bellavista)							
Elemento de interés	Año	ENE	FEB	MAR	ABR	Umbral de Alerta (80%)	Valor de comparación normativa (mg/m ² día)
Antimonio	2024	0.007	0.008	0.004	0.010	0.0181	N/A
Arsénico		ND	0.509	0.012	0.013	0.0032	0.004
Cadmio		ND	ND	ND	0.001	0.0016	0.002
Plomo		0.015	0.042	0.022	0.025	0.0800	0.100
Litio		0.003	0.002	0.002	0.002	0.0086	N/A
Talio		ND	0.002	ND	ND	0.0016	0.002
Fase de operación

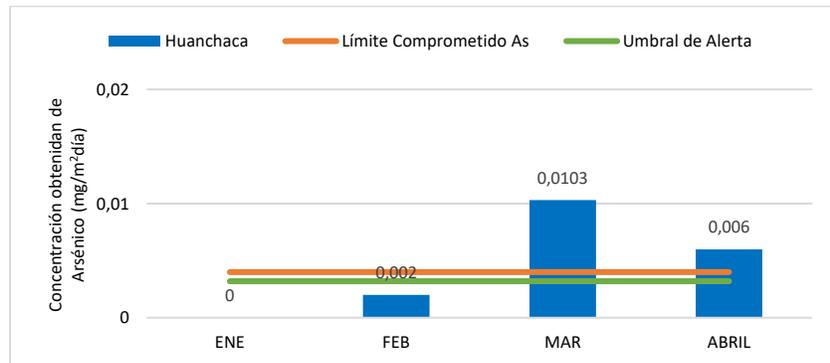
Gráfico 4. Resultados obtenidos de la concentración de arsénico para la Estación de Monitoreo “Huanchaca” (Fuente: Elaboración propia)

de monitoreo “Rosales” con 0.080 mg/m²día, “Oviedo Cavada” con 0.060 mg/m²día, “Tarapacá” con 0.073 mg/m²día, “Lima” con 0.066 mg/m²día y “Eleuterio Ramírez” con una concentración de 0.123 mg/m²día y, durante el mes de marzo de 2024 el arsénico presentó un incremento para la estación de “Puyehue” de 0.005 mg/m²día, sin embargo, dichas estaciones se encuentran alejadas del sector de Patio Bellavista, el cual es el único patio que actualmente se encuentra en operación. Por otro lado, en relación a la estación de monitoreo “Huanchaca” es posible señalar, que de acuerdo con la revisión no sólo del expediente de evaluación ambiental, sino también del análisis de la información proporcionada por el titular en respuesta a requerimiento de información, es posible señalar que el titular realizó modificaciones en la ubicación geográfica de toda la Red de Monitoreo de MPS (Ver Figura 5), donde principalmente la estación de monitoreo “Huanchaca” pasó de estar ubicada en los alrededores del sector de “Patio Antofagasta” a estar ubicada en un punto intermedio del sector de “Patio Bellavista”, logrando monitorear así los incrementos en las concentraciones de los elementos químicos de interés tanto para arsénico, como para plomo los cuales, durante los meses de marzo y abril de 2024, presentaron una superación en relación al valor de comparación normativa comprometida para ambos elementos químicos durante la fase de operación del proyecto para el sector de Patio Bellavista, los que se pueden visualizar en los siguientes gráficos:

- iii. Modificación de la ubicación geográfica de toda la Red de Monitoreo de Material Particulado Sedimentable (MPS), esto debido a que en el caso de la estación de monitoreo “Huanchaca” como fue señalado en los párrafos precedentes, su ubicación se vio modificada y por lo tanto, de encontrarse ubicada en los alrededores del Patio Antofagasta, está pasó a formar parte del Patio Bellavista y en la cual se constataron las mayores superaciones en los elementos químicos de interés presentes en la parte soluble y filtrable del material particulado sedimentable (Ver Gráfico 4 y 5)

4. Acreditar el cambio de los recipientes de cada una de las estaciones de monitoreo de MPS.
