MEMORÁNDUM N° 005

MAT.: SOLICITA MEDIDAS URGENTE Y TRANSITORIAS UF VERTEDERO OSORNO

Fecha: 06 de febrero de 2025.

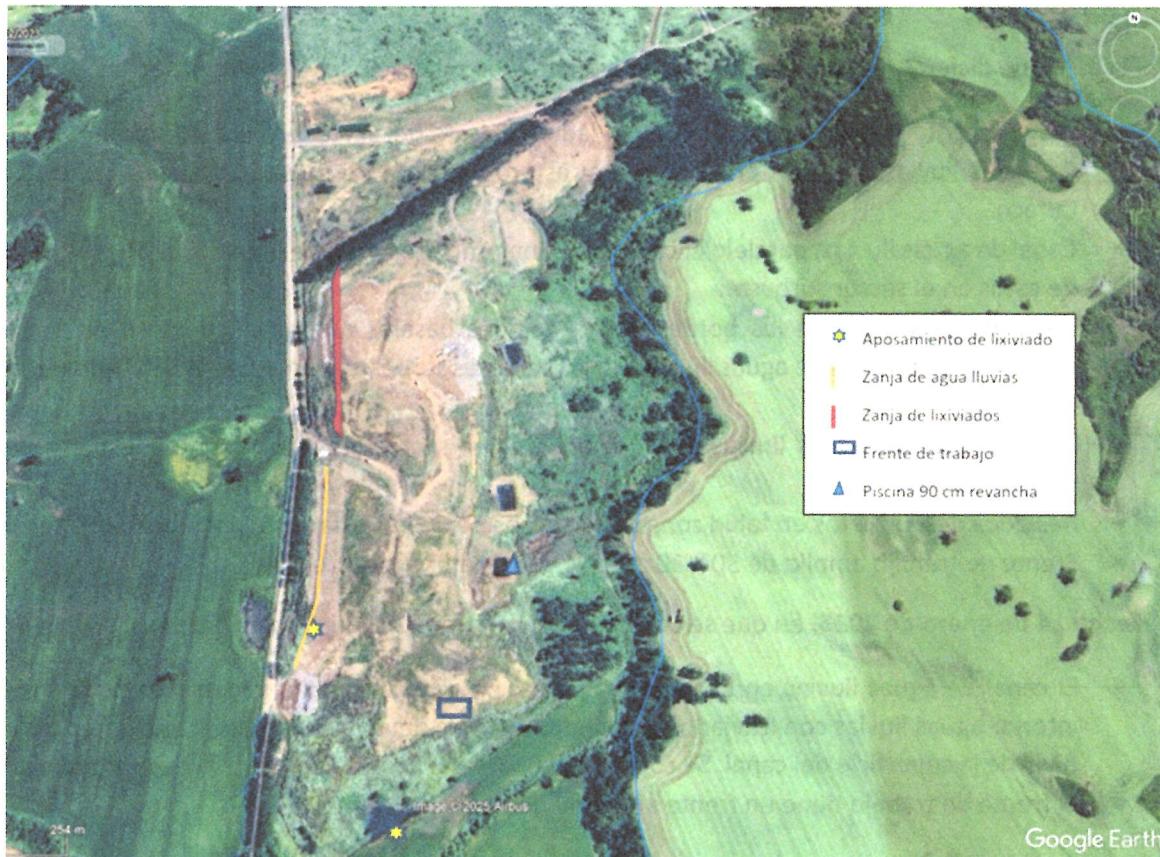
Imagen N°2 Ubicación de los puntos de interés en las fiscalizaciones del 16.12.2024 y del 14.01.2025 UF Vertedero Osorno.

- Escurrimiento de lixiviados en talud del lado noroeste del vertedero con dirección al canal de aguas lluvias, que van en dirección al estero Sin Nombre que es tributario del estero Curaco.
- Canal de aguas lluvias, paralelo al camino vecinal, con presencia de lixiviados y aposamiento de estos en el sector suroeste.
- Residuos expuestos en los bordes de los taludes basales que se encuentran en forma paralela a los canales de aguas lluvias, en los sectores suroeste, noroeste y norte (fotografías N°5 y N°6).
- Aposamiento de aguas lluvias con lixiviados en el sector Sur que comprende parte del terreno vecino.
- Residuos descubiertos en talud zona sur este, sector que estaba anteriormente cerrado.
- Frente de trabajo amplio de 50 x 30 metros y sin material de cobertura.

- El canal de aguas lluvias en el sector suroeste, paralelo al camino vecinal contiene en su interior aguas lluvias con lixiviados, existiendo un área de aposamiento la cual sobrepasa el nivel de la superficie del canal. Se constata al olfato del fiscalizar, presencia de olor molesto.
- El frente de trabajo tiene un frente aproximado de 70 x 40 metros.

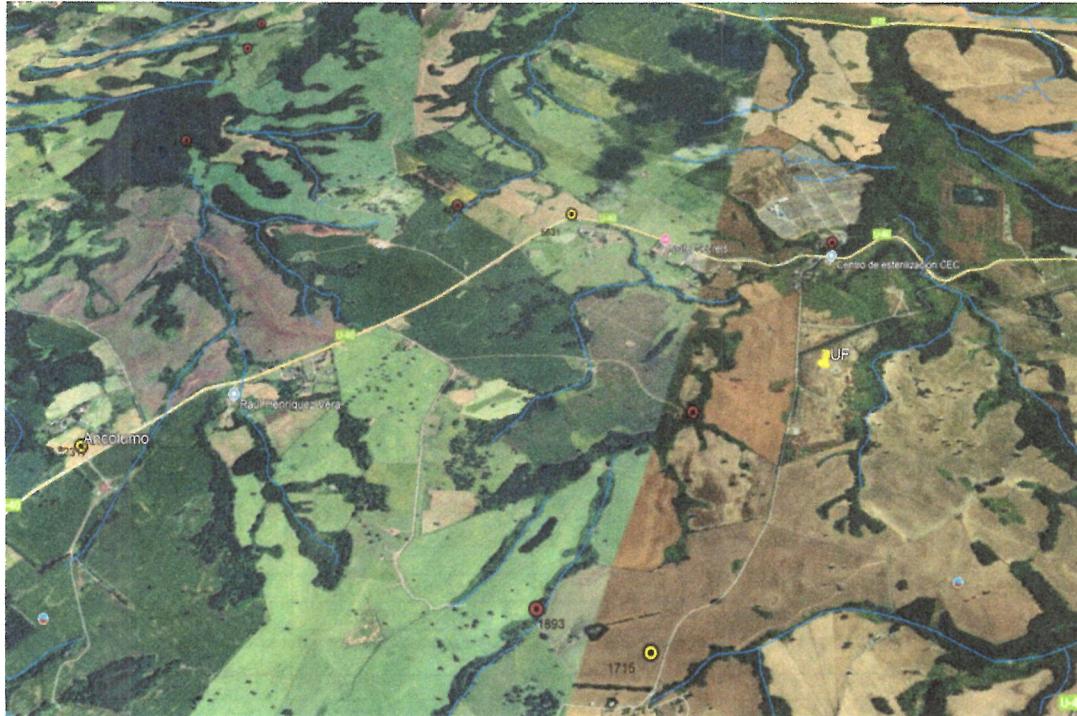
Imagen N°3: Ubicación del vertedero Osorno y de los derechos de aprovechamiento de aguas subterráneas y superficiales, en círculos amarillos y rojos respectivamente, y cursos de agua superficiales

- b) En el sector Noroeste, se observa que sobre el canal de aguas lluvias, que descarga en el estero Sin Nombre, el cual es tributario del estero Curaco, se realizó una canalización para recolección de lixiviados, construcción que se encuentra inconclusa, en la que se constata lixiviados retenidos en su interior. Esta acumulación de lixiviados mezclados con aguas lluvias generan un alto riesgo de contaminación por olores molestos e incremento de vectores como moscas y ratones. Además, teniendo en consideración que este sitio de disposición final de residuos domiciliarios no cuenta con impermeabilización, al igual que los canales de aguas lluvias, es posible relevar un posible riesgo de contaminación de la napa y de las aguas de los esteros Curaco y Sin Nombre, que actualmente cuentan con derechos de aprovechamiento a favor de terceros, en las cercanías del vertedero, a una distancia de 1.7 y 0.7 kms aprox., respectivamente, conforme a la información contenida en el siguiente enlace <https://dga.mop.gob.cl/derechos-de-agua/derechos-registrados/>.

- c) Se constató aposamiento de aguas lluvias con lixiviados en el sector Sur, que comprende parte del terreno vecino, lo que implica un riesgo de infiltración a aguas subterráneas.

- En conclusión, los lixiviados, así como las aguas lluvias, actualmente no escurren hacia las piscinas, o hacia un lugar de infiltración o descarga, sino que se disponen y mantienen acumulados principalmente en los canales de aguas lluvias. Mantener esta situación, de acumulación permanente de lixiviados, provoca un alto riesgo de contaminación del estero Sin Nombre, estero Curaco, y de las napas subterráneas.

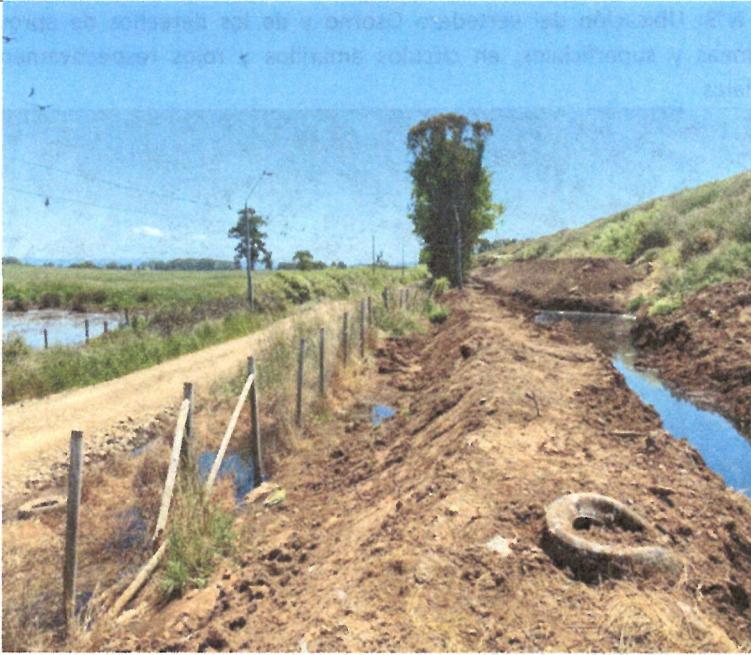
Fotografia 1	Fecha: 16/12/2024	
Coordenadas UTM DATUM WGS 84 Huso 18S	Norte: 5507022	Este: 650453
Descripción del medio de prueba: Acumulación de lixiviado mezclado con aguas lluvias, que traspasa al camino y se acumula en el terreno colindante.

- d) Respecto a los lixiviados que se encuentran al interior de los canales perimetrales de aguas lluvias, se deberá proceder a su retiro y disposición en lugar autorizado.

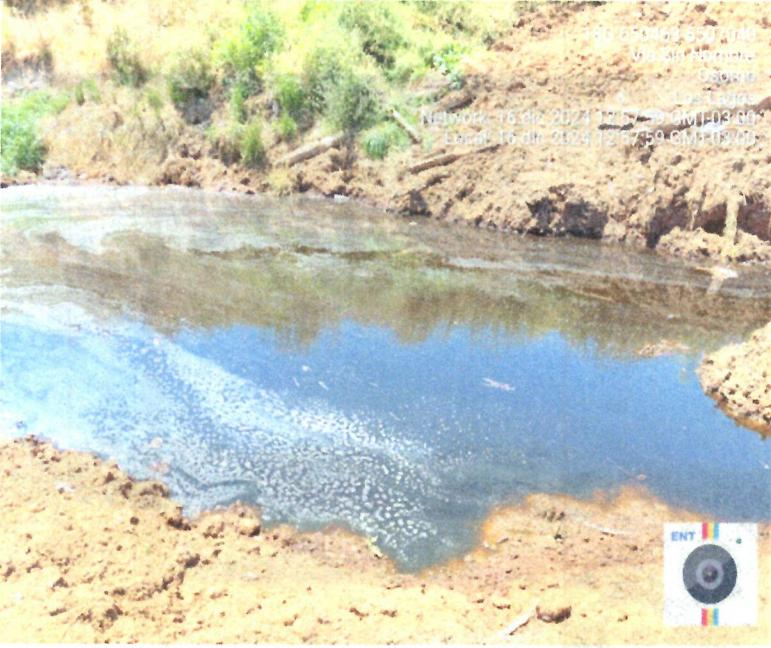
<table><tr><td>Fotografía 2</td><td>Fecha: 16/12/2024</td></tr></table>

<table><tr><td>Fotografía 2</td><td>Fecha: 16/12/2024</td></tr><tr><td>Descripción del medio de prueba: Acumulación de lixiviado mezclado con aguas lluvias, en el comienzo de la canalización de aguas lluvias, sector sur del vertedero.</td><td></td></tr></table>

- a) Respecto al aposamiento de lixiviados en el sector sur, en el límite con el predio vecino, se deberá proceder a su retiro, traslado y disposición final en lugar autorizado.

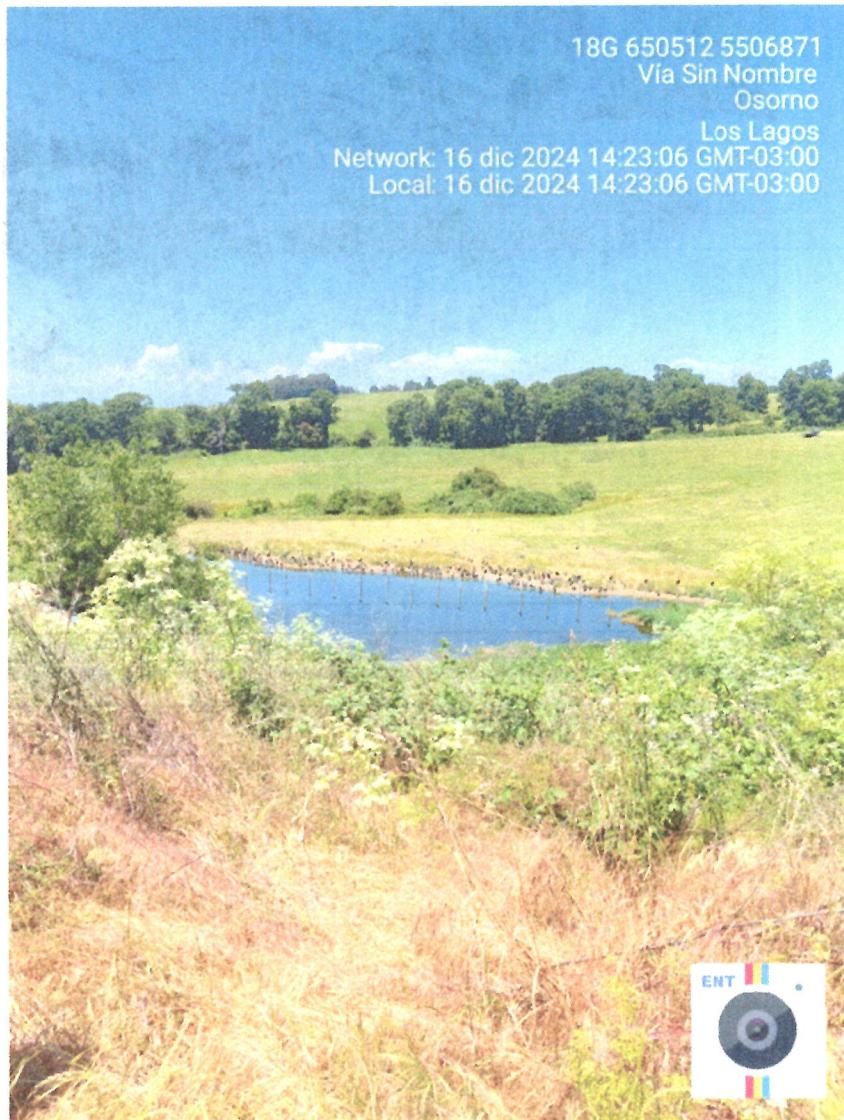
Fotografía 3.	Fecha: 16/12/2024	
Coordenadas UTM DATUM WGS84 HUSO 18	Norte: 5506871	Este: 650512
Descripción del medio de prueba: Imagen de lado Sur del vertedero, acumulación de aguas lluvias con lixiviados

- b) Retiro de las aguas de contacto y de los lixiviados que se generen en el sector Sur del vertedero, donde actualmente se disponen residuos y disposición final en lugar autorizado.

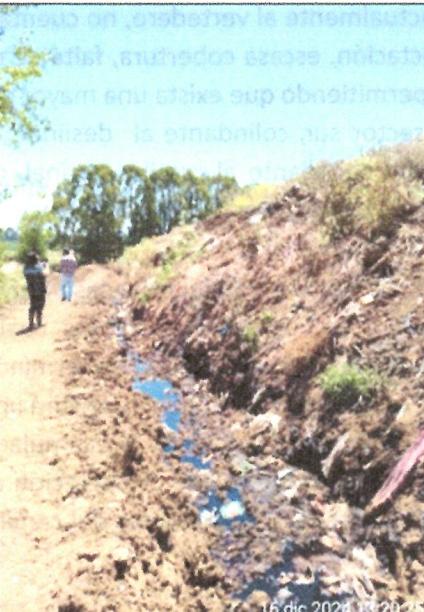
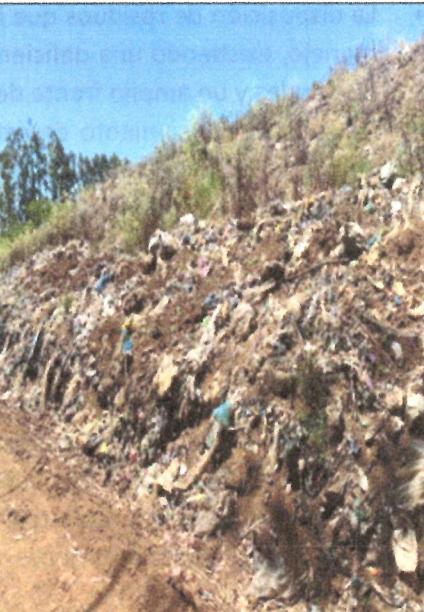
- Debido a los trabajos de conformación de las zanjas para aguas lluvias y lixiviados que se realizaron en el sector Noroeste (zona antigua del vertedero), los cuales quedaron inconclusos debido a que la empresa licitada por la municipalidad no terminó los trabajos, **se observan residuos antiguos expuestos**, por lo que con las lluvias existirá una generación de aguas de contacto y generación de lixiviados, provocando la acumulación de estos líquidos en los canales que están sin terminar, con riesgo de proliferación de vectores y generación de olores molestos, a las familias cercanas, transeúntes del camino vecinal y a los propios trabajadores del vertedero.

Fotografía 5	Fecha: 16/12/2024	Fotografía 6	Fecha: 16/12/2024		
Coordenadas UTM DATUM WGS84 HUSO 18	Norte: 5508158	Este: 650691	Coordenadas UTM DATUM WGS84 HUSO 18	Norte: 5508158	Este: 650691
Descripción del medio de prueba: Basura descubierta, mezclada con lixiviados en las obras de contención de lixiviados		Descripción del medio de prueba: Basura descubierta sobre el talud que ha sido intervenido. Producto de los trabajos de contención de lixiviados.

- e) Realizar una cobertura general de los residuos expuestos en los bordes de los taludes basales que se encuentran en forma paralela a los canales de aguas lluvias, en los sectores suroeste, noroeste y norte, efectuando un reordenamiento y mejora en los casos que sea necesario de los taludes.

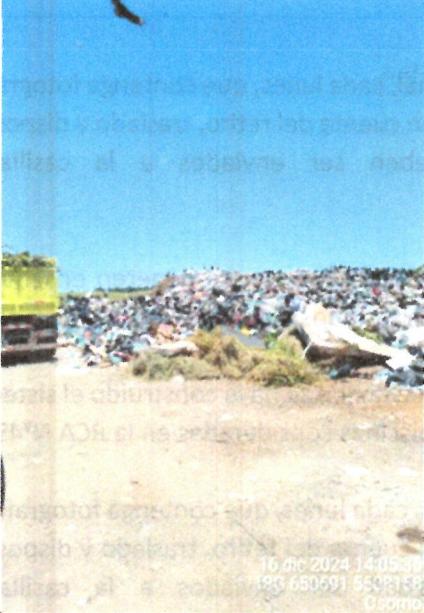
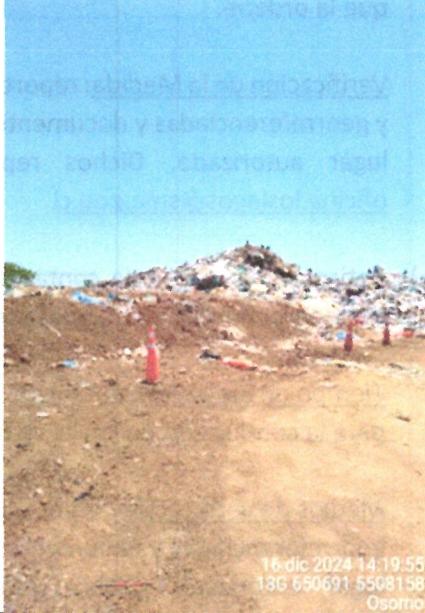
Registros			
Fotografía 9	Fecha: 16/12/2024	Fotografía 10	Fecha: 16/12/2024

- La disposición de residuos que ingresan actualmente al vertedero, no cuenta con un buen manejo, existiendo una deficiente compactación, escasa cobertura, falta de conformación de taludes y un amplio frente de trabajo, permitiendo que exista una mayor generación de lixiviados y aposamiento de éstos en el sector sur, colindante al deslinde con el predio vecino y en el sector Suroeste, paralelo y colindante al camino vecinal, con riesgo de generación de olores molestos y proliferación de vectores, como ratones y moscas.

Coordenadas UTM DATUM WGS84 HUSO 18 Norte: 5508158 Este: 650691	16 dic 2024 14:19:55 18G 650691 5508158 Osorno
Descripción del medio de prueba: Camión dispuesto para descargar en el sector sur del vertedero, en el frente de trabajo, se observan vectores (jotes) encima de los residuos.			Descripción del medio de prueba: Basura descubierta con vectores encima. En el sector sur del vertedero.

- f) Realizar la cobertura diaria sobre la masa de residuos del frente de trabajo mediante una capa de material, de acuerdo a lo indicado en el DS N°189/2008, del Ministerio de Salud, al final de cada día de operación.

- g) Disminución del frente de trabajo: mantener un frente de trabajo del menor ancho posible, el cual debe permitir la adecuada descarga de los camiones y operación de la maquinaria pesada.
