MEMORÁNDUM N°001/2025

MAT. : Requiere Medida Urgente y Transitoria

FECHA : 12 de febrero del 2025.

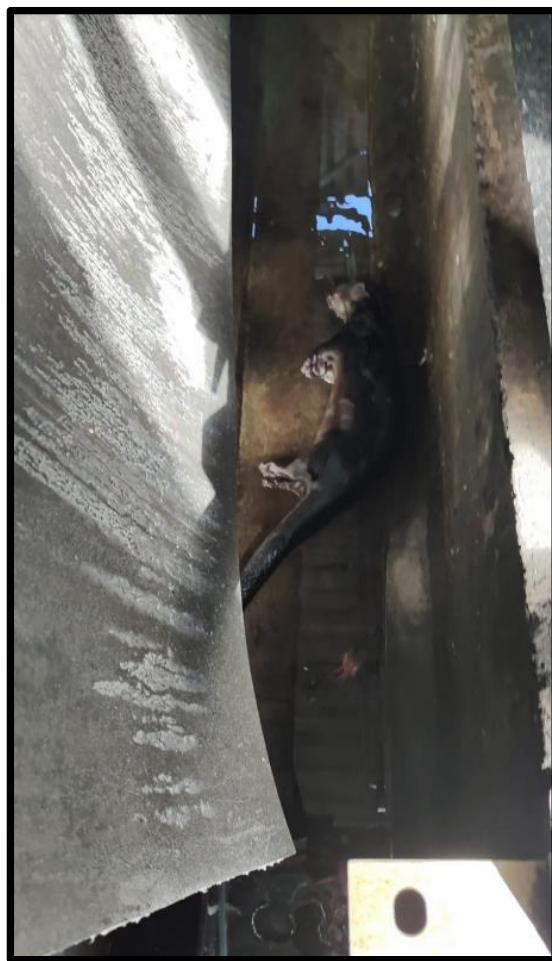
Con fecha 09 de diciembre del año 2024, el titular reportó a través de sistema de RCA un incidente ambiental, identificado por el N°1060881 (anexo 2), que versaba sobre lo siguiente: *Personal de vigilancia costera, informa hallazgo de chungungo (L. felina) muerto en dependencias de Central Guacolda. Este fue detectado el lunes 09 de diciembre a las 09:25 en canaleta Intake Unidad 4.*

Figura 3. Fotografías del chungungo muerto dentro del pozo de aducción, Intake Unidad 4,
(Fuente: informe técnico de terreno del SAG de Atacama)

Por su parte, del informe preliminar de necropsia realizado por los profesionales de SERNAPESCA se concluyó lo siguiente: “(...) En el procedimiento de necropsia se pudo observar que el Hígado y Vesícula Biliar se encontraban en cavidad torácica y esto sucede como consecuencia de la perforación del músculo diafragma (Hernia Diafragmática) debido a un trauma de alta energía presumiblemente por la aducción desde la bocatoma del ducto sifón que desemboca en el pozo intake de la unidad número cuatro de la planta Guacolda Energía SPA.
