## MEMORÁNDUM AFTA N° 002/2025

**MAT.: SOLICITA MEDIDA PRECAUTORIA PARA UF RADOMIRO TOMIC**

**Fecha: 07-05-2025**

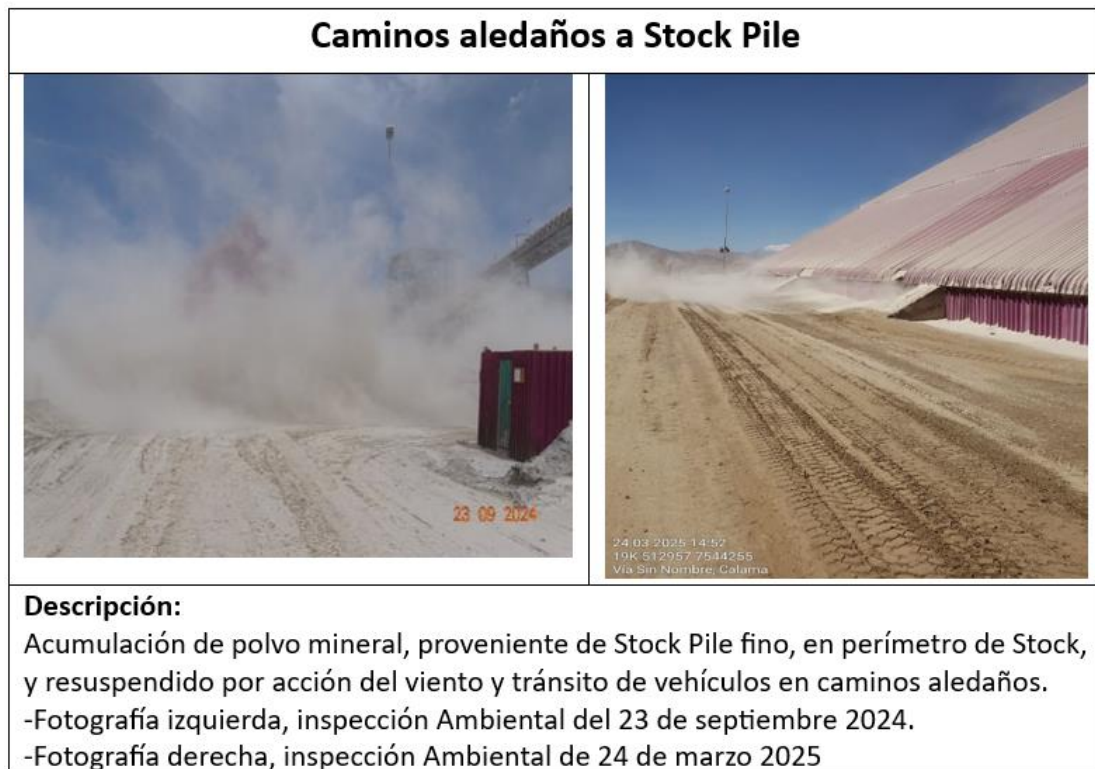
1. Titular no ejecutó las acciones de mantención y reparación necesarias para asegurar que las estructuras de contención del material almacenado en los Stock pile fino y grueso permitieran controlar la emisión de material particulado, con demora en adoptar las medidas correctivas por situaciones contractuales, que no justifican la tardanza.
2. Adicionalmente, según señala el titular y lo constatado en la primera inspección ambiental del 30 de abril de 2024, el Stock Pile Grueso de la Línea de Oxido no cuenta con las medidas de supresión de polvo comprometidas en la RCA.
3. Lo anterior favorece la fuga de material particulado a la atmósfera, parte de la cual luego se deposita en caminos de la faena y es resuspendido por acción eólica y tránsito de vehículos, como se aprecia en la siguiente imagen.

6. A partir de los hechos constatados anteriormente se debe considerar que existe un riesgo para el medio ambiente y la salud de los habitantes en Calama. Esto se debe a que, en lugar de controlar las emisiones atmosféricas de material particulado, se constató una deficiencia en la mantención de la estructura del stock pile. Esta deficiencia ha provocado que no permanezca completamente cerrado y que no se estén aplicando las medidas de supresión

de polvo, lo que conlleva la salida de mineral no contenida por la estructura y con ello la acumulación de material particulado en el perímetro de los Stock Pile fino y grueso. Dicho material, ante el tránsito vehicular en caminos adenaos y por la acción del viento, se resuspende en el entorno, generando un aumento de la polución.

- a) Retirar y disponer en lugar autorizado (de acuerdo a sus características), el material fugado desde los acopios de fino y grueso que se encuentra acumulado en el área externa que rodea la estructura metálica de los Stock Pile.
- b) Utilizar mecanismos de supresión de polvo durante el proceso de limpieza y disposición descritos en el punto anterior, que evite la resuspensión de material particulado.

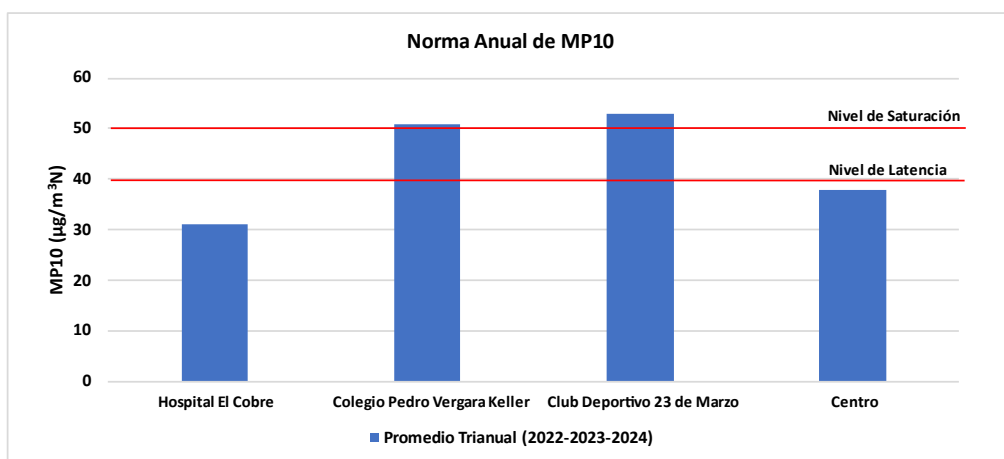
**Gráfico 1: Norma Anual para MP<sub>10</sub>, Promedio trienal periodo 2022 al 2024**

8. En atención a lo descrito anteriormente, y de acuerdo con la evaluación de la norma anual de MP<sub>10</sub>, realizada por la Superintendencia, según consta en Informe técnico cumplimiento de norma de calidad del aire red de calidad del aire de Calama, bajo el expediente DFZ-2025-553-II-NC, se ha verificado que las concentraciones de este contaminante en las estaciones de calidad del aire “Colegio Pedro Vergara Keller” y “Club Deportivo 23 de Marzo”<sup>1</sup>, durante el trienio 2022-2024, sobrepasan el valor de la norma anual, correspondiente a 50 mg/m<sup>3</sup>N, tal como se aprecia en el siguiente gráfico. Por lo tanto, cualquier aumento de las emisiones de material particulado por sobre la situación basal significa un riesgo para la salud de las personas de la ciudad de Calama.
