## MEMORÁNDUM N° 003/2026

**MAT.: SOLICITA MEDIDA URGENTE Y TRANSITORIA PARA UF “CONSTRUCCION ALCANTARILLADO DE SAN PEDRO DE ATACAMA”**

**Fecha: 20-02-2026**

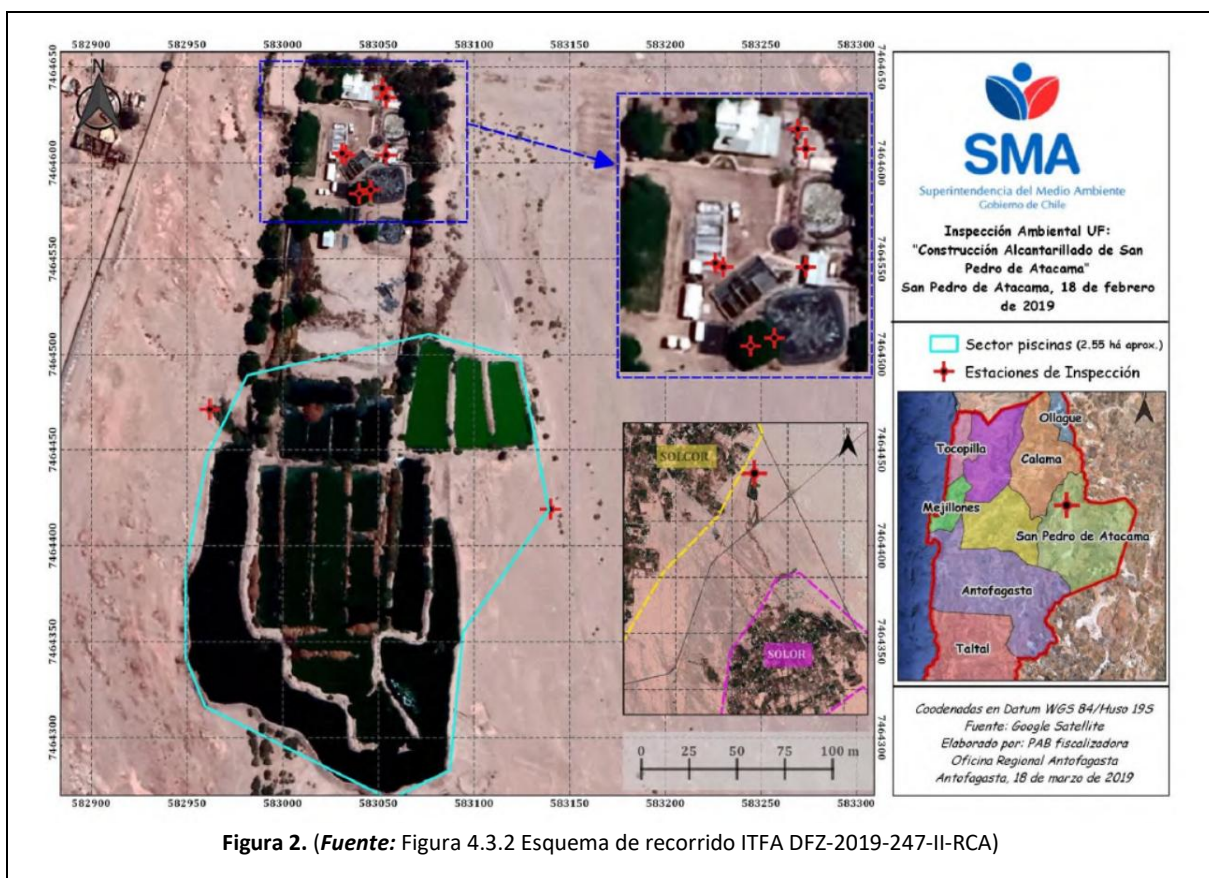
Sin embargo, durante actividades de fiscalización de fecha 18 de febrero de 2019, realizadas en el Proceso de Fiscalización **DFZ-2019-247-II-RCA**, se constató que la planta opera de manera distinta a lo evaluado, constando la existencia de una serie de pozas utilizadas para acumular e infiltrar aguas servidas (Figura 2), con presencia de coliformes fecales, toda vez que el caudal efectivo de ingreso a la planta (23 L/s app) no permite su adecuado tratamiento. Sumado a lo anterior, no cuenta con sistema de control del caudal de salida, el sistema de desinfección utilizado no corresponde al evaluado, y no cuentan con plan de contingencia. Los hallazgos anteriores dieron lugar a un proceso sancionatorio que terminó con una <sup>2</sup> de 94 UTA<sup>[OBJ]</sup>.

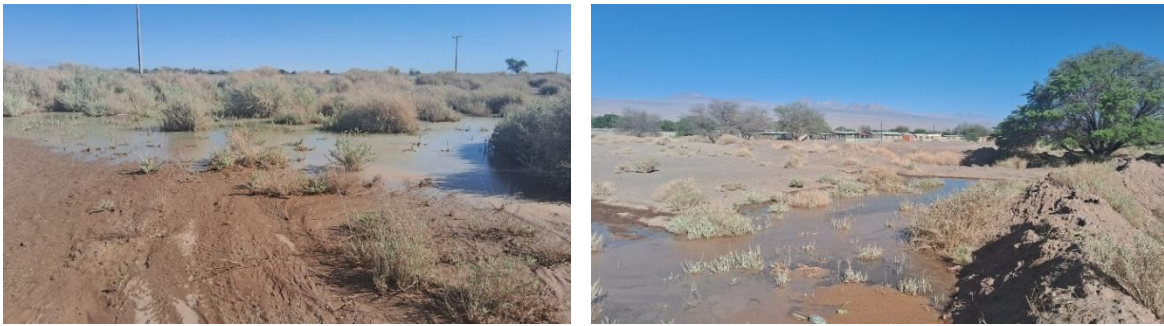
- Durante la inspección, se realizó un recorrido pedestre por las instalaciones de la PTAS, acompañado por fiscalizador de la SEREMI de Salud. Durante la inspección, se consultó al operario de la planta sobre los registros de control operacional, quien señaló que no se mantienen registros asociados a la operación de la PTAS. Terminado el recorrido por las instalaciones de la planta se visitó el área de piscinas de acumulación, observándose un cargador frontal realizando labores de reparación del pretil de la piscina de acumulación de aguas servidas siniestrada, la cual aún mantenía líquido en su interior. El pretil tenía una altura aproximada de 1,6 metros. La base del pretil presentaba humedad, la que continúa por el suelo en dirección hacia la Villa de Solor.

Continuando con la inspección, se efectuó un recorrido siguiendo el curso del agua proveniente de la piscina siniestrada, el cual finaliza en las cercanías de la Villa Solor (Figura 3), constatándose acumulación de aguas en el sector (Este: 583.420 metros, Norte: 7.463.229 metros). Se verificó que dichas aguas no alcanzaron las viviendas debido a la existencia de un pretil construido con anterioridad.

**Figura 3.** Escurrimiento de aguas servidas desde piscinas de acumulación hacia villa Solor (Fuente: Imágenes tomadas durante actividad de IA de fecha 22-10-2025)

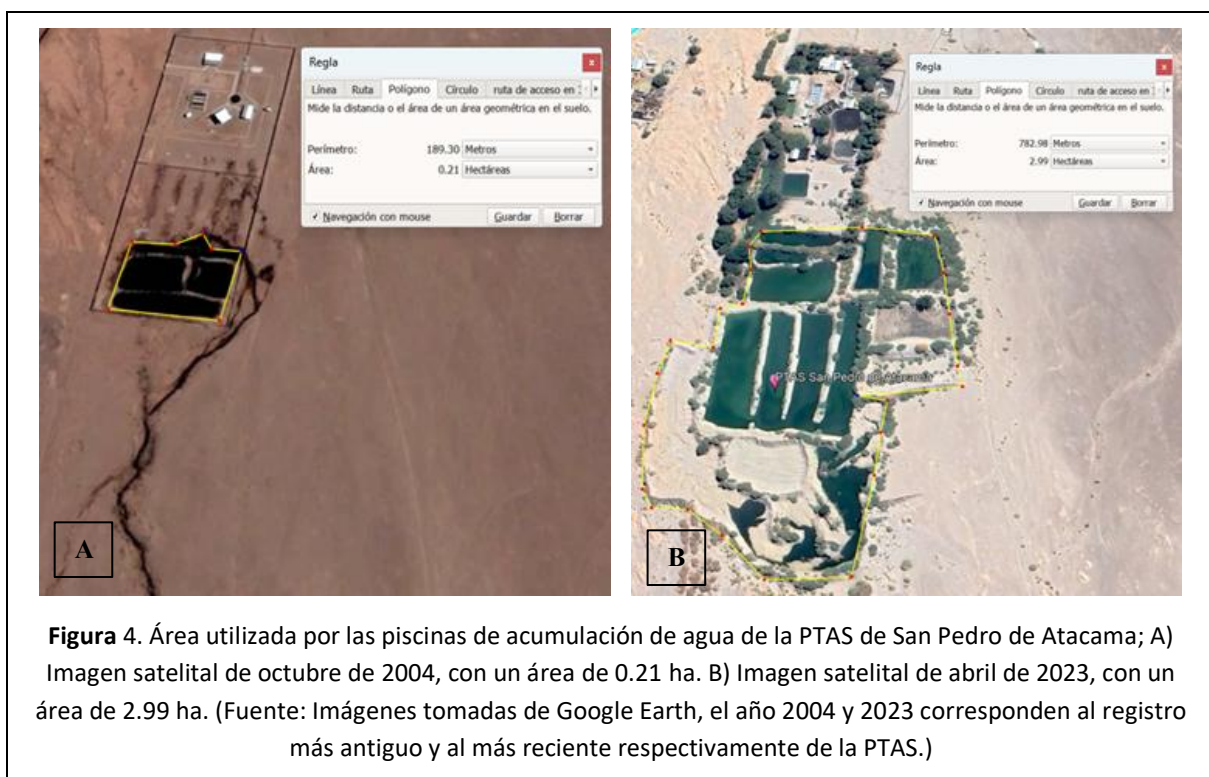
La instalación opera de forma distinta a lo aprobado ambientalmente, recibiendo caudales superiores a los autorizados, lo que impide un tratamiento adecuado de las aguas servidas. Esta condición ha generado la acumulación de dichas aguas en sectores no evaluados ambientalmente, evidenciándose un aumento sustantivo del área ocupada por las piscinas de acumulación, desde 0,21 ha en el año 2004 hasta 2,99 ha en 2023, incrementándose en aproximadamente 2,78 ha la superficie utilizada para este fin (Figura N°4). En Inspección Ambiental del 05-02-2026, mediante uso de GPS Garmin 67 se constata que el área de las piscinas de acumulación/infiltración corresponde actualmente a 3,7 Ha, equivaliendo a 14,23 veces la superficie autorizada en el considerando N°3 de la RCA 94/2000, incrementando aproximadamente en 3,49 Ha respecto al año 2004.

Si bien el titular presenta Plan de Contingencia con fecha de última revisión interna del 10 de enero 2026, titulado “Plan de contingencia: Prevención de colapsos y desbordes en piscinas de acumulación planta de tratamiento de agua residual”, durante visita en terreno no se constató la aplicación de las medidas contenidas en dicho plan. Las piscinas de acumulación/infiltración carecen de medidas adecuadas de segregación y contención, configurándose un riesgo de caída de personas y animales, así como de escurrimiento de aguas servidas hacia la comunidad de Solor, con potencial afectación de la red de abastecimiento de agua potable de la comuna de San Pedro de Atacama. Lo anterior es susceptible de provocar riesgo sanitario, proliferación de vectores, generación de malos olores y potencial transmisión de enfermedades.

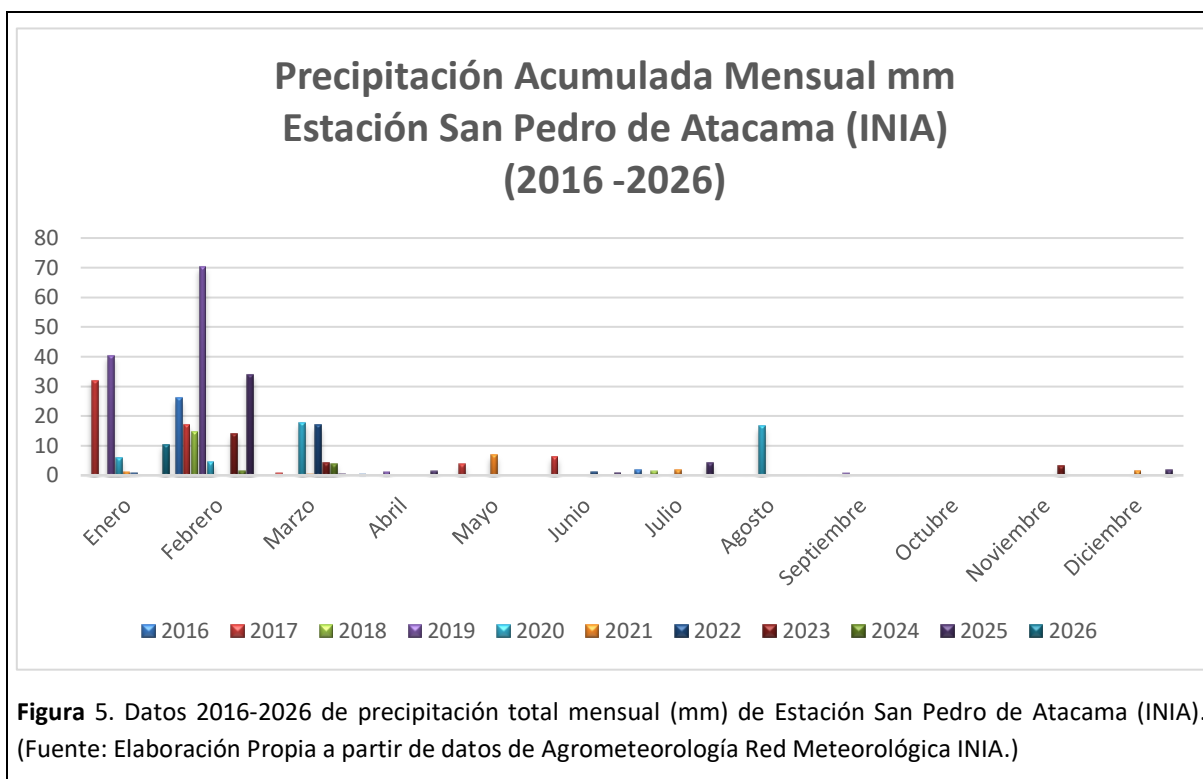
Este riesgo se ve incrementado en la actual época estival dada la ocurrencia de lluvias de gran intensidad en cortos periodos de tiempo, como los eventos sucedidos recientemente durante el mes de enero de 2026 que motivaron alertas meteorológicas preventivas para la provincia del Loa<sup>3</sup>. Los registros históricos de la Estación San Pedro de Atacama (INIA)<sup>4</sup> evidencian un patrón recurrente de lluvias estivales, con eventos relevantes en los meses de enero, febrero y marzo, lo que da cuenta de una marcada estacionalidad de las precipitaciones y de la ocurrencia periódica de eventos de alta intensidad en verano. Estos antecedentes dan cuenta de un patrón histórico de eventos pluviométricos concentrados y de alta intensidad, capaces de generar aumentos abruptos de caudal superficial y saturación de suelos. (Figura N°5).

Considerando las condiciones actuales de la PTAS taludes de tierra sin estabilización, ausencia de control operacional del nivel de las piscinas, incremento sostenido del volumen acumulado de aguas servidas y un plan de contingencia escasamente aplicado, la ocurrencia de lluvias estivales intensas incrementa sustantivamente la probabilidad de colapso estructural de los pretils de contención y/o desbordes por sobrellenado de las piscinas de acumulación. Dichos escenarios implican un riesgo inmediato de escurrimiento de aguas servidas hacia sectores habitados y hacia infraestructura sanitaria crítica, configurando una amenaza directa para la salud de la población.
