ORDENA MEDIDAS PROVISIONALES PRE-PROCEDIMENTALES QUE INDICA.

RESOLUCIÓN EXENTA N° 384

Santiago, 29 MAR 2018

5. Las medidas provisionales que se dictan en este acto, recaen sobre el “Proyecto Minero Caserones” que es de propiedad de la empresa SCM Lumina Copper Chile S.A., y se encuentra ubicado en la III Región de Atacama, Provincia de Copiapó, Comuna de Tierra Amarilla, a unos 160 km al sureste de la Ciudad de Copiapó y a una altura media de 4.300 m.s.n.m.

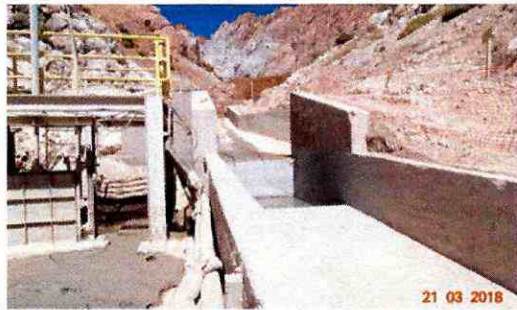
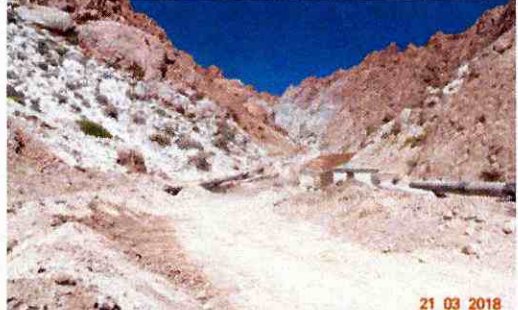
19. De este modo, en el sector de la Quebrada Variante 2 se visitó la obra hidráulica que debía ser capaz de contener y dirigir el derrame hasta el depósito de lamas, pero cuya falta de mantención y deficiente funcionamiento, originó el escurrimiento de las lamas directamente a las aguas del río Ramadillas.

20. En las siguientes fotografías², se puede observar con total claridad la obra hidráulica dual, la evidencia de los antiguos derrames de lamas, la compuerta metálica que no se abrió, y el lugar por donde las lamas ingresaron al canal interceptor de aguas lluvias:

Fotografía 1.		Fecha: 21-03-2018		Fotografía 2.	
Coordenadas UTM DATUM WGS84 HUSO 19 S		Norte: 6886347	Este: 439537	Coordenadas UTM DATUM WGS84 HUSO 19 S	
Norte: 6886347		Este: 439530		Fecha: 21-03-2018	
Descripción del medio de prueba: Se aprecia obra hidráulica dual.			Descripción del medio de prueba: En imagen se observa laderas con manchas grises, correspondiente a roturas del lamaducto en eventos anteriores.

- h) Realizar todas las acciones de reparación y mantención para dejar completamente libre de sedimentos y residuos, la obra de captación (incluido el canal de concreto y el ducto de traspaso de las lamas hacia el depósitos de relaves). La presente medida tendrá una duración de 15 días hábiles a partir de su fecha de notificación y se decreta en conformidad a lo dispuesto en la letra a) del artículo 48 de la LO-SMA.

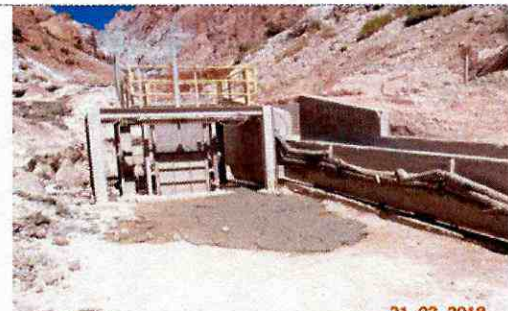
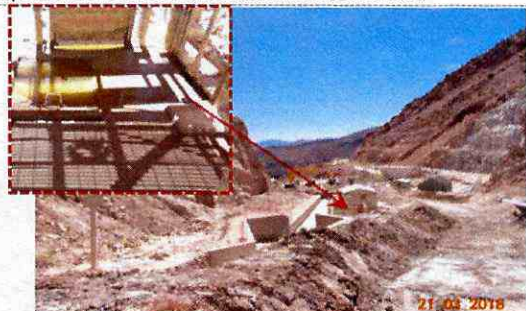
16. Durante el desarrollo de la fiscalización, se constató que al momento del incidente no se encontraba operativo el canal de hormigón conductor de lama que opera como un sistema de contingencia frente a derrames, ello debido a su falta de mantención y a la no apertura de una compuerta metálica que permite el acceso del relave hasta su canal conductor. Por lo mismo, el material minero no fue canalizado ni conducido hasta el depósito de lamas, sino que ingresó a aquella sección de la obra que está destinada al transporte de aguas lluvias, desde donde fueron descargadas directamente al cauce del río Ramadillas.

17. Lo relatado consta expresamente en el acta de fiscalización, donde se lee: *"una vez ocurrida la rotura del lamaducto, los relaves derramados y que bordearon la obra de captación, ingresaron a esta por un espacio que se genera entre la compuerta y la obra de hormigón, estos derrames de lamas se transportaron por medio del canal interceptor que descarga las aguas naturales al río Ramadillas"*. Asimismo, se observó que el canal de hormigón que conduce las lamas hasta el depósito de La Brea, no pudo ser utilizado para controlar la contingencia, porque *"dicha obra se encuentra obstruida con material perteneciente al camino que se emplaza en la parte superior, a su vez el acueducto también se encuentra obstruido. Según lo señalado por el Sr. Arroyo la mantención del canal no se había realizado previo al evento de derrame de lamas"*.

Fotografía 3.		Fecha: 21-03-2018		Fotografía 4.	
Coordenadas UTM DATUM WGS84 HUSO 19 S		Norte: 6886349	Este: 439544	Coordenadas UTM DATUM WGS84 HUSO 19 S	
Norte: 6886349		Este: 439541		Fecha: 21-03-2018	
Descripción del medio de prueba: Se observa avance del derrame de lamas en el sector de la compuerta que conduce las aguas naturales hasta el sector de descarga en el río Ramadillas mediante el canal interceptor.			Descripción del medio de prueba: Sector por donde ingresó lamas al canal interceptor.

- d) Demostrar mediante medios de verificación apropiados, el funcionamiento óptimo de la compuerta que se encuentra instalada en el obra de captación de aguas, así como demostrar que el sistema frente a un nuevo evento de fugas en el Lamaducto de la quebrada variante no significará el ingreso de estas al canal de contorno perimetral IP- A2. La presente medida debe cumplirse en el plazo de 7 días hábiles a partir de su fecha de notificación y se decreta en conformidad a lo dispuesto en la letra a) del artículo 48 de la LO-SMA.

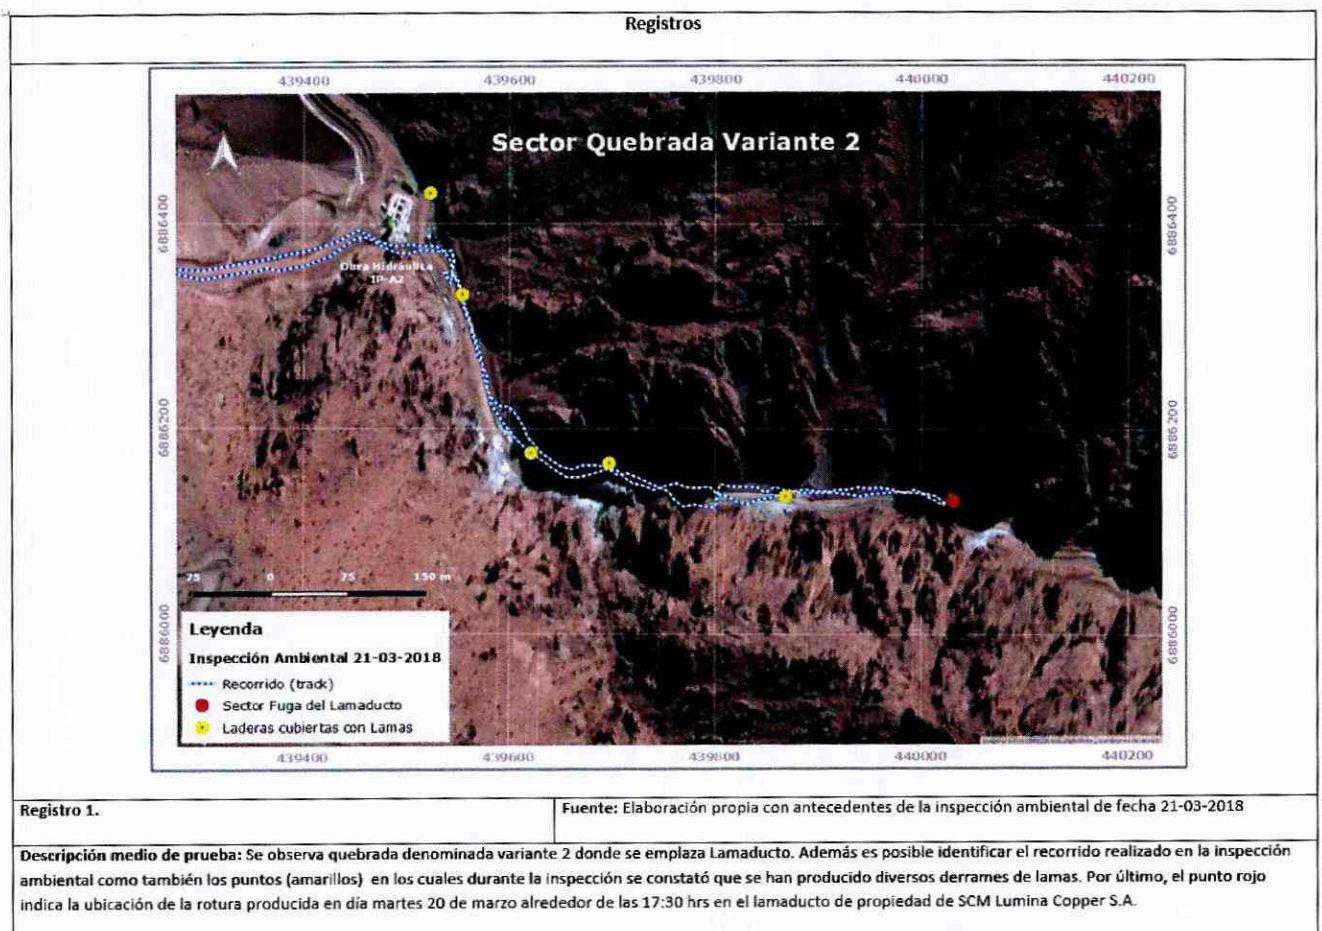
23. En ascenso hacia el sector de fuga, se pudo apreciar que las laderas de la quebrada se encontraban bañadas con lamas, con altura variable las cuales en algunos casos llegan hasta la cima de la ladera. Al respecto en el acta de fiscalización se indicó que *"Consultado el Sr. Arroyo respecto de este punto, señala que las roturas o fugas se generan a distintas presiones las cuales pueden alcanzar una altura distinta dependiendo básicamente de la presión hidráulica que tienen las distintas tuberías de acero por donde se conducen las lamas"*.

24. En la siguiente imagen, se observa los puntos donde habían indicios de antiguos derrames y el punto de la rotura del lamaducto:

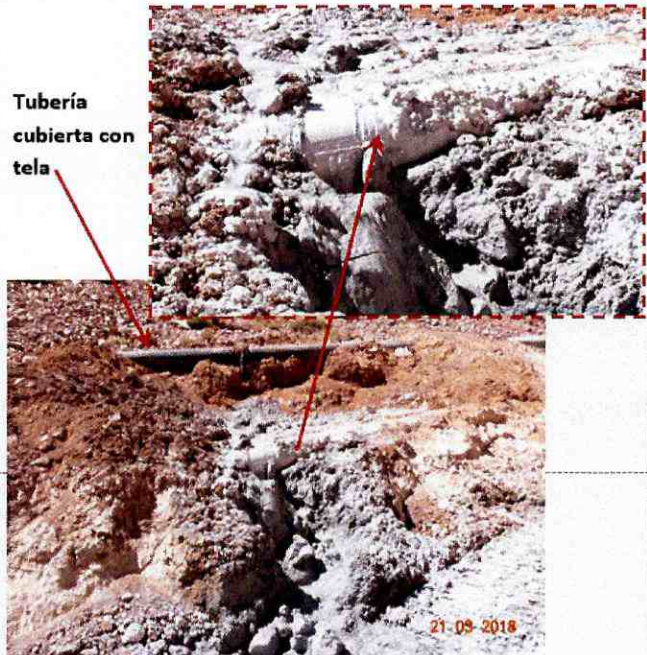
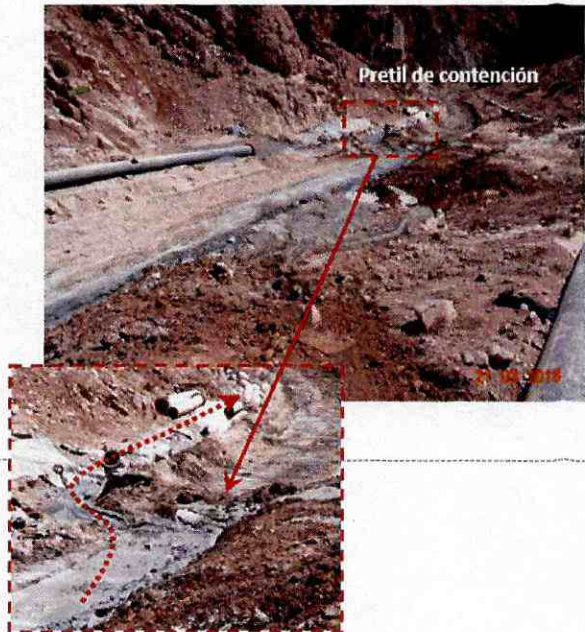
25. Finalmente, se llegó a las coordenadas geográficas (UTM WGS 84) E 440.031 N 6.886.130, que es el sector en que se habría producido la rotura del lamaducto, según lo informado por el Sr. Fernando Arroyo. Al momento de la fiscalización, este punto se encontraba demarcado con un paño de tela y su costado exterior se encontraba revestido con tierra que al parecer se utilizó para detener la descarga de relave.

26. Sin perjuicio de lo anterior, en el acta se manifestaron algunas dudas respecto del punto en el que se habría producido la rotura, señalándose que: *“el punto exacto de la rotura del lamaducto por donde se derramó la lama, no pudo ser identificado por el material que recubría este”*. Posteriormente, en gabinete se analizó lo informado por el funcionario de la empresa, y se concluyó que el sector indicado no corresponde al lugar exacto de la rotura del lamaducto, toda vez que el ducto que se encuentra cubierto con un paño está completamente limpio y sin evidencia de rotura.

27. La tubería cubierta con tela se aprecia en la fotografía³ N°13, mientras que en la fotografía 14 se observa el pretil que se construyó para dirigir el derrame hacia la obra hidráulica dual:

Fotografía 13.	Fecha: 21-03-2018	Fotografía 14.	Fecha: 21-03-2018		
Coordenadas UTM DATUM WGS84 HUSO 19 S	Norte: 6886135 Este: 440021	Coordenadas UTM DATUM WGS84 HUSO 19 S	Norte: 6886178 Este: 439695		
Descripción del medio de prueba: En imágenes se observa la parte del lamaducto que originó el derrame (fotografía superior). En la fotografía inferior está el ducto que el funcionario de caserones señaló como el afectado por el incidente "producto de una rotura".			Descripción del medio de prueba: Se observa que aguas abajo de la rotura se construyó un pretil para cambiar dirección del derrame de lamas hacia el lado derecho (de bajada).

- a) Paralización de la descarga de lamas a través de la línea de lamas donde ocurrió la contingencia del 20 de marzo de 2018⁹. La presente medida tendrá una duración de 15 días hábiles a partir de su fecha de notificación y se decreta en conformidad a lo dispuesto en la letra d) del artículo 48 de la LO-SMA.
- b) Reemplazar o, en subsidio, reparar todo el ducto que va desde el punto del derrame hasta el punto del Lamaducto que se encuentra aguas debajo de la obra de contención. La presente medida tendrá una duración de 15 días hábiles a partir de su fecha de notificación y se decreta en conformidad a lo dispuesto en la letra a) del artículo 48 de la LO-SMA.

- c) Encargar un estudio que analice la estabilidad estructural de todos los lamaductos que se encuentran ubicados en el proyecto mineo Caserones. Los términos de referencia y los alcances del estudio, deben ser presentados el último día hábil de vigencia de la presente medida provisional, la cual se extiende por 15 días hábiles a partir de su fecha de notificación y se decreta en conformidad a lo dispuesto en la letra f) del artículo 48 de la LO-SMA.
