**ORDENA MEDIDAS PROVISIONALES PRE-
PROCEDIMENTALES QUE INDICA.**

RESOLUCIÓN EXENTA N° 696

Santiago, 12 JUN 2018

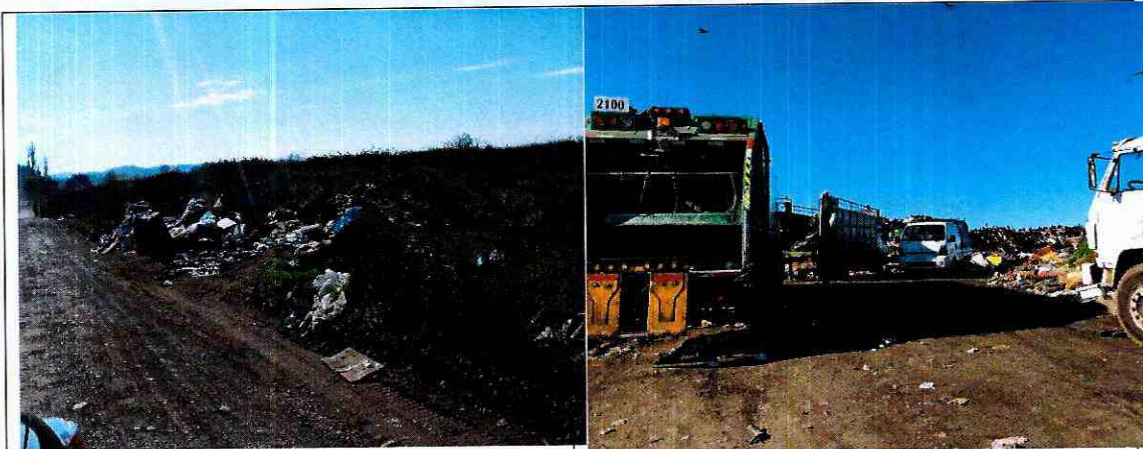
- Se constata el ingreso al vertedero de camiones tolva con basura domiciliaria, camionetas particulares y camiones con basura industrial, dejando los residuos en los primeros 300 mts., de ingreso al vertedero. Existe una excavadora en la masa

- de residuos; **no se observan controles respecto de la disposición de basura, ni cobertura.**
- Por otra parte, el camino de ingreso al interior del vertedero se encuentra ocupado con residuos entre los cuales se **encontraron residuos industriales asimilables a domésticos.**
 - **Sobre la masa de residuos se observan vectores** (moscas, perros, jotes). No existe señalización de vías, ni algún orden en la disposición de residuos.
 - **Existen intensos olores de materia en descomposición, así como en la generación de los lixiviados.**
 - **En el camino de ingreso al vertedero no se observa cerco perimetral.**

Fotografía N°1: Camino de acceso al Vertedero con residuos.	Fotografía N°2: Se observan camiones municipales, y particulares dejando residuos en el camino de ingreso al interior del vertedero.
---	--

3. Efectuar la limpieza del entorno del vertedero, en especial en el camino de acceso retirando para ello todos los residuos sólidos visibles. Lo anterior, en un plazo no superior a los 12 días hábiles contados desde la notificación de la presente Resolución. Como medio de verificación se deberá presentar fotografía fechada y georreferenciada que muestre el estado final del camino en toda su extensión y del entorno del vertedero.

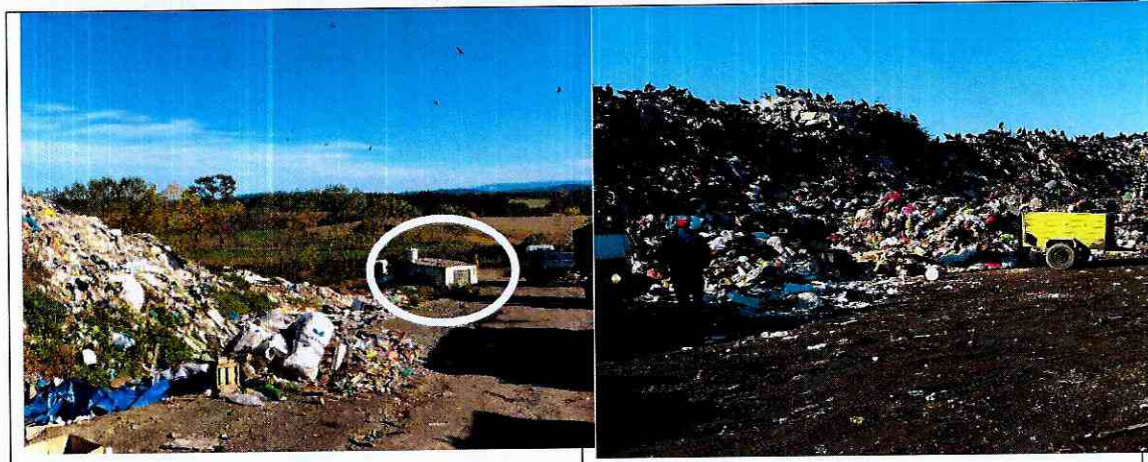
Fotografía N°3: Sector de ingreso al Vertedero, se observa en el círculo blanco la caseta de control de ingreso de la empresa Transporte CM operadora del vertedero.	Fotografía N°4: Se observa la masa de residuos el cual se encuentra en la tercera terraza de disposición del vertedero.
--	---

5. Dar cumplimiento al considerando 3.3.7 sobre Cierre Perimetral de la RCA N°438/2010, en cuanto a cerrar todos los accesos libres al vertedero, de manera de impedir el ingreso de persona como animales al recinto sin un control. Asimismo, se deberá instalar un portón de acceso, con un horario establecido. Lo anterior, en un plazo no superior a los 12 días hábiles contados desde la notificación de la presente Resolución. Como medio de verificación se deberá presentar fotografía fechada y georreferenciada que muestre el estado final del cerco y portón en toda su extensión y contorno del vertedero.

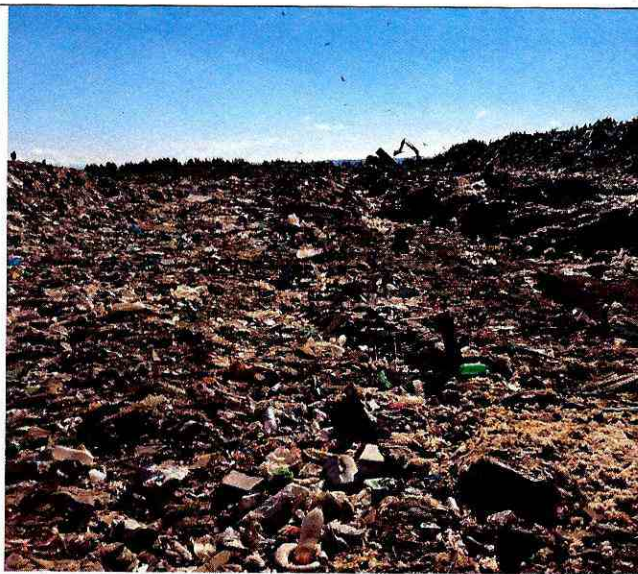
Fotografía N°5: Se observa que el camino (vía de acceso) al interior del vertedero se encuentra obstruido con residuos.

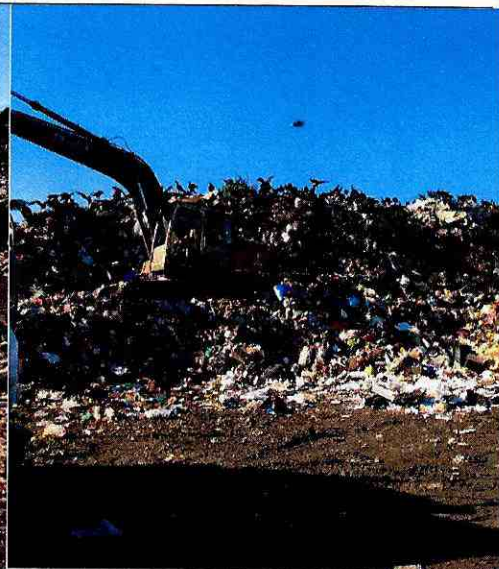
Fotografía N°6: Se observa excavadora (una sola) operando en la acomodación de los residuos en una tercera terraza de trabajo.

20. Que, en la zona destinada a la disposición de los residuos (frente de trabajo), ellos son dispuestos a granel, formando pilas de acopio de residuos, cuyas pendientes se originan de forma natural por el escurrimiento de los mismos. Todo lo anterior, en ausencia de maquinaria destinada a la compactación de residuos, por lo que dicha acción se ejecuta sin control y como una consecuencia del movimiento de la excavadora sobre los acopios de residuos.

21. Que, esta situación es riesgosa desde el punto de vista estructural, pudiéndose originar deslizamientos de la masa de residuos, la cual se encuentra suelta sin una compactación que permita la eliminación de los espacios intersticiales para lograr su homogeneidad. Adicionalmente, dicho riesgo se ve incrementado por el constante tránsito de la excavadora sobre una superficie que no ha sido compactada, pudiendo provocar deslizamientos de residuos e incluso, el volcamiento de dicha maquinaria.

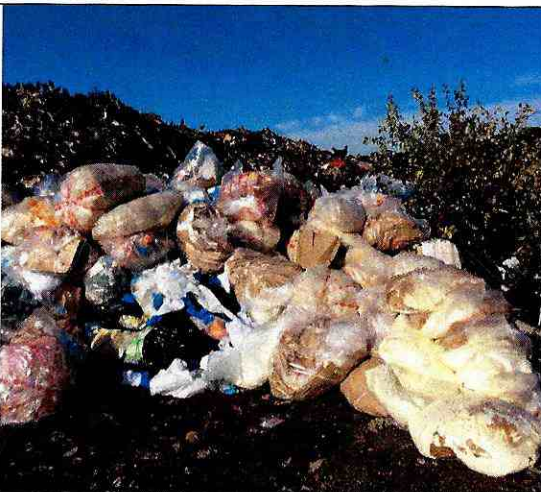
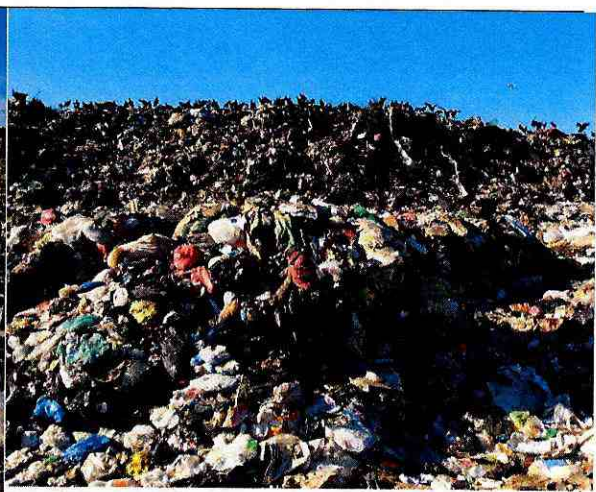
Fotografía N°7: Se observa residuos industriales (mermas) de empresas lácteas de la zona.	Fotografía N°8: Se observan vectores (jote negro), y residuos sin cobertura.
---	--

23. Que, adicionalmente a lo anterior, el mal funcionamiento del vertedero genera la presencia de abundantes vectores sanitarios, tales como moscas y jotes, existencia de perros y generación de malos olores derivados de materias en descomposición, constituyendo un foco de insalubridad para las personas que habitan en las cercanías del Vertedero de Osorno, lo cual implica una hipótesis de riesgo o de daño inminente para su salud.

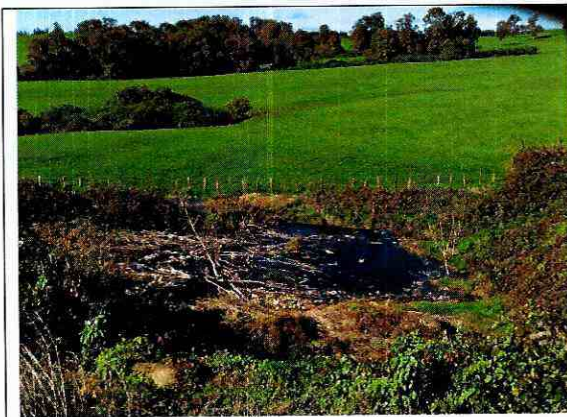
- Se constata al costado Sur del vertedero en la proximidad al deslinde, **una laguna de acumulación de lixiviados generada de manera natural a la cual escurren los lixiviados del sector Sur del vertedero, de coloración negra, apreciándose residuos sólidos en su interior.**

Fotografía N°9: Laguna con lixiviados acumulados en el sector sur del vertedero

30. Que, además se constató en el límite sur del Vertedero de Osorno y específicamente en la proximidad al deslinde, la existencia de una laguna de acumulación de lixiviados, generada de manera natural, a la cual **escurren los lixiviados del sector sur del vertedero, de coloración negra, apreciándose residuos sólidos en su interior** y en el límite oeste del ingreso a dicha instalación, lixiviados que escurren **hacia una zanja contigua al camino de acceso paralelo, cuyos usos se desconocen pudiendo ser acequias de regadío** y pequeños puntos de acumulación de ellos.

- Respecto al acopio de líquidos en el límite sur, se deberá proceder a su eliminación definitiva. Asimismo, se deberá informar respecto del volumen total, a través de una medición o estimación del volumen, una vez que se haya vaciado.
- Respecto a la laguna del límite oriente, el retiro de los líquidos deberá ser en cantidades que garanticen mantener, en todo momento, una altura de revancha de 1 metro, la cual deberá ser medida desde el nivel superior de la piscina hasta el nivel del líquido acopiado. El exceso de lixiviados acopiados en esta laguna deberá ser retirado de la instalación.
- Respecto a aquellos líquidos lixiviados que escurren a canales perimetrales, ya sean de evacuación de aguas lluvias y/o acequias, se deberá proceder a su eliminación y su control se deberá efectuar al interior del vertedero.

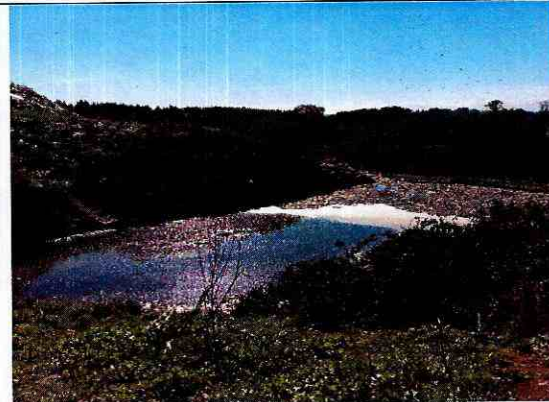
- Se constata así mismo, en el lado Este del vertedero una **laguna de lixiviados de aproximadamente 300 mts², de color negruzco, con residuos sólidos en su interior sobrenadantes. En el límite Oeste de la laguna, se encuentra en contacto con una acumulación de residuos cuya altura alcanza los 13 mts. aproximadamente.**

Fotografía N°10: Laguna de lixiviados en el sector Este del vertedero, de aprox. 300 mts²

28. Que, en este sentido los lixiviados generados drenan a través de los residuos, principalmente hacia una laguna de lixiviados, ubicada en el límite Este del vertedero. Esta laguna se encuentra apoyada al talud Este de la masa de residuos (posterior al frente de trabajo), cuya superficie superior (espejo de líquido) es de aproximadamente 300 m², desconociéndose su profundidad y por ende, el volumen acopiado. El costado Oeste de esta piscina se apoya sobre el talud Este de la masa de residuos, el cual se extiende, sobre el espejo del líquido acopiado, a una altura de aproximadamente 13 m.

1. Controlar todas las descargas de los líquidos lixiviados (crudos o mezclados con aguas lluvias) hacia sectores no autorizados y proceder a retirar los líquidos lixiviados que se encuentran acopiados en las dos lagunas existentes, ubicadas en el límite sur y oriente del vertedero respectivamente, hasta los niveles que permitan la total contención y/o eliminación de dichos líquidos al interior de las instalaciones del vertedero, procediendo de la siguiente manera:

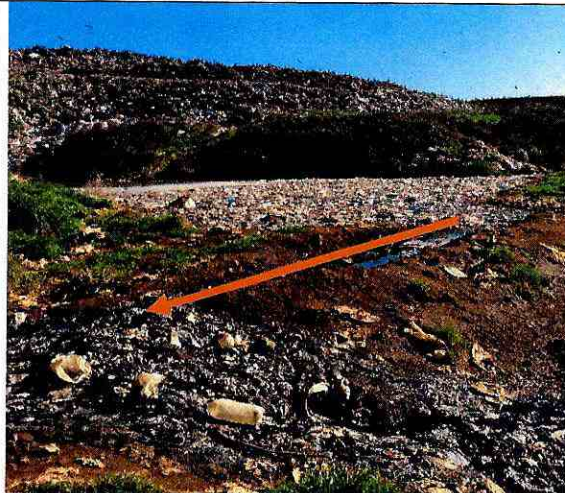
- Este lugar corresponde al lugar posterior al frente de trabajo.
- **Los líquidos acumulados en esta laguna, por rebalse, fluyen a una zona contigua pantanosa en dirección al Estero Sin Nombre que posteriormente cruza la Ruta U-40, hacia el Norte.**

Fotografía N°11: Se observa el rebalse de los líquidos lixiviados desde la laguna aguas abajo hacia el sector norte del vertedero.

29. Que, dichos líquidos acopiados son de color negruzco y han copado la capacidad de acumulación, existiendo además una gran cantidad de residuos sólidos. Razón por la cual, fue posible observar que por **el límite Este de la laguna existe rebalse de los líquidos lixiviados, los cuales escurren a una zona contigua, de características pantanosas, y posteriormente cruzan la Ruta U-40 hacia el Norte y en dirección al Estero sin Nombre, observándose agua de coloración oscura, en la zona del cruce. Lo cual resulta de importancia, pues dicho Estero circula externamente por el límite oriente del vertedero, fluyendo en dirección norte para finalmente llegar al estero Curaco.**

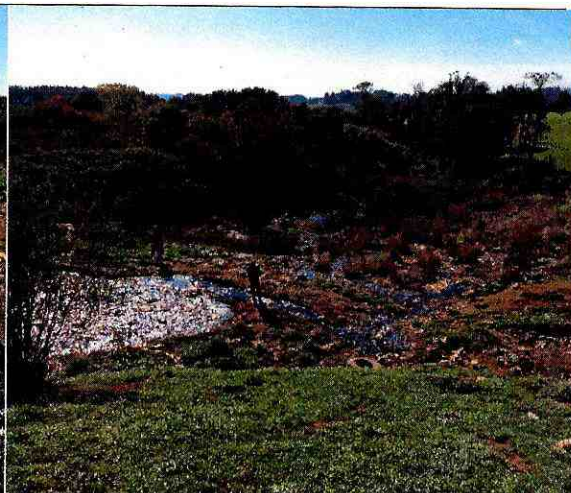
Fotografía N°12: Se observan líquidos lixiviados escurriendo hacia el norte del vertedero en dirección hacia estero sin nombre

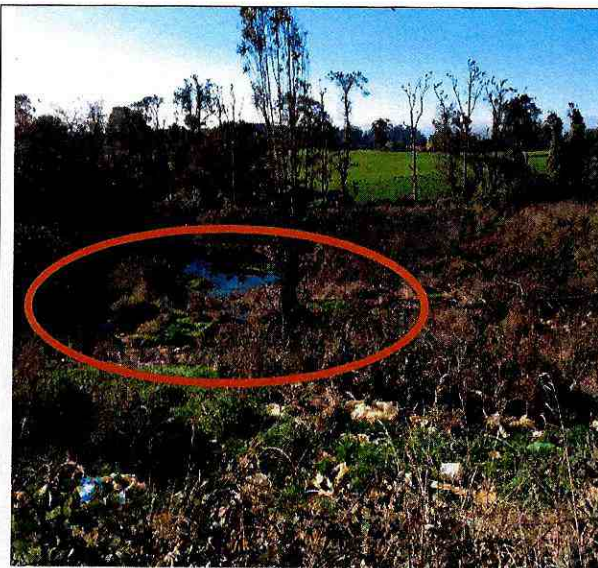
Fotografía N°13: Se observan acumulación y escurrimientos de lixiviados hacia estero si nombre.

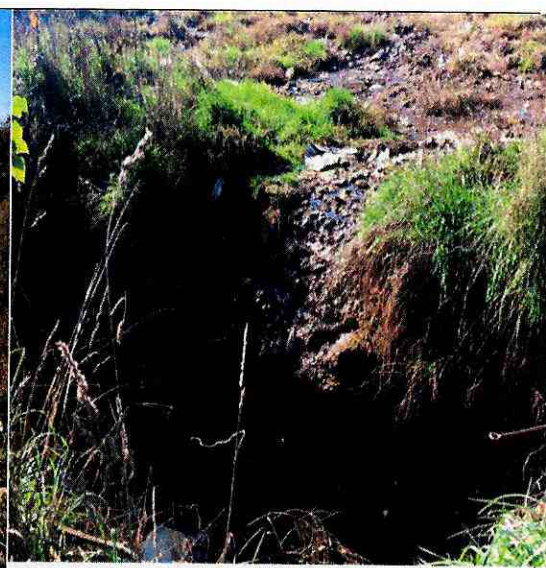
- En el lado Oeste del vertedero (ingreso) se observan **lixiviados que escurren hacia una zanja contigua al camino de acceso paralela. Aquí también, se visualizan pequeños puntos de acumulación de lixiviados.**

Fotografía N°14: Se observan líquidos lixiviados que escurren en el sector Oeste del Vertedero (sector de ingreso) hacia una zanja perimetral.

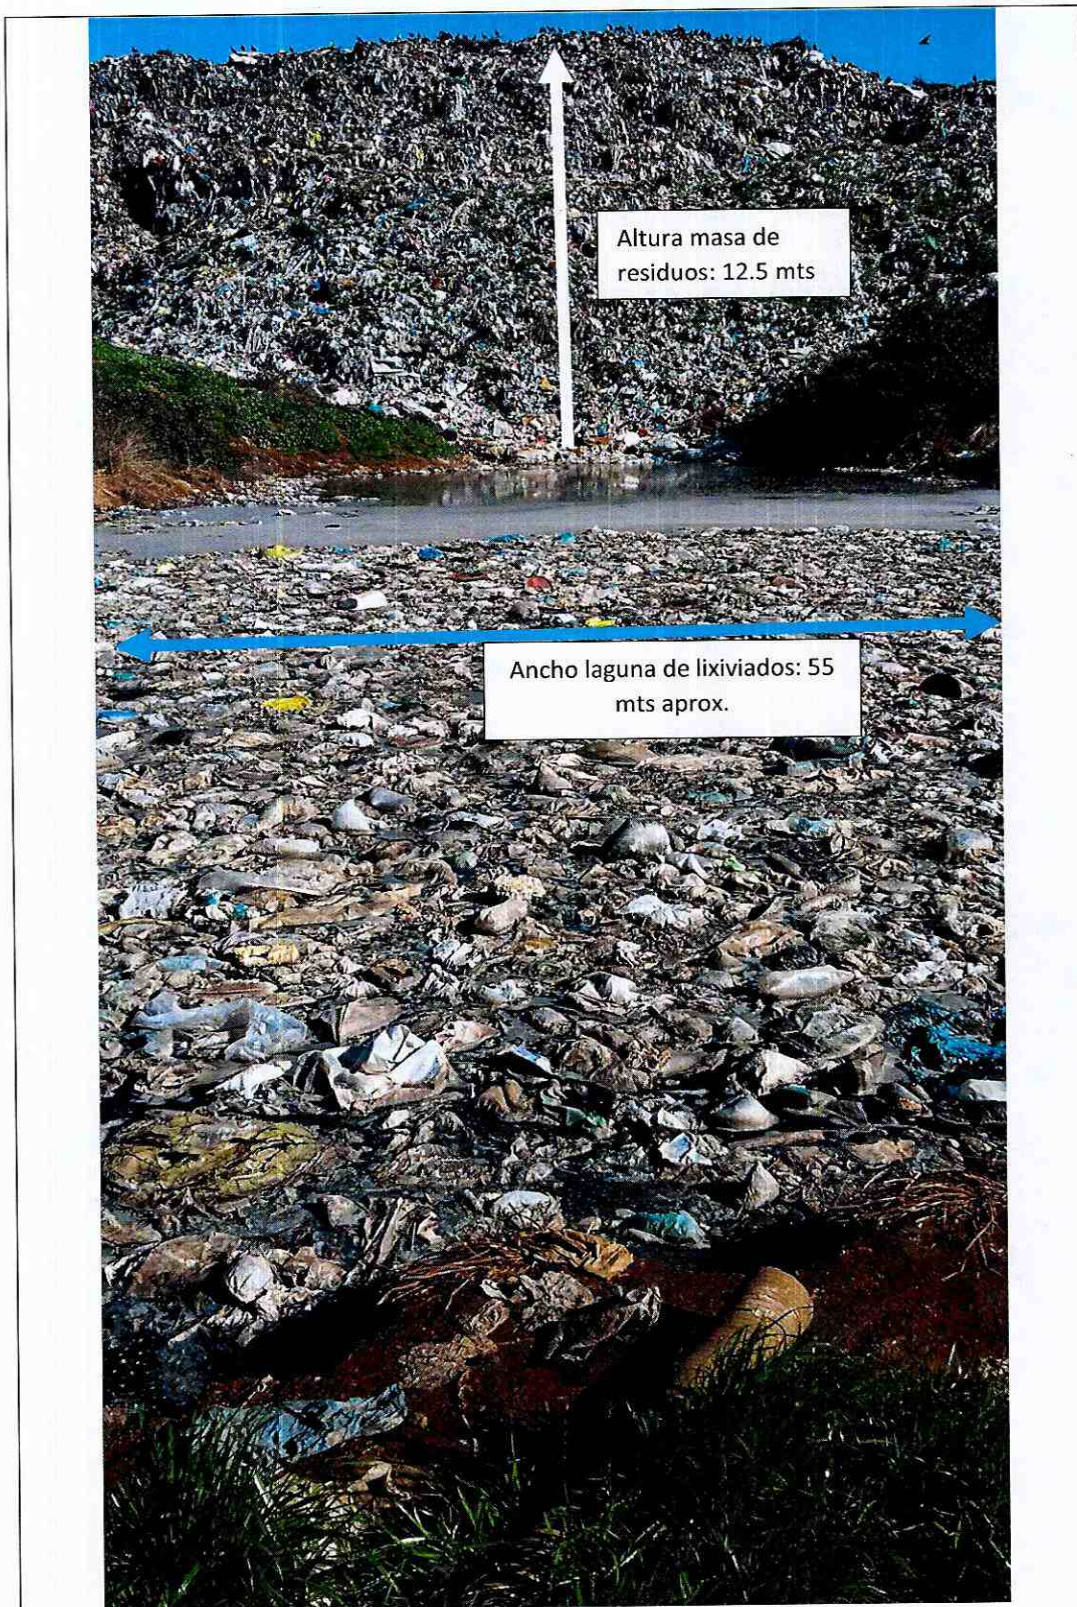
Fotografía N°15: Laguna de lixiviados del sector Este, nótese la altura de la pila de residuos que tiene aprox. 12.5 mts, y la laguna cuyas dimensiones alcanzan los 300 mts² aproximadamente.

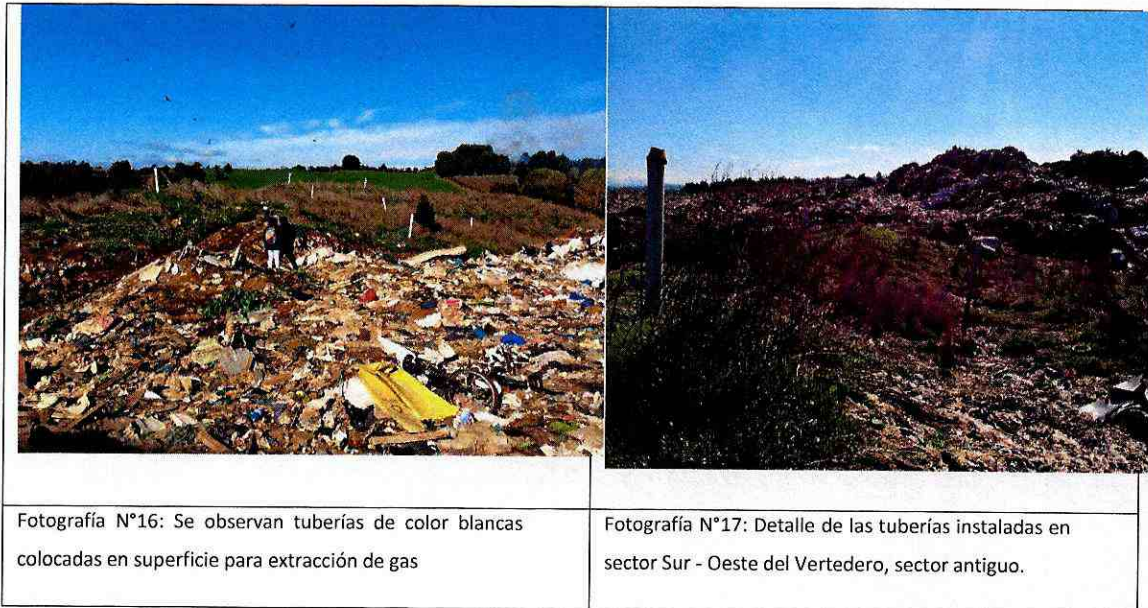
- Se observan en la parte más antigua del vertedero, sector Sur - Oeste, tuberías de PVC de color negro y blanca. Consultando el Sr. Miranda respecto de estas tuberías, señaló que son para la extracción del biogás; instalándolas sólo con una excavación.
