**ORDENA MEDIDAS PROVISIONALES
PROCEDIMENTALES QUE INDICA**

RESOLUCIÓN EXENTA N° 1548

Santiago, 12 DIC 2018

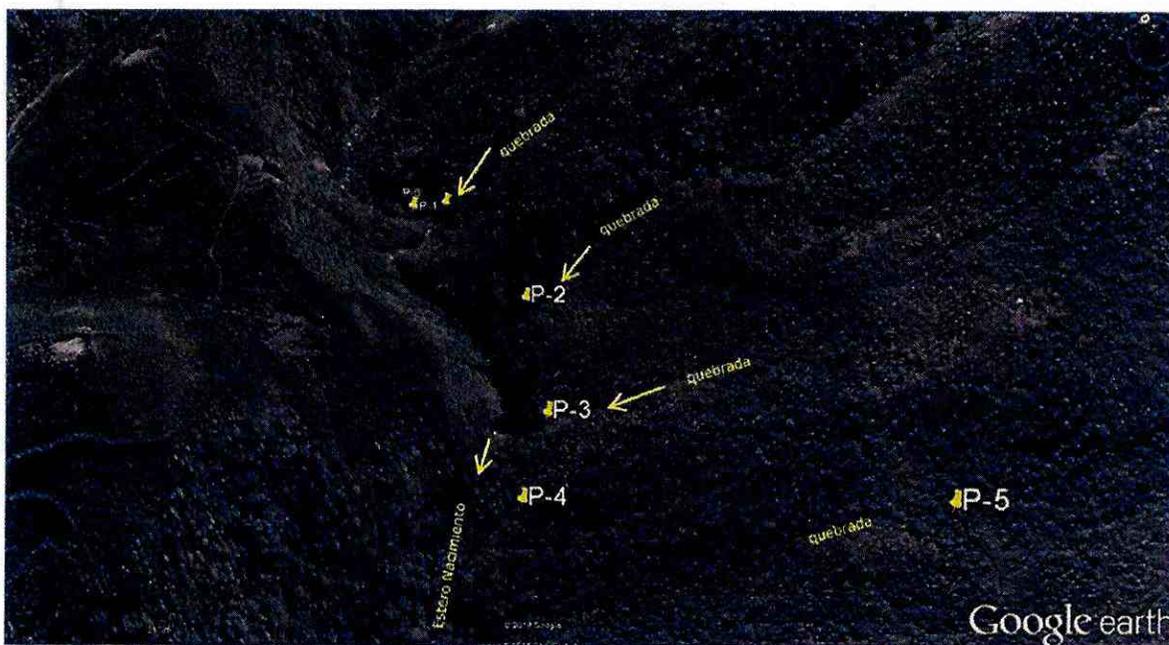
Imagen N° 1: Croquis de ubicación de los puntos visitados por la DGA durante la fiscalización de 25 de septiembre de 2018, Informe Técnico de Fiscalización N° 43/2018, de 27 de septiembre de 2018, de la DGA.

a) Se constató en puntos P-1, P-2, P-3, P-4, P-5 y P-6, obras y labores de modificación de cauce con distintos grados de intervención, de acuerdo al detalle señalado en la siguiente tabla:

Punto	UTM E	UTM N	Observación
P-1	295742	6031323	Quebrada sin nombre eliminada en un tramo
P-2	295792	6031111	Quebrada sin nombre completamente cubierta con material
P-3	295762	6030935	Quebrada sin nombre completamente cubierta con material
P-4	295702	6030851	Zona de derrumbe inicial
P-5	296065	6030596	Quebrada sin nombre con tubería para atravesado (reemplazo)
P-6	295699	6031342	Bocatoma construida en estero Nacimiento
