**ORDENA MEDIDAS PROVISIONALES PRE-
PROCEDIMENTALES QUE INDICA AL MINISTERIO DE
OBRAS PÚBLICAS**

RESOLUCIÓN EXENTA N° 082

SANTIAGO, 17 ENE 2020

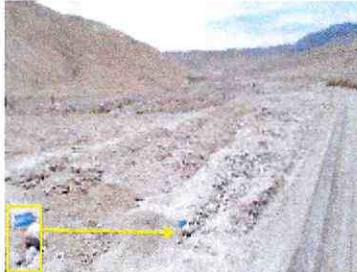
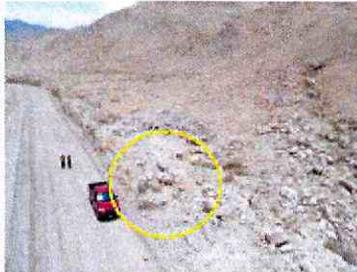
26. En cuanto a los hechos constatados se señala lo siguiente: a) Sectores de cactus candelabro PTFX DIA RCA 045/2014. a.1.- Todos los sectores considerados en el PTFX de la DIA del proyecto han sido intervenidos por obras de movimiento de tierra y los tres ejemplares de cactus candelabro ya no existen.

Figura 7			Fecha: 15-11-2019	ID Foto: DUL_0178+	ID WP: n/a
Descripción: Dm 72.280 Ruta 11-CH. Sector de ubicación del primer ejemplar de cactus candelabro considerado en el PTFX de la DIA del proyecto con RCA N° 45/2014 (círculo amarillo), el cual ya no existe. En el lugar, se constató la presencia de obras de movimiento de tierra (área de corte y botadero de material con señal "BOT 5").			E	417448	N
				7936883

1) Implementar medidas de protección que permitan asegurar la conservación de los ejemplares *Browningia candelaris* ubicados aledaños a obras de los proyectos "Conservación por Emergencia Ruta 11CH, DM 70,840 al DM 77,00, Por Sectores, Provincia de Arica, Región de Arica y Parinacota" y "Reposición Ruta 11CH, Sector Arica - Tambo Quemado El Águila – Q. Cardones, km 60 - km 76", restringiendo el acceso a estos mediante cercos perimetrales y señalética informativa, considerando lo indicado en el Anexo 3 de la Declaración de Impacto Ambiental “Informe línea base de flora y vegetación”, y detallado en Tabla N°2 e imágenes 1, 2, 3 y 4 de la presente resolución.

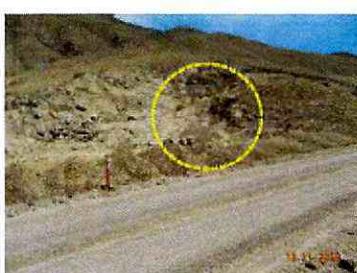
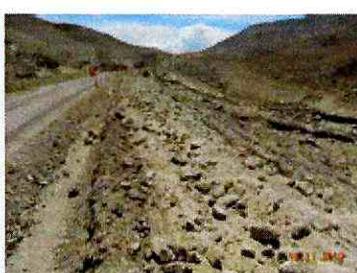
Figura 8			Fecha: 15-11-2019	ID Foto: DSCN7810+	ID WP: n/a
Descripción: Dm 73.210 Ruta 11-CH. Sector de ubicación del segundo ejemplar de cactus candelabro considerado en el PTFX de la DIA del proyecto con RCA N° 45/2014 (círculo amarillo), el cual ya no existe. En el lugar, se constató la presencia de obras de movimiento de tierra (área de berma y escoria de material en ambos lados).			E	419341	N
				7960320	
Imagen 1.	Fuente: ORD. N°212/2019 CONAF Región de Arica y Parinacota

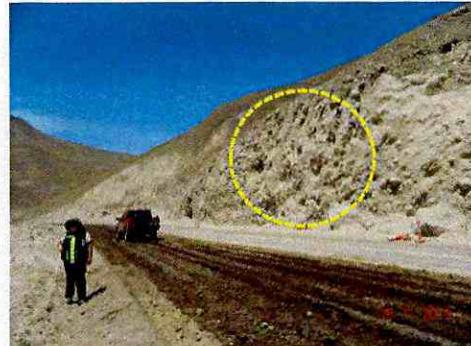
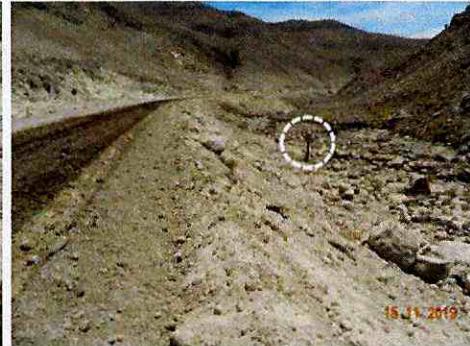
Figura 9			Fecha: 15-11-2019	ID Foto: DSCN7814+	ID WP: n/a
Descripción: Dm 75.850 Ruta 11-CH. Sector de ubicación del tercer ejemplar de cactus candelabro considerado en el PTFX de la DIA del proyecto con RCA N° 45/2014 (círculo amarillo), el cual ya no existe. En el lugar, se constató la presencia de obras de movimiento de tierra (área de berma y relleno de material sobre el camino). Ejemplar de cactus candelabro aledaño a las obras (círculo blanco) sin protección.			E	419905	N
				7960828	
Imagen 2.	Fuente: ORD. N°212/2019 CONAF Región de Arica y Parinacota

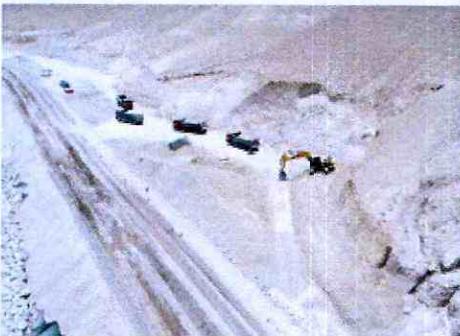
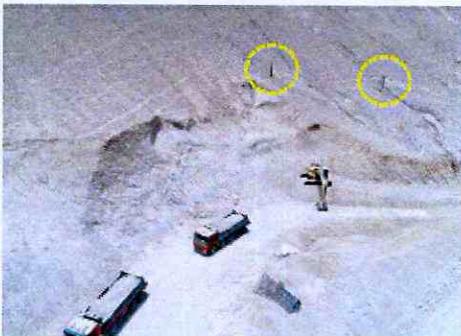
b.1.- Se constató la instalación de un pozo de empréstito y botadero aledaño a la Ruta 11-CH, Km 74.300, señalizado como "EMP 10" y "BOT 7", con huellas de maquinaria y marcas de excavación en cerro a 55 m de distancia del eje central de la Ruta 11 CH, al interior del Monumento Natural Quebrada de Cardones, sin RCA, generando una intervención de 0,76 ha de superficie que contrasta con el paisaje natural colindante.

b.2.- La presencia de una máquina retroexcavadora y de tres camiones cargados con arena y piedras, todos descarpados (con su carga descubierta) al interior del pozo.

b.3.- La inexistencia de señalización de advertencia o barreras de ingreso al Monumento Natural.

b.4.- El lugar intervenido en y alrededor del Monumento Natural Quebrada de Cardones constituye además hábitat de *Browningia candelaris* (cactus candelabro), con presencia de ejemplares de esta especie amenazada en su entorno sin ninguna medida de protección.

Figura 10			ID Foto: DJI_0004+	ID WP: 367	UTM WGS84
Descripción: Km 74.300 Ruta 11-CH. Sector de instalación pozo de empréstito N° 10 y botadero N° 7 con alteración del paisaje natural del Monumento Natural Quebrada de Cardones. Ejemplares de cactus candelabro aledaños a las obras (círculos amarillos) sin protección.			E	419395	
			N	7959492

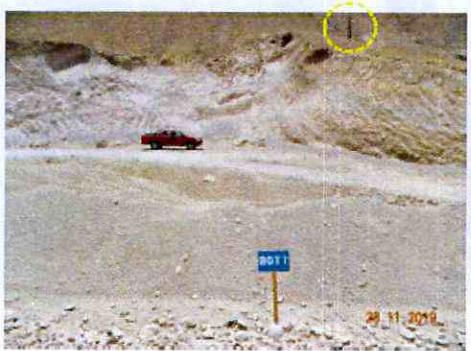
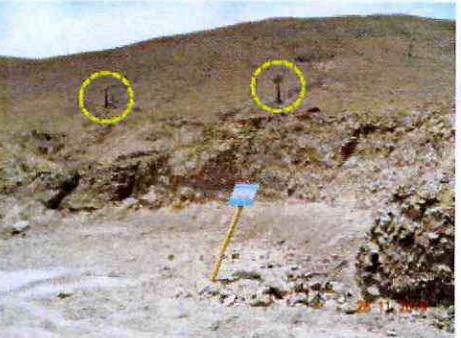
Figura 11			ID Foto: DSCN8120+	ID WP: 367	UTM WGS84
Descripción: Km 74.300 Ruta 11-CH. Sector de instalación pozo de empréstito N° 10 y botadero N° 7 con alteración del paisaje natural del Monumento Natural Quebrada de Cardones. Ejemplares de cactus candelabro aledaños a las obras (círculos amarillos) sin protección.			E	419395	
			N	7959492

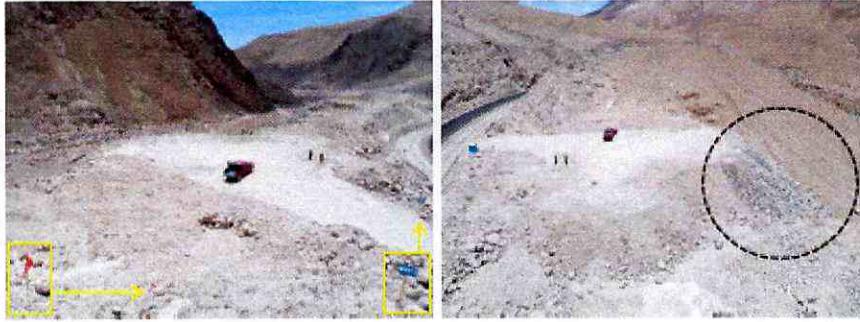
c.1. Se constató la instalación de un botadero aledaño a la Ruta 11-CH, señalizado como "BOT 6", con depósitos de arena y rocas, una plataforma y derrame de rocas hacia la quebrada a 72 m de distancia del eje central de la Ruta 11-CH, al interior del Monumento Natural (MN) Quebrada de Cardones, sin RCA, generando una intervención de 0,54 ha de superficie que contrasta con el paisaje natural colindante.

c.2.- La inexistencia de señalización de advertencia o barreras de ingreso al Monumento Natural.

c.3.- El lugar intervenido constituye hábitat de cactus candelabro, con presencia de ejemplares de esta especie amenazada en su entorno sin ninguna medida de protección.

Figura 12 Fecha: 13-12-2019 ID Foto: DJI_0970+ ID WP: 764 UTM WGS84			E	420443	
Descripción: Dm 76.400 Ruta 11-CH. Sector de instalación botadero N° 6, depósito de arena y rocas, plataforma y derrame de rocas hacia la quebrada (círculo negro). Se aprecia señal con leyenda "BOT 6" en el acceso al pozo y una banderilla roja en el interior.			N	7960846

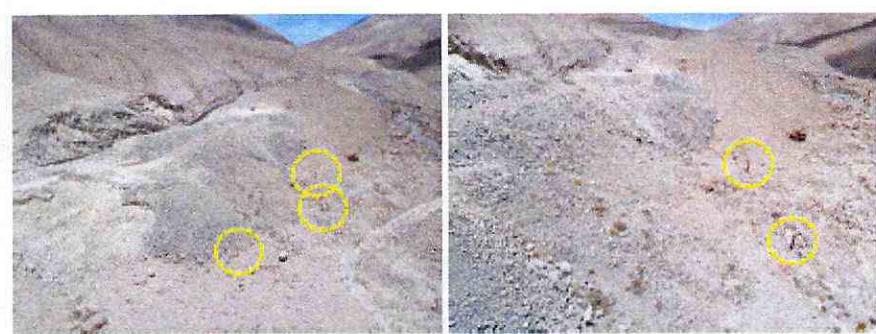
Figura 13 Fecha: 13-12-2019 ID Foto: DJI_0964+ ID WP: 764 UTM WGS84			E	420443	
Descripción: Dm 76.400 Ruta 11-CH. Sector de instalación botadero N° 6. Ejemplares de cactus candelabro aledaños a las obras (círculos amarillos) sin protección.			N	7960846	
Imagen 4. Fuente: ORD. N°212/2019 CONAF Región de Arica y Parinacota
