**ORDENA MEDIDAS URGENTES Y TRANSITORIAS QUE
INDICA A COMPAÑÍA CONTRACTUAL MINERA OJOS DEL
SALADO**

RESOLUCIÓN EXENTA N°1349

SANTIAGO, 12 de agosto de 2022

4. El Proyecto “Mina Alcaparrosa” cuyo titular es Compañía Contractual Minera Ojos del Salado, fue aprobado ambientalmente mediante las siguientes Resoluciones de Calificación Ambiental:

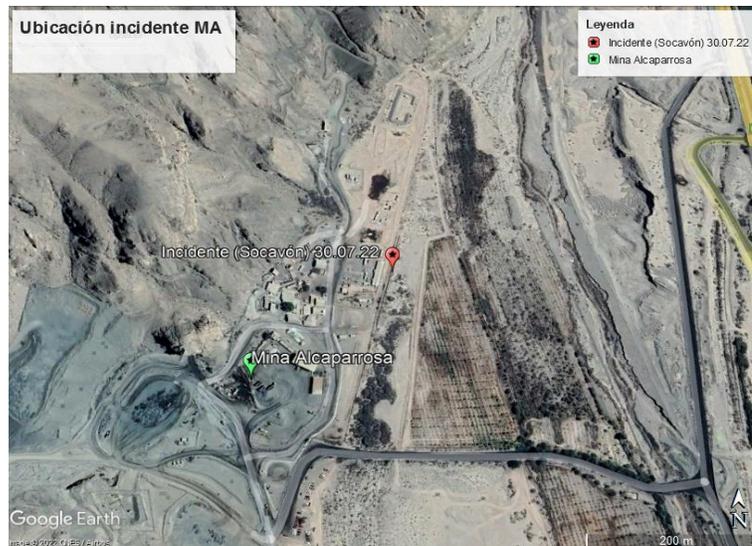
Figura 3. Imagen satelital de la ubicación del incidente reportado por el titular (punto rojo) y su relación con el proyecto Mina Alcaparrosa (punto verde).

42. De acuerdo con el reporte, se produjo un socavón en el sector denominado “el bosque” de mina Alcaparrosa, el que corresponde a un fenómeno de subsidencia en términos geológicos.

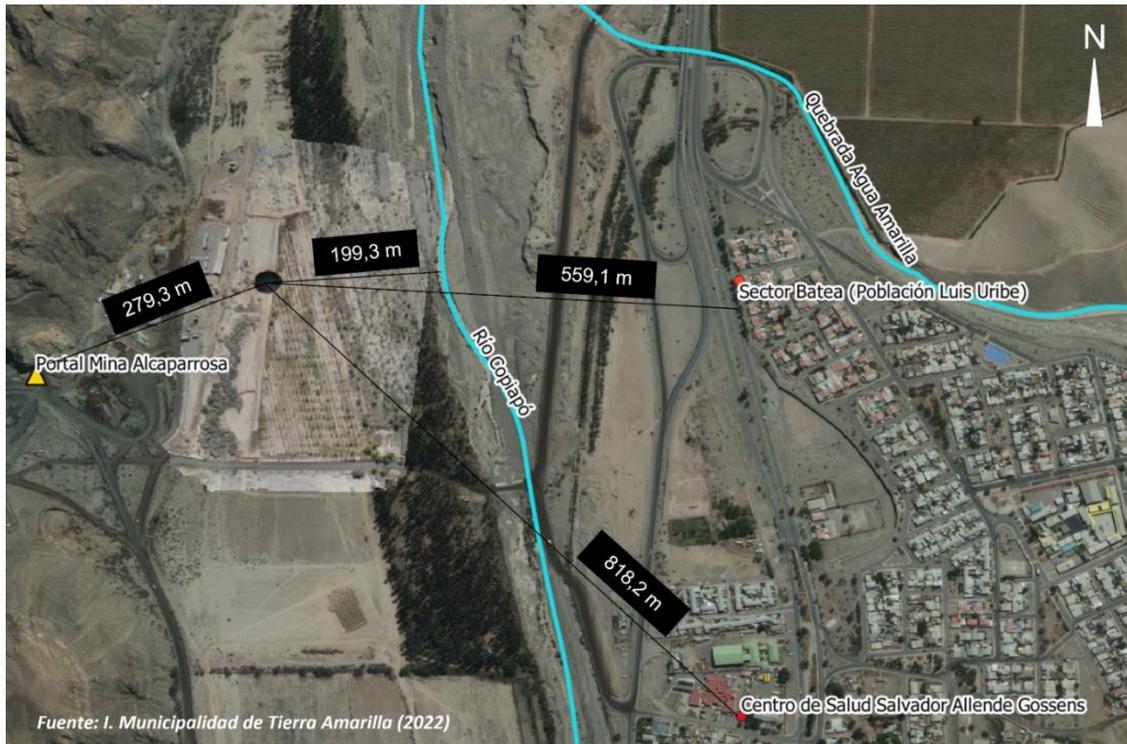
Figura 10. Área de influencia para los componentes naturales y construidos.

96. En la siguiente figura N610, proporcionada por la I. Municipalidad de Tierra Amarilla se grafican las distancias que existen entre el evento (subsidencia) y los componentes que forman parte del 6rea de influencia directa:

97. De la imagen se puede observar que la subsidencia ocurre a 279,3 metros desde el portal a mina Alcaparrosa, a 199,3 metros del cauce del río Copiapó, a 559,1 metro de la población Luis Uribe y a 818,2 metros del centro de salud Salvador Allende de la localidad de Tierra Amarilla; por lo que el radio de influencia está entre los 500 y 800 metros.

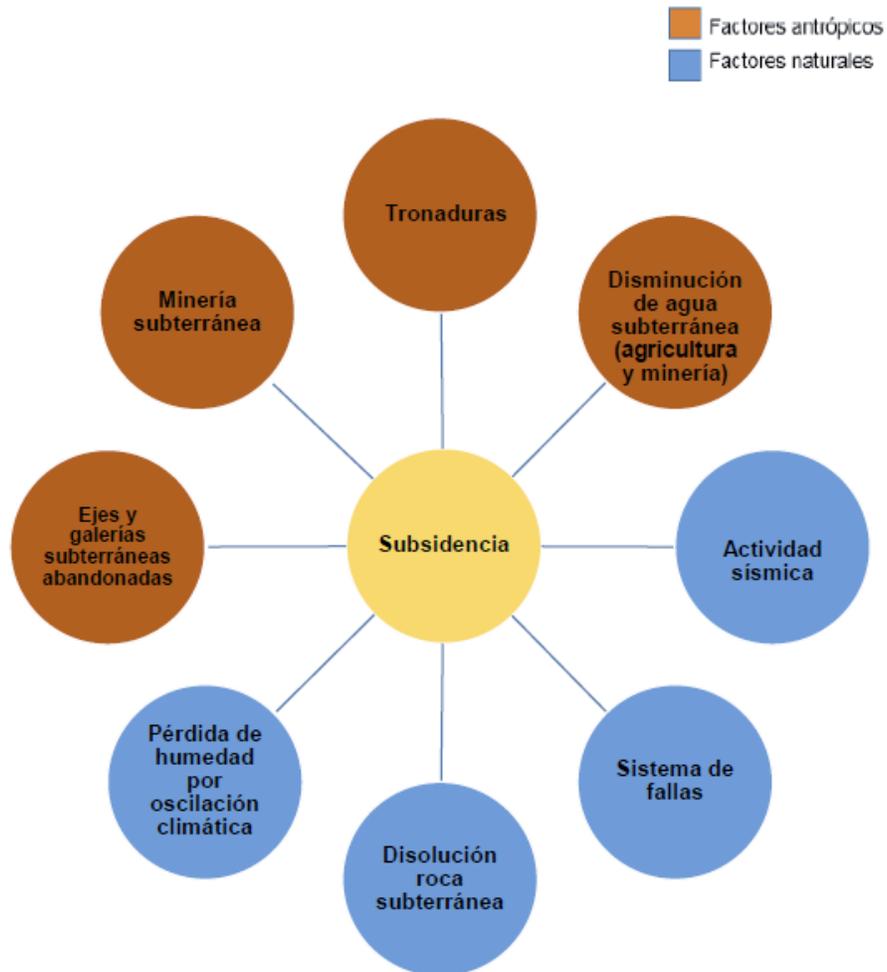
Figura 11. Factores naturales y antrópicos que influyen en la ocurrencia de fenómenos de subsidencia en la comuna de Tierra Amarilla

103. En base a este diagrama es posible cuestionarse cuál de todos estos factores estarían vinculados o no con la subsidencia ocurrida el 31 de julio en Tierra Amarilla. A partir de la revisión de la información que se ha levantado en esta solicitud de medida hay tres factores -todos antrópicos- que sí tendrían directa relación con el incidente, a saber: tronaduras, minería subterránea y disminución de agua subterránea (asociado a la minería). De la misma manera, se podrían descartar alguno de los factores, principalmente naturales dado que no hay registros de la ocurrencia de ellos: actividad sísmica y sistema de fallas.

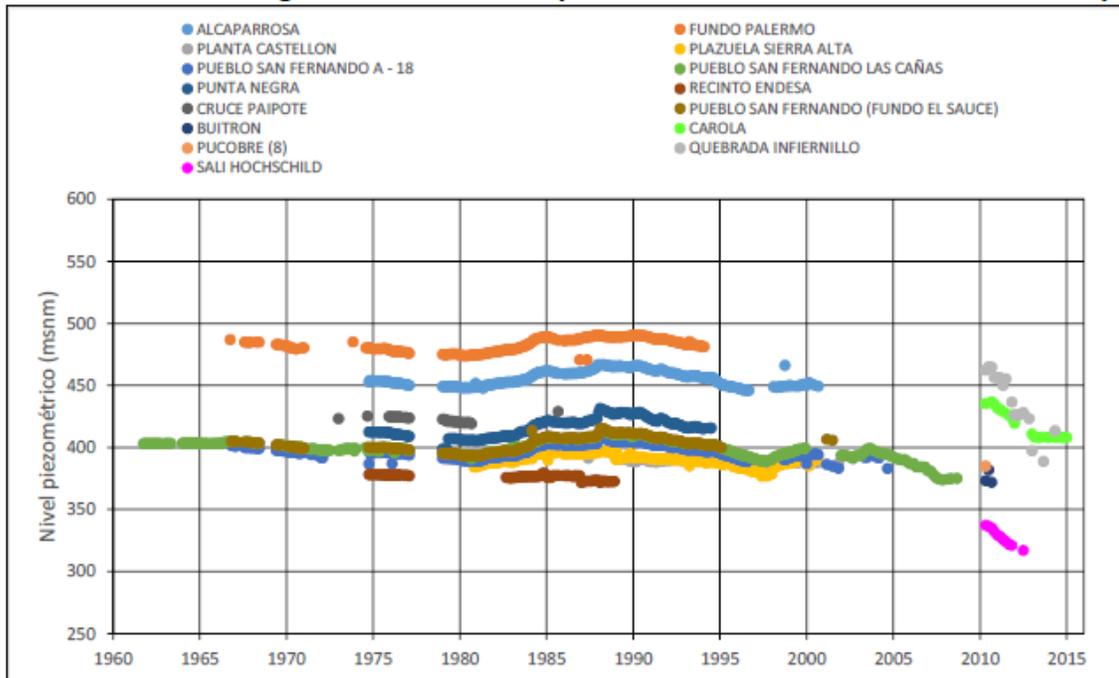
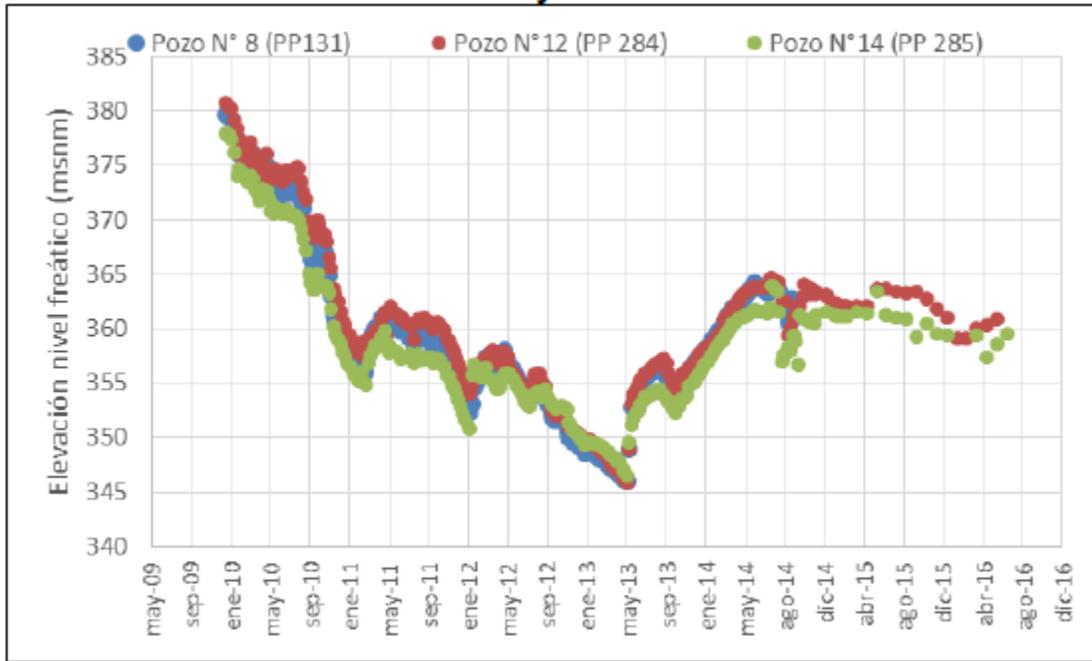
descender, y desde el año 2004 a 2013 se observa un importante aumento en la tasa de descenso. En la Tabla 3.8-1 se muestran los hidrogramas de los pozos 8, 12 y 14 habilitados en el acuífero del río Copiapó, cercanos a la mina Alcaparrosa como se aprecia en la Figura 3.8-1. El registro de estos pozos que se inicia en enero de 2010, muestra el mismo descenso indicado para todos los pozos de la Zona 4, que llega hasta mayo de 2013, para luego comenzar con una recuperación hasta fines de 2014. Desde esa fecha los niveles muestran una tendencia más estable”.

118. Como puede observarse en los datos expuestos, ha existido una presión sobre el sector 4 que se ha extendido en el tiempo, lo que ha significado una disminución del recurso hídrico, que no ha logrado en el tiempo recuperarse sino solo en principio estabilizarse.
