MEMORÁNDUM N16/2022

MAT.: SOLICITA MEDIDAS PROVISIONALES PRE-PROCEDIMENTALES PROYECTO CITA ECOBIO.

FECHA: 09 DE AGOSTO DE 2022

De nuestra consideración, en atención a proceso DFZ-2021-526-XVI-RCA, MEMO N 29952/2022 y Actas de Fiscalización de fechas 04 y 05 de agosto de 2022 damos cuenta a usted de los siguientes antecedentes en torno al proyecto **CITA de ECOBIO** en la comuna de Chillán Viejo:

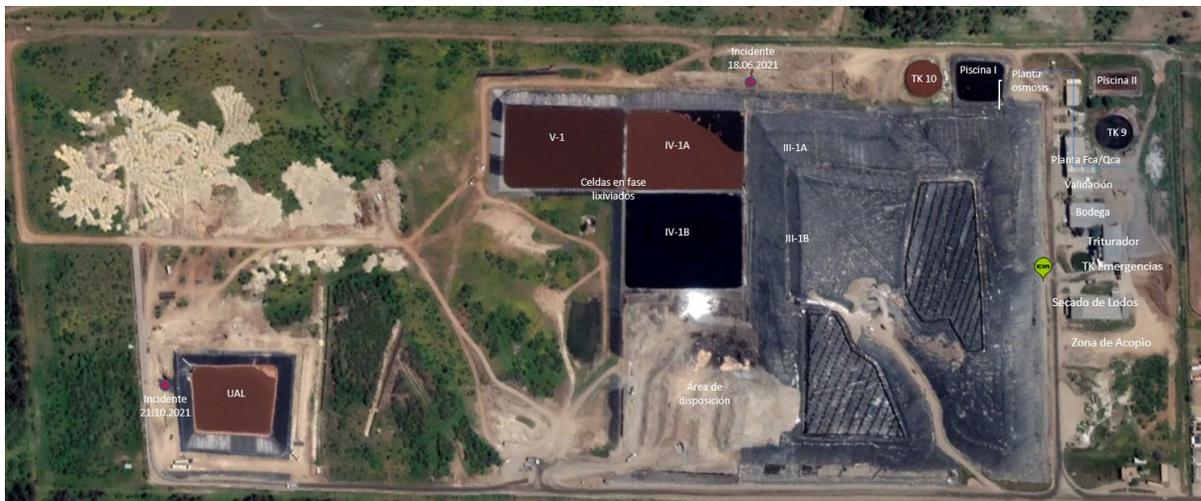
Todo ello representado en el siguiente esquema con los incidentes y fugas evidenciados al año 2021 en la zona norte de la celda IV-1A y poniente UAL 1 CITA:

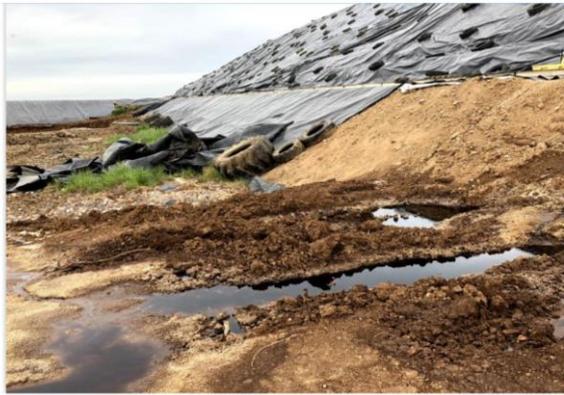
Imagen proceso investigación BIDEMA, data año 2018 y evidencia afloramiento de lixiviados antes de construir piscinas.

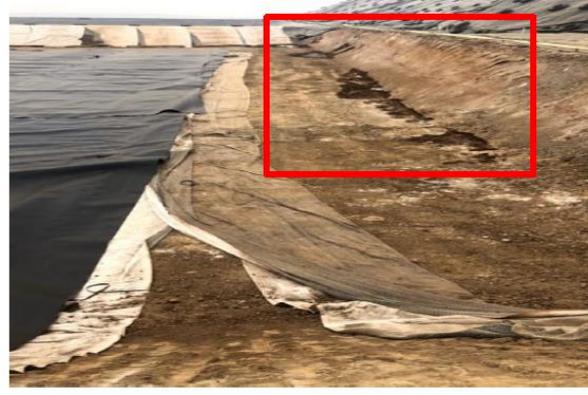
Imagen mismo sector ya con obras realizadas sobre la zona afectada con escape de lixiviados mismo escape de lixiviados sin reparación.

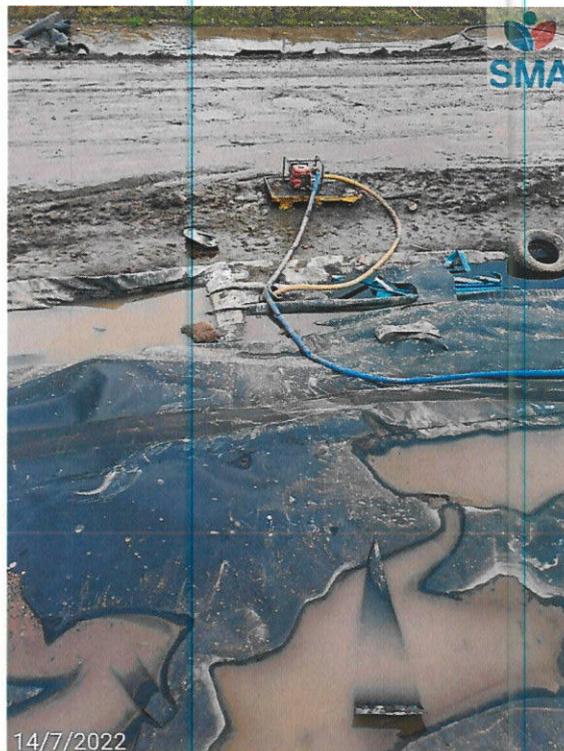
Foto 2 CITA vista zona sur área de filtración de lixiviados

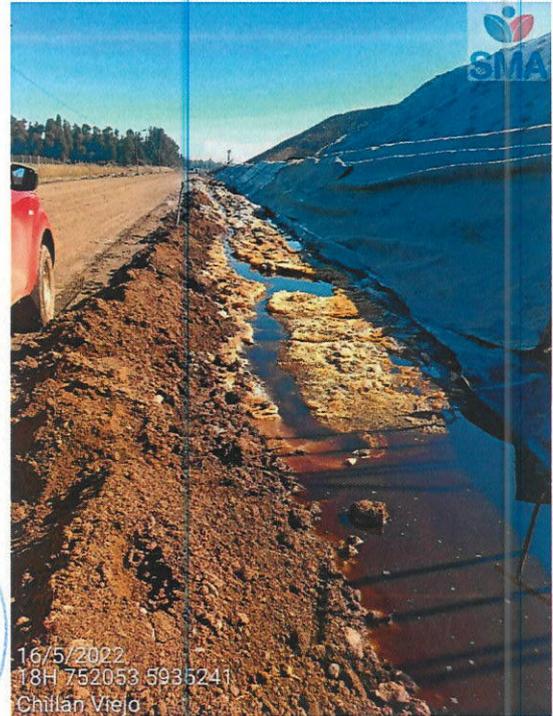
Foto 13 CITA zona de escurrimiento de lixiviados sectores norte

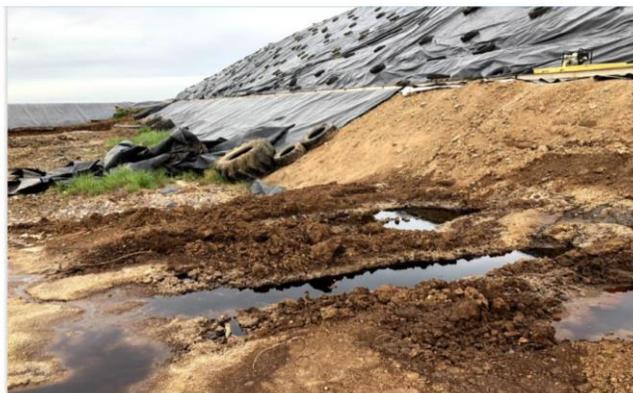
Imagen proceso investigacion BIDEMA, data año 2018 y evidencia afloramiento de lixiviados antes de construir piscinas.

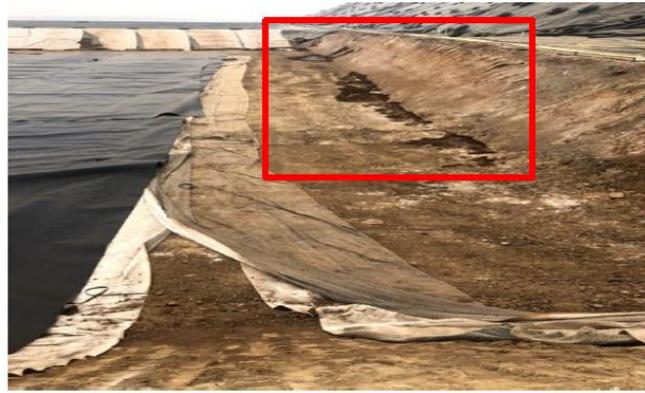
Imagen mismo sector ya con obras realizadas sobre la zona afectada con escape de lixiviados mismo escape de lixiviados sin reparación.

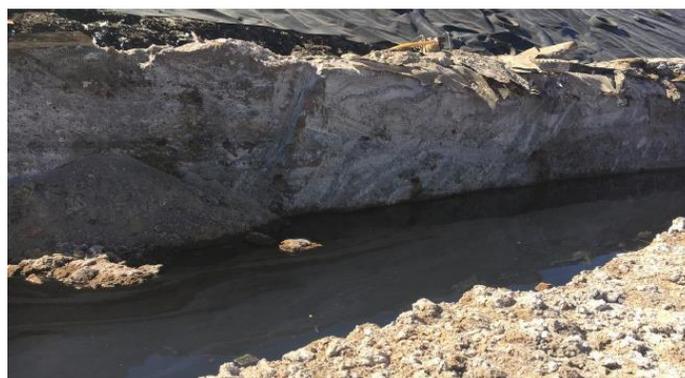
Imagen proceso investigación BIDEA, ausencia de lámina basal sur.

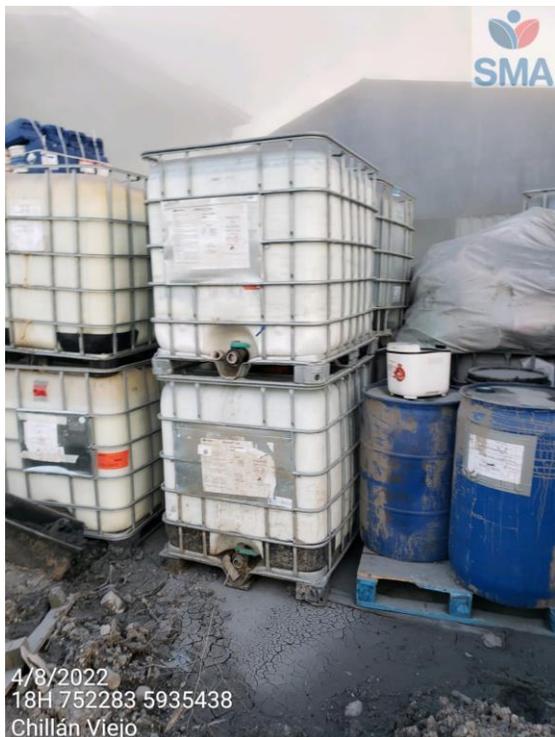
Foto 7 Estación 1 CITA Acopio Respel con restos de hidrocarburos a la intemperie, sin pretil de seguridad ni impermeabilización basal, evidencia aguas lluvias de contacto en base inferior.

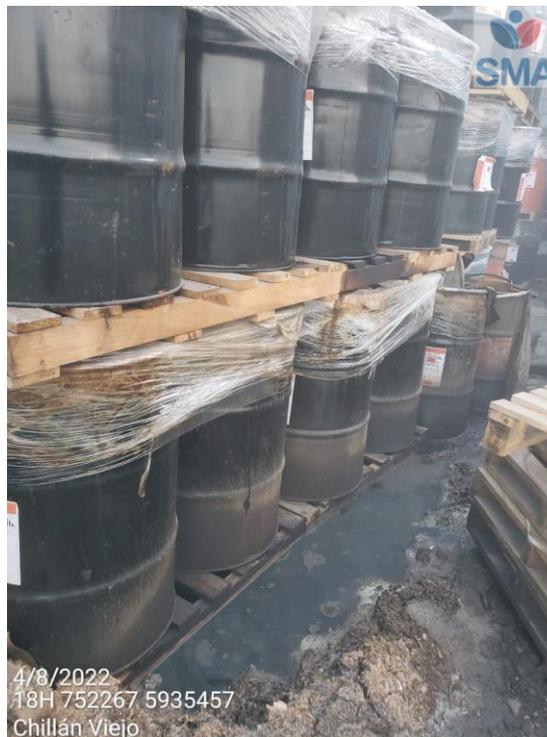
Foto 8 Estación 1 CITA Acopio Respel intemperie, sin pretil de seguridad ni impermeabilización basal, se evidencian restos de residuos base inferior con aguas lluvias.

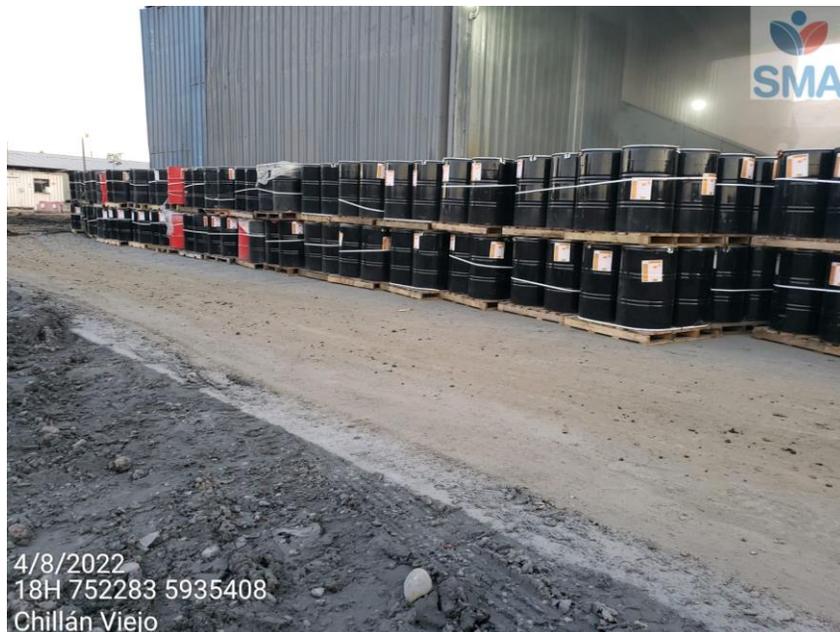
Foto 9 Estación 1 CITA Acopio Respel a la intemperie, sin pretil de seguridad y expuestos a contacto de aguas lluvias.

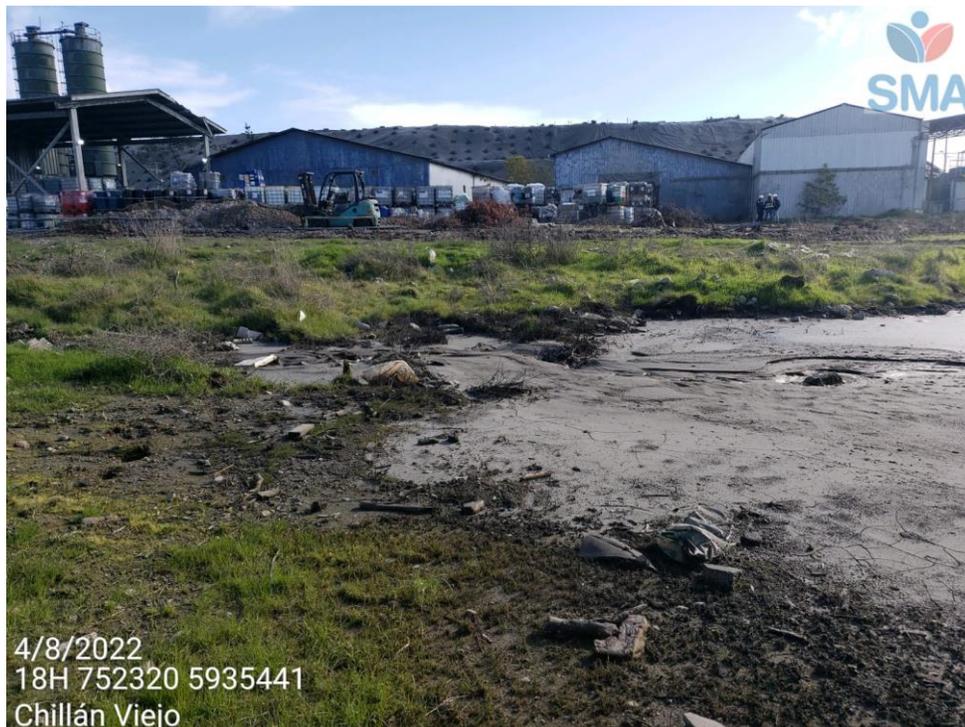
Foto 12 Estación 1 CITA se evidencia acopio intemperie de RESPEL en superficie estimada de 300 m³, con línea de conducción de aguas lluvias a zona de apozamiento con restos de hidrocarburos.

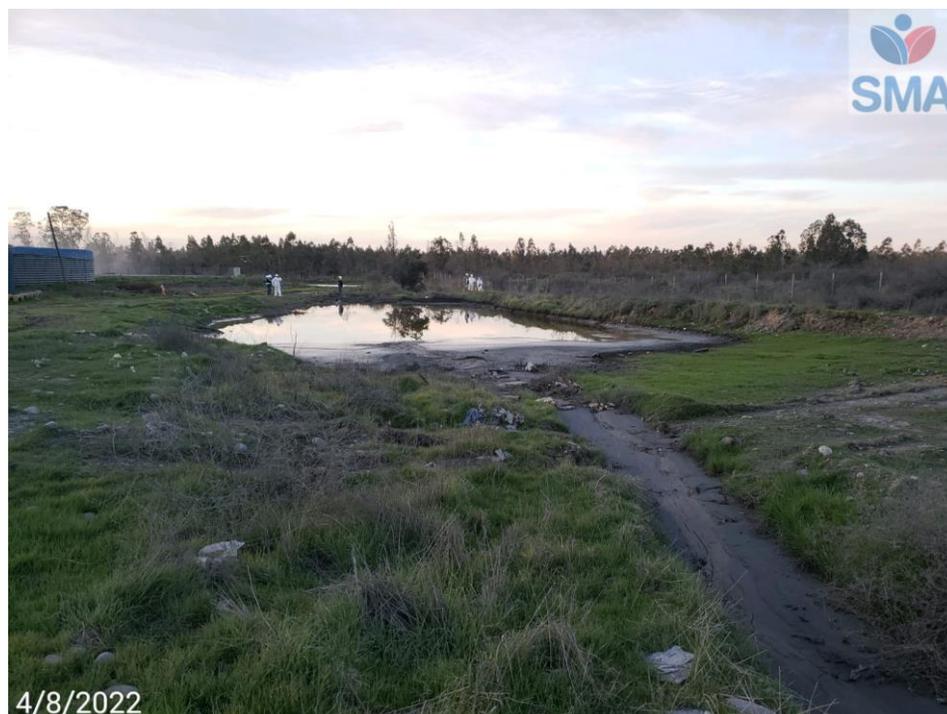
Foto 13 Estación 1 CITA otra vista de zona de conducción de aguas lluvias desde zona de acopio transitorio de RESPEL a misma zona de apozamiento

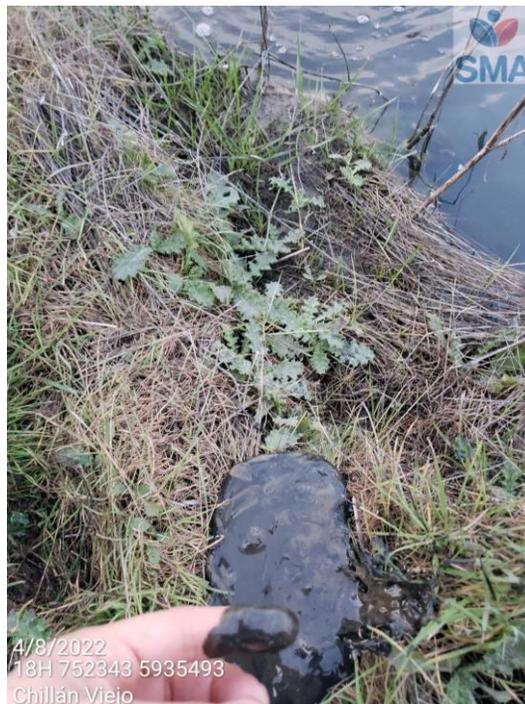
Foto 15 Estación 1 CITA Zanja de aguas lluvias muestra de fondo con hidrocarburos y valores de conductividad elevados.

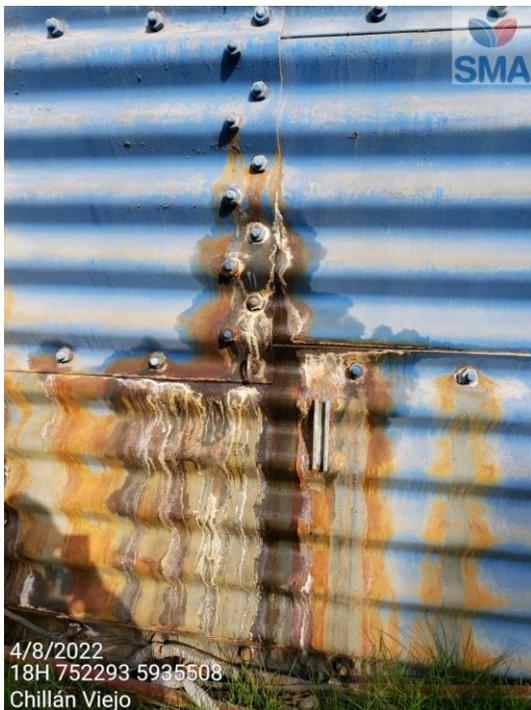
Foto 16 Tk 9 con déficit estructural por corrosión y filtración.

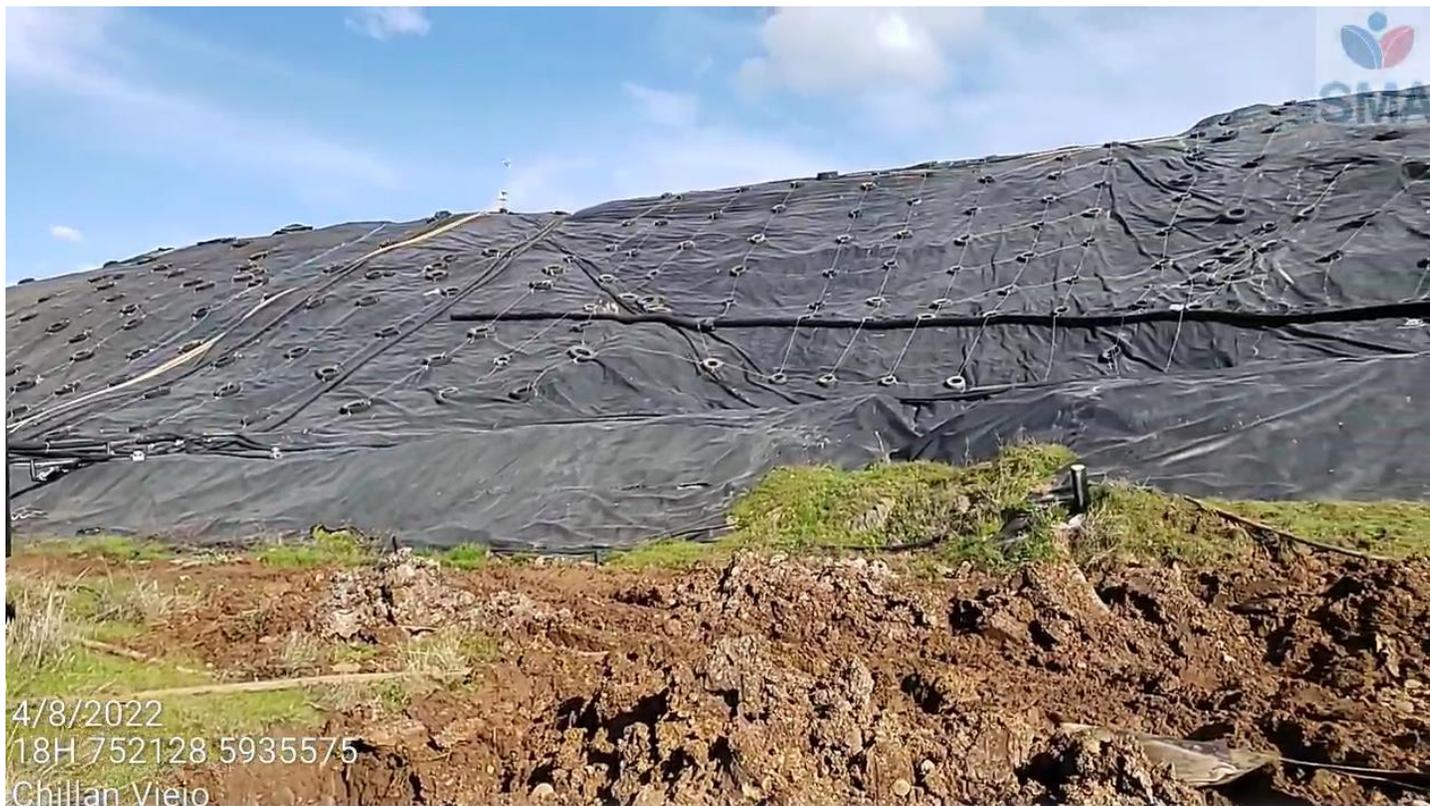
Foto 19 Estación 2 Sector norte zona de disposición CITA en desarrollo de zanja abierta de verificación de filtraciones

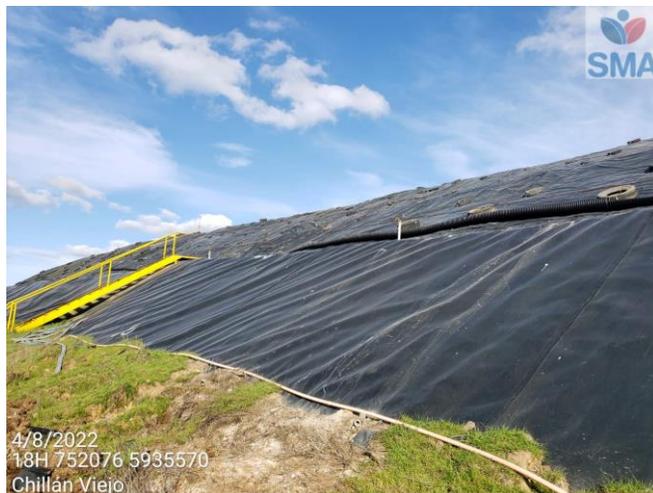
Foto 21 Estación 2 Zona fuga 18.06.2021 sector norte CITA

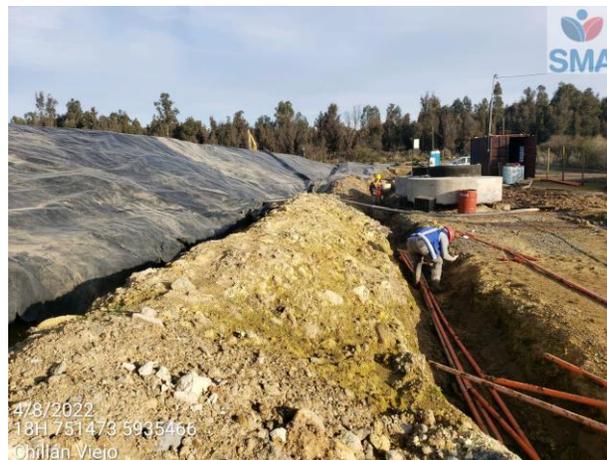
Foto 25 Estación 3 Zona fuga 21.10.2021 UAL 1 CITA

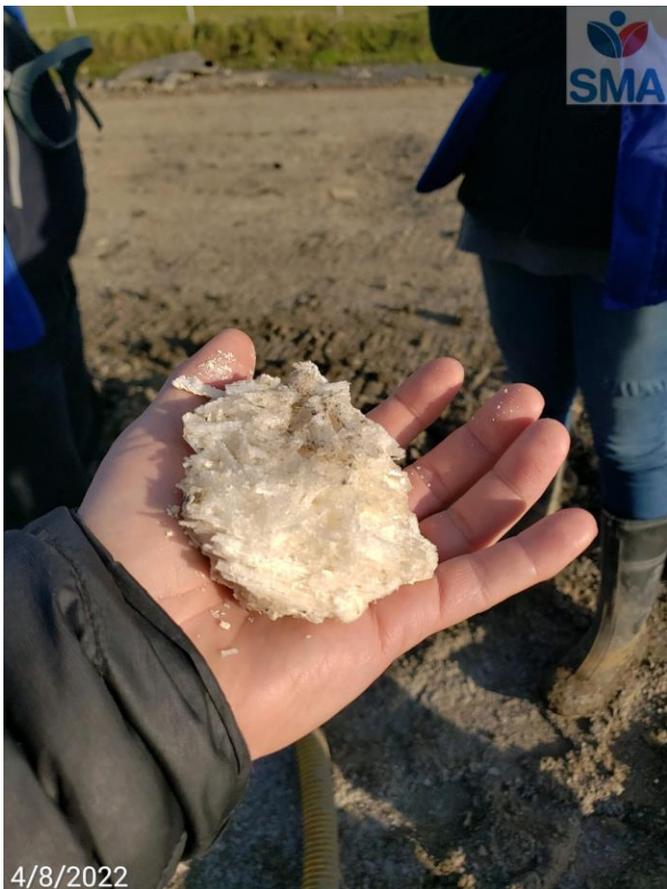
Foto 28 Estación 2 muestra de cristalización zona de fuga incidente
16.05.2022

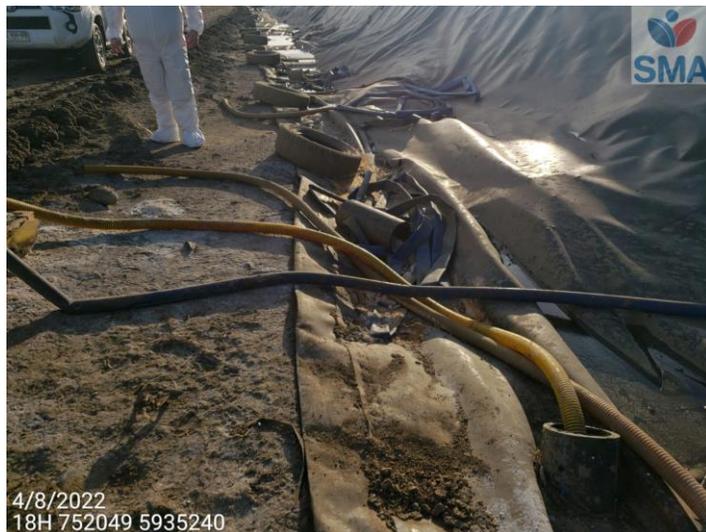
- Punto P9 de Zanja Contención Sur (incidente 16.05.2022), fuga activa donde existe motobomba en operación, cuya función era la de extraer lixiviado desde la parte baja de la torta, para posteriormente ser enviado a la piscina de lixiviados, registra los valores más altos de conductividad (120.800 µmho/cm).

Foto 29 Estación 2 zona de bombeo activo fuga activa de incidente
16.05.2022
