**ORDENA MEDIDAS URGENTES Y TRANSITORIAS QUE
INDICA A MANTOS COPPER S.A. EN EL MARCO DE LA
OPERACIÓN DE LA UNIDAD FISCALIZABLE “MINERA
METÁLICA MANTOS BLANCOS”**

RESOLUCIÓN EXENTA N° 284

SANTIAGO, 10 de febrero de 2023

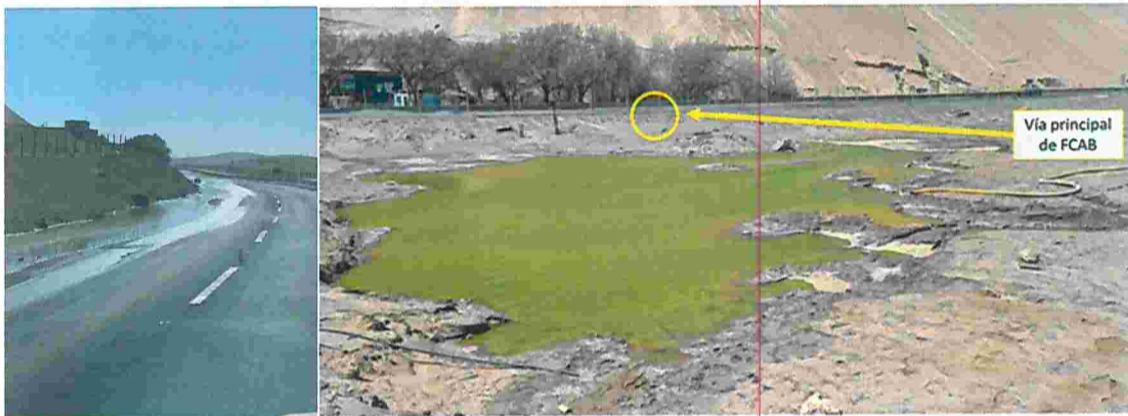
25° En el presente caso, la inminencia y gravedad del daño al medio ambiente se genera debido a las infiltraciones que se han producido sobre el acuífero subyacente a la faena minera, con los subsecuentes afloramientos. En efecto, con fecha 18 de noviembre de 2022, esta Superintendencia constató un derrame de solución PLS, lo cual se vincula con el afloramiento de aguas en el entorno de la vía férrea, cuestión que estaría agravando los efectos de los cargos N°1 y N°3 de la formulación de cargos.

Imágenes N°1 y N°2. Derrame de PLS y posterior afloramiento

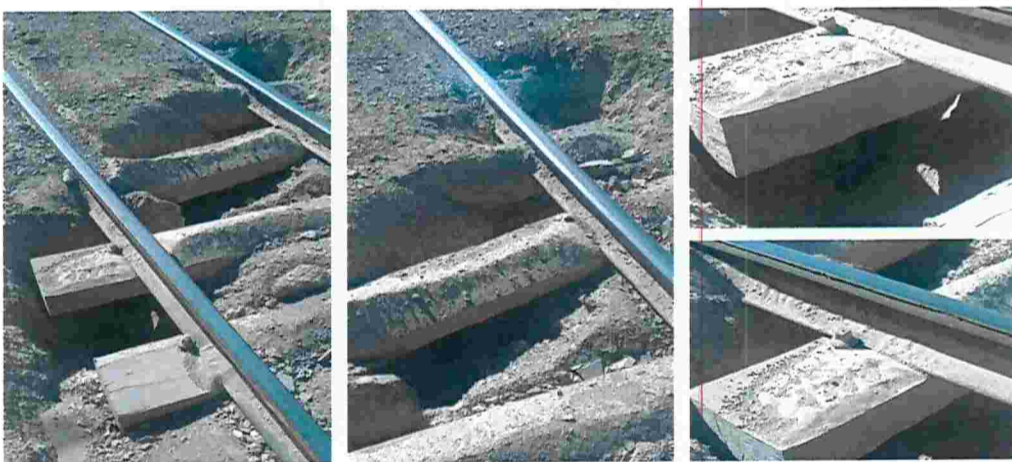
26° Cabe señalar que estos afloramientos, debido a su cercanía con la vía férrea de FCAB, habrían producido socavones en su trazado.

Imagen N°3. Socavones en vía férrea de FCAB

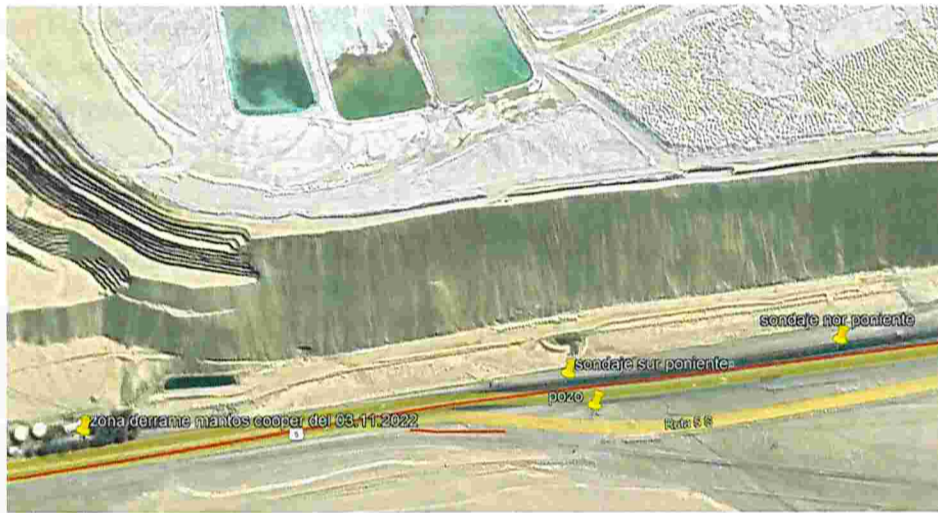
27° Adicionalmente, este episodio de contingencia habría generado un aumento del nivel freático del acuífero, según los monitoreos que lleva a cabo Autopistas de Antofagasta a los pies de la cubeta N° 1. En concreto, los datos tenidos a la vista permiten sostener que, con posterioridad al derrame del 3 de noviembre de 2022, el nivel freático de la zona habría aumentado notoriamente.

Imagen N°4. Sondajes de Autopistas de Antofagasta

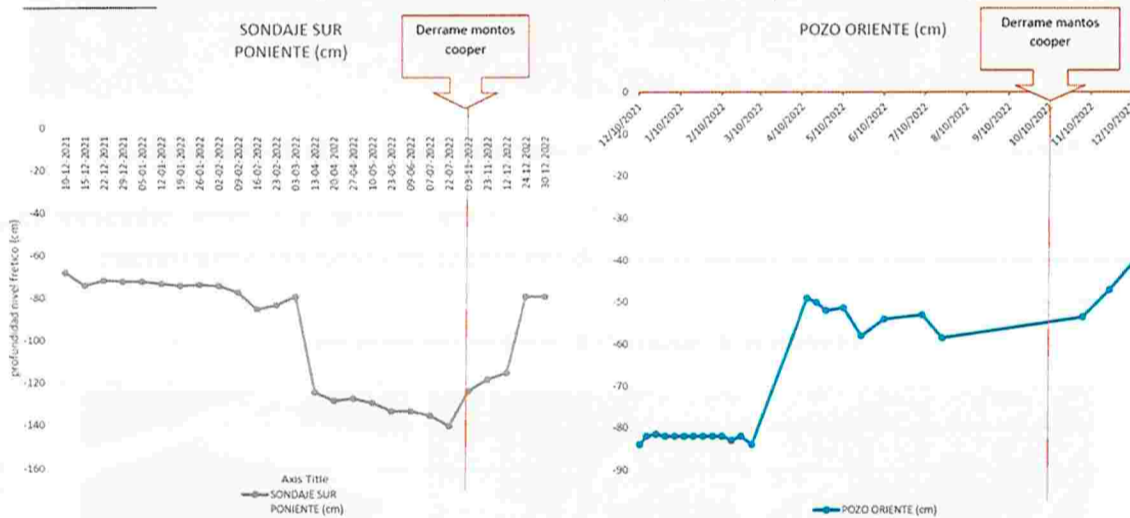
Gráficos N° 1 y N° 2. Nivel freático medido por Autopistas de Antofagasta

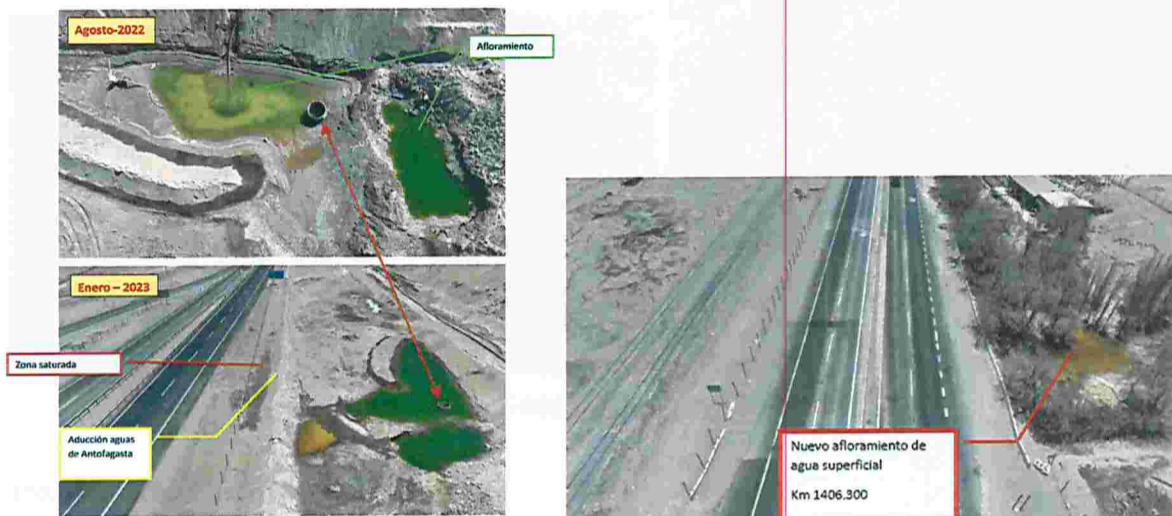
28° Por otra parte, también ha sido apreciable un aumento en la magnitud de agua acumulada en las zonas de afloramiento a los pies de la cubeta N° 1, así como la aparición de nuevos afloramientos en dicho sector.

Imágenes N°5 y N°6. Aumento de magnitud de afloramientos (agosto 2022 a enero 2023) y nuevas zonas afectadas

3.- Extraer de manera inmediata, y de forma permanente y diaria, el agua de aquellas zonas con afloramientos detectables en las cercanías de la cubeta N° 1.

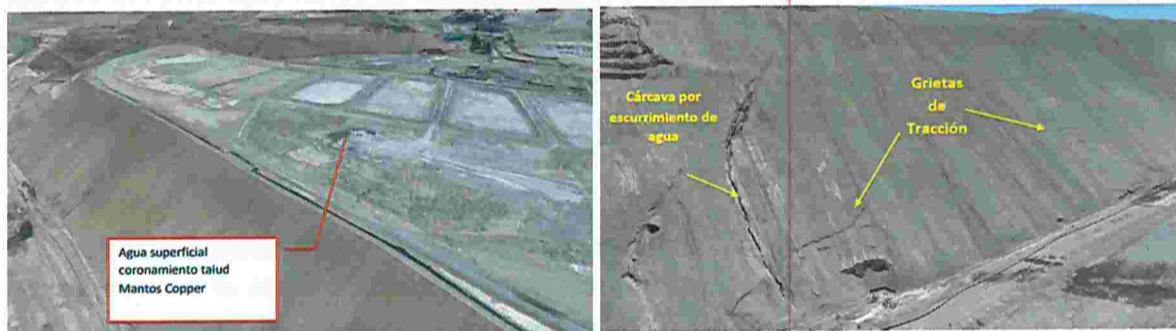
29° Asimismo, durante el mes de enero de 2023 se ha apreciado la aparición de nuevas zonas con acumulación de agua en el coronamiento de la cubeta N° 1 –la cual no está autorizada para recibir relaves húmedos–, así como grietas de tracción en el talud del muro del depósito de relaves (cubeta N°1). Ello, sumado a la cárcava ya existente, podría conllevar el colapso del área agrietada y posterior deslizamiento de material hacia la carretera, cuestión que implicaría la liberación de materiales tóxicos y contaminantes al medio ambiente.

Imágenes N° 7 y N° 8. Estado actual de la cubeta N° 1

1.- En relación con el apozamiento de aguas detectado en el coronamiento de la cubeta N° 1 se debe:

- a) Implementar acciones inmediatas y permanentes para extraer las aguas que se encuentran en la superficie.
- b) Efectuar un seguimiento semanal de las condiciones de humedad en toda su superficie, empleando tecnología Ground Penetrating Radar (GPR) o similar, por medio de la cual se puedan identificar zonas de humedad, para efectos de actuar con rapidez en caso de que se detecten nuevos eventos de este tipo.
- c) Entregar informe que revele las causas que llevaron a la detección de aguas en su superficie, teniendo en consideración que este depósito de relaves finos no se encuentra ambientalmente autorizado para operar en la actualidad.

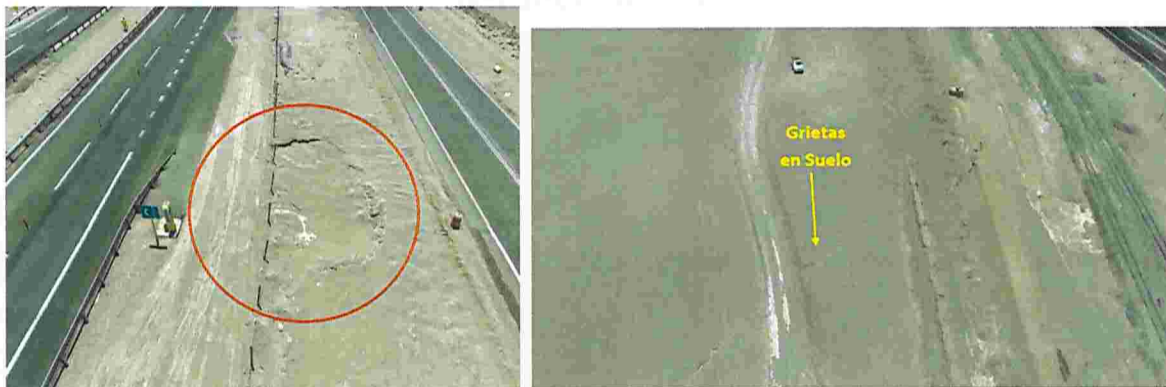
30° Cabe indicar, además, que, en las imágenes acompañadas por Autopistas de Antofagasta, obtenidas el 17 de enero de 2023, se aprecian una serie de grietas en el suelo en zonas muy cercanas a la Ruta 5 y a la vía férrea de FCAB, situación que, según se explicó en la formulación de cargos, se encuentra relacionado con el aumento del nivel freático.

Imágenes N° 9 y N° 10. Grietas en zona cercana a Ruta 5 y vía férrea de FCAB

9.- En relación con las grietas presentes en el muro del talud de la cubeta N° 1 y en el entorno de dicho depósito:

- a) Efectuar seguimiento semanal de las grietas y cárcavas del talud del muro de la cubeta N° 1, por medio de tecnología que permita identificar la ubicación, magnitud y monitorear el tamaño de grietas y cárcavas que se aprecian en su superficie.
- b) Efectuar levantamientos topográfico semanales mediante fotografías con dron con georradar (con resolución de pixel de 0,017 metros), que permita determinar la existencia, y efectuar seguimiento, de las grietas en el sector adyacente al tramo Km 1405.900-1407.200 de la Ruta 5, de manera que abarque completamente esta carretera y la vía férrea en ese tramo⁵.
- c) Presentar un plan de acción enfocado en evitar daños sobre la carretera y vía férrea, en el caso que el seguimiento dé cuenta de un aumento en el tamaño de las grietas detectadas.
