MLCC N° 038/2018

Mat.: 1) Acredita cumplimiento de medidas provisionales que indica, 2) Primer Reporte de cumplimiento de medidas provisionales que indica, 3) Se tenga presente lo que indica.

Ant: Resolución Exenta N°384 de 29 de Marzo de 2018, Ordena Medidas Provisionales Pre Procedimentales a la faena minera Caserones.

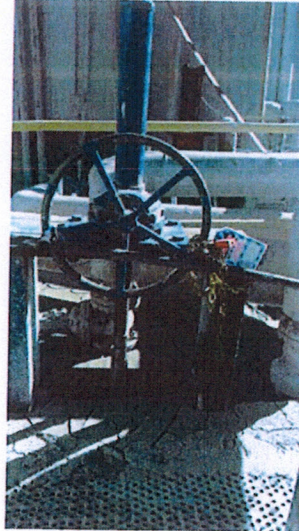
La contingencia del día 20 de marzo del presente ocurrió en el lamaducto de 18 pulgadas bypass. Atendiendo lo mandado en Res. Ex. N° 384/2018, esta línea se encuentra paralizada desde el 29 de marzo. En la Figura 1 se muestra el detalle del bloqueo efectuado a esta línea a la salida del Cajón 24, y en la Figura 2 se muestra la ubicación de la válvula bloqueada en dicho cajón.

Figura 1: Detalle de bloqueo de lamaducto de 18 pulgadas bypass cada línea

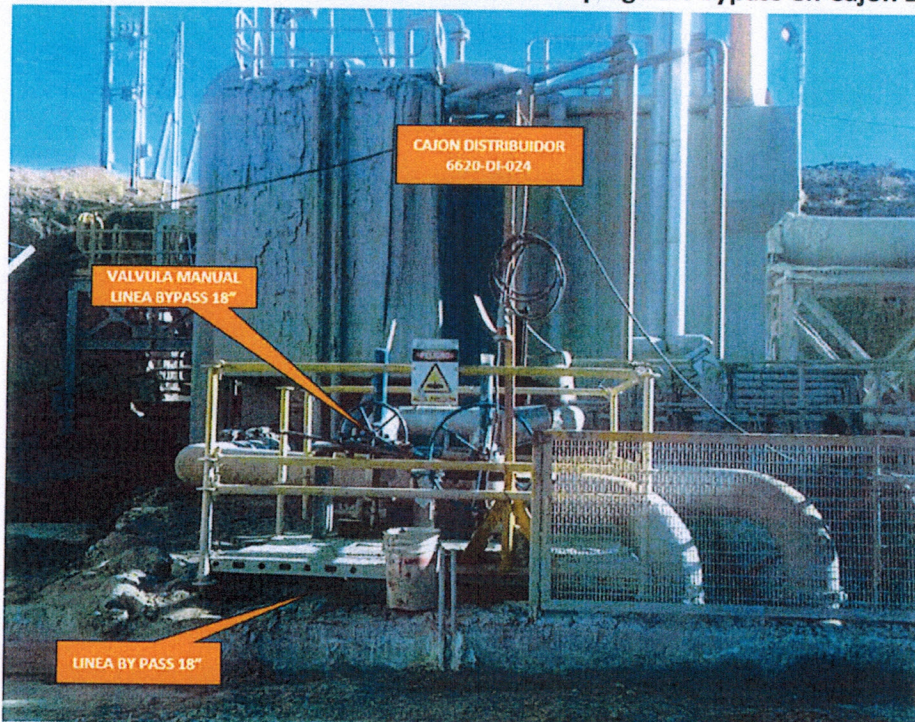
Figura 2: Ubicación de válvula lamaducto de 18 pulgadas bypass en Cajón 24.
