PORTUARIA CABO FROWARD S.A

ACTIVIDADES SINIESTRO PONTON FLOTANTE PCF

HUNDIMIENTO PONTON TERMINAL DE CARGA GENERAL
PORTUARIA CABO INCIDENTE OCURRIDO CON FECHA
24/08/2020

INFORME DE ACTIVIDADES ACTUALIZADO EL DÍA 04 DE NOVIEMBRE

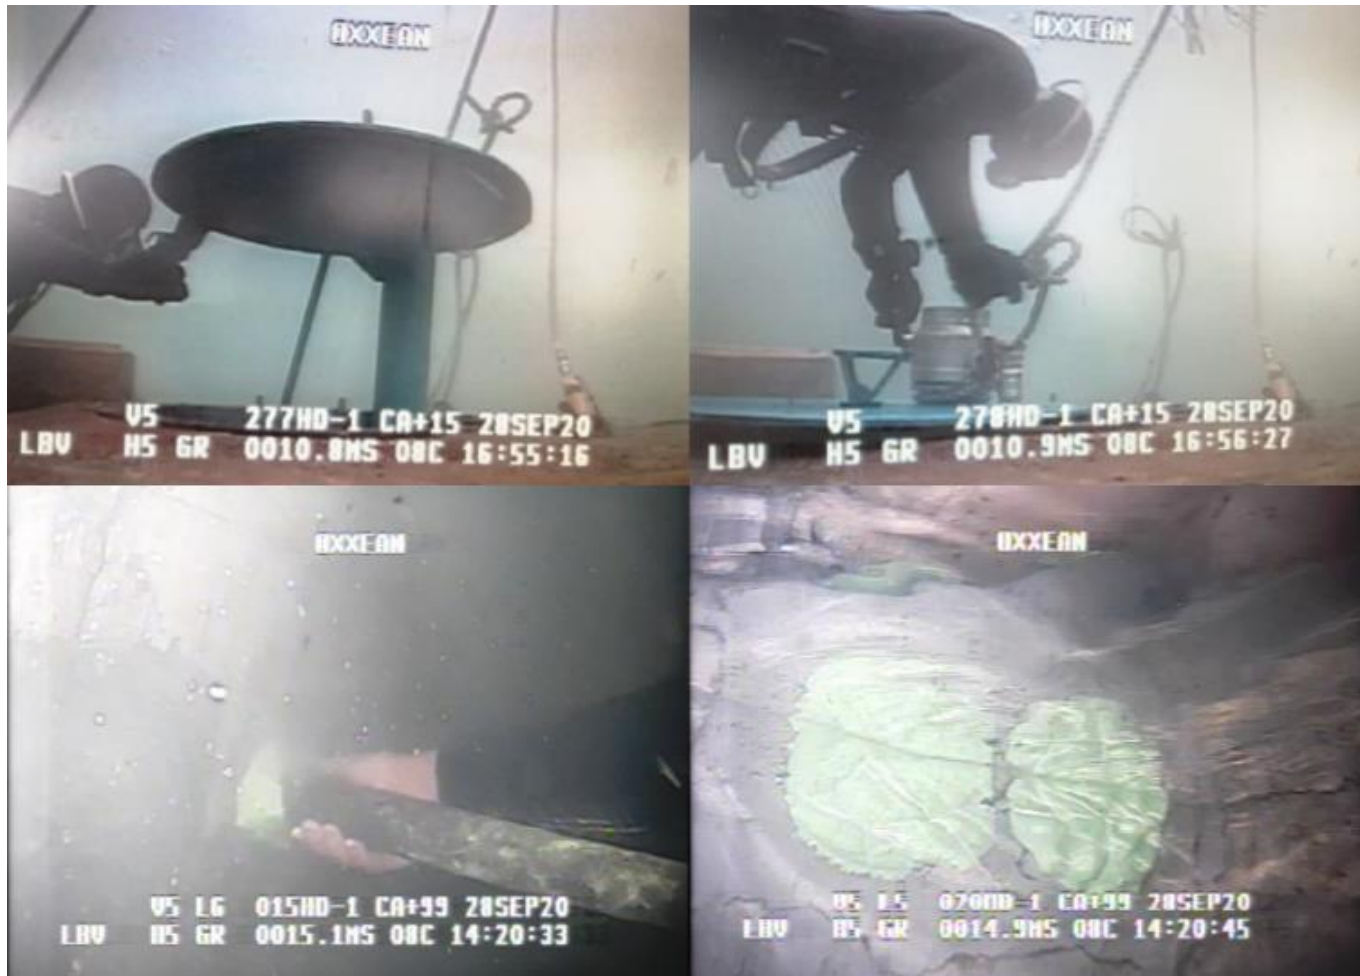
- ▶ EL DÍA LUNES SE PRESENTA LA EMPRESA OXSEAN A LAS 11 AM, REALIZAN PREPARACIÓN DE ESTRUCTURAS PARA ACTIVIDADES DE REFLOTAMIENTO ADEMÁS DE REALIZAR OBTURACIÓN Y RETIROS DE TUBERÍAS AL INTERIOR FIN SELLAR ENTRE ESTANCOS Y EVITAR PÉRDIDA DE AIRE.
- ▶ SE RETIRAN A LAS 18:15 HORAS.

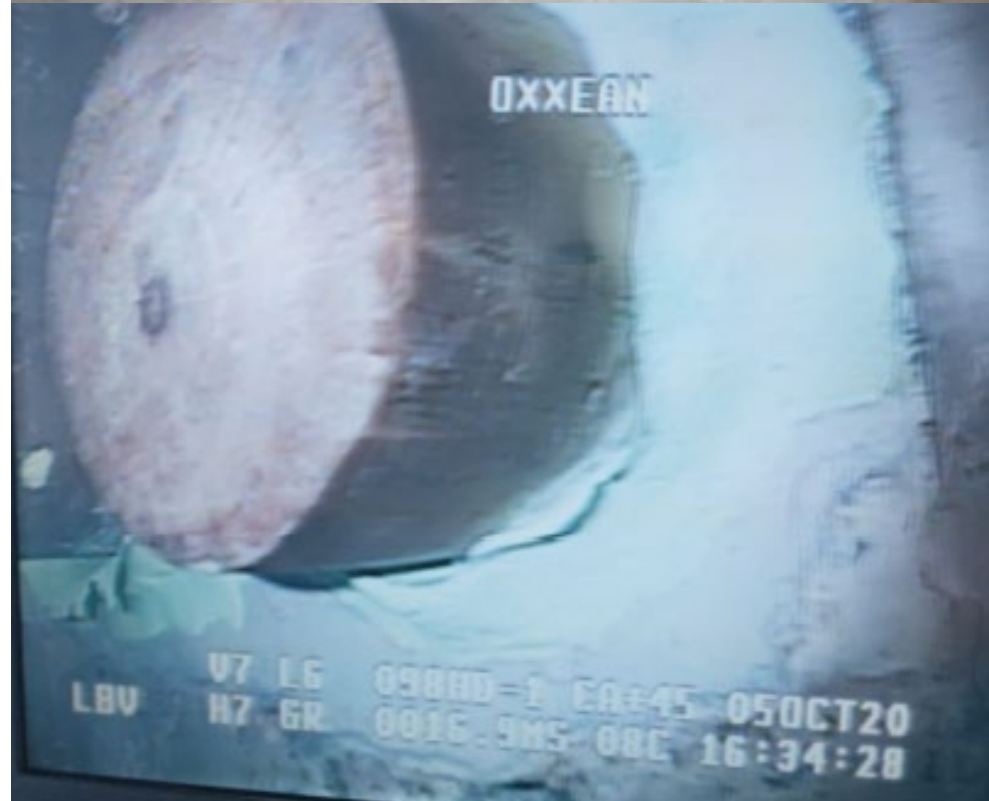
- ▶ 08:55 INGRESAN BUZOS AL AGUA PARA CONTINUAR INSTALANDO CUÑAS EN ESTANCOS DE LADO ESTE
- ▶ TAMBIEN SE REALIZA SELLADO CON MASILLA EPOXICA Y SE REMATA LADO OESTE
- ▶ SE REALIZA INSPECCIÓN DE ACUÑAMIENTO Y PERSONAL SE RETIRA A LAS 18:25 HORAS.

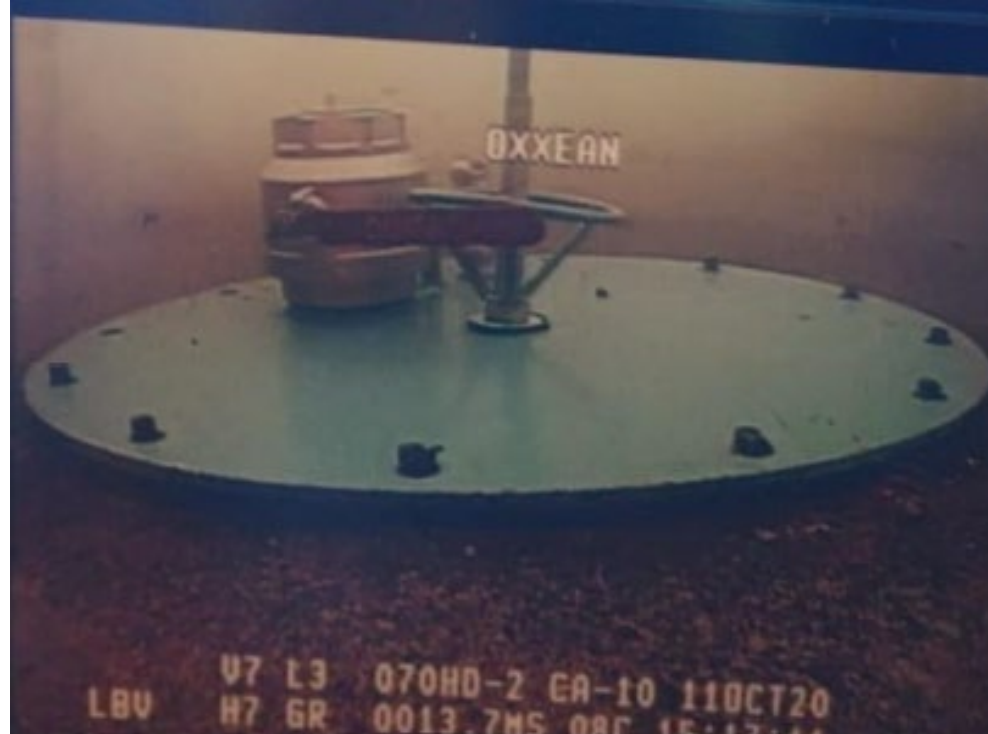
- ▶ SE REPASA ENMASILLADO DE CUÑAS EN ESTANCOS
- ▶ SE TERMINA DE ACUÑAR PASADAS DE CABLES.
- ▶ SE DEJAN 9 TAPAS EN CUBIERTA LISTAS PARA INSTALAR
- ▶ SE INSTALAN 2 TAPAS EN ESTANCOS 15 Y 16.

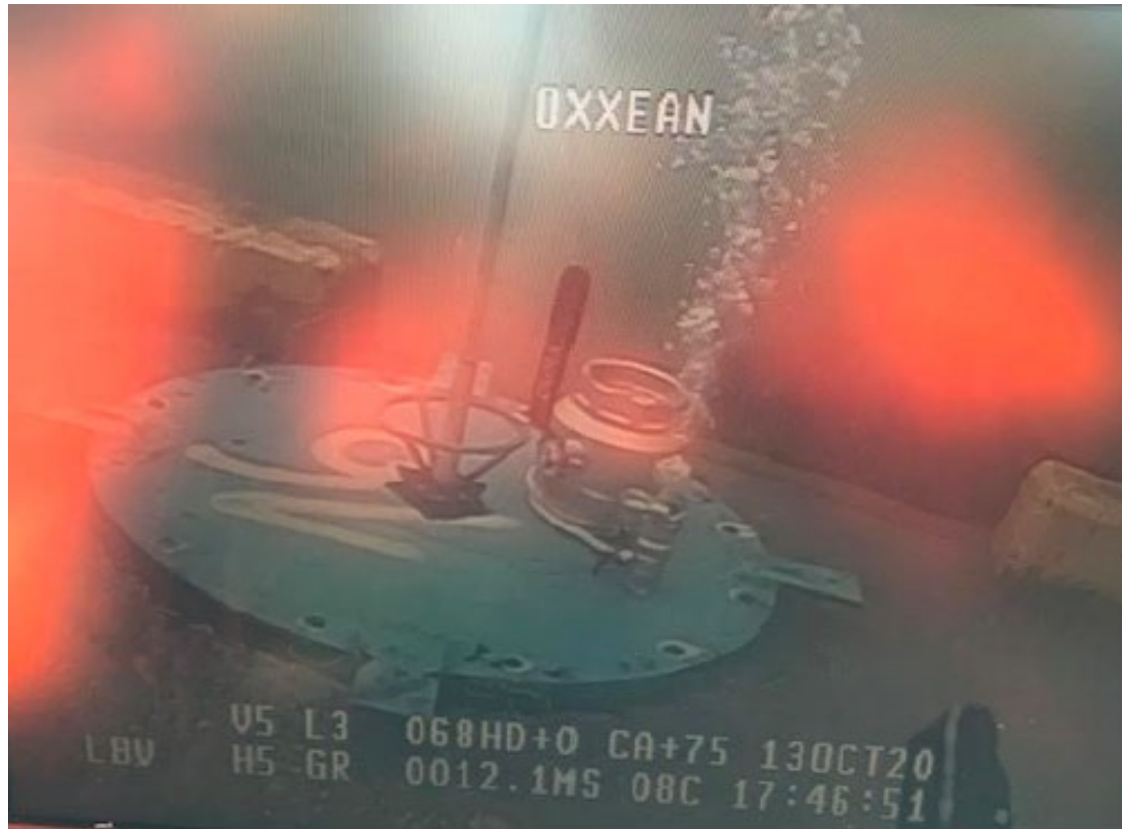
- ▶ SE REALIZAN PRUEBAS DE PRESIÓN LEVE EN ESTANCOS 15 Y 16 PARA VERIFICAR ESTANQUEIDAD DE ESTAS Y DE LOS RESPECTIVOS ESTANCOS.
- ▶ SE APRECIA QUE SIGUE ESCAPANDO AIRE POR FISURA EXISTENTE EN MAMPARO TRANSVERSAL QUE DIVIDE ESTANCO 15 Y 13. ESTA FISURA SE APRECIA QUE ES PRODUCTO DE UNA MALA JUNTURA DEL HORMIGONADO Y NO PRODUCTO DEL HUNDIMIENTO Y SE ENCUENTRA EN LA UNIÓN DEL MAMPARO CON LA VIGA SUPERIOR, ES MILIMÉTRICA Y PERMITE UN LEVE PASO DE AIRE.

- ▶ SE TRABAJA PARALELAMENTE EN SELLADO DE FISURA EN CUBIERTA DE ESTANCO N° 10 QUE ES DE UNOS 4M DE LARGO. ESTA FISURA NO HA SIDO POSIBLE DETERMINAR SI ES PRODUCTO DE UNA MALA UNIÓN DEL HORMIGÓN O PRODUCTO DEL HUNDIMIENTO, ES DE APENAS UN MILÍMETRO DE ABERTURA Y NO ES TOTALMENTE LINEAL, PERO PERMITE EL FILTRADO DEL AIRE HACIA LA SUPERFICIE.

- ▶ DURANTE LA MAÑANA SE TRABAJA EN SELLADO DE FISURAS DEL ESTANCO N° 10.
- ▶ SE INSTALAN TAPAS DE REGISTRO CON SISTEMA DE DRENAJE EN LOS ESTANCOS 13, 15 Y 16 LAS QUE SE HAN MEJORADO SU SISTEMA DE FIJACIÓN Y SE HA AUMENTADO EL ESPESOR DE LOS FRISOS PARA ABSORBER MEJOR LAS IMPERFECCIONES DE LAS BASES.
- ▶ DE ACUERDO AL PRONÓSTICO CLIMÁTICO PARA LOS PRÓXIMOS DÍAS SE APRECIA UN AUMENTO SIGNIFICATIVO DEL VIENTO PROVENIENTE DESDE EL SECTOR SUR EL CUAL GENERA OLEAJE QUE IMPIDE UN TRABAJO SEGURO, POR LO TANTO SE SUSPENDERÁN LOS TRABAJOS EN TERRENO INICIALMENTE DURANTE LOS DÍAS MIÉRCOLES Y JUEVES, SE EVALUARÁ EL INGRESO PARA EL VIERNES O SÁBADO 17 DEL PRESENTE MES.
- ▶ PARALELAMENTE SE TRABAJARÁ EN MAESTRANZA DE OXXEAN EN LA MEJORA DE FIJACIÓN Y FRISOS DE SELLADO DE LAS RESTANTES TAPAS DE ACHIQUE.

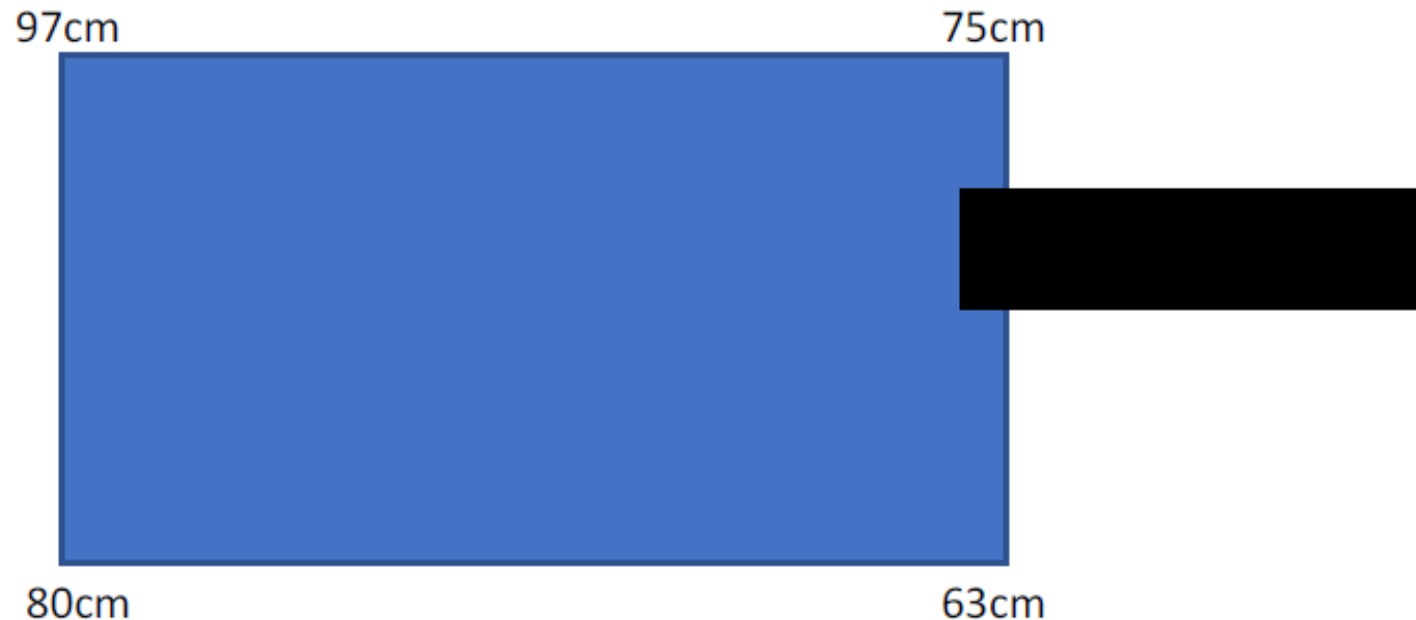
- ▶ 21:40 SE REALIZA REGISTRO DE FRANCOBORDOS DE LAS 4 ESQUINAS DEL PONTÓN SIENDO LOS RESULTADOS LOS QUE SE INDICAN EN ESQUEMA ADJUNTO.

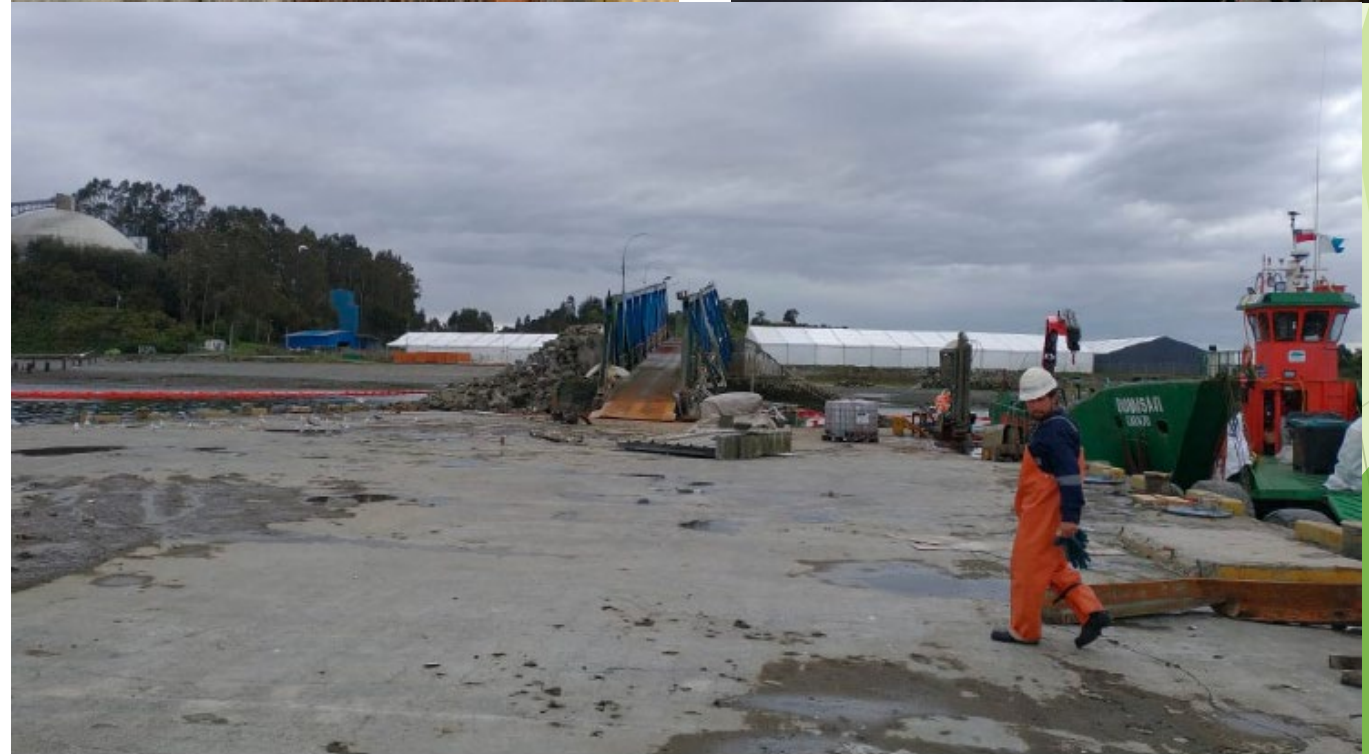
- ▶ IMAGENES DE RESPALDO CON LA ESTRUCTURA A FLOTE Y REVISIÓN FINAL.
