Mat.: En cumplimiento de lo ordenado mediante Resolución Exenta N° 2272, de 12 de noviembre de 2020, acompaña antecedentes que indica.

Ref.: Programa de Cumplimiento; Procedimiento sancionatorio Rol D-099-2019.

Para To: Pedro Hurtado Sebastián Avilés Carlos Valdés	C.C.: Fernando Valenzuela
De From: Jaime Illanes	
Fecha Date: 03 de diciembre , 2020	
Ref.: Revisión estado de zanjas de lodos vertedero Corcovado

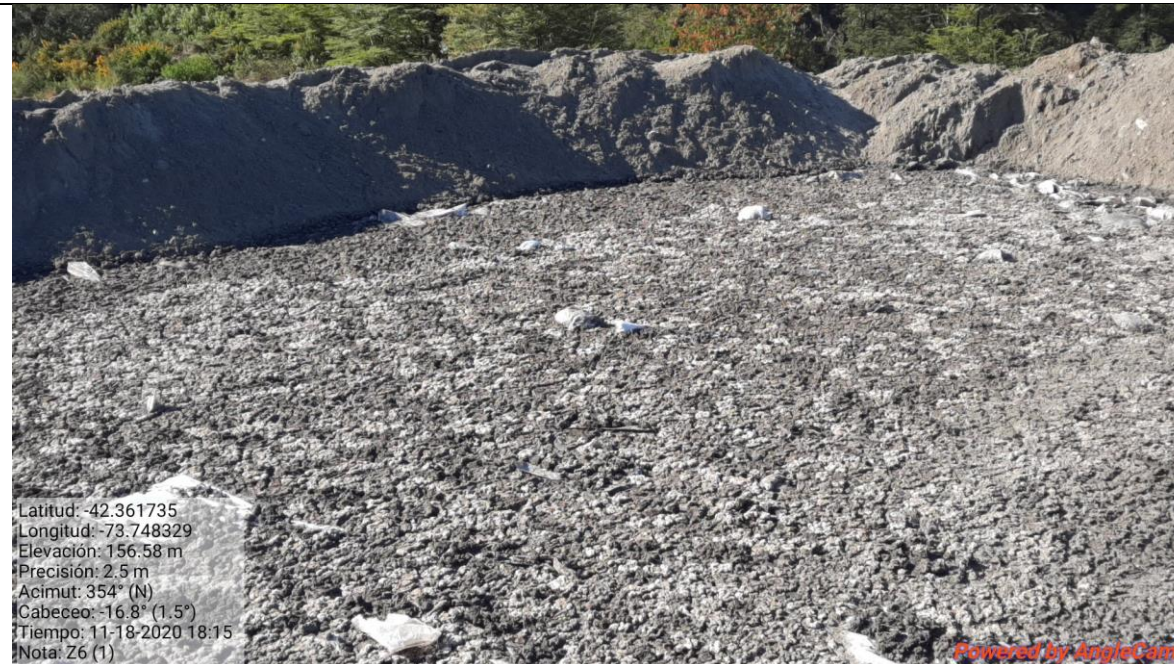
Fotografía N°1 - Z6 18/11/20

Respecto a la extracción de la fase líquida sobrenadante de las zanjas N°6, N°7 y N°11, podemos informar que dichas zanjas fueron inspeccionadas diariamente desde el 16 de noviembre, hasta esta fecha en el caso de la zanja N°11 que está en proceso de cierre, y hasta la fecha de cierre de las zanjas N°6 y N°7, los días 20 y 18 de noviembre respectivamente, no detectándose la presencia de fase líquida sobrenadante sobre el lodo acumulado en dichas zanjas. Las fotografías N°1 a N°9 al final de este informe dan cuenta de la inexistencia de líquido sobrenadante. Por lo tanto, no ha sido necesaria la extracción, traslado y disposición final de líquido sobrenadante.

- **Zanja N°6:** esta zanja fue reparada y reforzada inmediatamente después de ocurrida la contingencia el día 29 de octubre, faena que fue presenciada en terreno por el suscrito, ingeniero Jaime Illanes. La reparación y reforzamiento de la zanja N°6 consistió en reponer el pretil de arena en el lugar por donde escurrió el lodo, de manera de confinarlo al interior de la zanja. Luego se depositó más arena sobre el talud exterior del pretil en todo el contorno de la zanja aumentando su ancho y altura por sobre el nivel del lodo contenido en la zanja. Las fotografías N°10 a N°12 muestran una secuencia de la zanja N°6 hasta su cierre el 20 de noviembre, donde se puede apreciar la solidez del pretil de arena alrededor de la zanja con que se trabajó hasta su cierre.

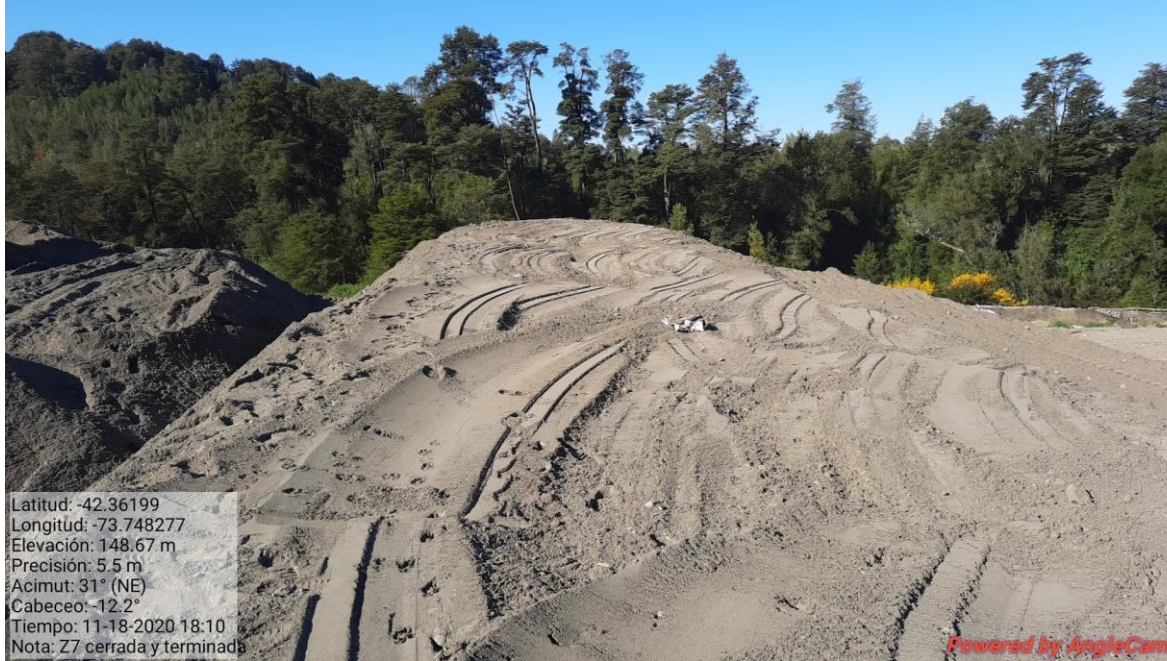
Fotografía N°4 - Z7 18/11/20

- **Zanja N°7:** esta zanja está ubicada contigua a la N°6 y su pretil fue reforzado junto con el de la zanja 6. La fotografía N°4 muestra la zanja N°7 después del cierre.

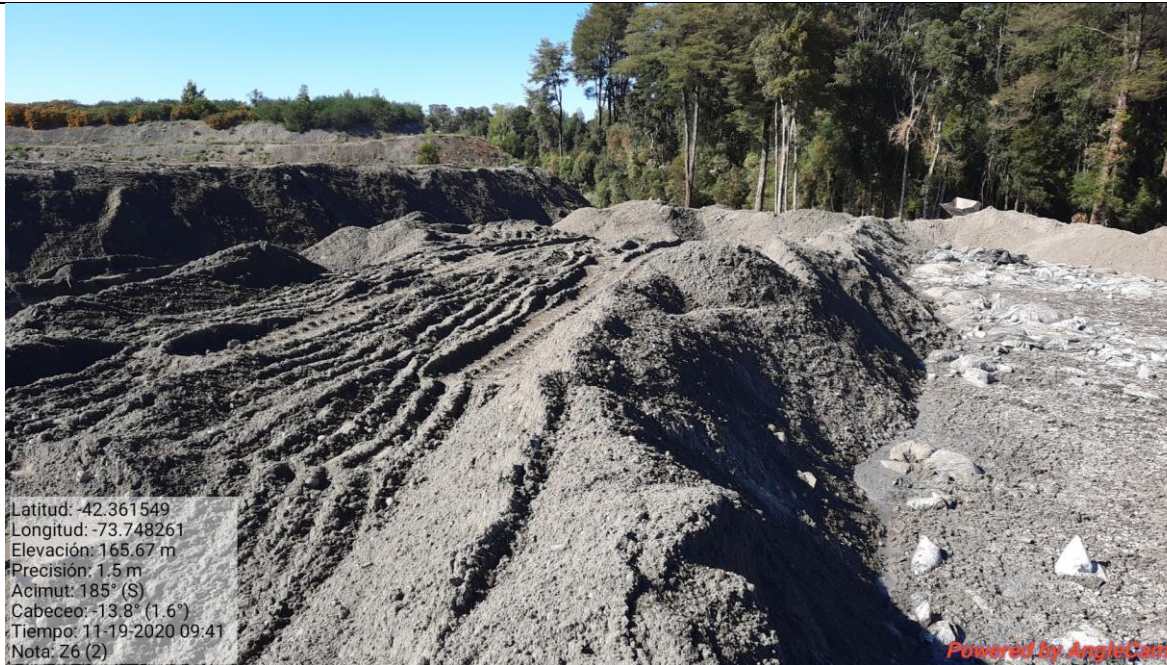
Fotografía N°10 – Pretil poniente de la Zanja N°6, al inicio de la jornada

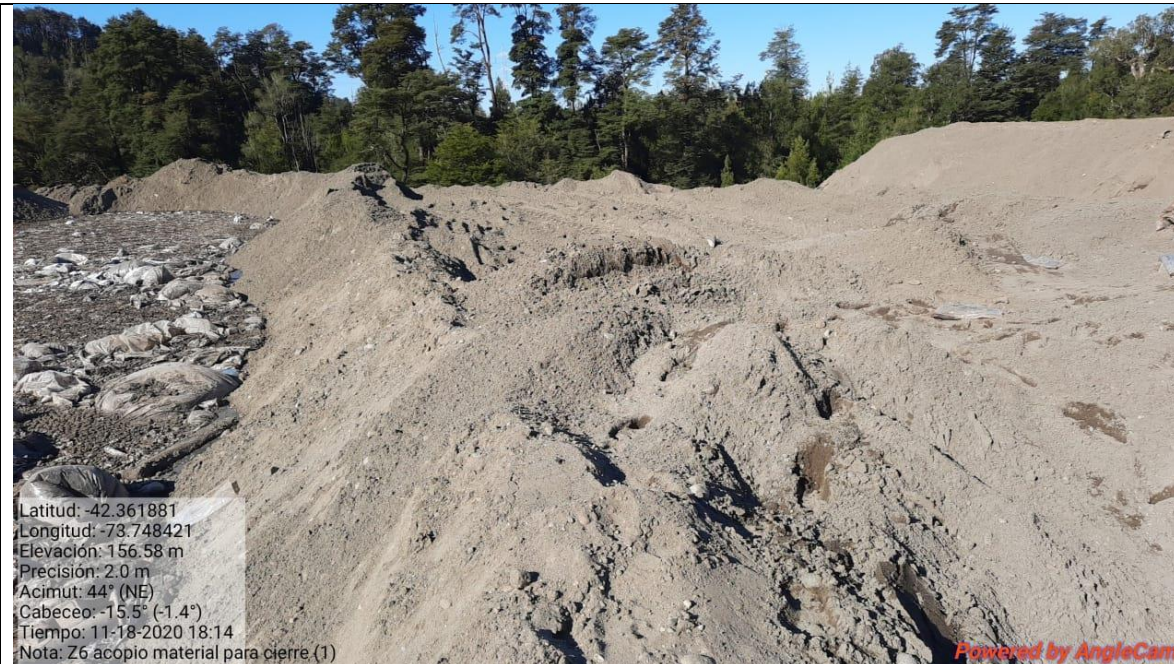
Fotografía N° 11 – Pretil oriente de la Zanja N°6, al fin del día

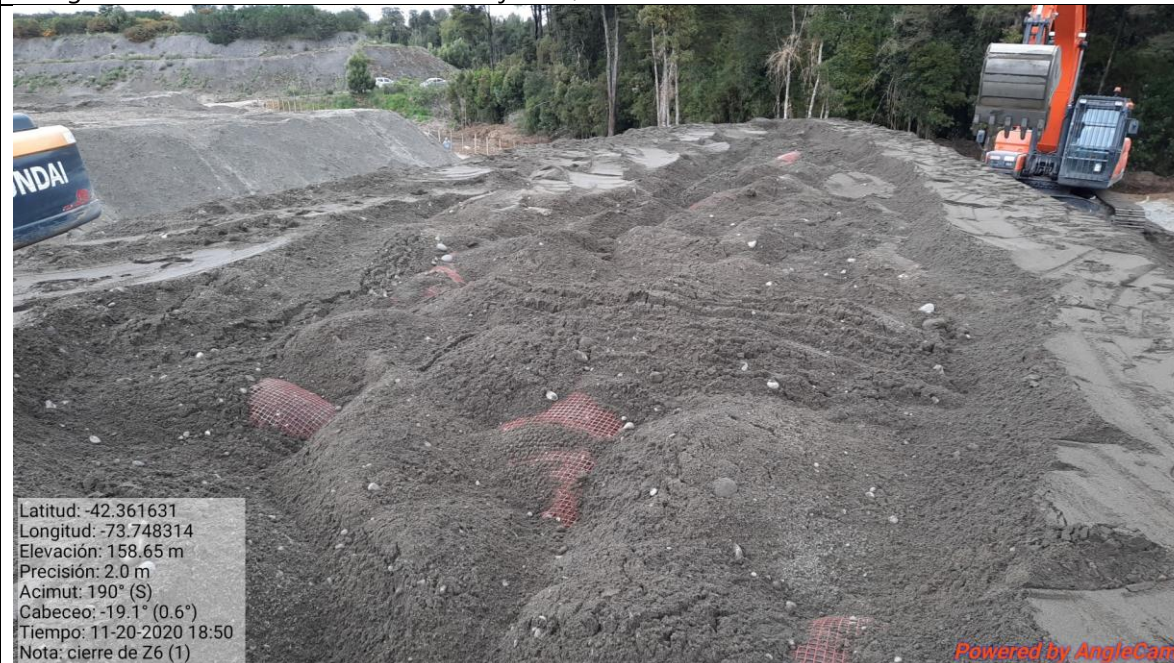
Fotografía N°12 – Z6 culminando el cierre el 20/11/20

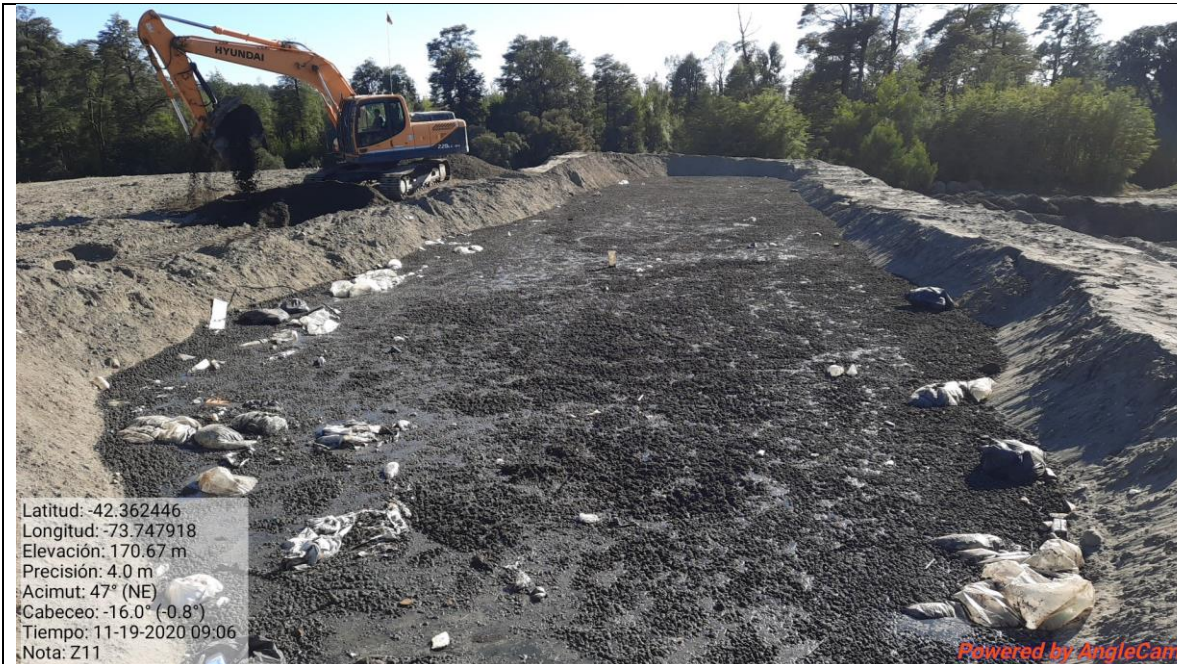
- **Zanja N°11:** La zanja 11 está en proceso de cierre. Las fotografías N°13 a N°16 muestran el avance en el cierre de la zanja N°11, en que se pueden apreciar las dimensiones del pretil alrededor de la zanja. En el proceso de cierre el pretil de esta zanja ha superado la altura de los pretiles de las zanjas aledañas. Para evitar seguir aumentando su altura, se ha procedido a redistribuir parte de los lodos a otras zanjas.

Fotografía 13: Zanja N°11 en proceso de cierre. Pretiles laterales anchos

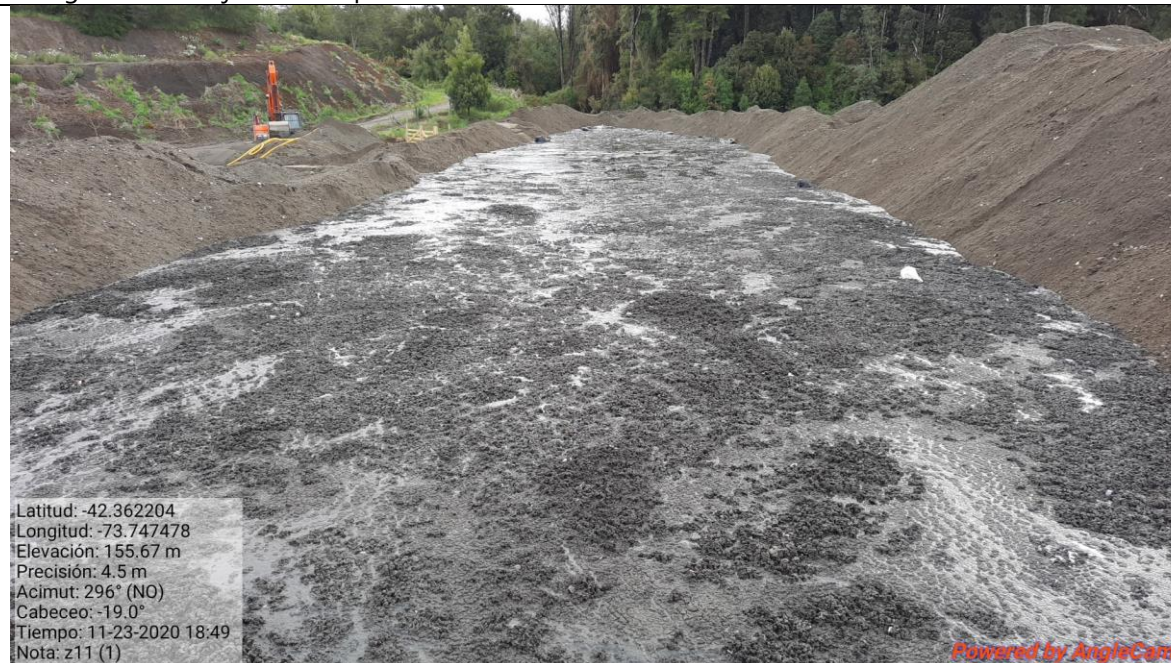
Fotografía 14: Zanja N°11 en proceso de cierre.

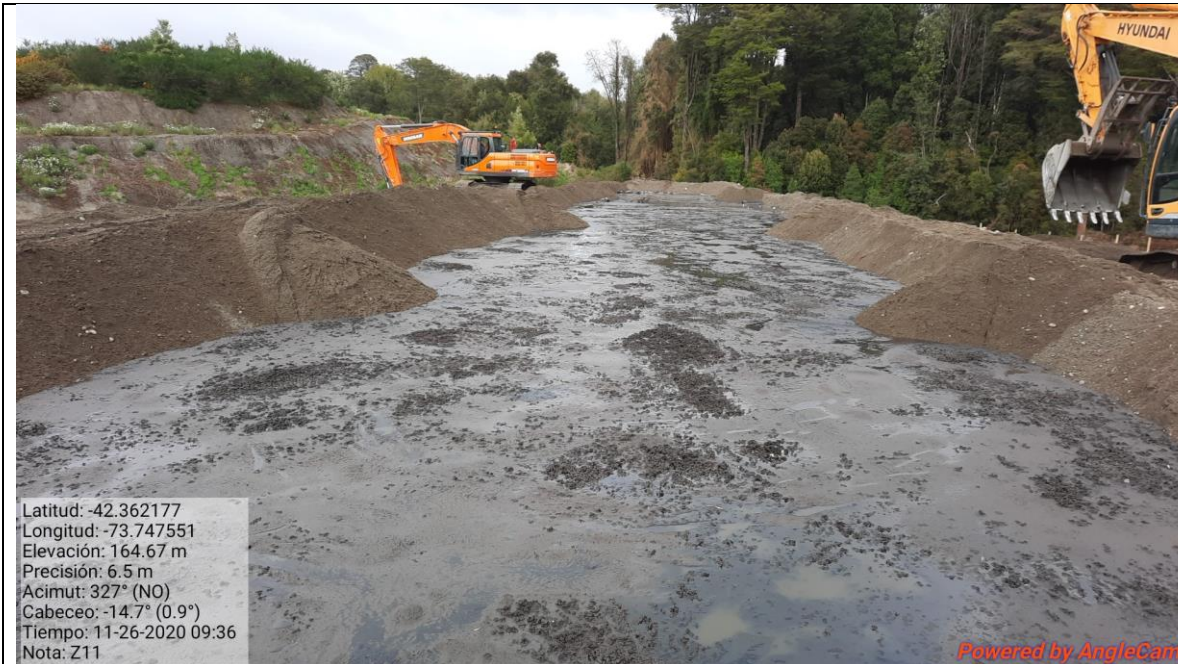
Fotografía N°15: Zanja N°11 en proceso de cierre.

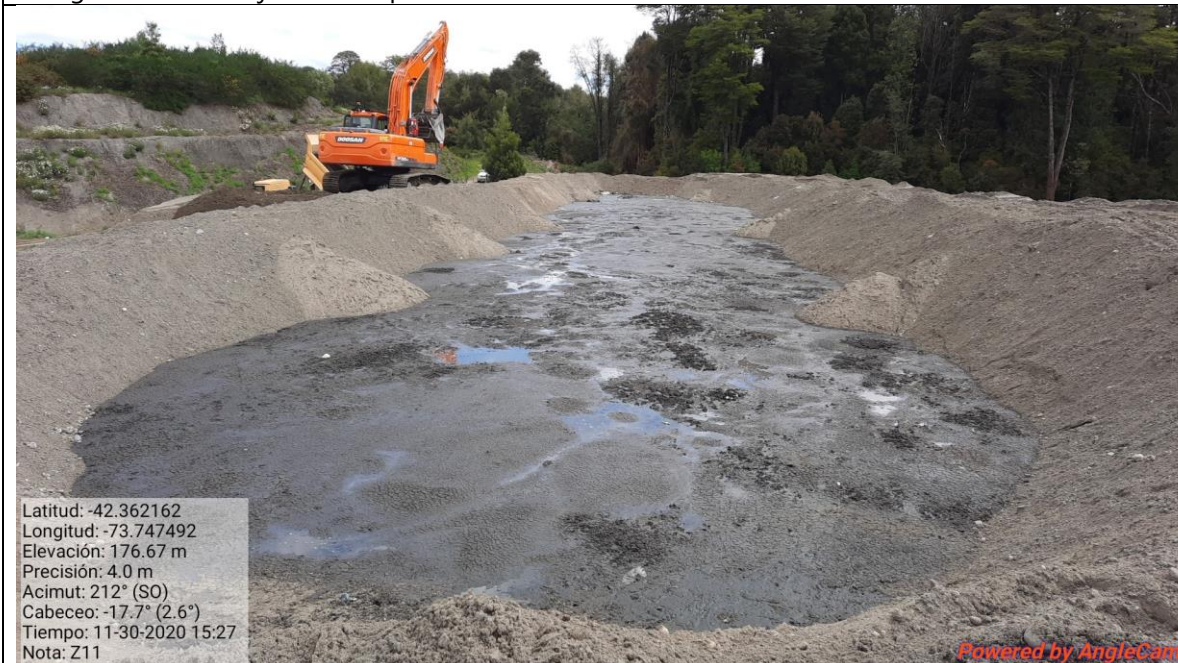
Fotografía N°16: Zanja N°11 en proceso de cierre.
