Diciembre de 2020

INFORME DE FAUNA Y VEGETACIÓN

ESTERO SIN NOMBRE

AGRÍCOLA CORCOVADO S. A.

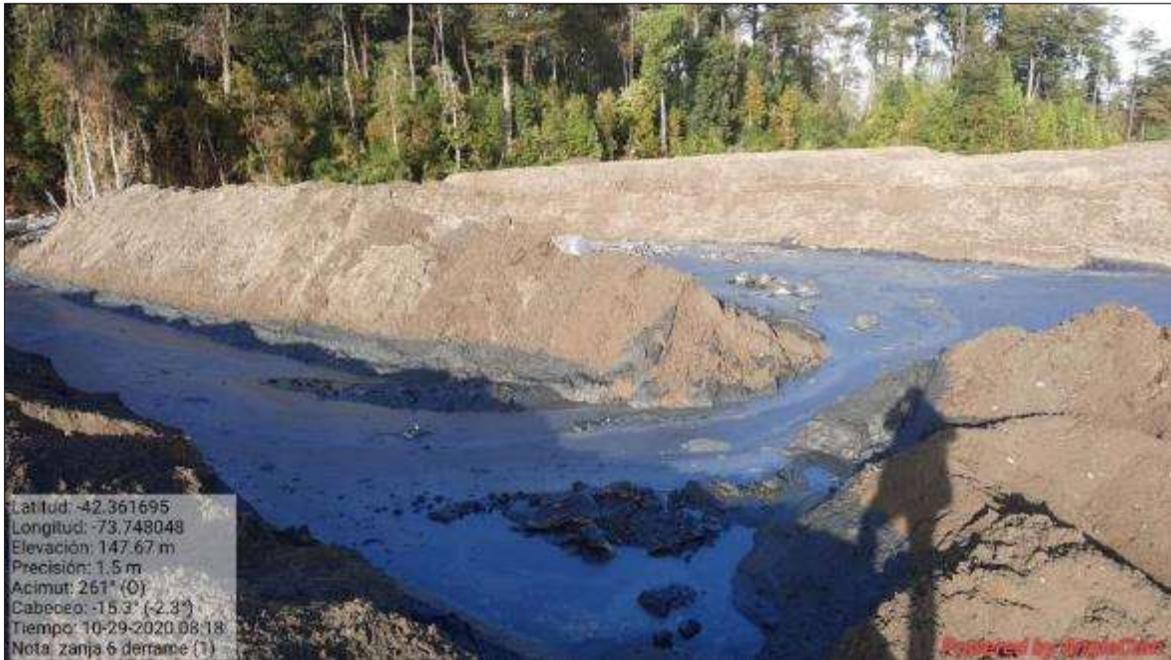
FIGURA-2: Derrame de Zanja N° 6

Agrícola Corcovado S.A. ha solicitado a **Jaime Illanes & Asociados (JIA)** el desarrollo de una inspección visual de la quebrada del Estero Sin Nombre existente en las inmediaciones del Vertedero Corcovado (Vertedero), sector que fue alcanzado por una fracción de los lodos contenidos en la zanja N° 6, a raíz de la contingencia ocurrida el 29 de octubre de 2020, con el objeto de efectuar una revisión en terreno y determinar su extensión y el estado en que se encuentran los componentes flora y fauna en el lugar.

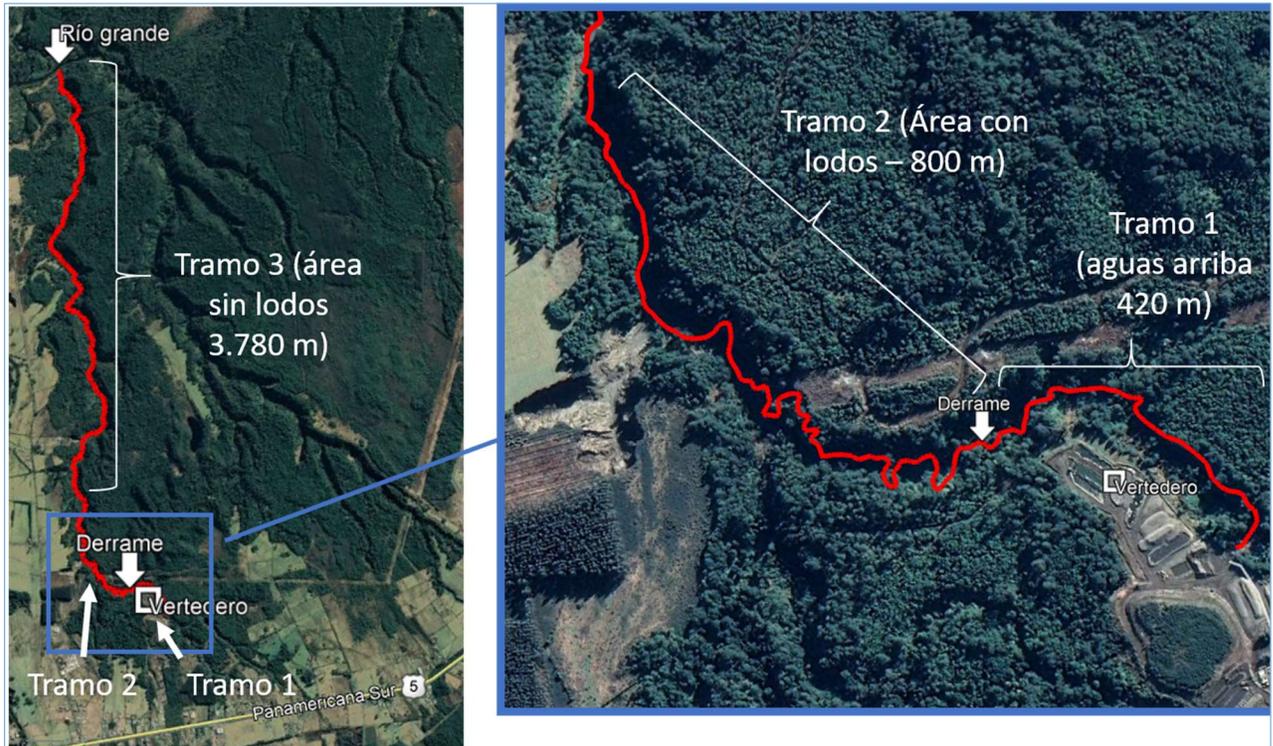
FIGURA-3: Tramos analizados

Como se puede apreciar a continuación, los sectores con acumulación de lodos se encuentran en los primeros 500 m aguas abajo por la quebrada desde el punto del derrame. Posterior a este punto por unos 300 metros se detectaron rastros de lodo en las riberas y algunas pozas menores dejadas por la reducción del caudal del estero. Luego, hasta la desembocadura de la quebrada en el Río Grande no se observó acumulaciones de lodo en ninguna de las campañas realizadas.

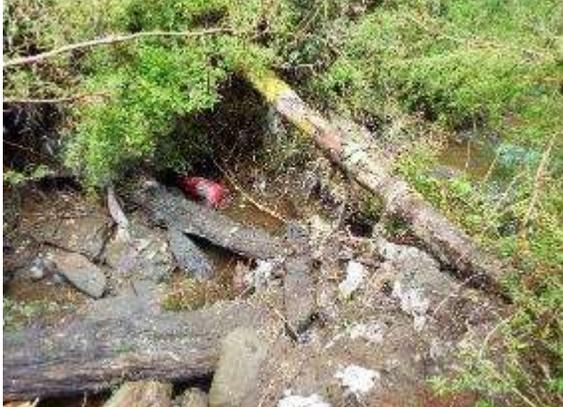
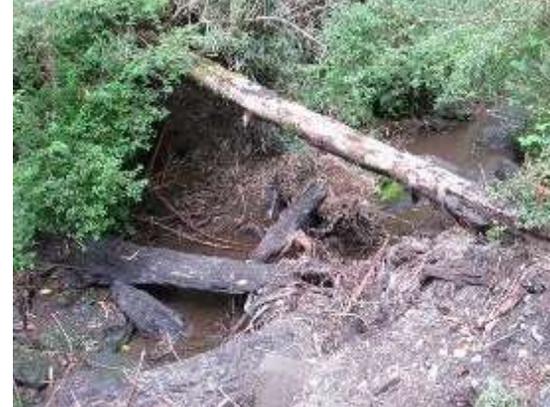
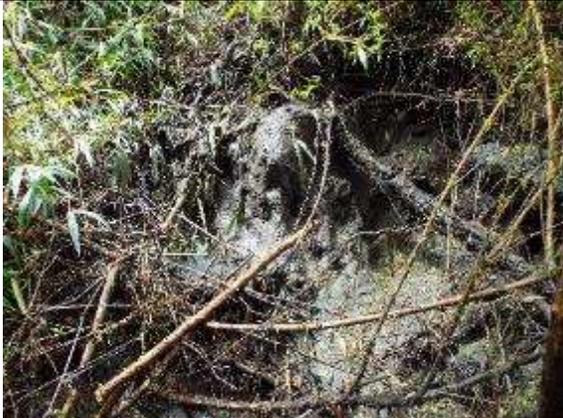
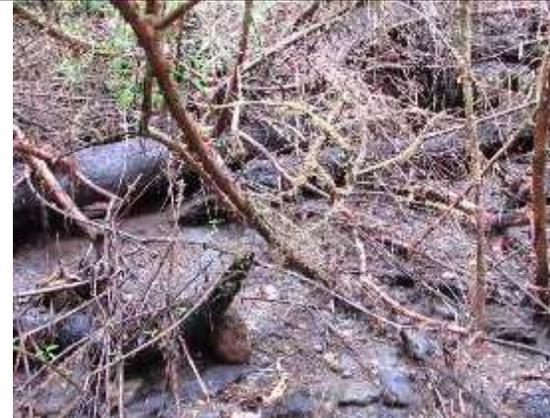
FIGURA-5: Punto en que el lodo cayó a la quebrada

<p>En este punto se observa abundante basura y lodo acumulado</p>	<p>El lodo y la basura han sido retirados</p>

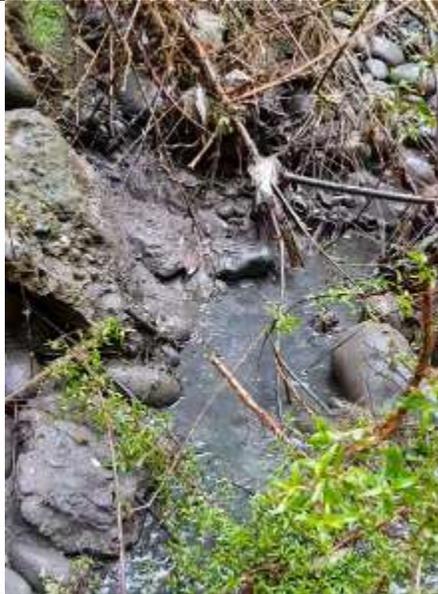
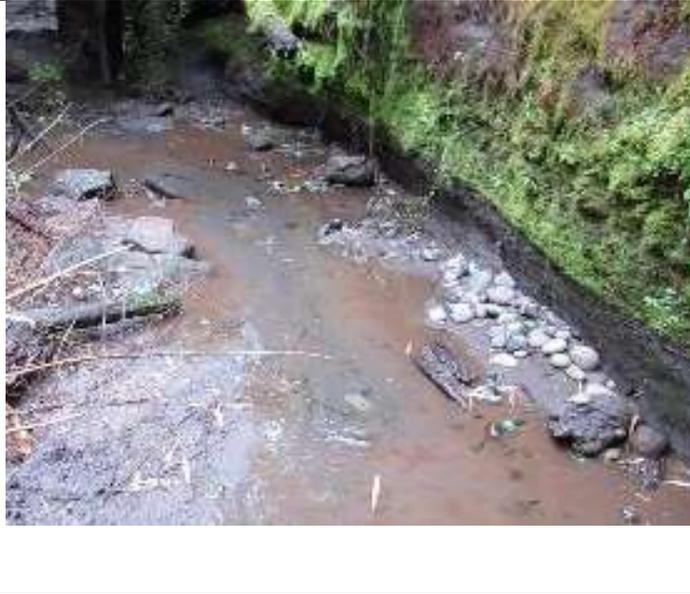
FIGURA-6: Pozo N°1

<p>En este punto se observó dos pozos de volumen aproximado de 100x50x5cm además de basura en el borde del estero</p>	<p>Se aprecia el rastro del paso del lodo en la pared del cauce. No hay lodos en el cauce y riberas y la basura ha sido retirada.</p>

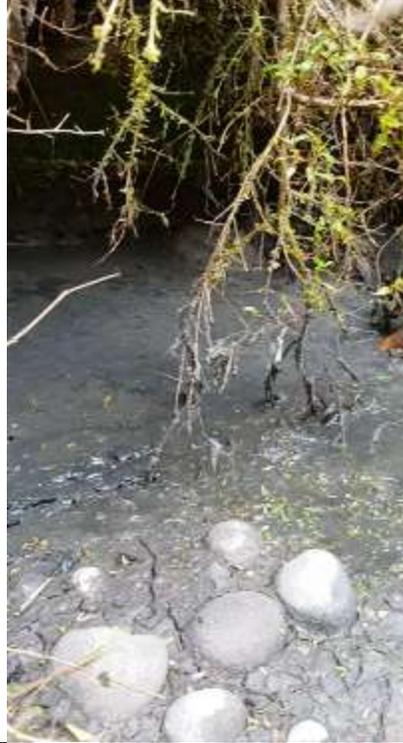
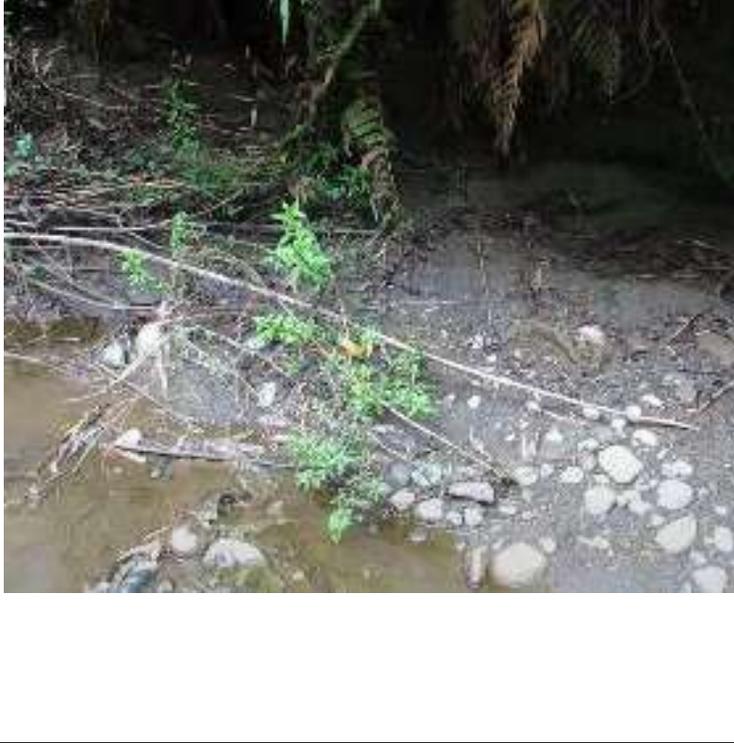
FIGURA-7: Pozo N°2

<p>En este punto se observa un pozo de lodo de volumen aproximado de 300x100x5cm</p>	<p>No se aprecia sectores con acumulación de lodo, aunque sí hay fango propio del estero</p>

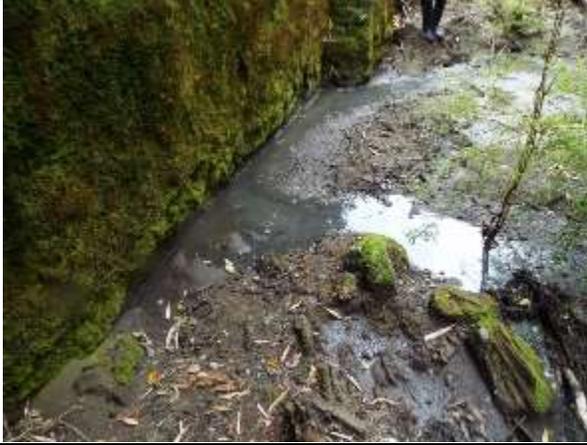
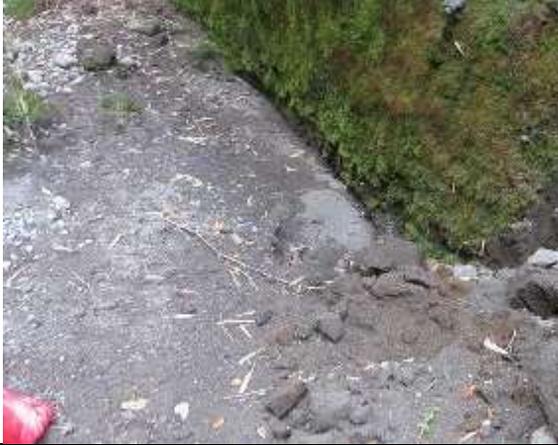
FIGURA-8: Pozo N°3

<p>Se observa basura y lodo que ocupa un volumen de aproximadamente 300x100x5cm (La fotografía está tomada en la dirección contraria a la fotografía del lado derecho)</p>	<p>La mayoría del pozo ha sido limpiado aunque se observa un sector con restos de lodo (volumen aproximado pozo 30x30x2cm) que estaba siendo extraído</p>

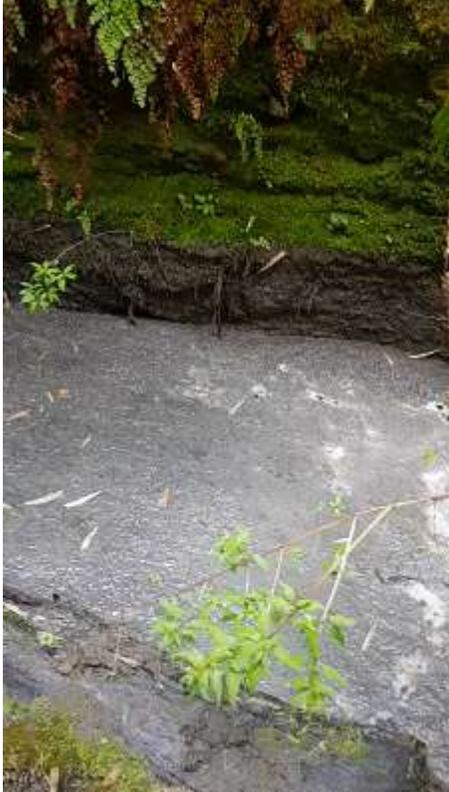
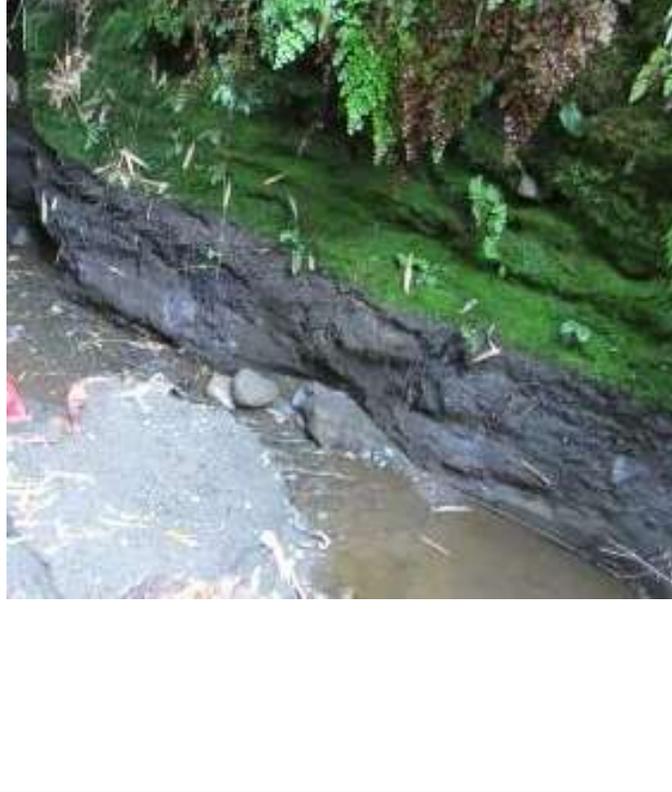
FIGURA-9: Pozo N°4

<p>En este punto se observa lodo acumulado utilizando un volumen aproximado de 300x100x5cm</p>	<p>Se aprecia el rastro del paso del lodo en la pared del cauce. No hay lodo acumulado en el cauce y riberas.</p>

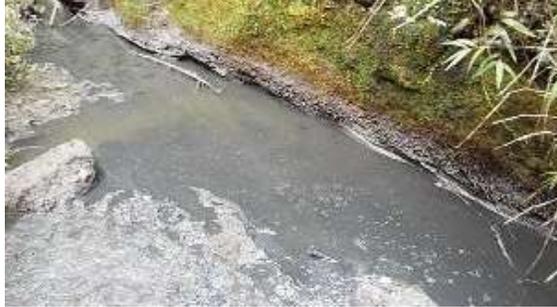
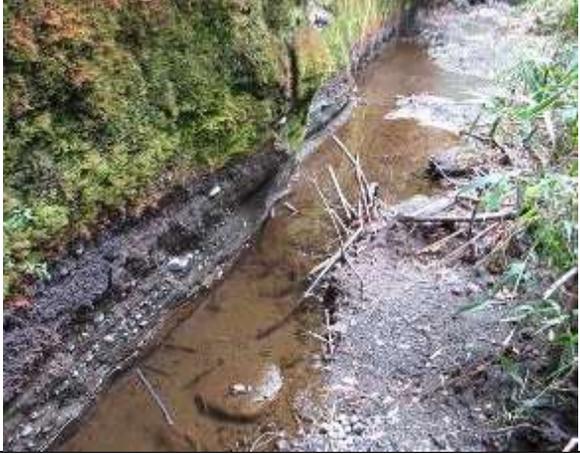
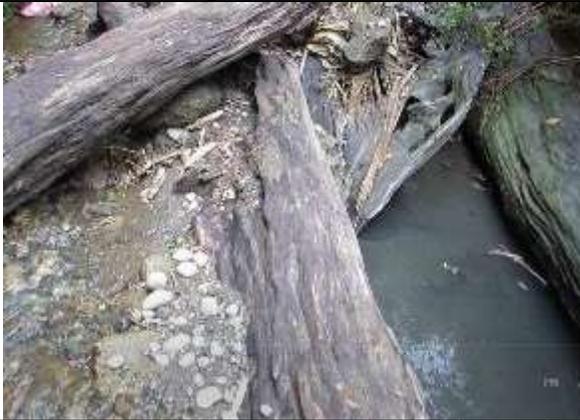
FIGURA- 10: Pozo N°5

<p>Se observa el lecho del estero con lodo (Volumen aproximado de 400x100x10cm)</p>	<p>En general se aprecia el rastro del paso del lodo en la pared del cauce. No hay lodos en el cauce y riberas. Al final del sector pozo 5 y fuera del cauce actual, se aprecia una poza con agua de color oscuro, con restos de lodo y con olor (Volumen aproximado 100x60x20cm), que estaba siendo extraído. ver fotografía siguiente.</p>

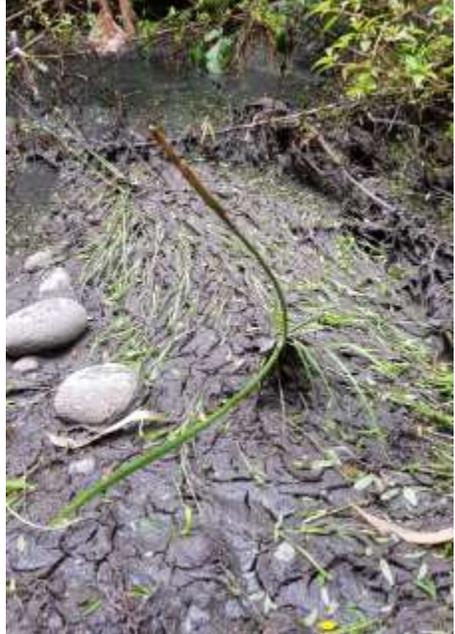
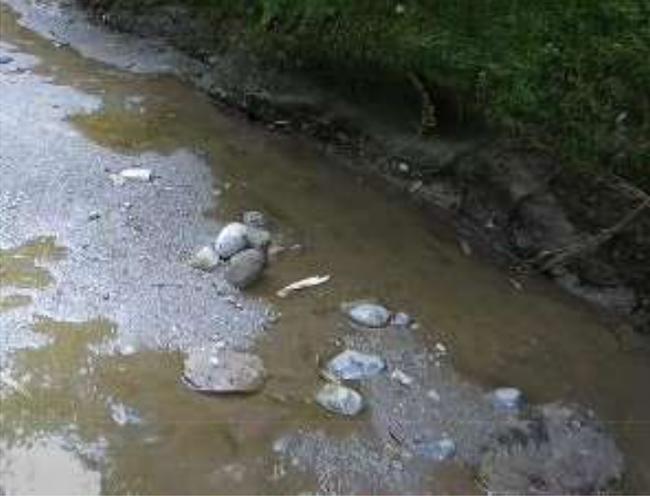
FIGURA-11: Pozo N°6

<p>Se aprecia lodo seco en el borde del estero</p>	<p>En general se aprecia el rastro del paso del lodo en la pared del cauce. No hay lodos en el cauce y riberas.</p>

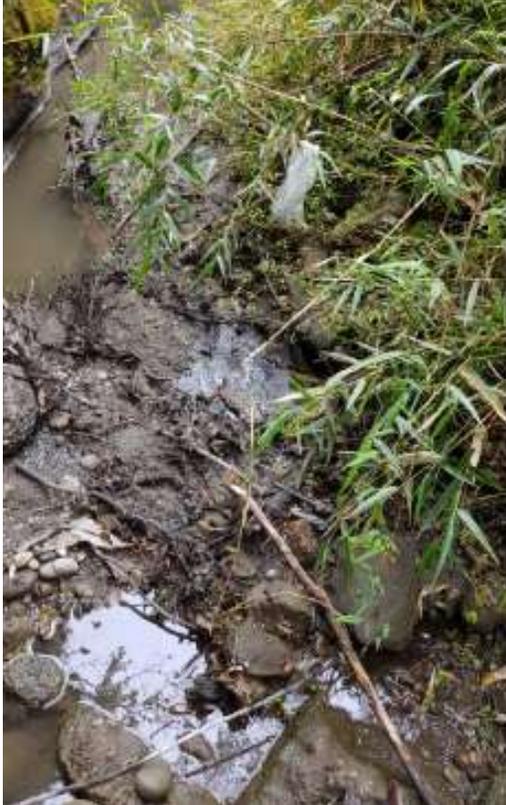
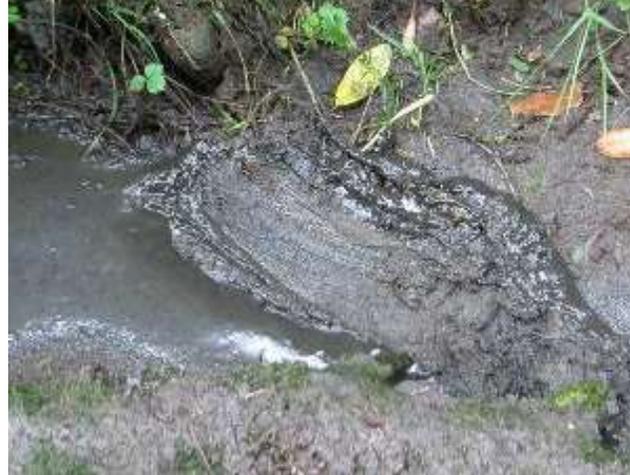
FIGURA-12: Pozo N°7

<p>Se observan lodos en los bordes del estero</p>	<p>Se aprecia un pozo de 200x50x3cm y otro pozo de 100x50x3cm, que estaban marcados para ser limpiados</p>

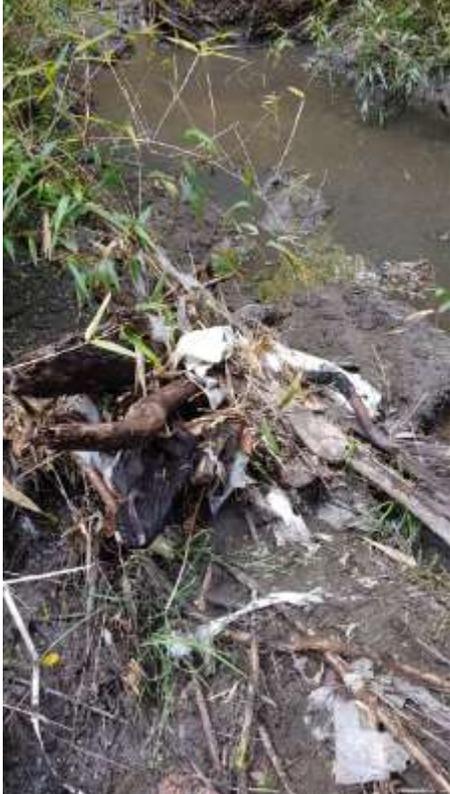
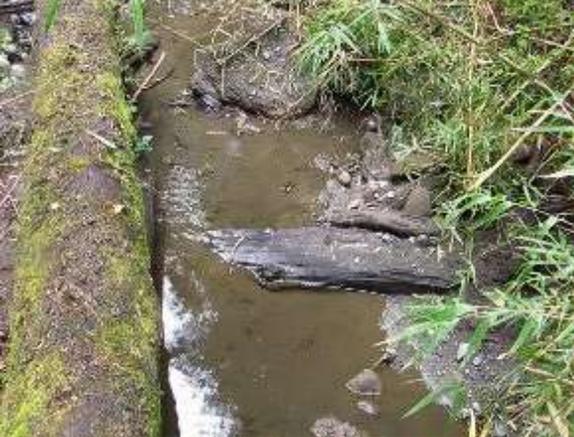
FIGURA-13: Pozo N°8

<p>Se aprecia lodos y basura</p>	<p>No se aprecia lodo en cauce ni riberas</p>

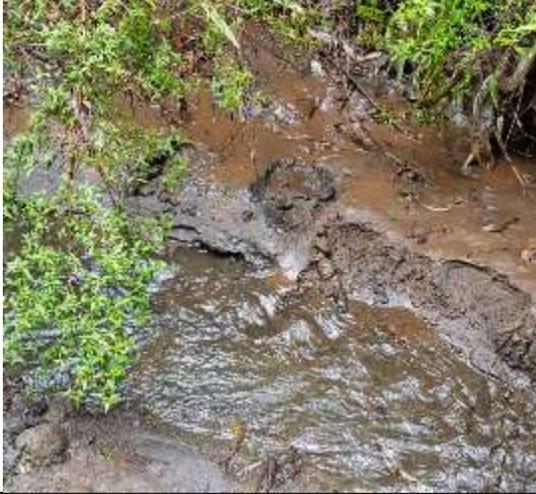
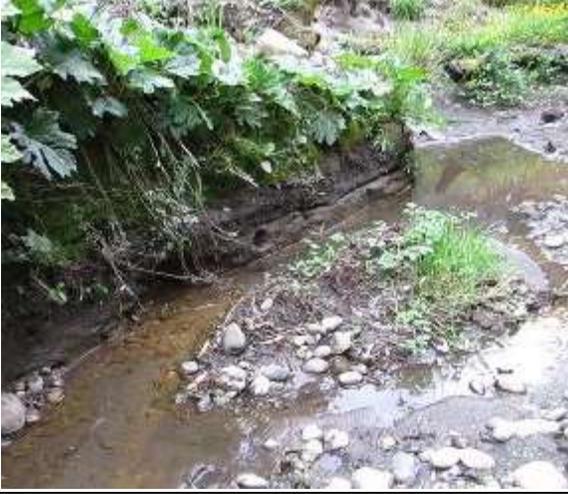
FIGURA-14: Pozo N°9

<p>El lodo se puede observar en los bordes del estero</p>	<p>Se aprecia el rastro del paso del lodo en la pared del cauce. No hay lodos en el cauce. En la ribera se observa un sector con lodos de 100x100x5cm y otro sector con lodos de 100x30x2cm que estaba siendo extraído</p>

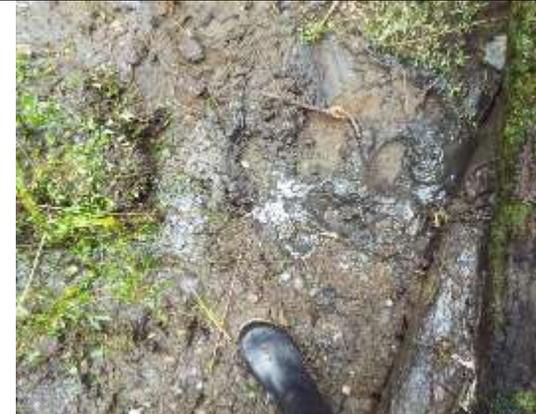
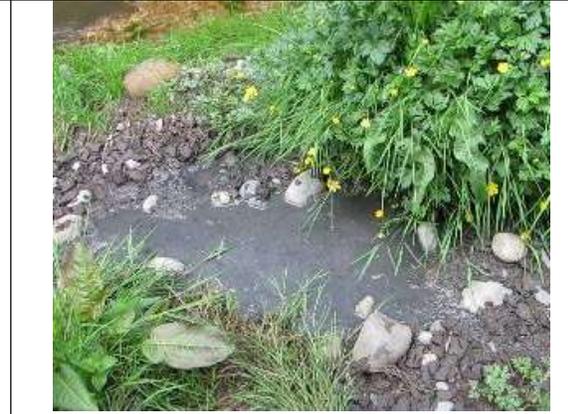
FIGURA-15: Pozo N°10

<p>El lodo se puede observar en los bordes del estero</p>	<p>Se observan dos pozos remanentes de volumen aproximado de 50x50x5cm que estaba siendo extraído</p>

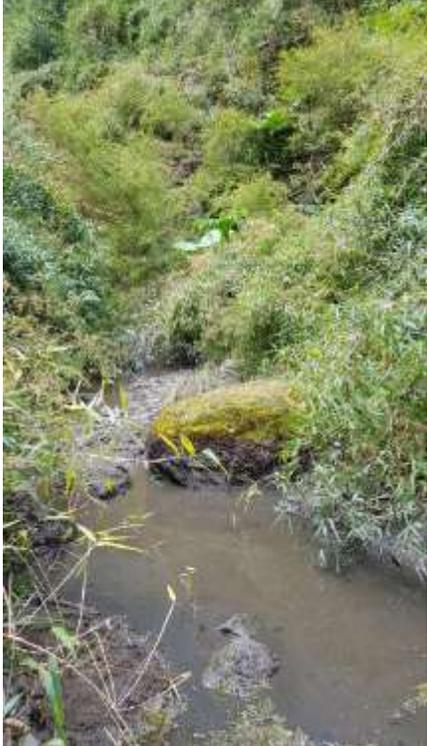
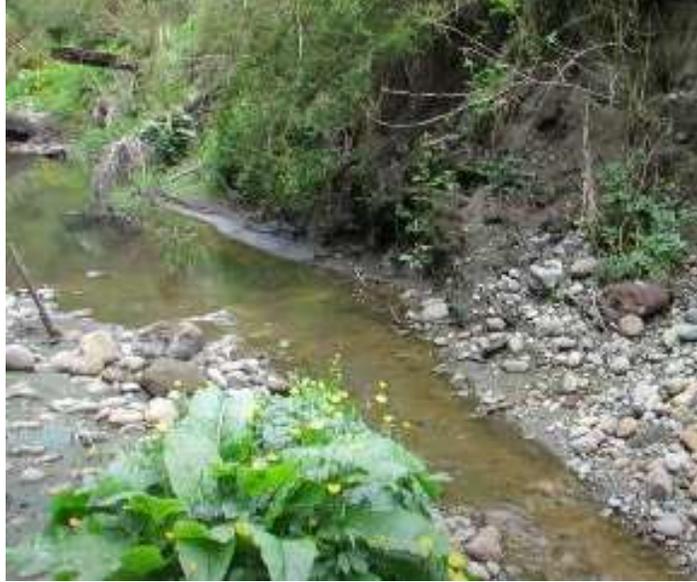
FIGURA-16: Pozo N°11

<p>El estero se aprecia con lodo al igual que la ribera</p>	<p>No se observan lodos</p>

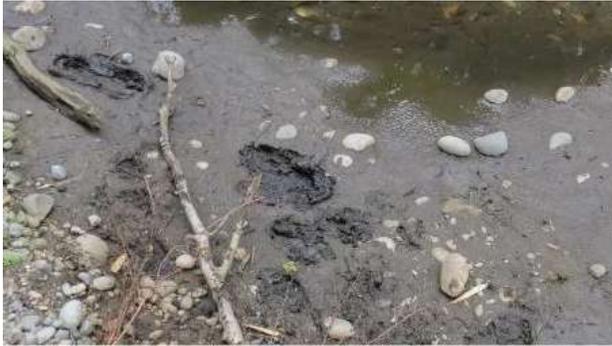
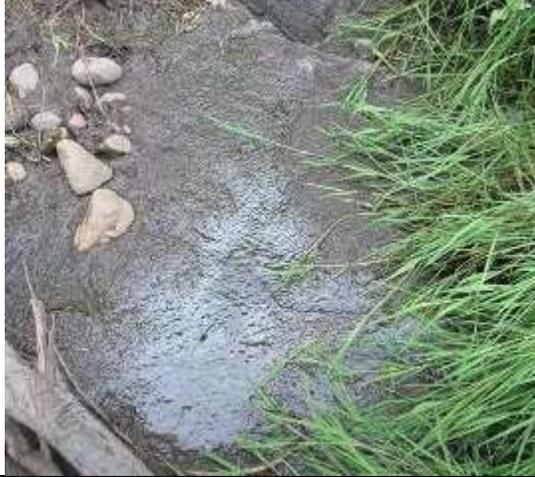
FIGURA-17: Pozo N°12

<p>Se aprecia acumulación de lodos en el estero y en las riberas</p>	<p>Se observa un pozo de 150x30x5cm y otro de 150x100x5cm Al final del sector del pozo 12 se encuentra la zona de bombeo, en la que hay acumulación de lodos de tamaño aproximado de 300x100x5cm que estaba marcado para ser extraído</p>

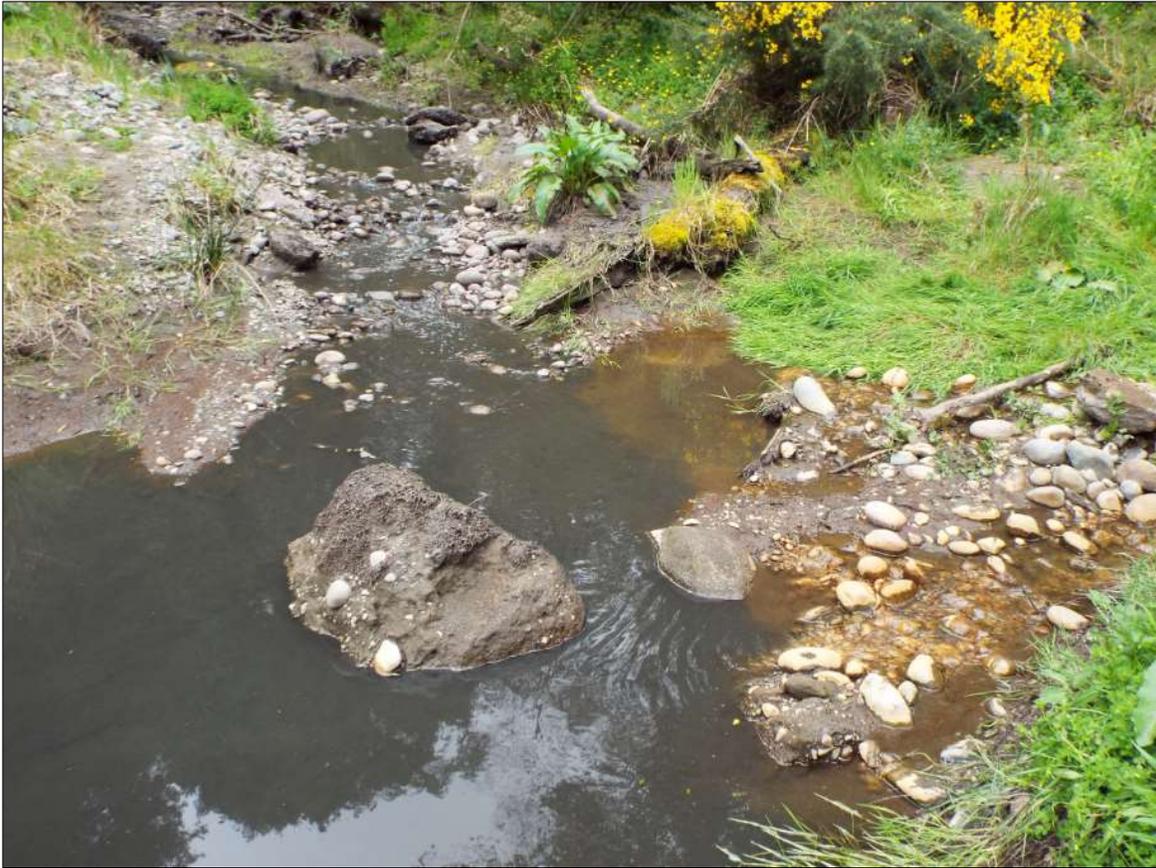
En la siguiente fotografía tomada en la inspección del 5-6 de noviembre, se puede apreciar el lodo en la quebrada del Estero Sin Nombre y el aporte de un afluente lateral por el lado derecho de la fotografía.

FOTOGRAFÍA-1: Confluencia del estero Sin Nombre y un afluente (inspección 5-6 nov)

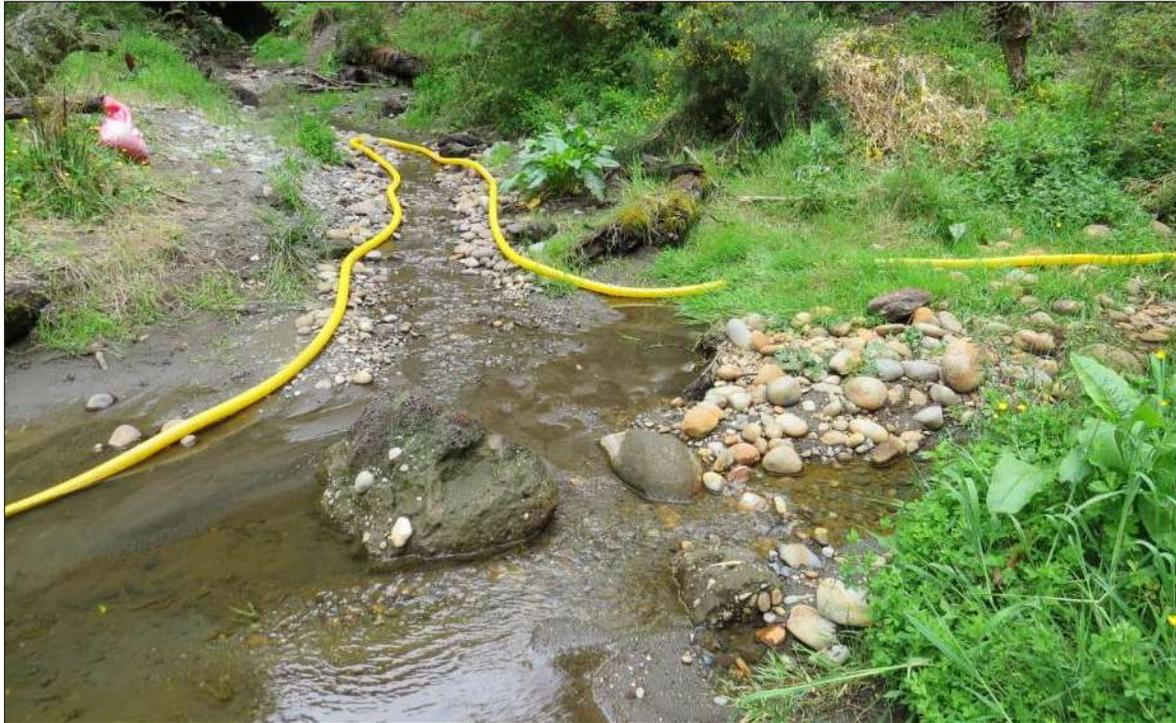
A continuación se puede apreciar el mismo lugar pero en la inspección del 24-25 de noviembre donde no se detecta lodo en el estero.

FOTOGRAFÍA-2: Confluencia del estero Sin Nombre y un afluente (inspección 24-25 nov)

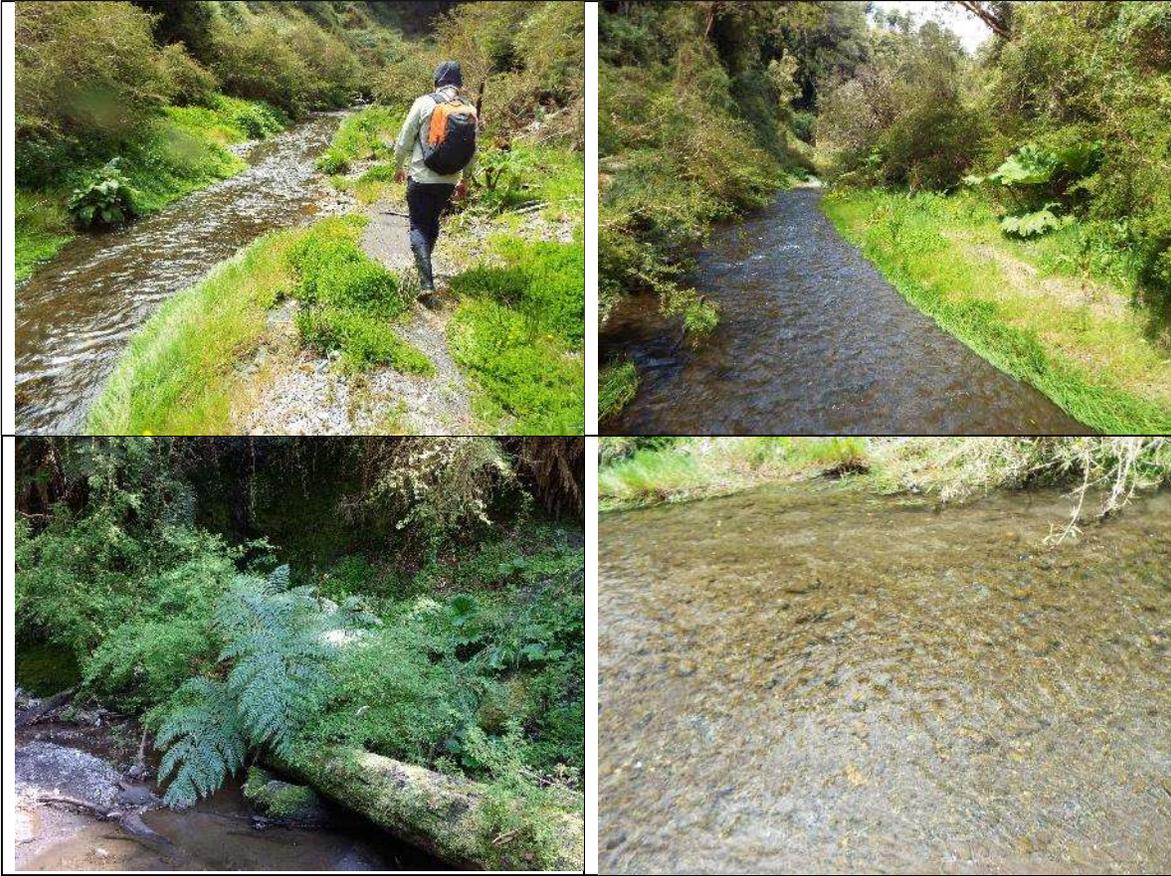
Posterior a este punto y a la altura del km 0,5 desde el derrame, no se aprecia acumulaciones de lodo en la inspección del 5-6 de noviembre. En la inspección del 24-25 de noviembre se detectaron trazas de lodo hasta unos 300m más aguas abajo.

FOTOGRAFÍA-3: Estero Sin Nombre desde el km 0,5 hacia el Río Grande (Inspección 5-6 nov)

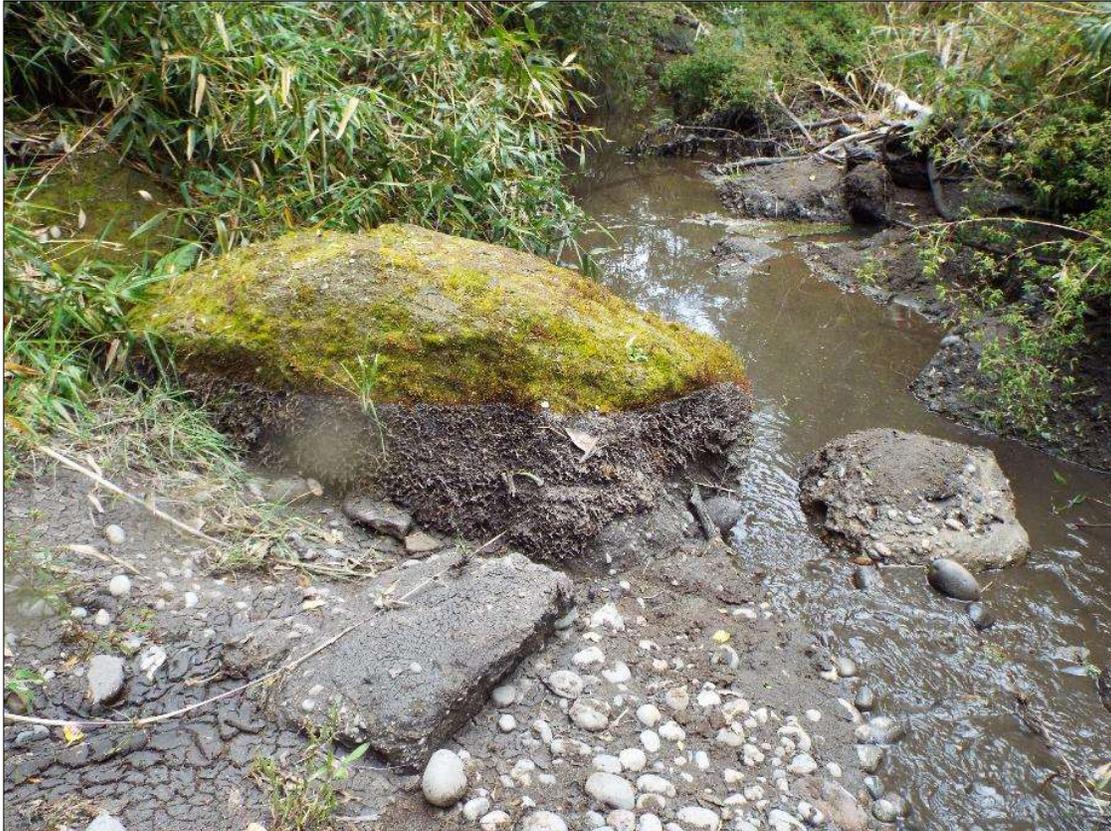
En relación con la flora presente en la quebrada, las briófitas (musgos) que existen en las rocas y paredes del estero fueron alcanzadas por el lodo en algunos sectores, tal como muestra la siguiente fotografía.

FOTOGRAFÍA-9: Musgo afectado por el lodo en roca

Como se puede apreciar en la fotografía anterior, tomada en la inspección del 5-6 de noviembre, se observa claramente el nivel que alcanzó el lodo (aproximadamente 30 cm) por el peralte del escurrimiento provocado por las rocas sobresaliendo en el cauce, dejando a las briófitas cubiertas de lodo.

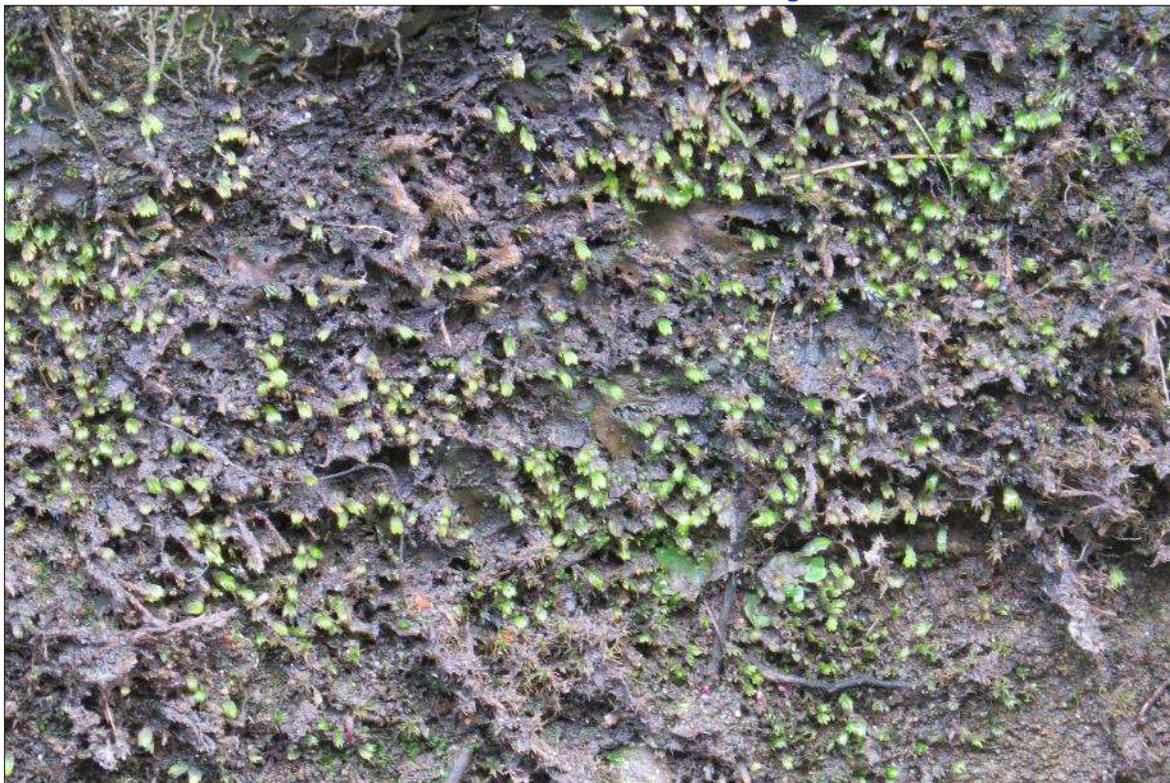
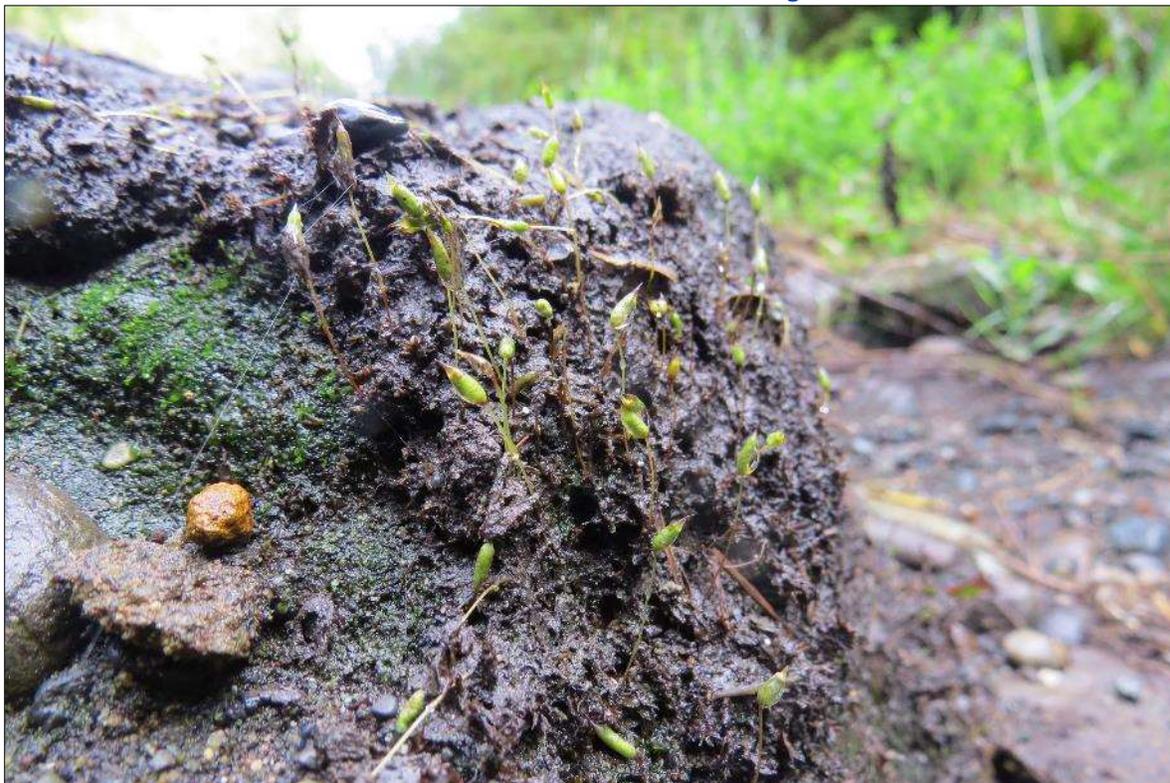
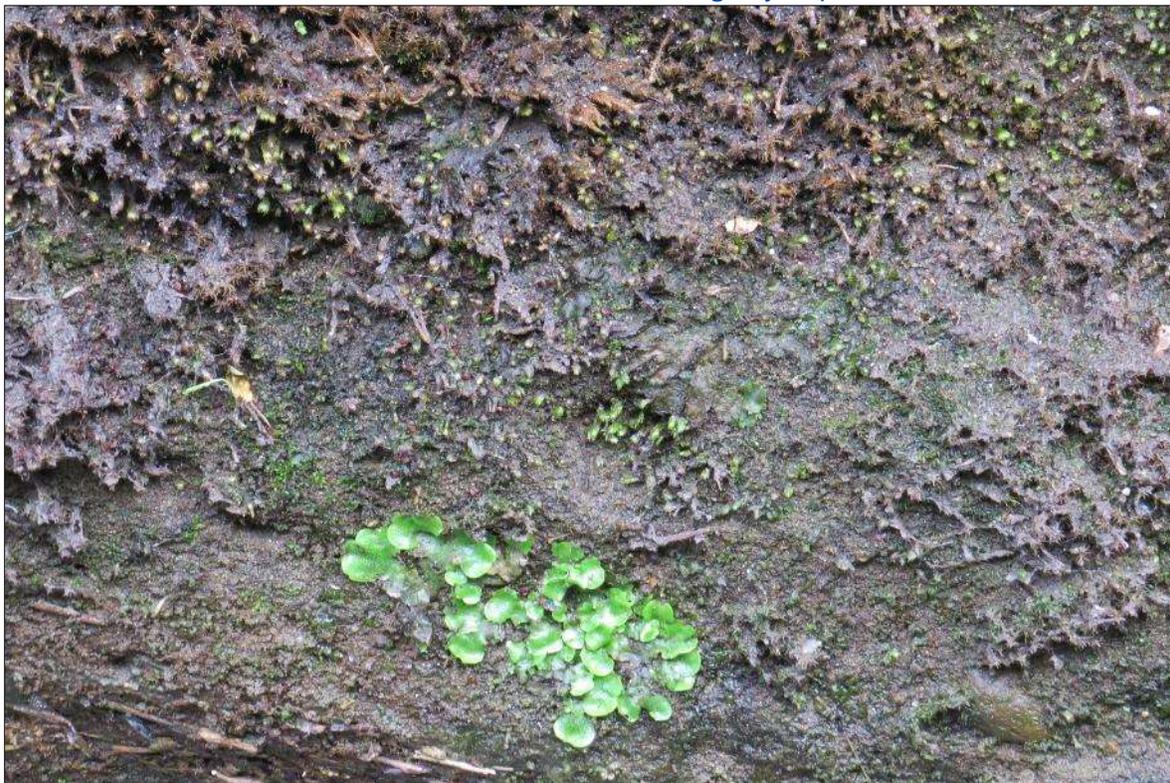
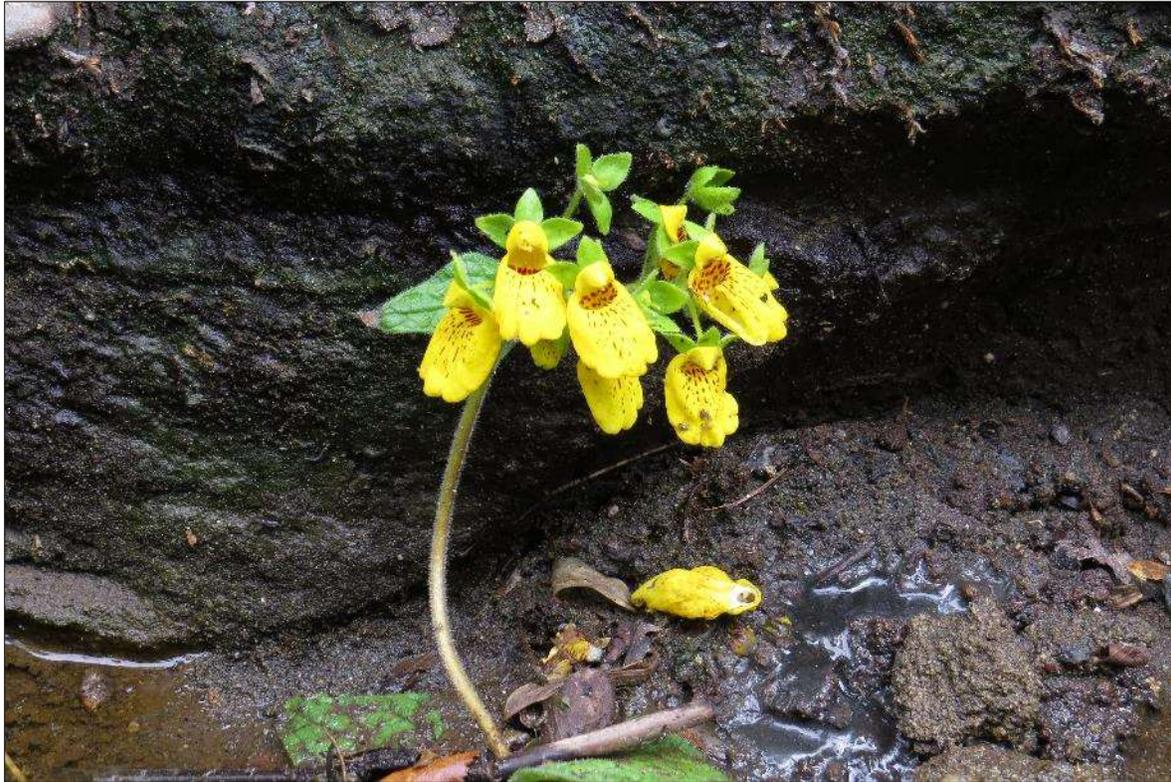
No obstante, en la inspección realizada el 24-25 de noviembre (a 4 semanas del incidente), se pudo constatar que se encuentra en pleno proceso la regeneración natural de este tipo de especies, tal como se muestra en las siguientes fotografías, donde se ven los nuevos brotes creciendo en las zonas que fueron alcanzadas por el lodo.

En relación con la vegetación, lo más expuesto como consecuencia del escurrimiento de lodos corresponde a las briófitas. No obstante, a 4 semanas de ocurrido el incidente, se puede observar regeneración natural en los sectores alcanzados por el lodo, lo que demuestra una rápida recuperación de este componente ambiental.
