Santiago 04 de mayo de 2021

**REF: Informa implementación de medidas conforme a lo requerido Resolución Exenta N°353, del 19 de febrero de 2021, que “Ordena Medidas Provisionales Pre-Procedimentales a Constructora Ingevec S.A.”**

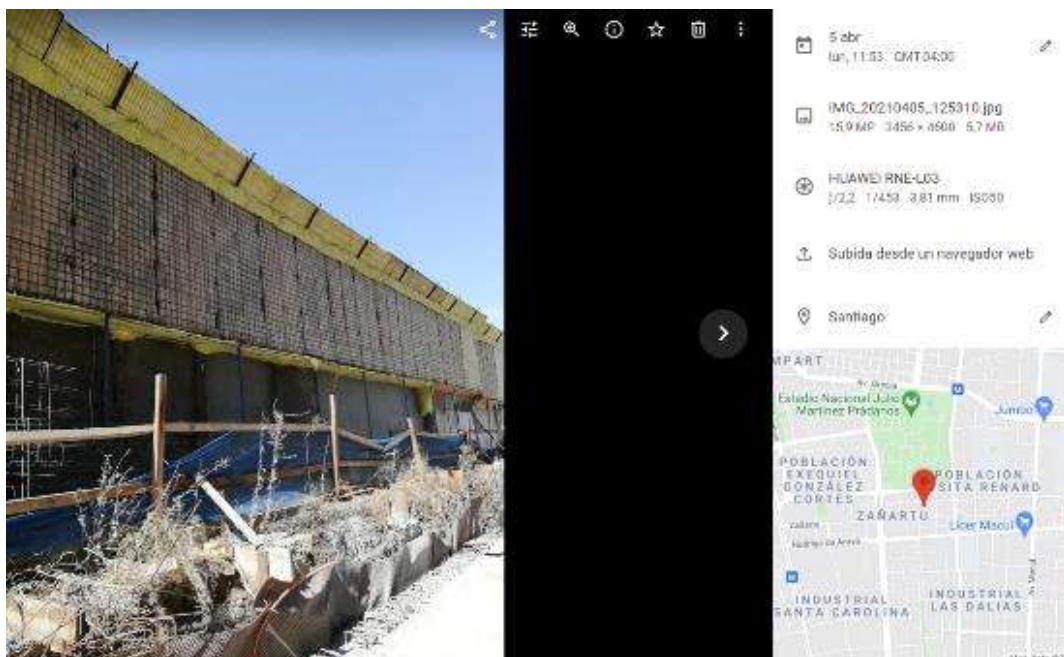
Pantalla acústica oriente.

Las barreras perimetrales fueron implementadas siguiendo el estándar mínimo solicitado por la SMA, es decir constituida por una placa de OSB de 15 mm y lana mineral de 50 mm de espesor, y con una altura mínima de 3 metros más una cumbrera de 50 centímetros.

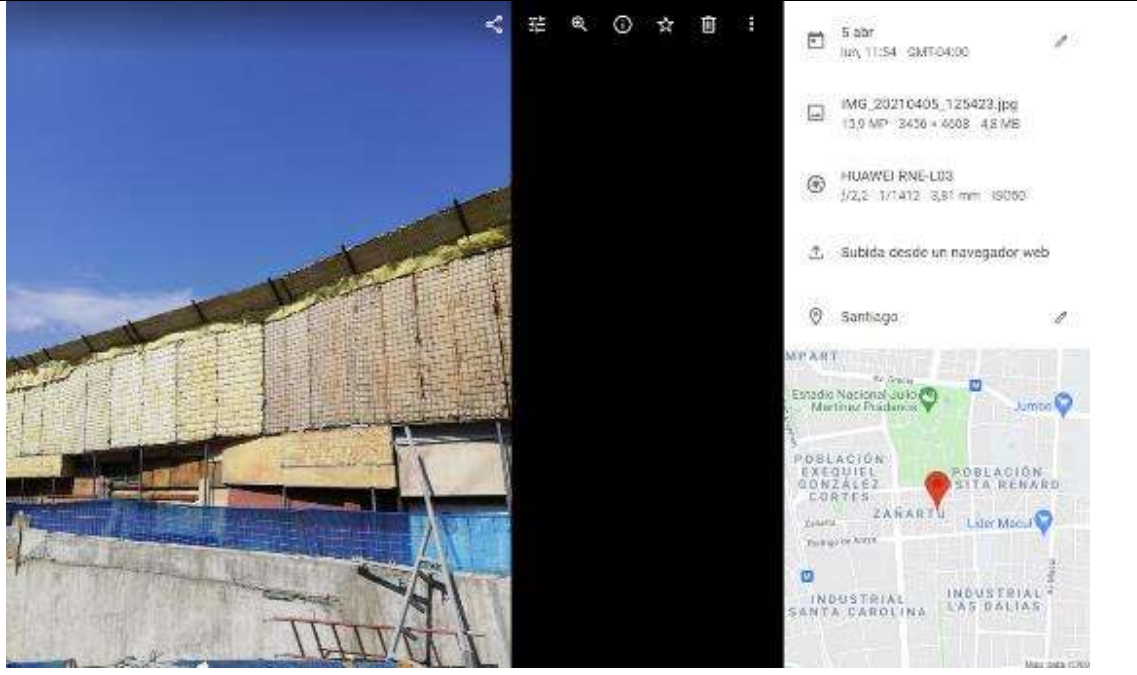
Pantalla acústica sur.

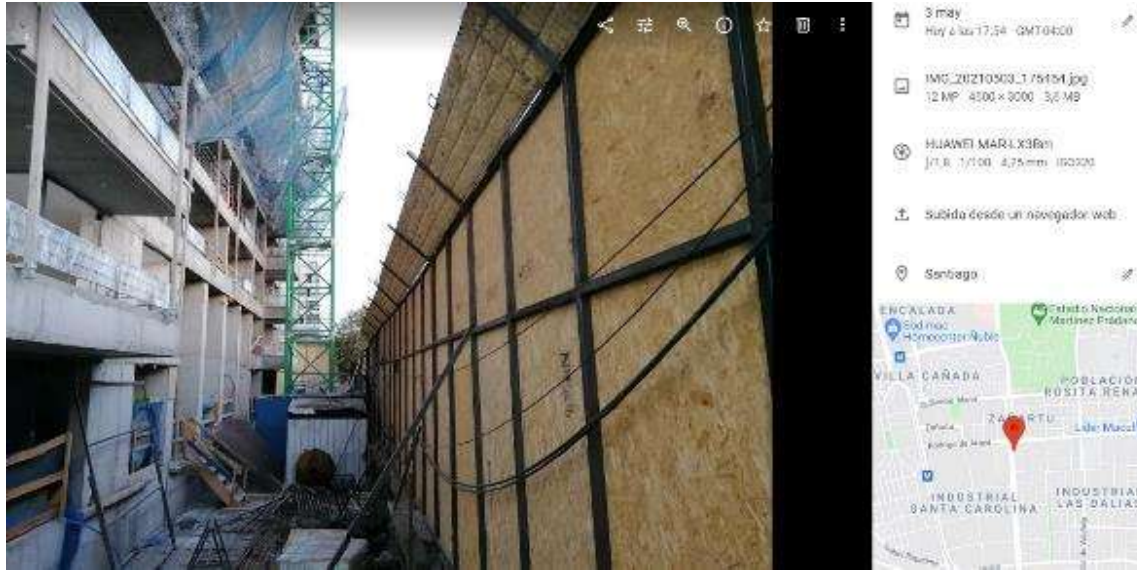
Pantalla acústica poniente.

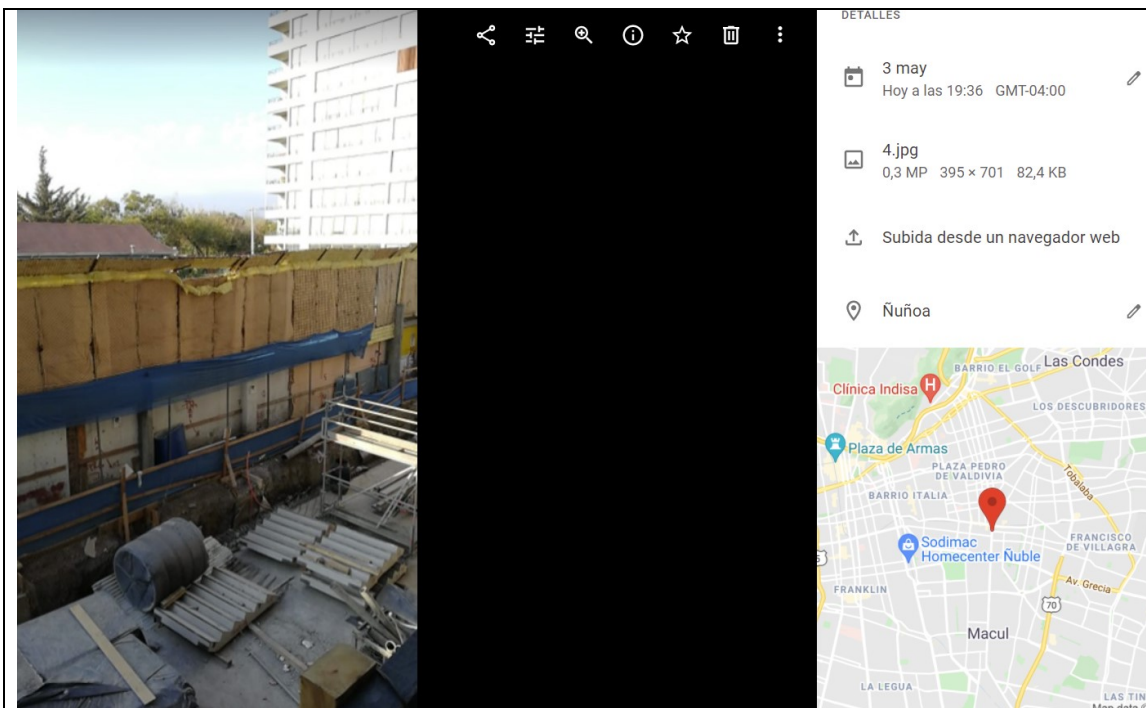
Pantalla acústica norte.

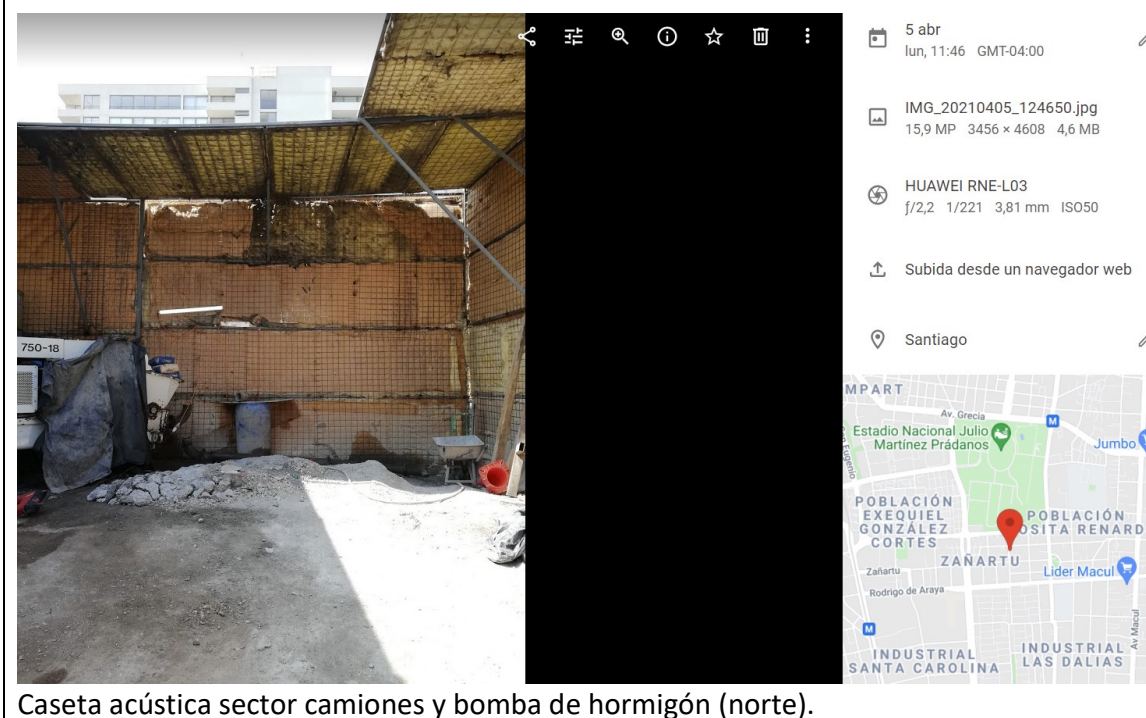
Caseta acústica sector camiones y bomba de hormigón (norte).

Estas barreras, que encierran tres de los cuatro costados del sector en que se realiza la descarga de los camiones mixer y donde funciona la bomba de hormigón, es una medida complementaria implementada por la empresa para reducir en forma importante el impacto acústico de dicha actividad en el entorno de la obra. Estas barreras fueron implementadas siguiendo el estándar mínimo solicitado por la SMA, es decir constituida por una placa de OSB de 15 mm y lana mineral de 50 mm de espesor, y con una altura mínima de 3 metros más una cumbrera de 50 centímetros.

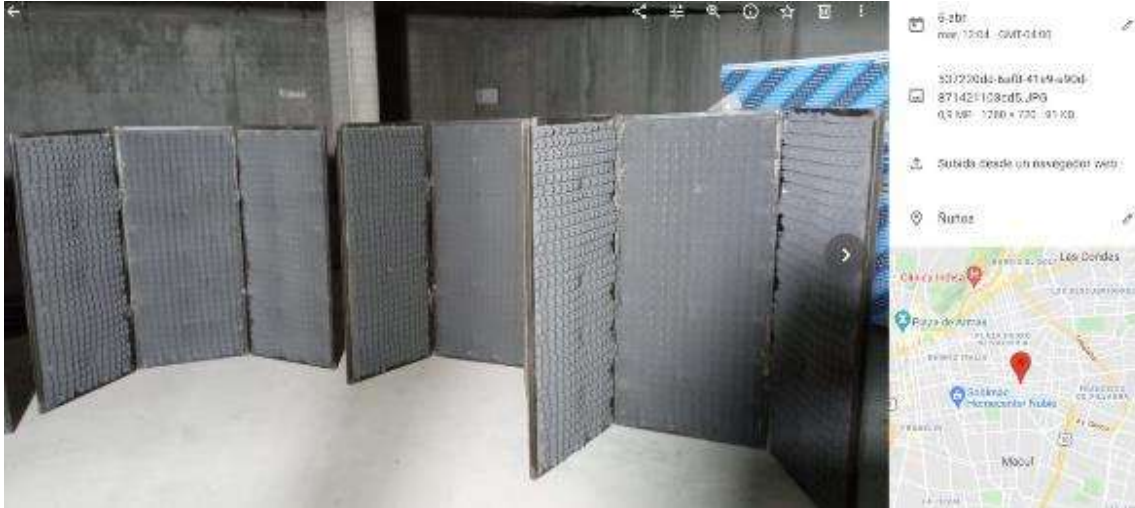
Biombos acústicos fabricados con espuma FONAC.

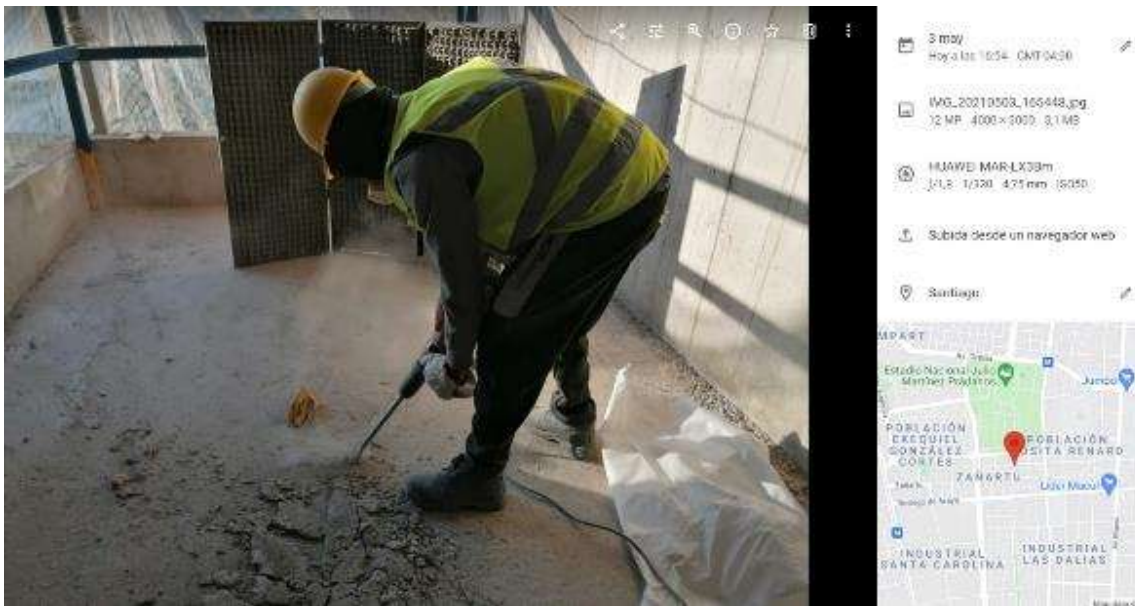
Biombo acústico utilizado en faena de descarachado, departamento 407.

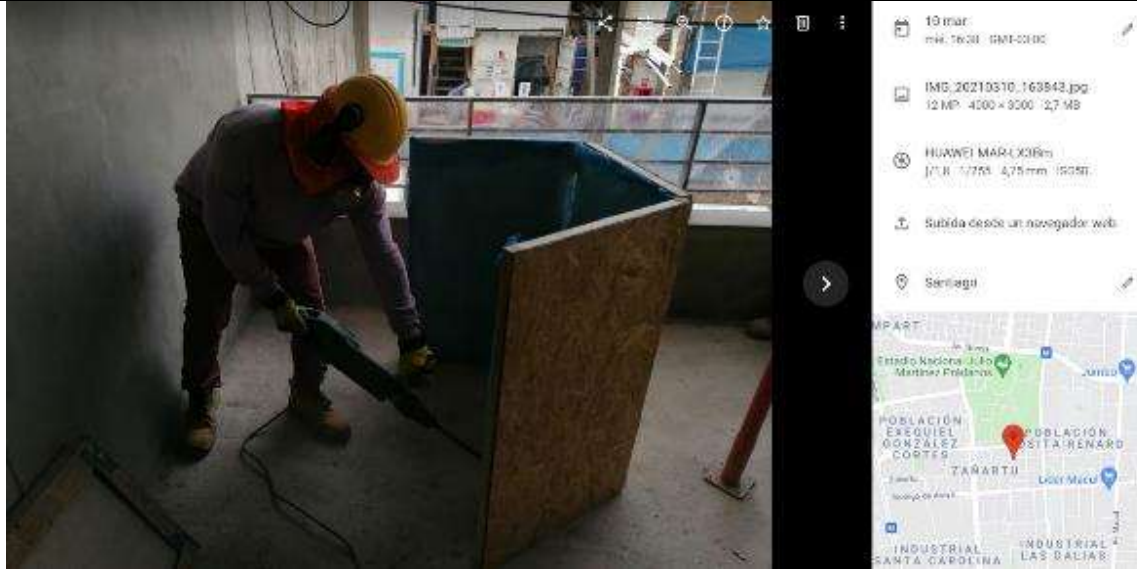
Biombo acústico utilizado en faena de descarachado, departamento 206.

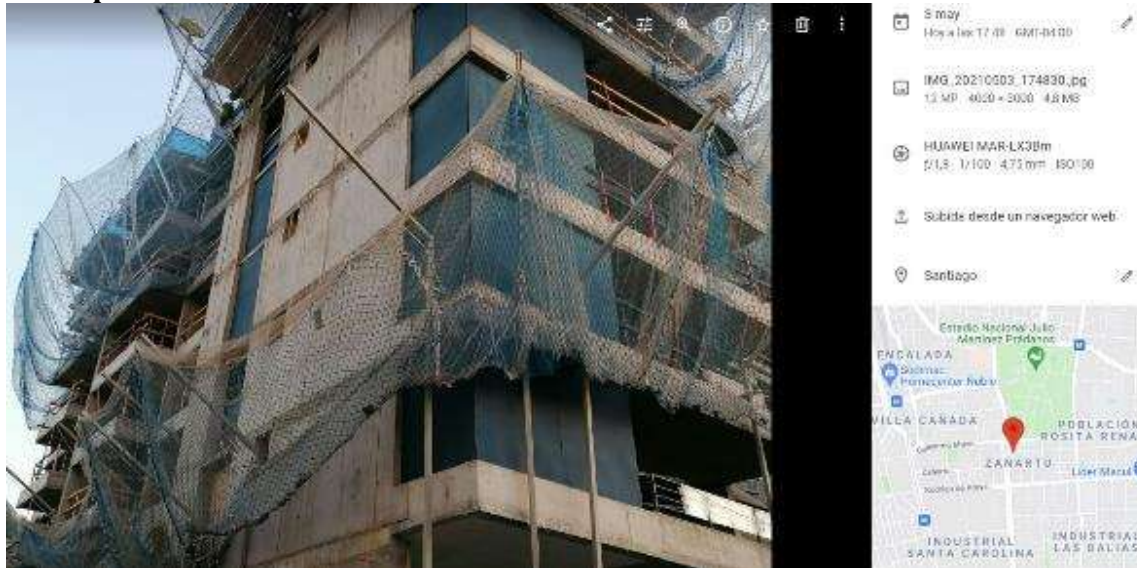
Sello de vanos fachada oriente.

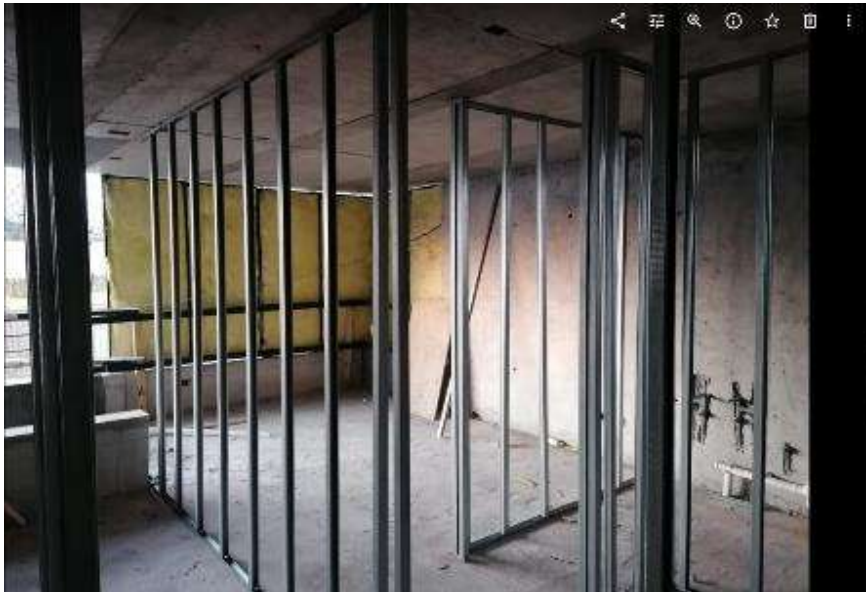
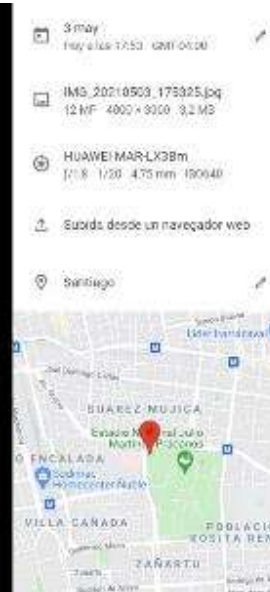
Sello vanos piso 3.

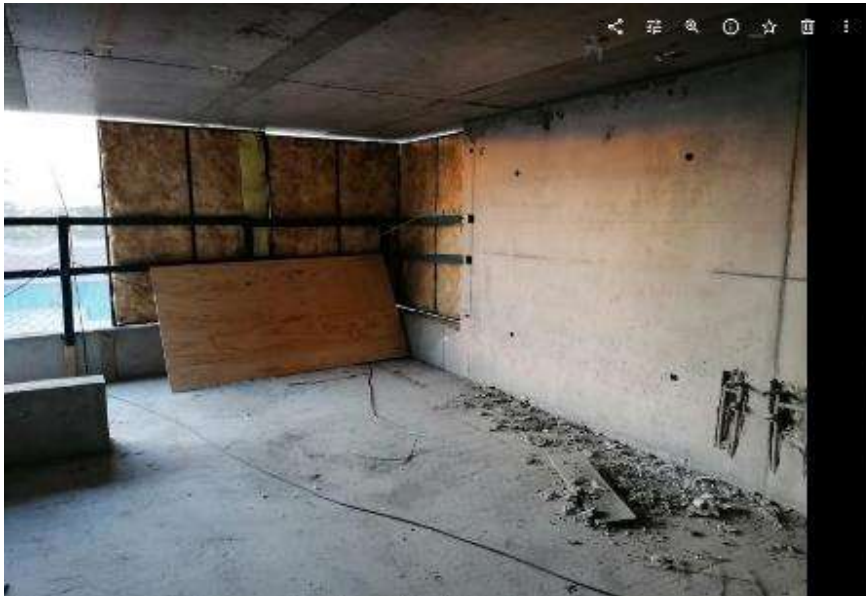
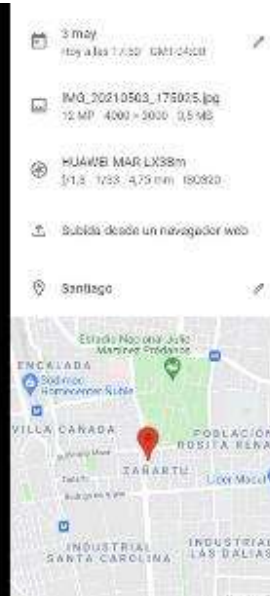
Sello vanos piso 4.

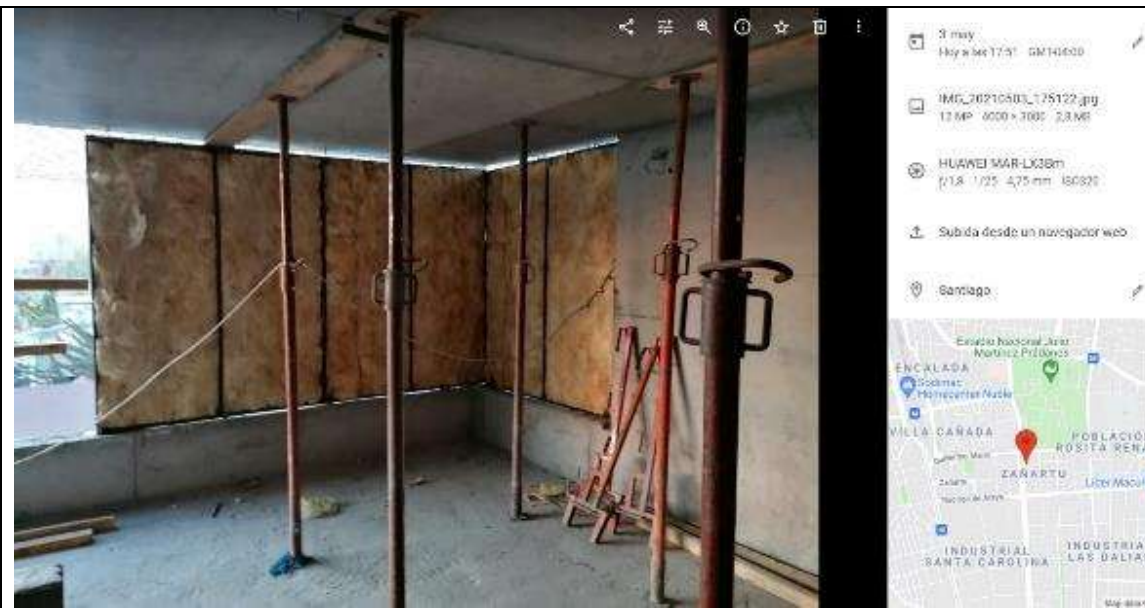
Sello vanos piso 5.

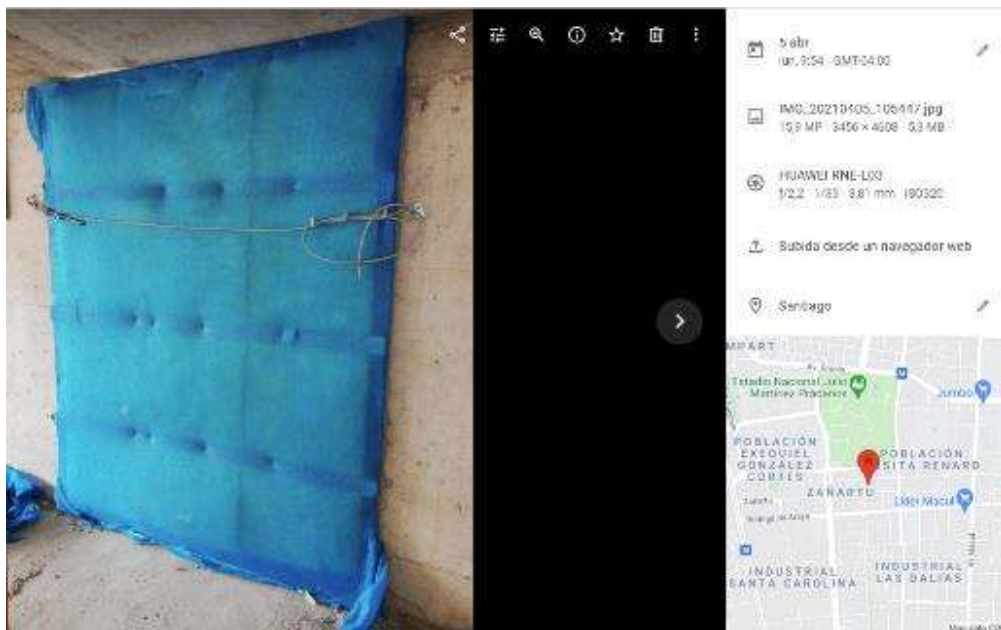
Sello vanos eje U, fachada oriente, vertical departamentos tipo 8.

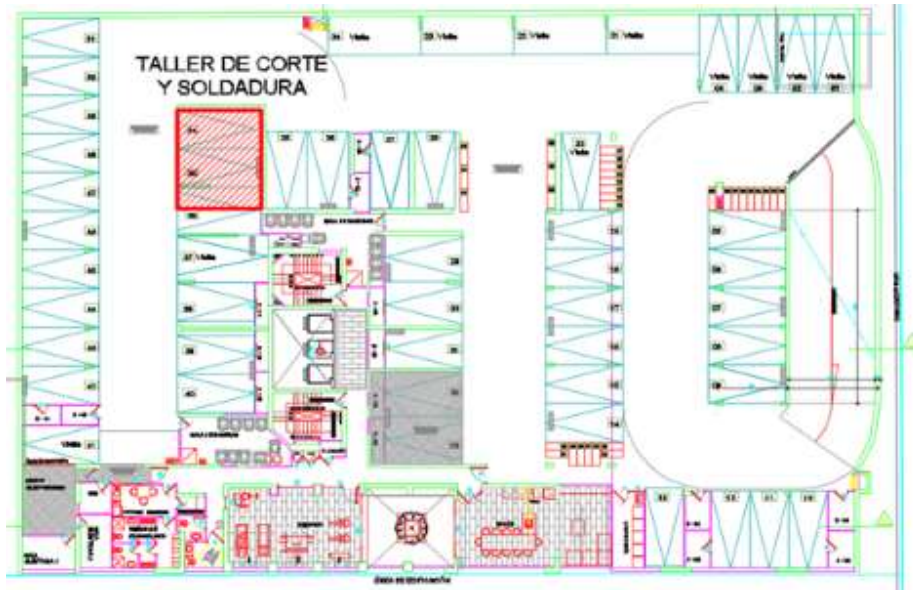
Sector demarcado: nueva ubicación de taller de corte y soldadura trasladado desde sector expuesto en piso 1 hacia primer subterráneo del edificio.

Con respecto al taller de corte, éste fue trasladado al primer subterráneo de la obra, con el fin de generar una mejor aislación acústica que la que podría haberse logrado implementando pantallas en algunas caras del mismo con material insonorizante.

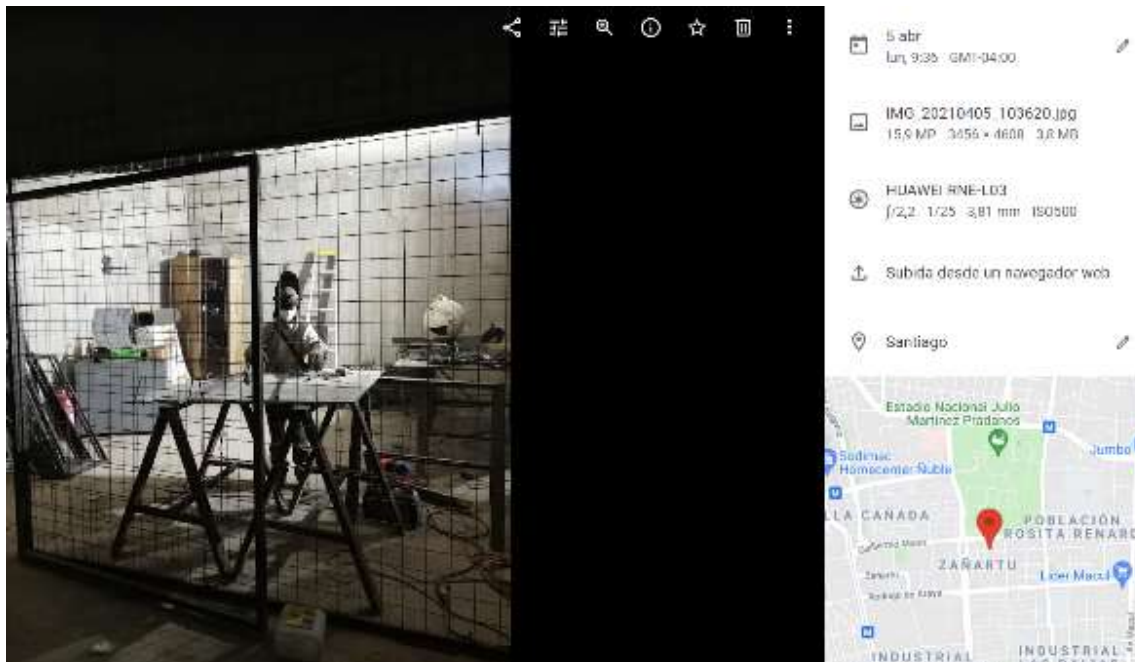
Taller de corte y soldadura en subterráneo 1.

Se procederá a complementar la medida correspondiente al traslado del taller de corte al piso -1 con un cierre de la cara de mayor tamaño del lugar donde está implementado el taller de corte, con una barrera acústica consistente en:

- OSB de 15 mm
- Lana mineral de 50 mm
- Malla metálica para evitar desprendimiento de la lana mineral.

Adicionalmente, se cubrirán las paredes de hormigón que delimitan el taller de corte en el subterráneo con espuma absorbente de modo de reducir la reflexión de ruido en el sector y hacia el exterior del taller.

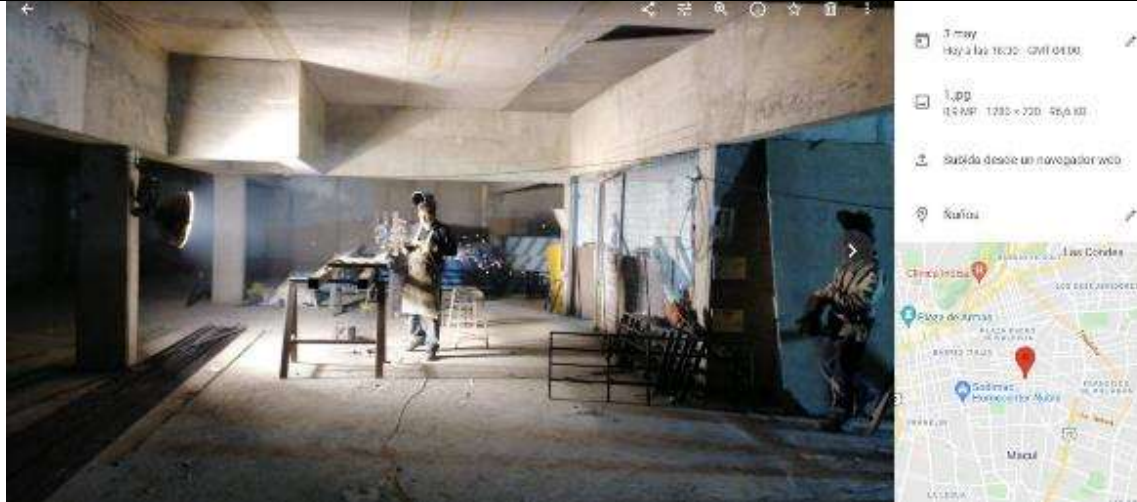
Taller de corte y soldadura en subterráneo 1.

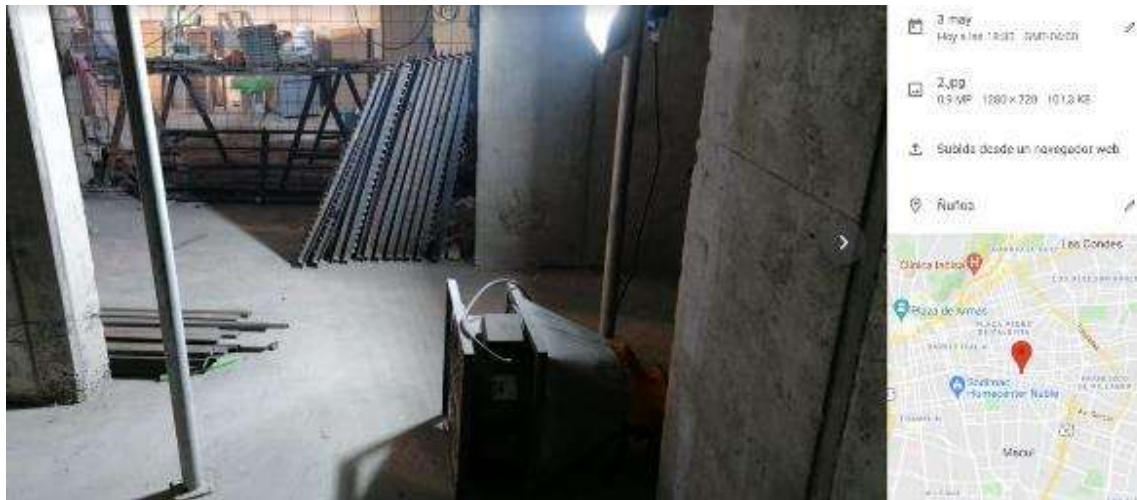
Taller de corte y soldadura en subterráneo 1.
