Reporte de cumplimiento “Relleno Sanitario Puntra” Lunes 26-07-2021

Consta que en virtud de Resolución Exenta N°1526, de 03 de Julio del 2021, de la Superintendencia del Medio Ambiente (SMA), junto con revocar la resolución exenta.N°1469/2021, la reemplaza y ordena Medidas Provisionales procedimentales que indica a Relleno Sanitario Puntra, cuyo titular es la Ilustre Municipalidad de Ancud.

Para dar cumplimiento a esto, es que se detallan en el presente reporte semanal las actividades realizadas en recinto sanitario “Relleno Sanitario Puntra”, desde el lunes 19 de julio a sábado 24 de Julio del 2021.

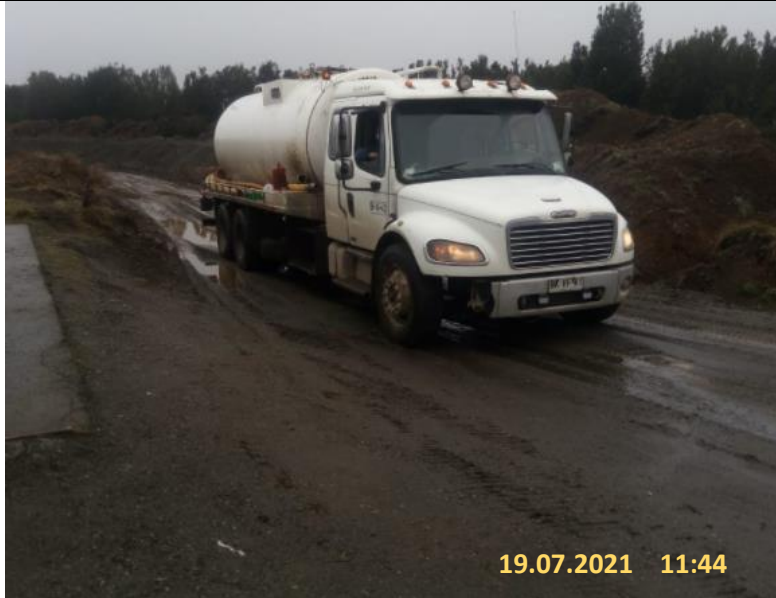
Fotografía N°2: Retiro de Lixiviados desde cámaras de inspección de sobrecelda zona norte- Zanja Sanitaria N°1 y batea de acumulación, por Empresa Aconser
Tomada: Lunes 19 de Julio del 2021.

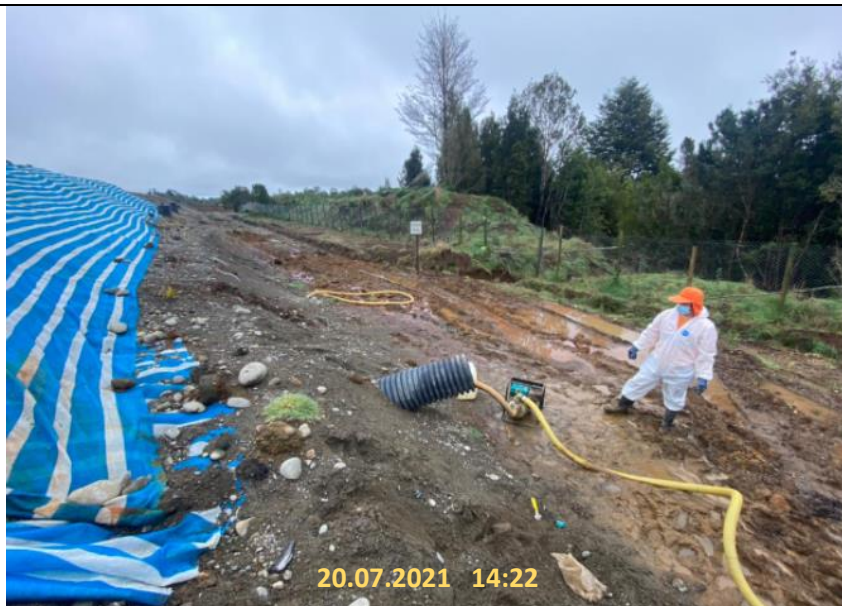
Fotografía N°3: Retiro de Lixiviados desde cámara diagonal D4 de recirculación- Zanja Sanitaria N°1, por personal de Crecer
Tomada: Martes 20 de Julio del 2021.

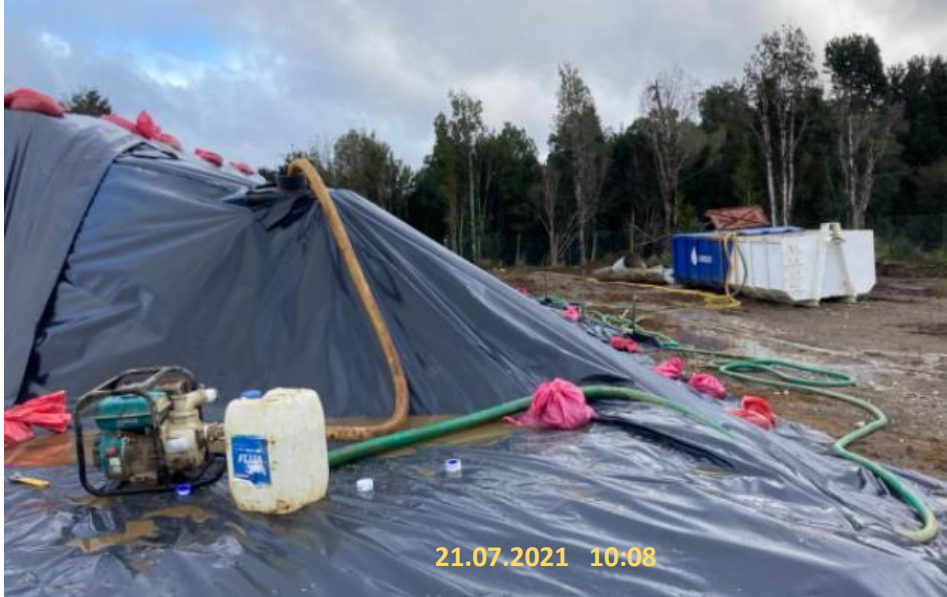
Fotografía N°4: Retiro de Lixiviados de cámaras de inspección de sobrecelda zona norte- Zanja Sanitaria N°1, por Empresa Crecer.
Tomada: Miércoles 21 de Julio del 2021.

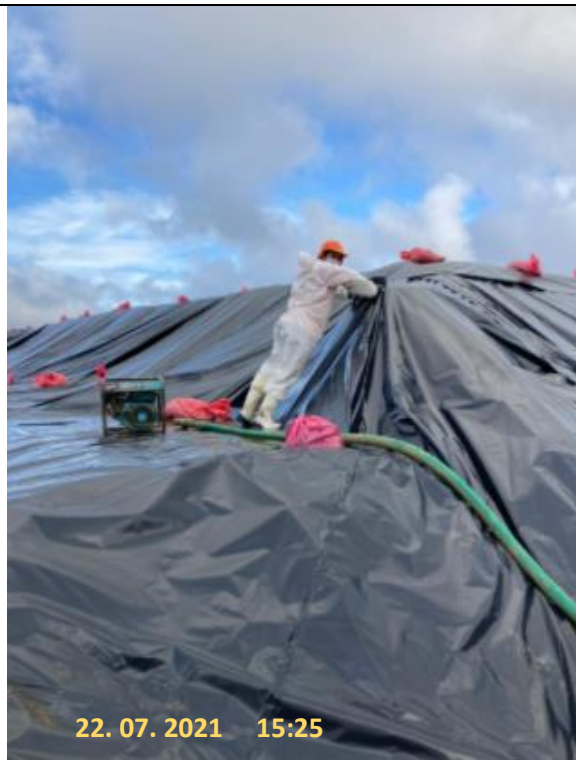
Fotografía N°5: Retiro de Lixiviados desde Cámaras de inspección de sobrecelda zanja N°1 zona norte cámara 10, por Empresa Crecer.
Tomada: Jueves 22 de Julio del 2021.

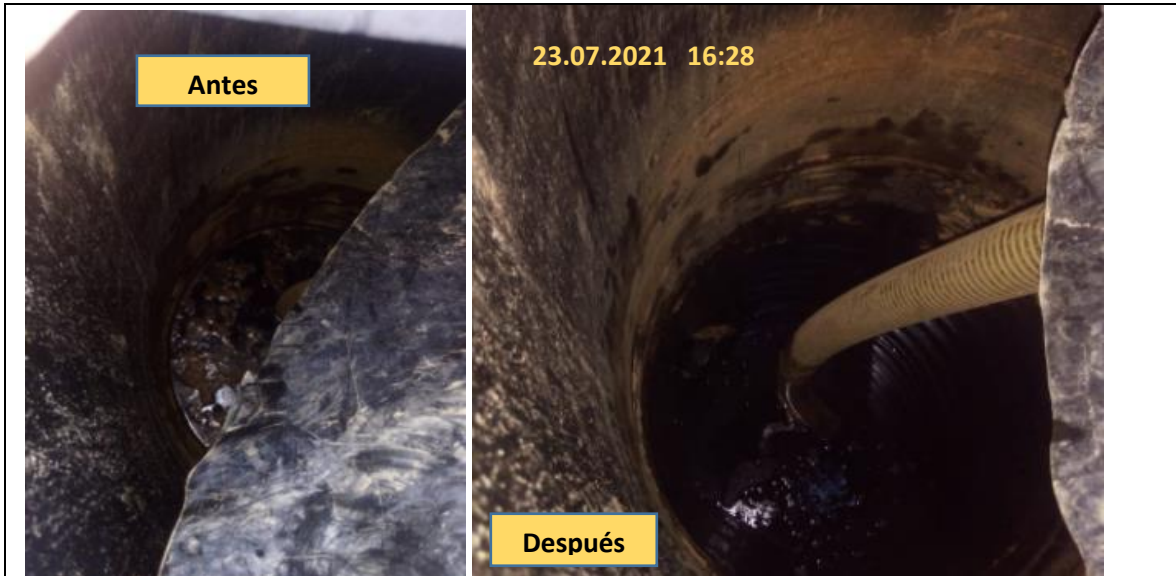
Fotografía N°6: Retiro de Lixiviados desde cámaras de inspección de sobrecelda, Zanja Sanitaria N°1 a batea de acumulación, por Empresa Crecer.
Tomada: Viernes 23 de Julio del 2021.

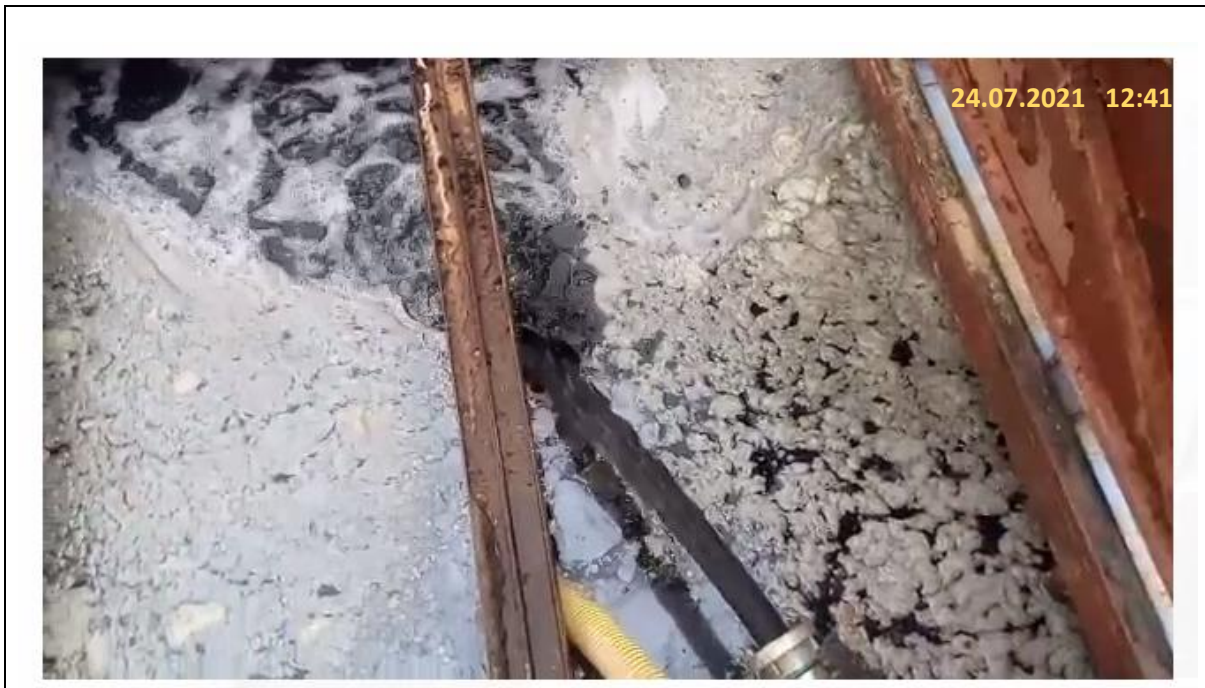
Fotografía N°7: Retiro de Lixiviados desde cámaras de inspección de sobrecelda, Zanja Sanitaria N°1 a batea de acumulación, por Empresa Crecer.
Tomada: Sábado 24 de Julio del 2021.

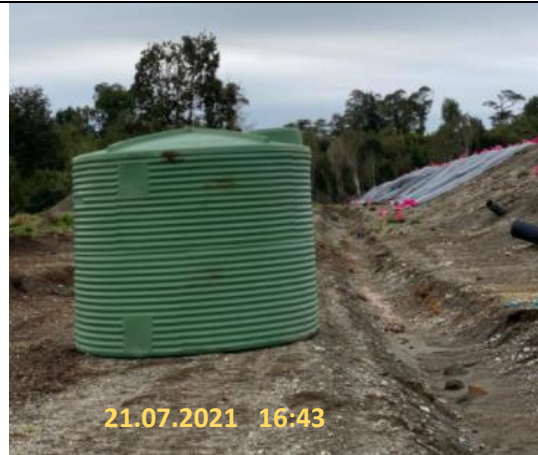
Fotografía N°8: Nuevos Estanques de acumulación de lixiviados

En la fotografía N°8, se muestra los nuevos estanques para acumulación de lixiviados. Estos tienen una capacidad de 10 m³, los cuales reemplazarán a la batea de acumulación una vez se retire todo el líquido lixiviado que contiene. La actual batea tiene una capacidad de acumulación de 20 m³, y los estanques tienen una capacidad de 10 metros cúbicos cada uno. Cabe señalar que se instaló uno el día miércoles 21 de Julio en la zona Este de la zanja y los otros dos ya se encuentran en faena desde el viernes 23 de Julio, aumentando la capacidad de almacenamiento de 20 m³ a 30 m³ para extracción de lixiviados. La finalidad de incorporar 3 contenedores de menos metros cúbicos es poder abordar todas las cámaras para extracción de lixiviados y pueda ser más fácil la operación de extracción, ya que se encontrarán en tres áreas diferentes, una en la zona norte donde se encuentra la actual batea de acumulación, una en la zona Este y otra en la zona Oeste, abarcando así más áreas de extracción.

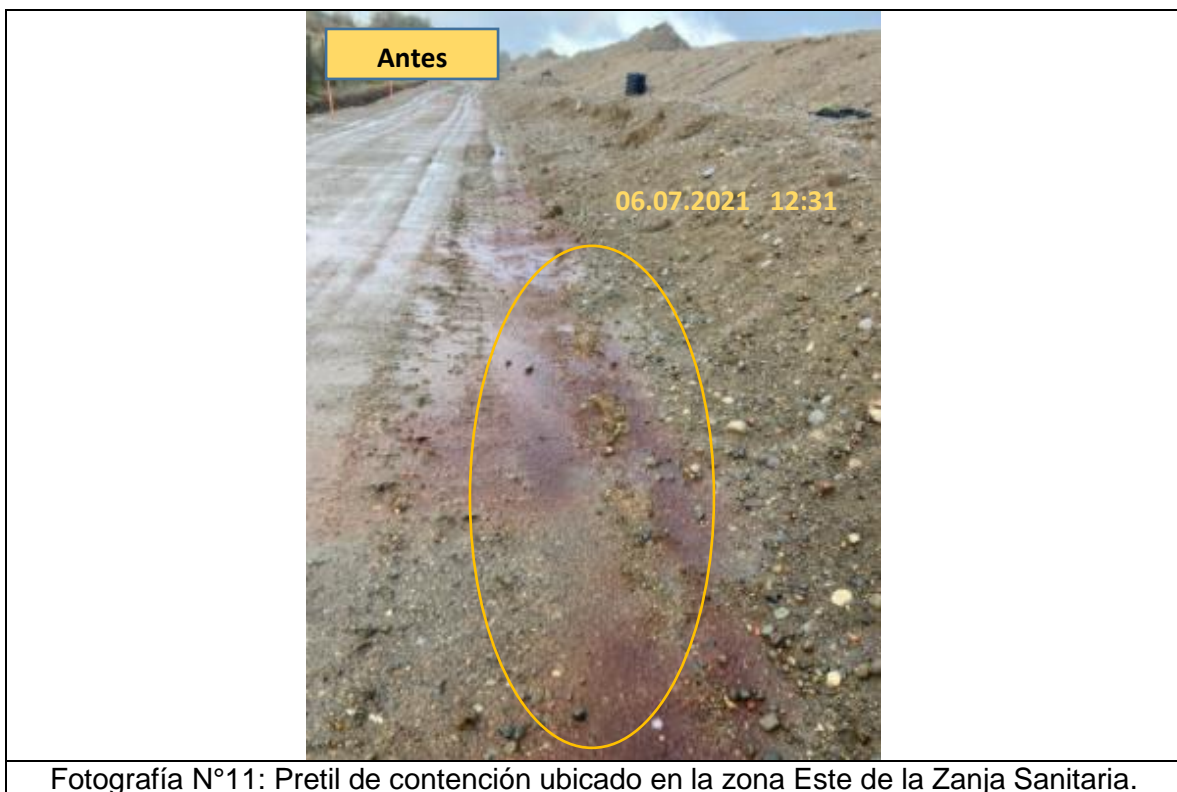
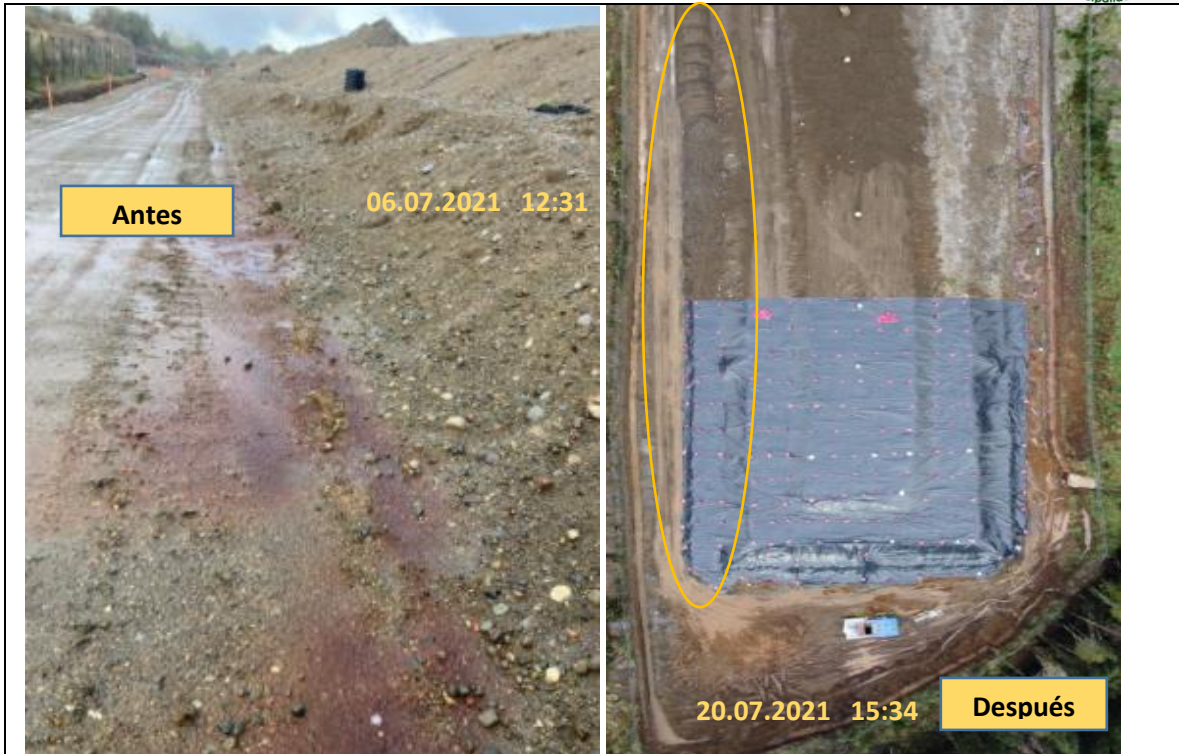
El material del pretil de contención que se encuentra en la zona Este de la zanja, se encuentra ya retirado y fue informado en el reporte semanal correspondiente a la semana 12-18 de Julio. Se adjunta imagen del antes y después.

Fotografía N°12: Antes-Después Pretel de contención ubicado en la zona Este de la Zanja Sanitaria.

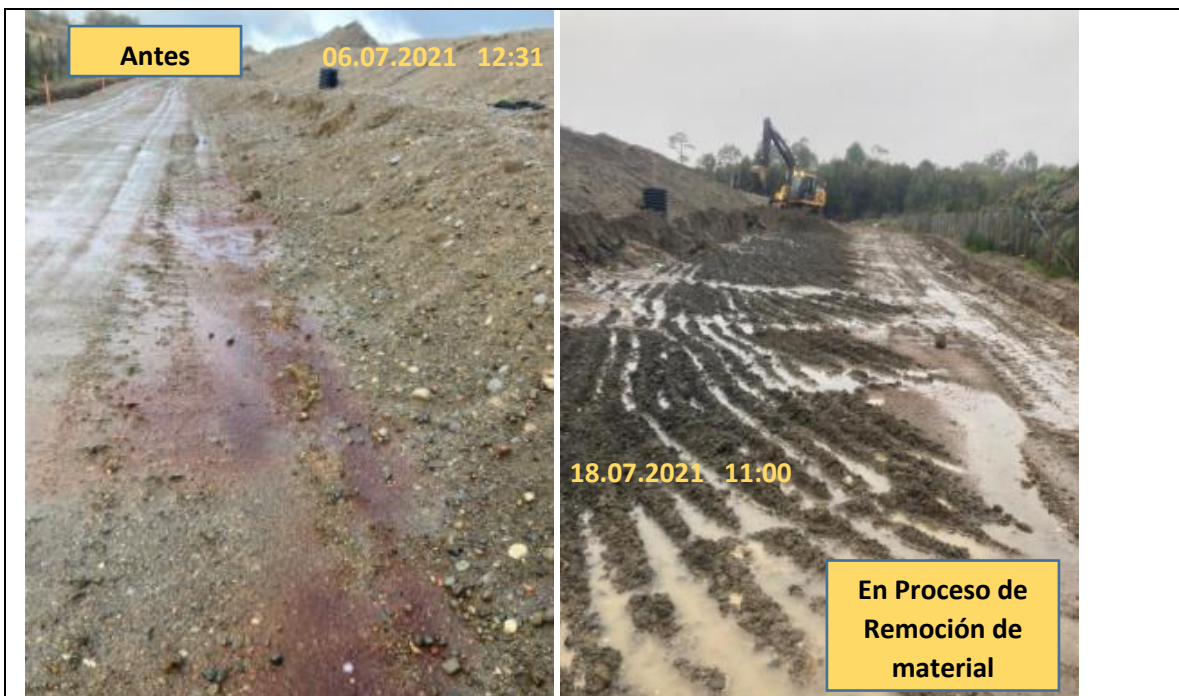
Fotografía N°13: Remoción de material correspondiente al pretel de contención ubicado en la zona Este de la Zanja Sanitaria, por Empresa Crecer.

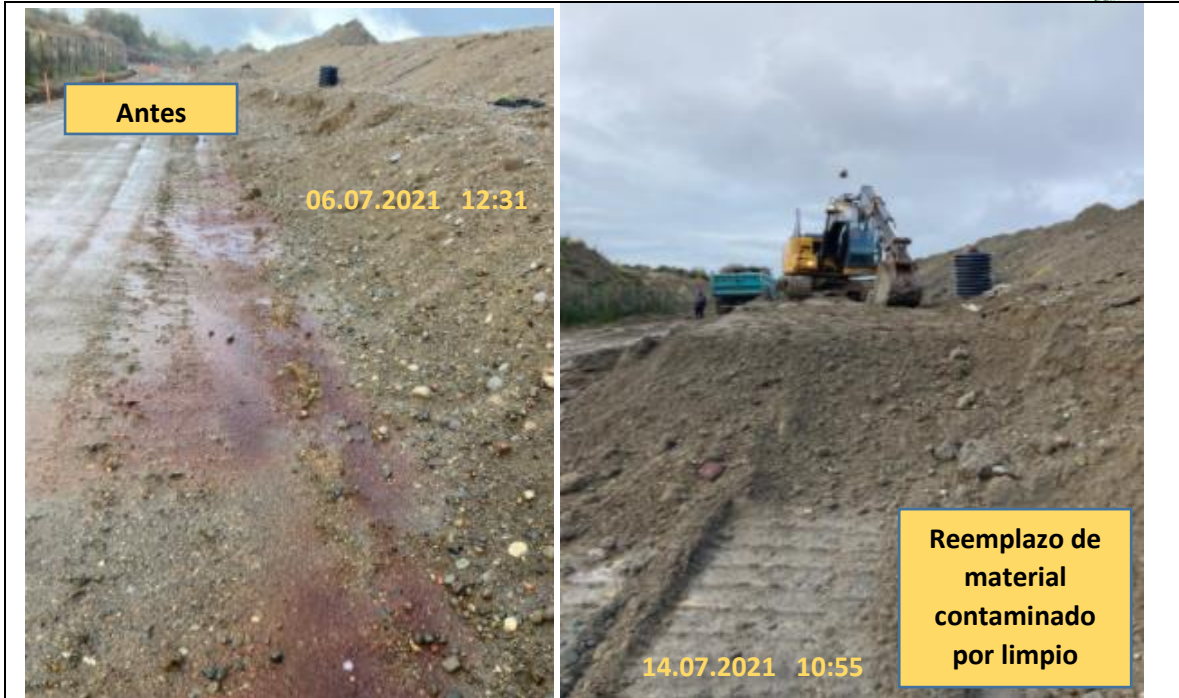
Fotografía N°14: Reemplazo todo el material del camino y del pretil de contención ubicado en la zona Este de la Zanja Sanitaria por material limpio, por Empresa Crecer.

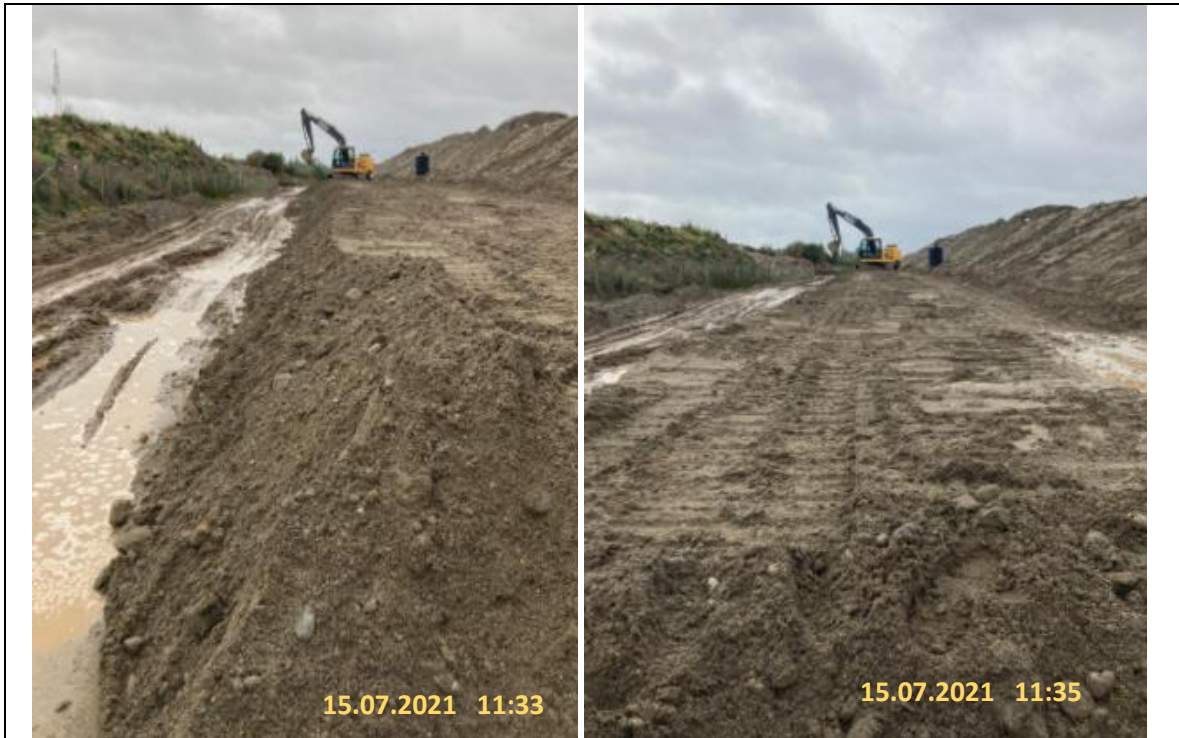
Fotografía N°15: Pretil de contención con material limpio ubicado en la zona Este de la Zanja Sanitaria, por Empresa Crecer

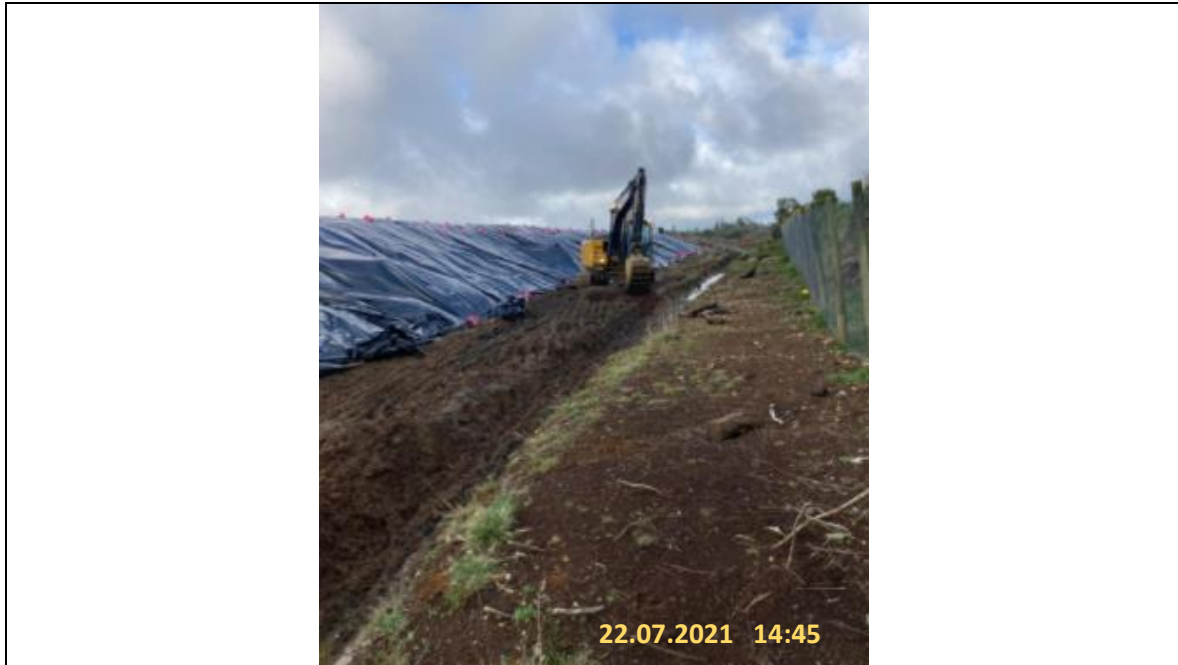
Fotografía N°16: Retiro de Material contaminado zona Oeste Zanja Sanitaria N°1, por Empresa Crecer
Tomada: jueves 22 de Julio del 2021.

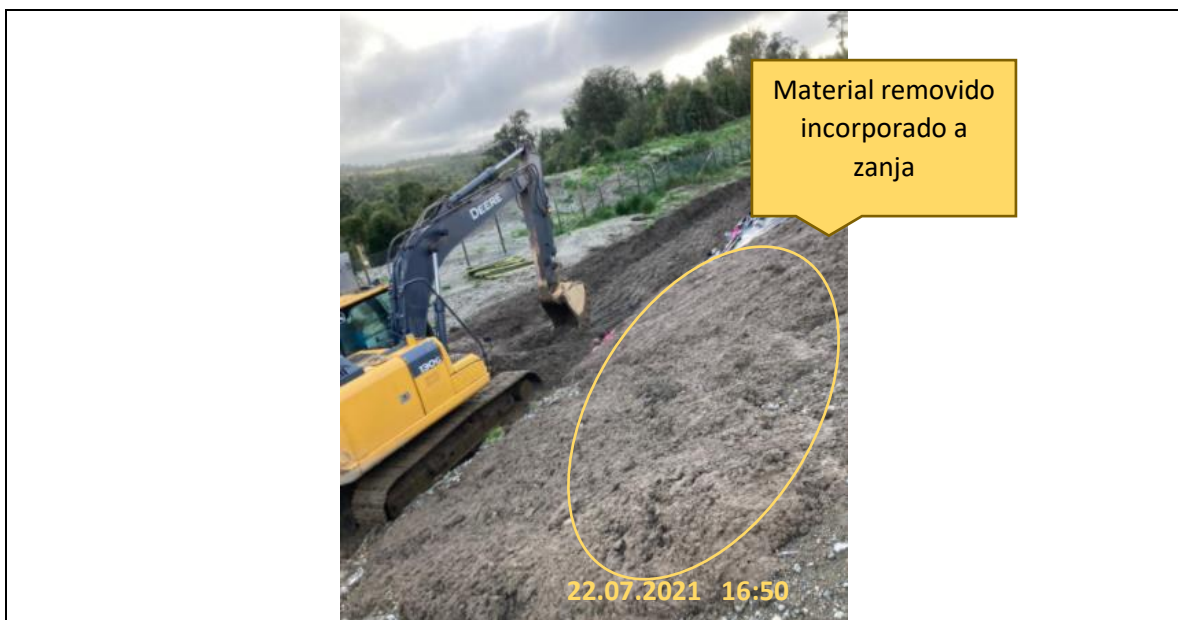
Fotografía N°17: Retiro de Material contaminado zona Oeste Zanja Sanitaria N°1 y incorporación a la zanja, por Empresa Crecer
Tomada: jueves 22 de Julio del 2021.

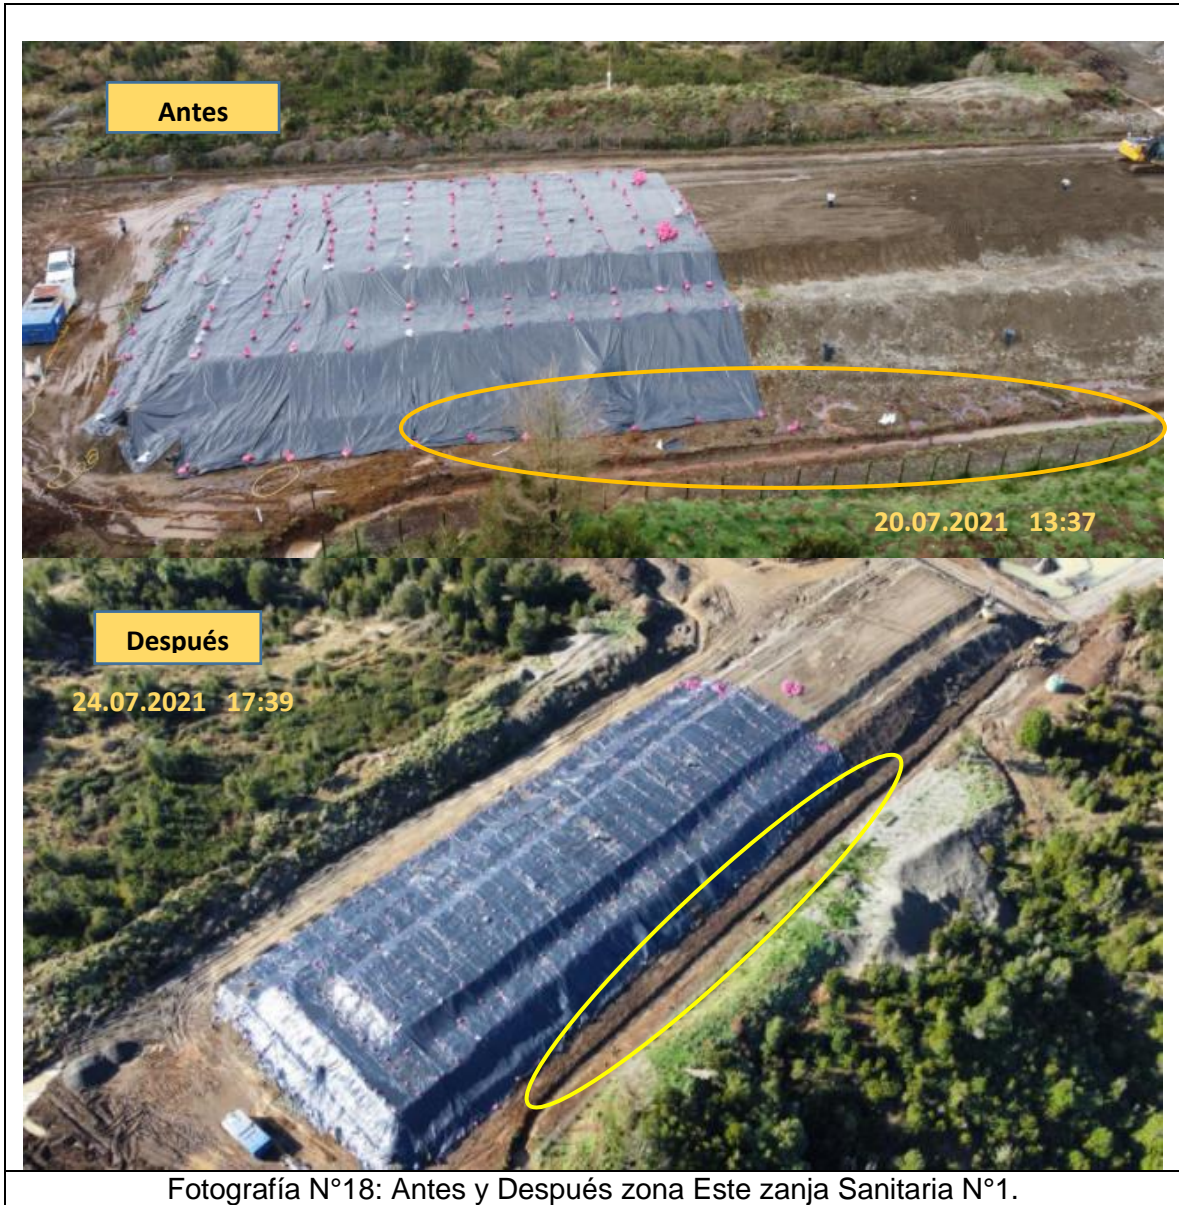
Fotografía N°18: Antes y Después zona Este zanja Sanitaria N°1.

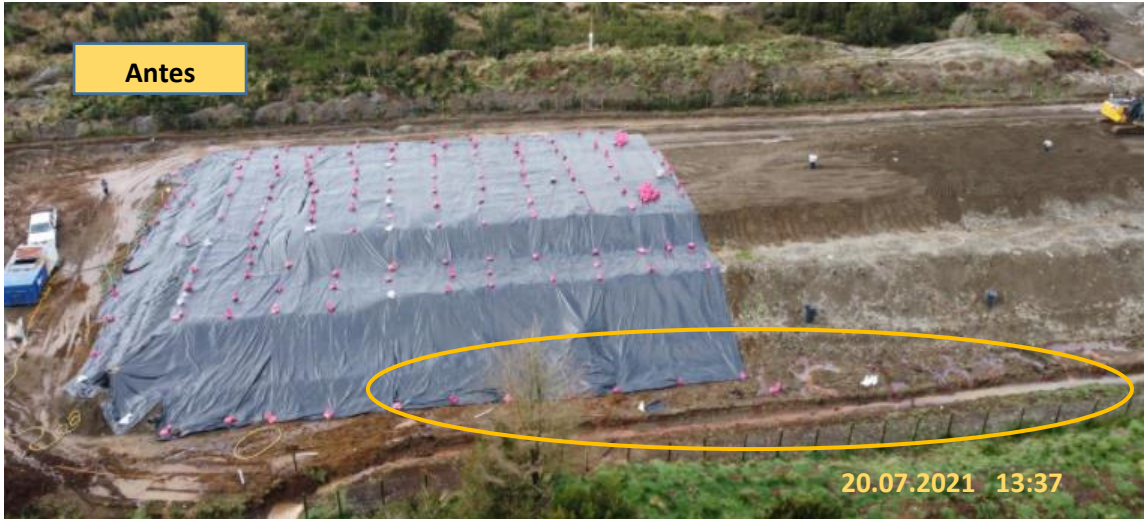
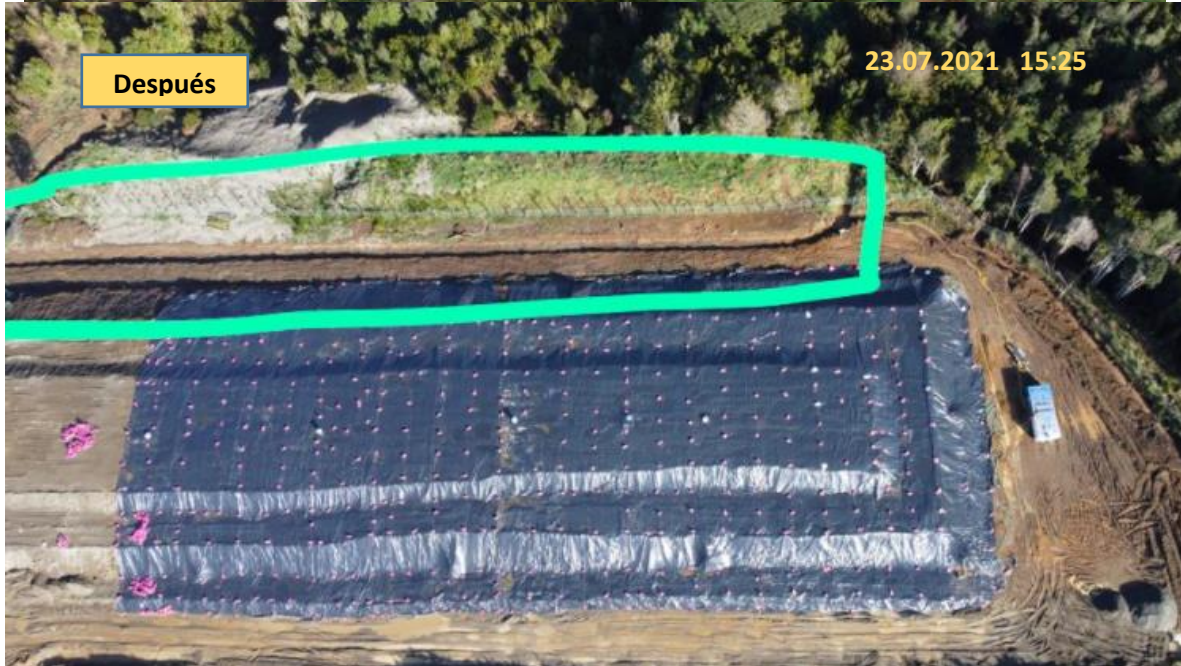
Fotografía N°19: Antes y Después zona Este zanja Sanitaria N°1.

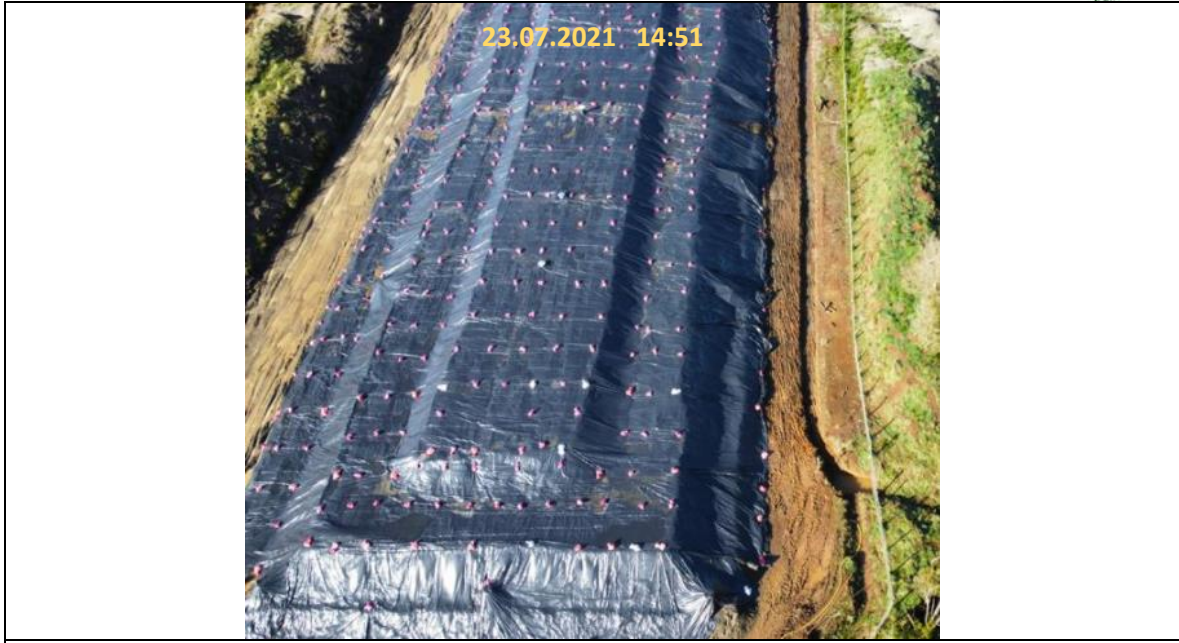
Fotografía N°20: Retiro de Material contaminado zona Oeste Zanja Sanitaria N°1, por Empresa Crecer

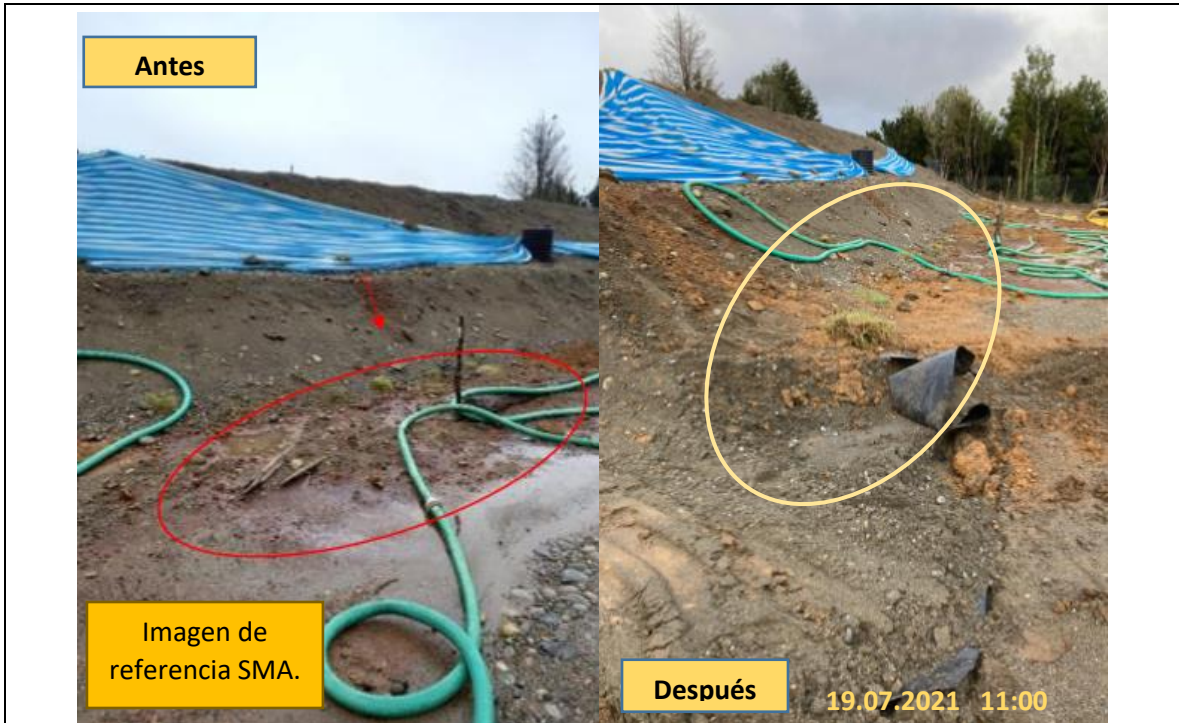
Fotografía N°21: Antes y Después Zona Norte Zanja Sanitaria N°1.
