Reporte de cumplimiento “Relleno Sanitario Puntra” Lunes 12-07-2021

En relación a Resolución Exenta N°1526 emitida con fecha 03 de Julio del 2021 emitida por la Superintendencia del Medio Ambiente (SMA), donde a través del presente documento Revoca la Res. Ex. N°1469/2'21, Reemplaza y Ordena Medidas Provisionales procedimentales que indica a Relleno Sanitario Puntra.

Para dar cumplimiento a esto, es que se detallan en el presente reporte las actividades realizadas en recinto sanitario “Relleno Sanitario Puntra” desde el sábado 03 de Julio a sábado 10 de Julio del 2021.

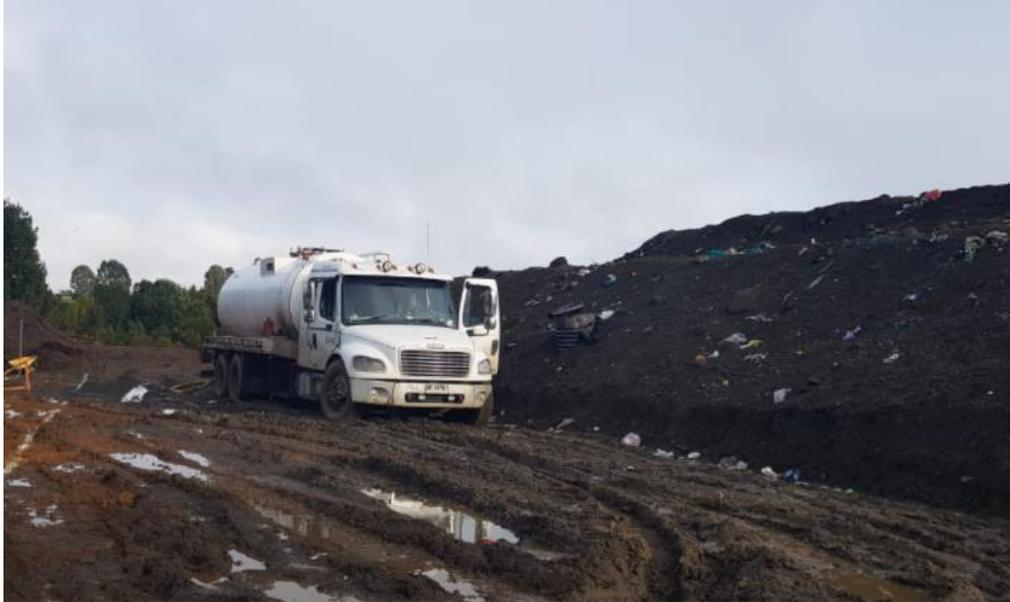
Fotografía N°1: Retiro de Lixiviados por Empresa Aconser.
Tomada: Sábado 03 de Julio del 2021.

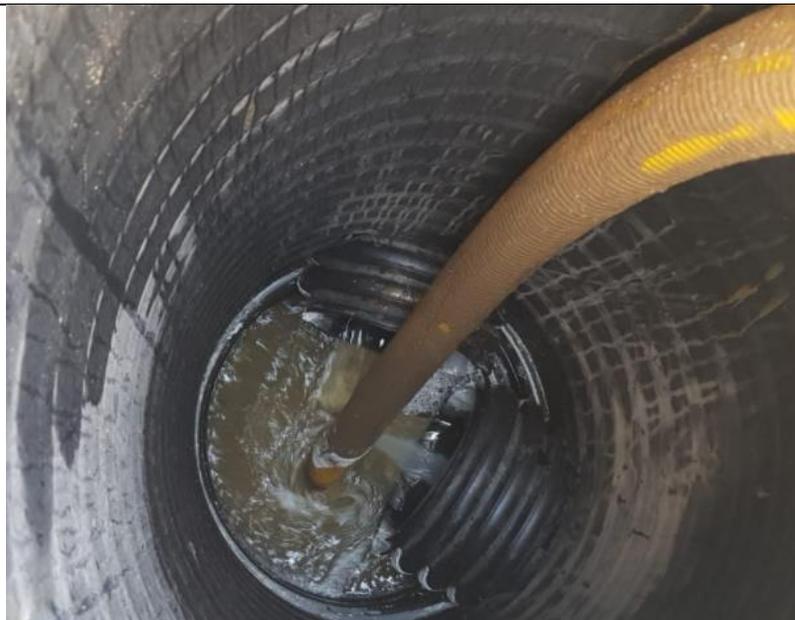
Fotografía N°2: Retiro de Lixiviados de cámaras de inspección de sobrecelda-
Adecuación Zanja Sanitaria N°1, por Empresa Aconser.
Tomada: Sábado 03 de Julio del 2021.

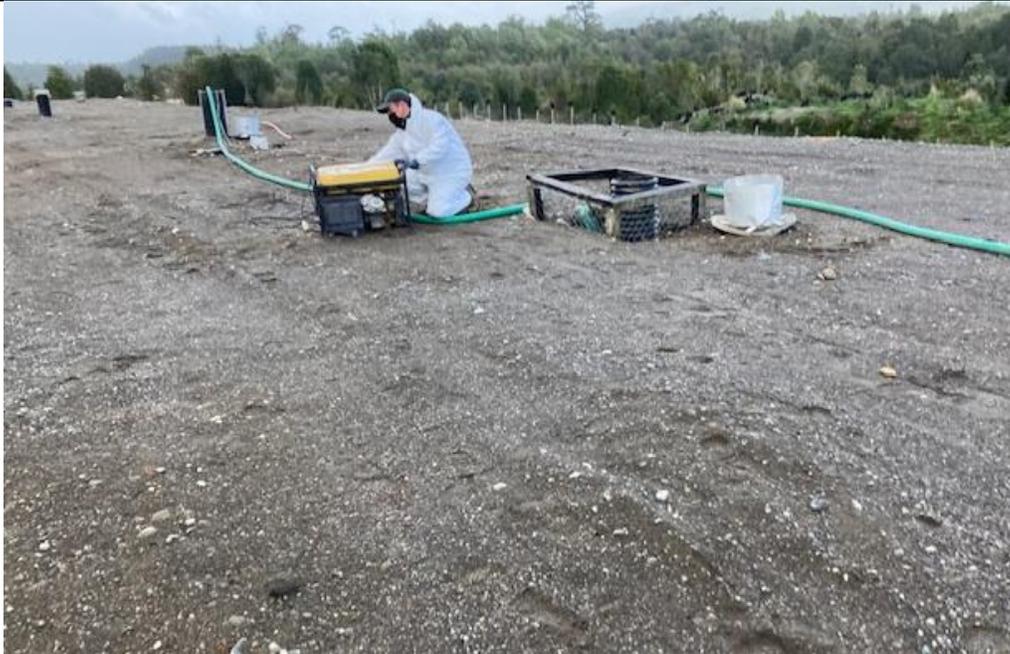
Fotografía N°3: Retiro de Lixiviados a batea de acumulación, por Empresa Aconser.

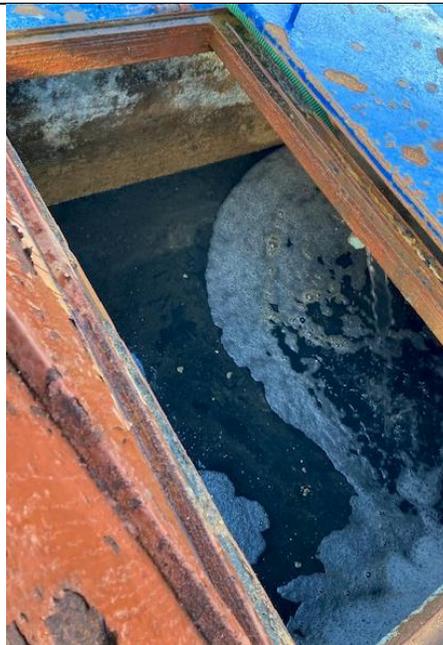
Fotografía N°4: Retiro de Lixiviados a batea de acumulación, por personal Municipal.

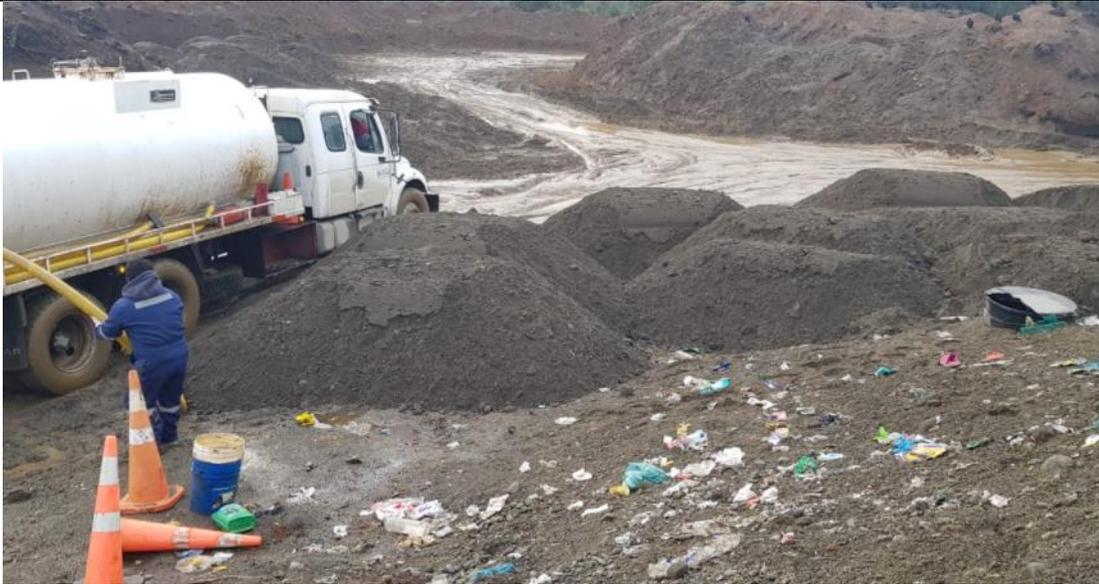
Fotografía N°5: Retiro de Lixiviados de cámaras de inspección de sobrecelda-
Adecuación Zanja Sanitaria N°1, por Empresa Aconser.
Tomada: Jueves 08 de Julio del 2021.

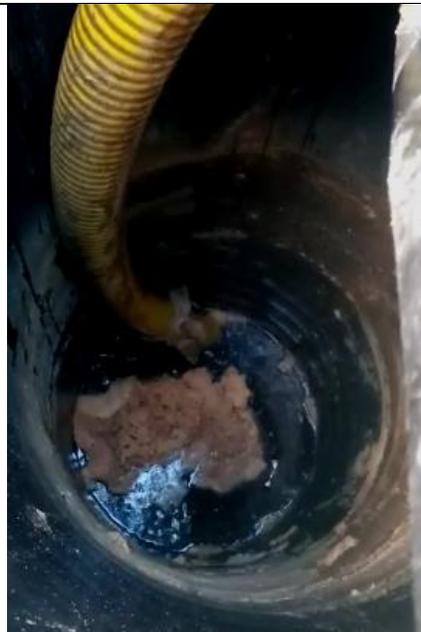
Fotografía N°6: Retiro de Lixiviados de cámaras de inspección de sobrecelda-
Zanja Sanitaria N°1, por Empresa Aconser.
Tomada: Viernes 09 de Julio del 2021.

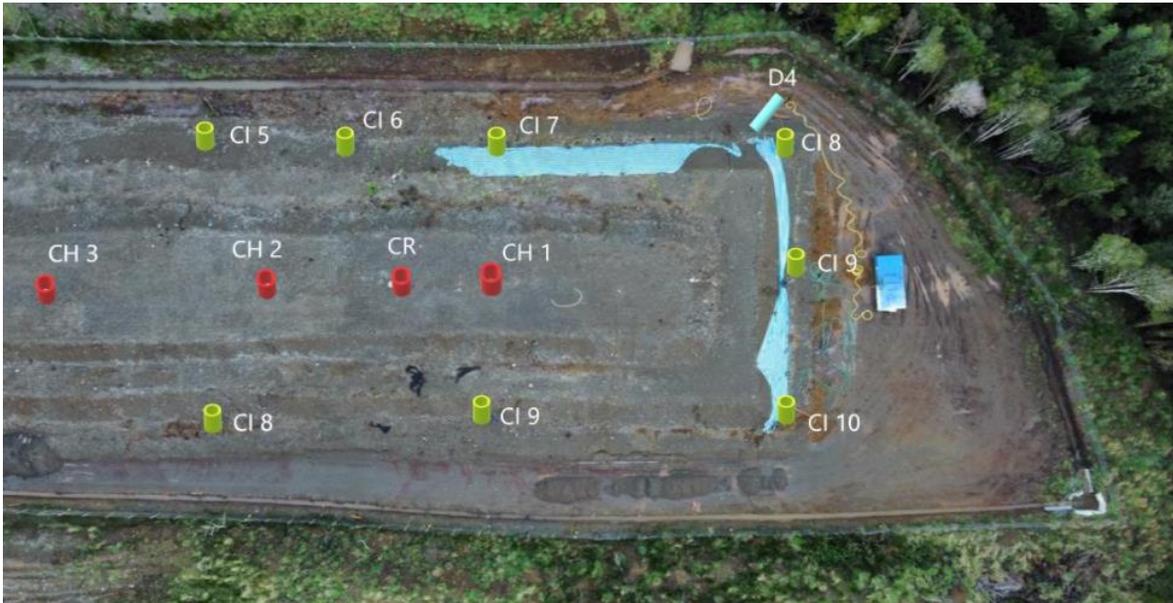
Fotografía N°7: Zanja Sanitaria N°1- Parte Norte.
Imagen Aérea I. Municipalidad de Ancud.

Cámara Inspección	Altura de Cámara (m)	Capacidad Libre (m)	Nivel de Liquido (m)
C1	2	1,7	0,3
C2	SELLADA	-	-
C3	2	0,96	1,04
C4	2	1,05	0,95
C5	2	1,15	0,85
C6	2	1,32	0,68
C7	2	1,15	0,85
C8	2	1,28	0,72
C9	2	1,32	0,68
C10	2	0,7	1,3
C11	2	1,24	0,76
C12	2	0,82	1,18
C13	22	1	21
C14	2	1,1	0,9
C15	2	x	-
C16	2	1,64	0,36
Ductos Diagonales			
	Profundidad	Capacidad Libre (m)	Nivel de Liquido (m)
D1	7,5	0,86	6,64
D2	7,5	0	7,5
D3	7,5	1,3	6,2
DE	7,5	1	6,5
Chimeneas			
	Profundidad (m)	Capacidad Libre (m)	Nivel de Liquido (m)
CH1	12	2,04	9,96
CR	12	4,2	7,8
CH2	12	2,2	9,8
CH3	12	3,36	8,64
CH4	12	3,54	8,46
CH5	12	2,57	9,43

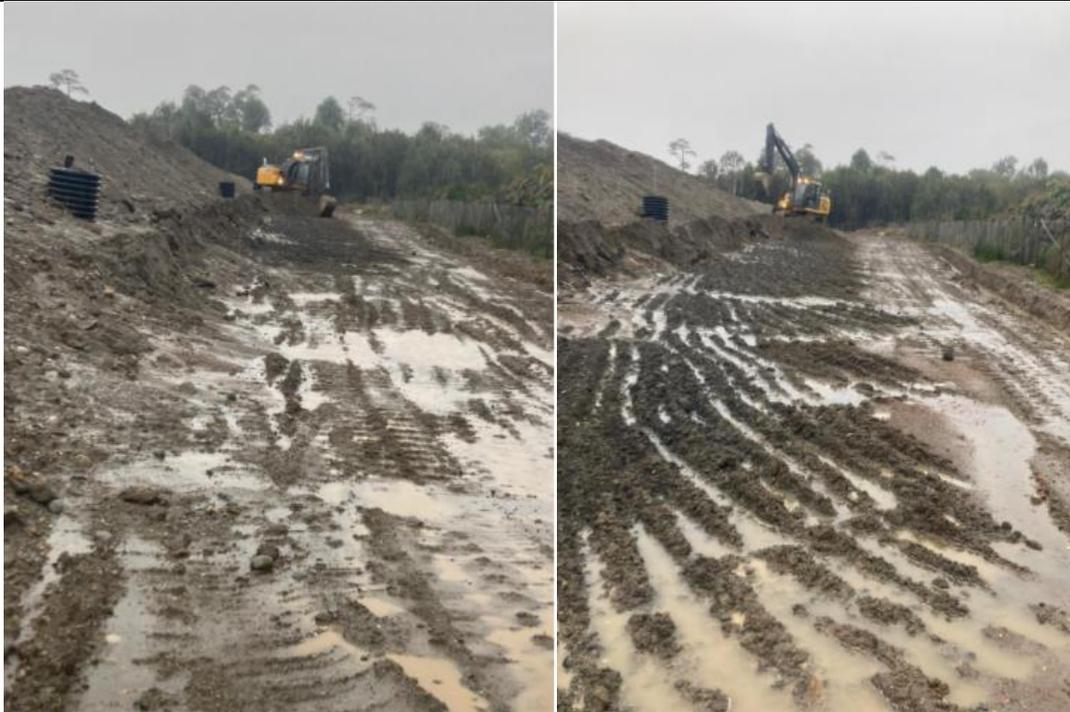
Fotografía N°9: Retiro de Material Pretil de contención- Zanja Sanitaria N°1, por Empresa Crecer
Tomada: jueves 08 de Julio del 2021.

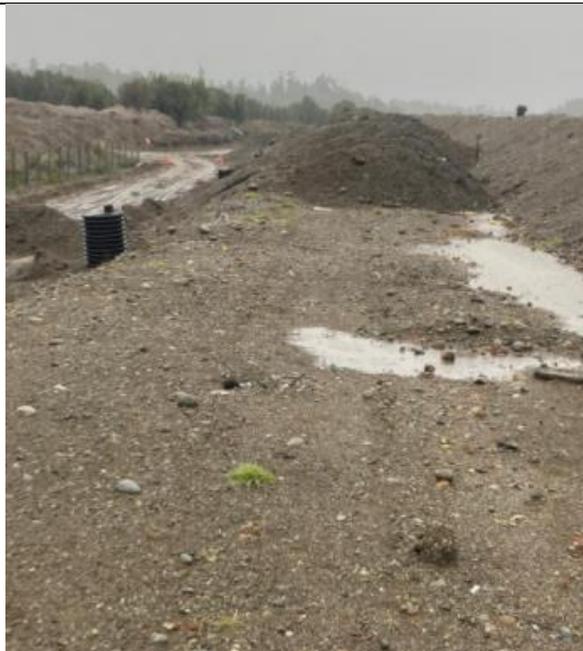
Fotografía N°10: Material contaminado se acopia al interior de la zanja.
Tomada: Jueves 08 de Julio del 2021.

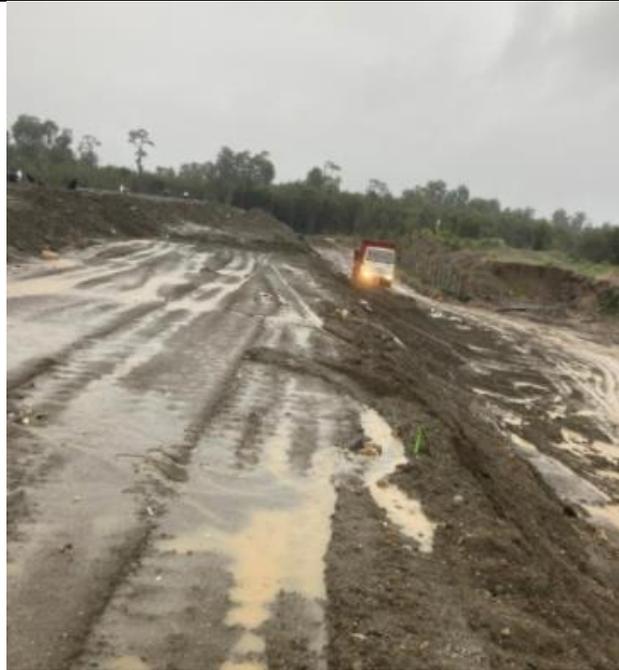
Fotografía N°11: Camión tolva llevando material limpio a zona de pretil de contención.

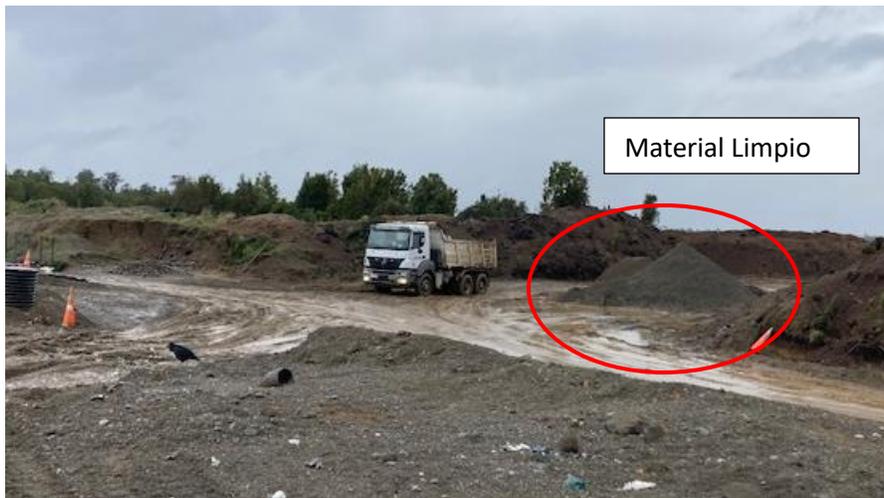
Fotografía N°12: Acopio Material limpio para remplazo de material y así dar cumplimiento a medida provisional.
