**“ESTUDIO DE ESTABILIDAD ESTRUCTURAL
RELLENO SANITARIO PUNTRA EL ROBLE.
COMUNA DE ANCUD, PROVINCIA DE CHILOÉ,
REGIÓN DE LOS LAGOS”**

ILUSTRE MUNICIPALIDAD DE ANCUD

NOVIEMBRE 2021

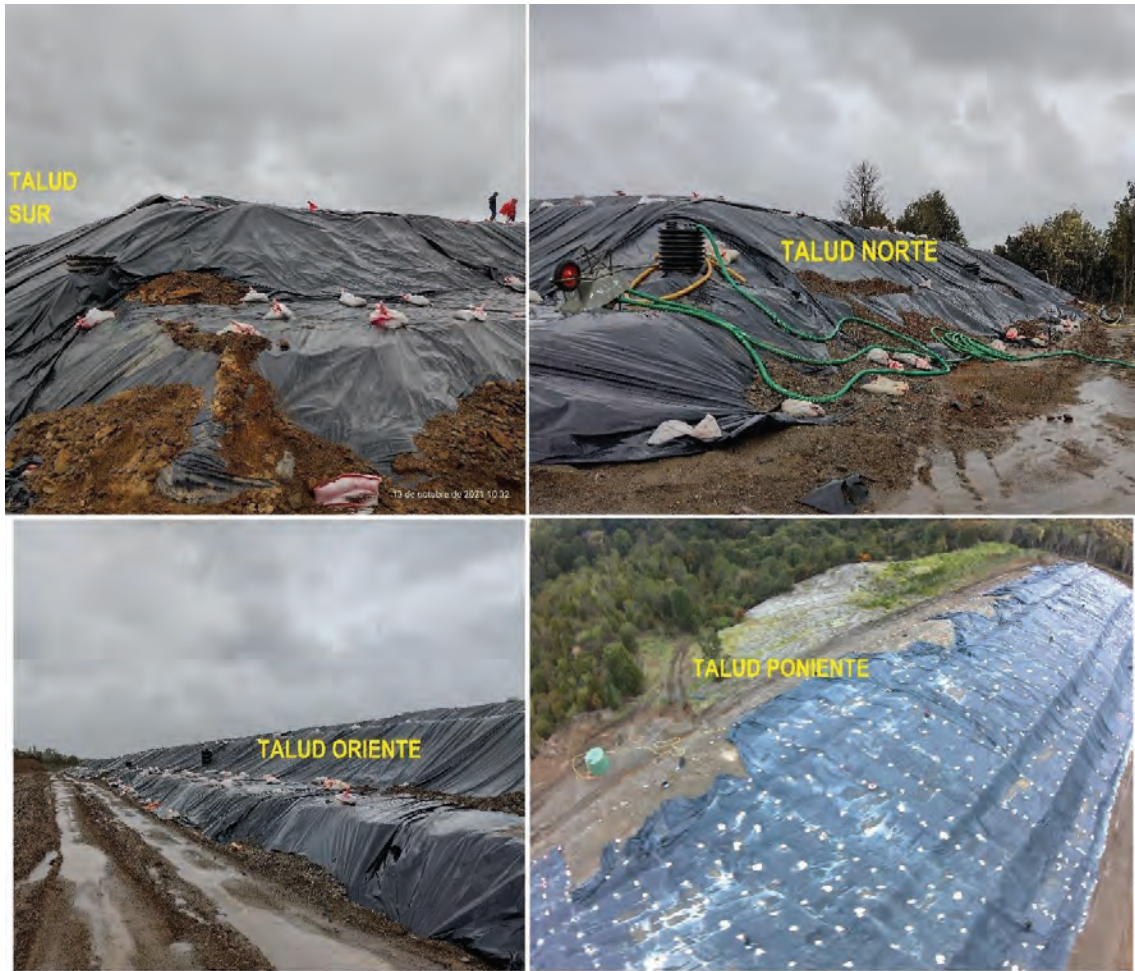
Figura 3. Geometría actual del relleno sanitario Puntra El Roble (13 y 16 de octubre 2021).

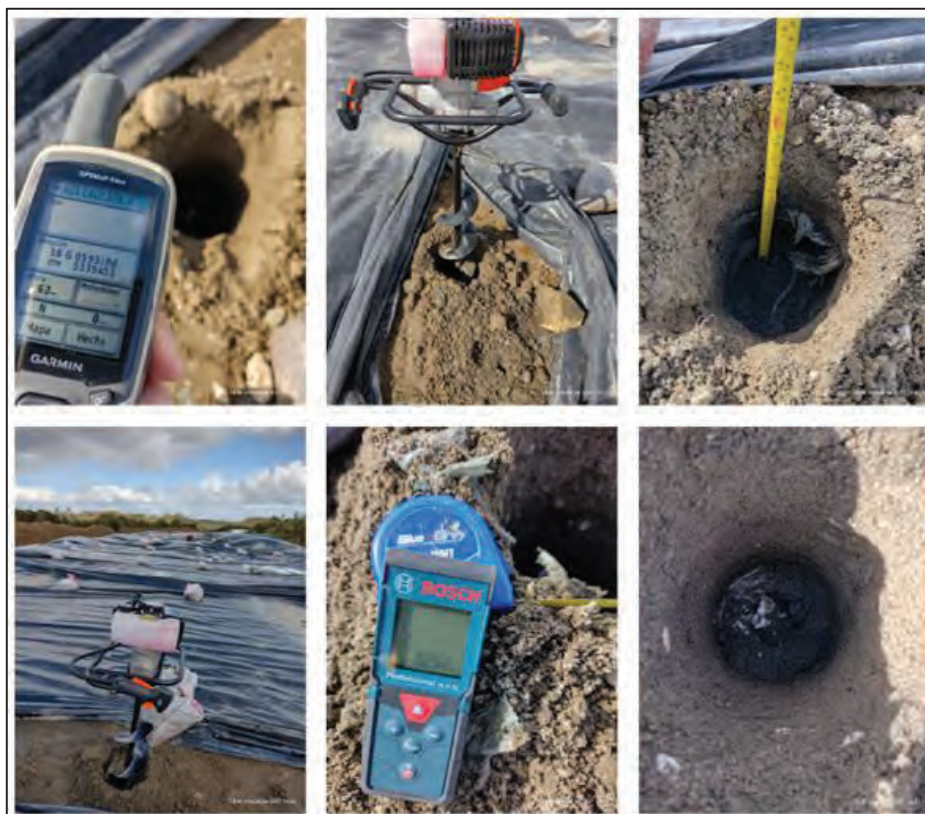
ID Calicata	Coordenada UTM Norte	Coordenada UTM Este	Espesor Cobertura (cm)	Zona Calicata
A	5.339.384	593.202	29,10	Sur
B	5.339.406	593.187	29,80	Centro-Sur
C	5.339.431	593.171	34,50	Centro-Norte
D	5.339.453	593.157	29,30	Norte
		Promedio	30,67

Figura 7. Registro fotográfico de calicatas no invasivas sobre el relleno sanitario.

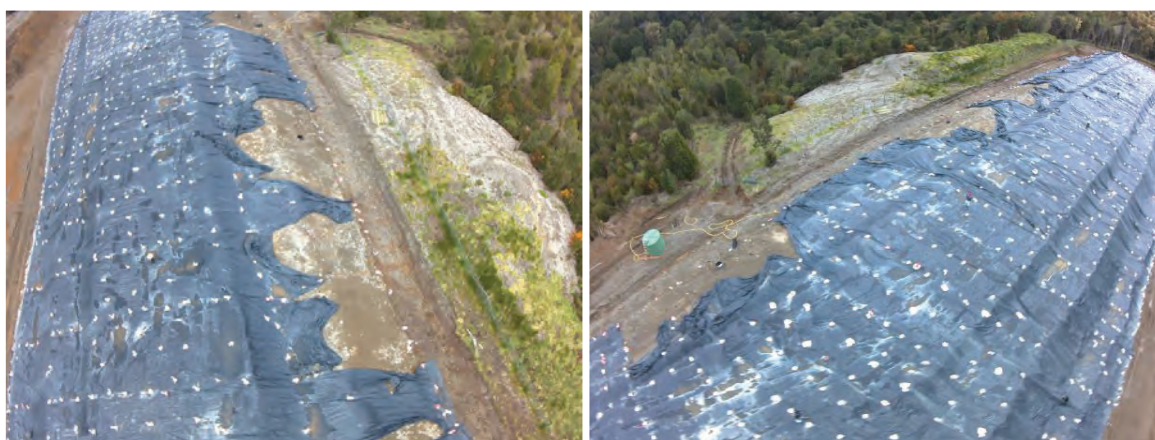
Figura 8. Estado del vertedero cubierta su superficie con polietileno (15-10-2021).

Nota: El día 15 de octubre 2021, el polietileno presentaba imperfecciones en el talud oeste al momento de las fotografías. Cuestión que fue mejorada y se aprecia en las fotografías del 10 de noviembre recién pasado.

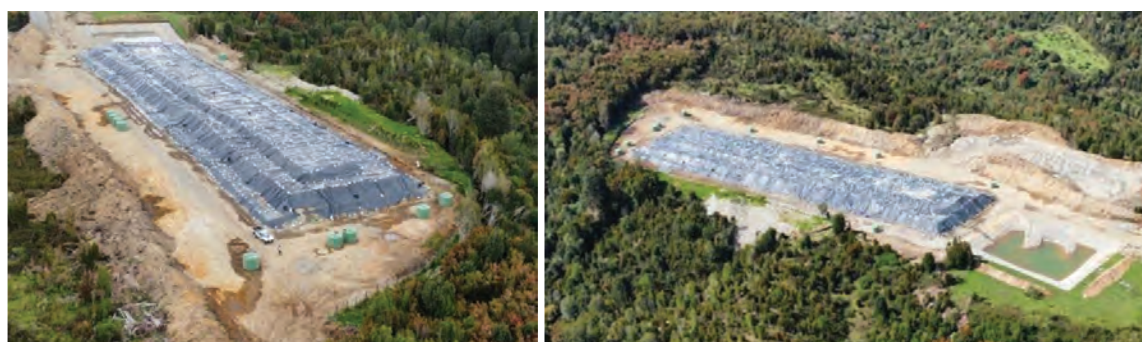
Figura 9. Estado del vertedero cubierta su superficie con polietileno (10-11-2021).

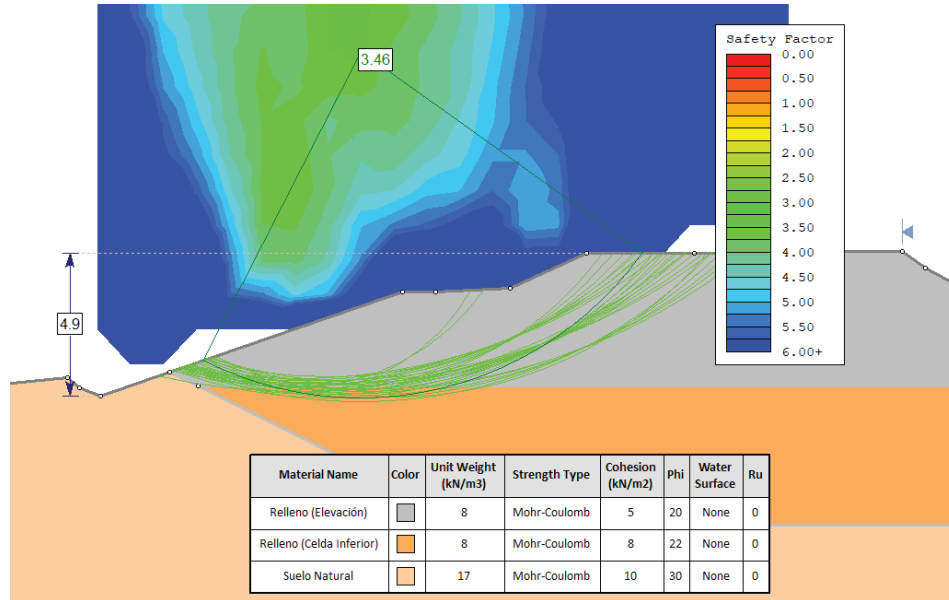
Figura 5.2-a: Resultado de análisis estático perfil n° 1 con FSe=3,46 => Cumple.

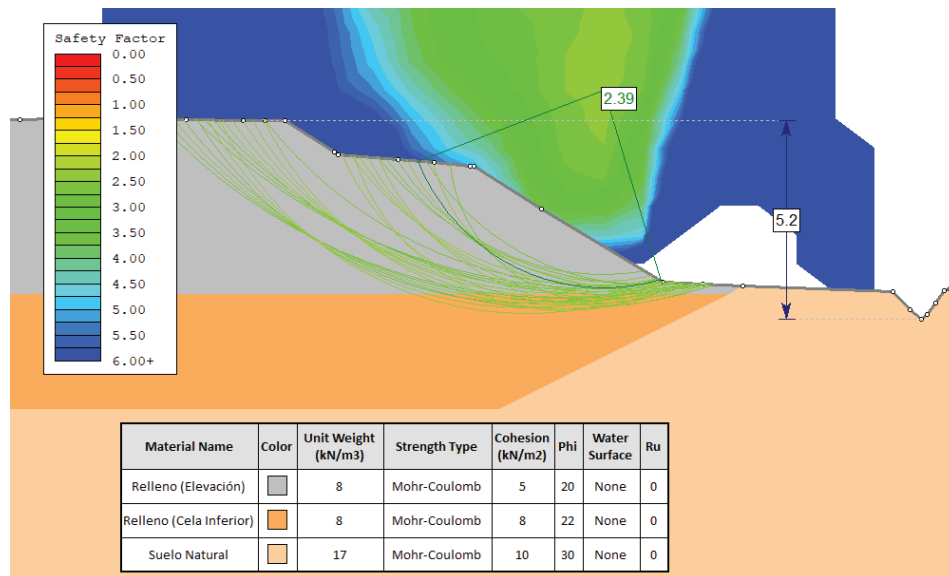
Figura 5.2-b: Resultado de análisis estático perfil n° 3 con FSe=2,39 => Cumple.

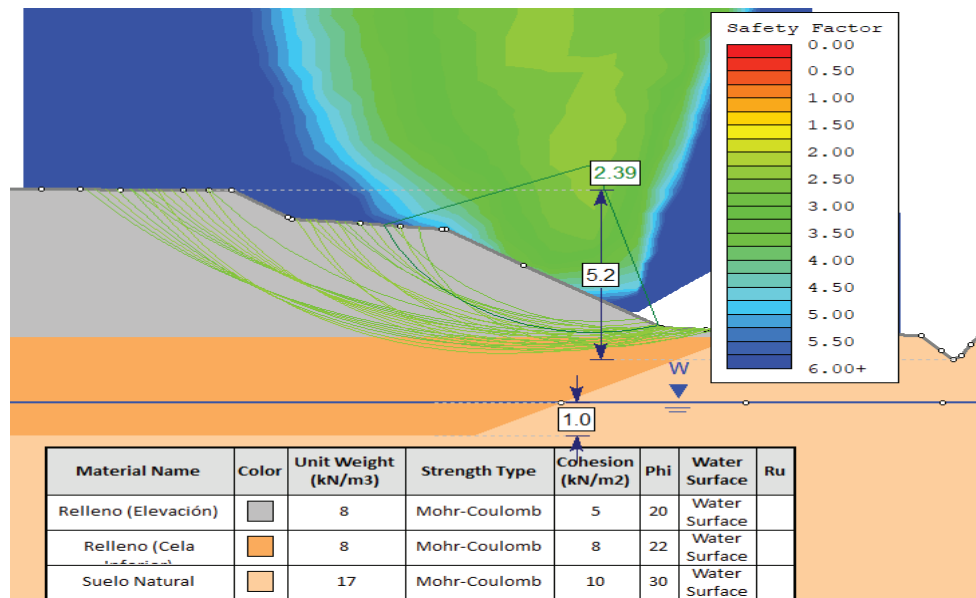
Figura 5.2-c: Resultado de análisis estático perfil n° 3 con 1.0 m de lixiviado desde el fondo del relleno.
FSe = 2,39 => Cumple.

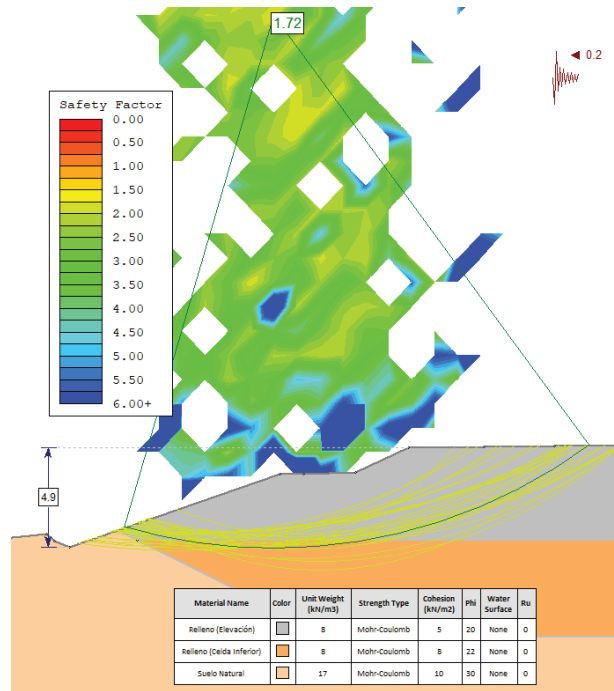
Figura 5.3-b: Resultado de análisis sísmico perfil n° 1 con FSs=1,72 => Cumple.

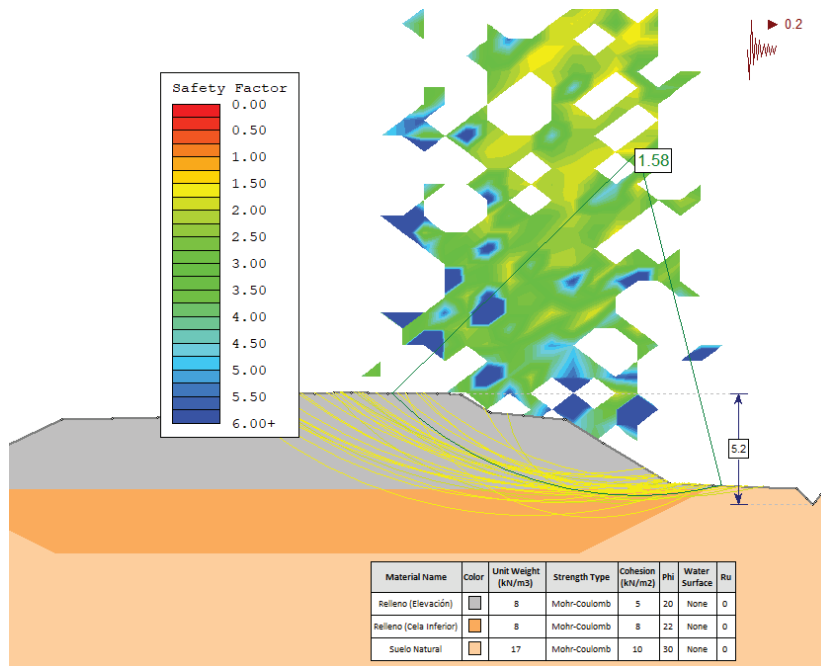
Figura 5.3-c: Resultado de análisis sísmico perfil n° 3 con FSs=1,58 => Cumple.

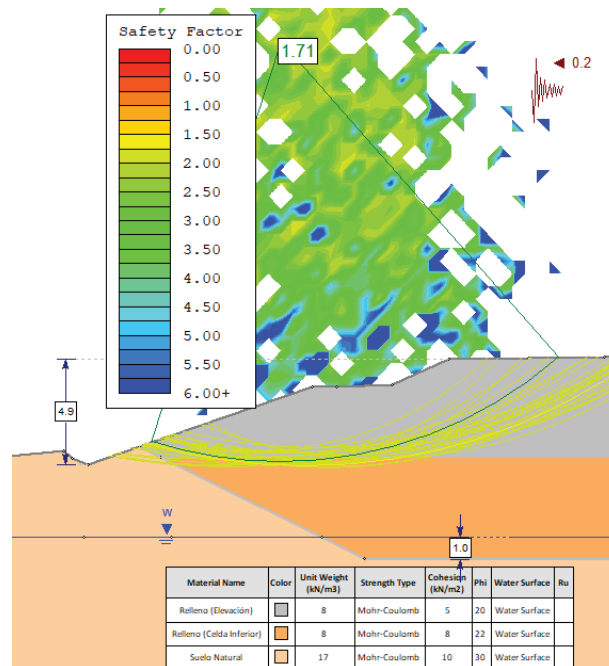
Figura 5.3-d: Resultado de análisis sísmico perfil n° 1 con 1.0 m de lixiviado desde el fondo del relleno
FSs=1,71 => Cumple.

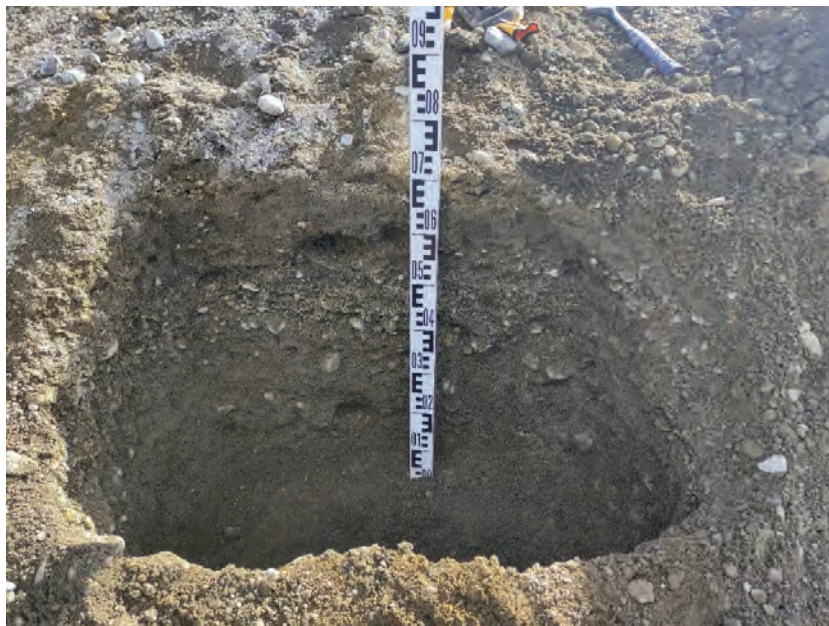
Fotografía 2. Calicata N°1 Extracción de muestras, en estrato H-3, grava arenosa.
